Kvikkleiresoner i Akershus

GEOTEKNISK UTREDNING AV KVIKKLEIRESONE
343 SKJETTEN

DOK.NR. 20100119-08-R
REV.NR. 0 / 2015-11-05

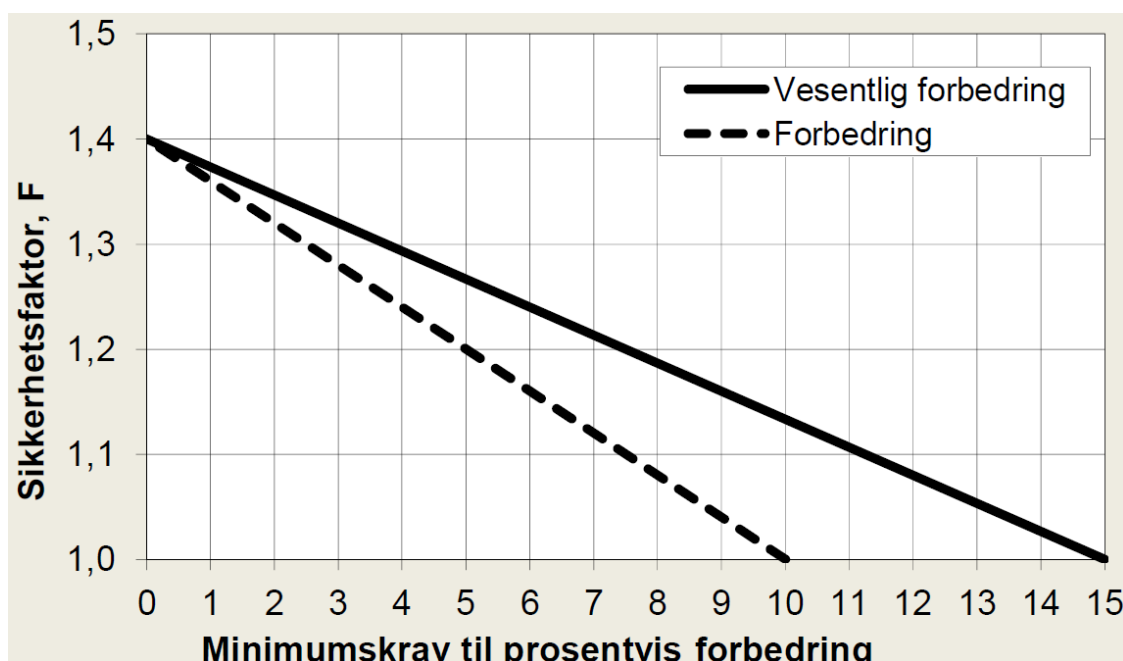
Figur 3 Krav til prosentvis forbedring ut fra beregnet sikkerhetsfaktor før tiltak iht. ref. /5/

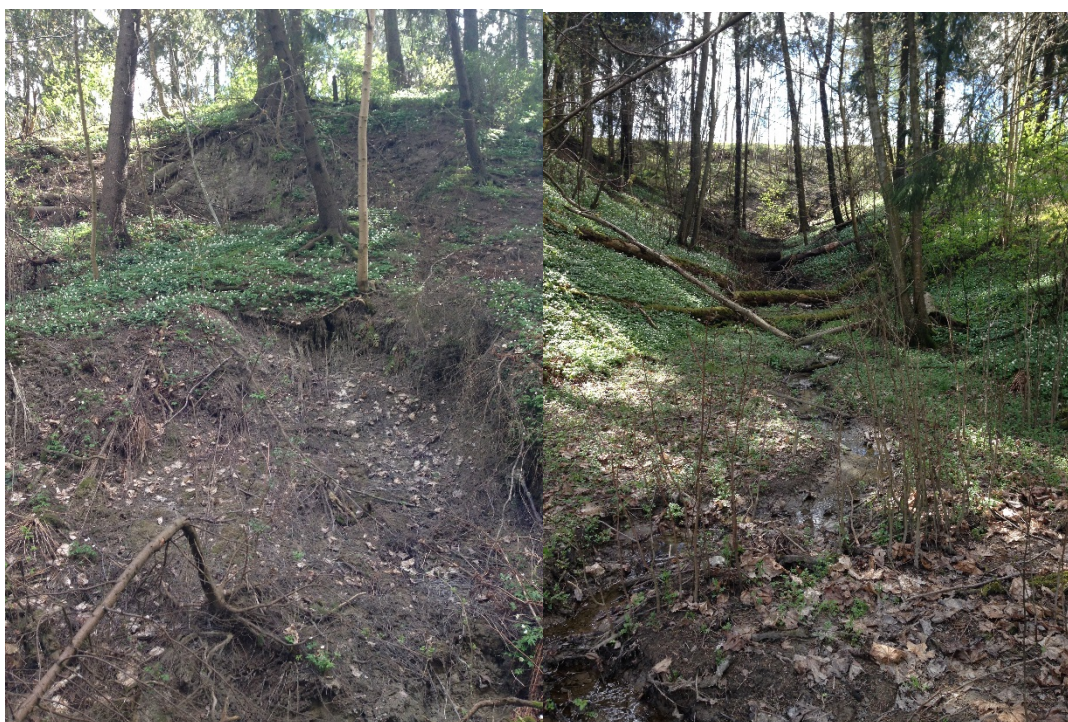
Figur 5 Venstre: Grunne glidninger i sideskråning til ravinen nedenfor idrettsbanen ved Stav ungdomsskole (foto tatt 27.04.2015). Høyre: Bekkeløp i ravinen med glidninger i den bratte delen av skråningen opp mot idrettsbanen. Utslipp fra drensledning oppe i skråningen er ikke synlig på bildet (jfr. Figur 4)

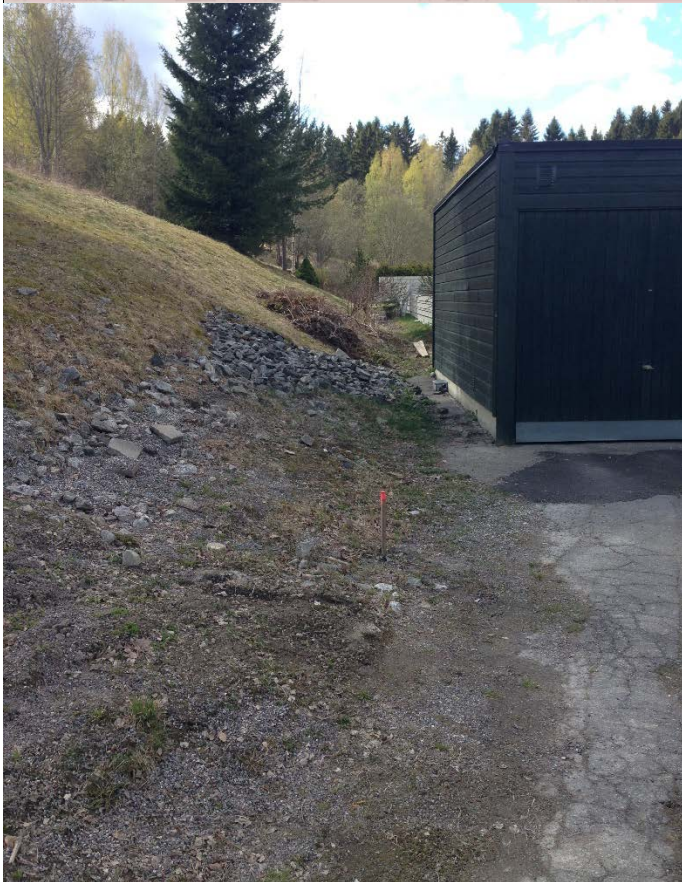
Figur 6 Øverst: Garasje og steinplastring i skråningsfoten (rød ring). Nederst: Steinplastring ved garasje inntil skråningsfoten. Nedre del av skråningen har noe større helning enn skråningen lenger opp, muligens pga. menneskelige inngrep.

Bebyggelsen nede på sletta øst for Stav skole ligger tett inntil foten av skråningen. Små inngrep i foten av skråningen er observert (jfr. Vedlegg D). I tillegg kan det se ut som enkelte mindre glidninger i overflaten av skråningen kan ha skjedd i skråningsfoten, og at det så er utført tilbakefylling/steinplastring (Figur 5). Generelt må det ikke graves inn i skråningsfoten. Dersom mindre glidninger skjer, vil rask tilbakefylling med stein ved skråningsfoten være gunstig som akutt stabiliserende tiltak. Ved tegn på ustabilitet bør geotekniker kontaktes, og forøvrig .

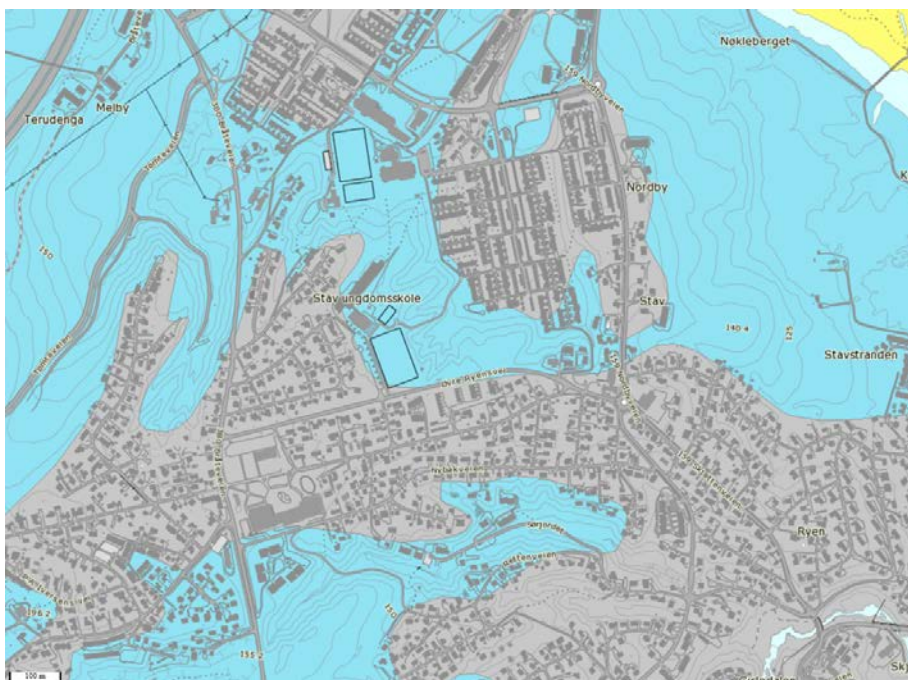
Figur 1 Løsmassekart for Skjettenområdet

Kvikkleiresonen 343 Skjetten ligger i sin helhet under marin grense (Figur 1). Det er på kvartærgeologisk kart (gjengitt i vedlegg D) angitt marine sedimenter opp til ca. kote +200 i Skedsmoområdet (ref. /8/). Plataået med bebyggelsen ligger i hovedtrekk mellom ca. kote 130 (i sørøstre hjørne av sonen) og kote 170. Plataået ligger høyest i sørvestre hjørne av sonen, og faller både mot nord og øst.

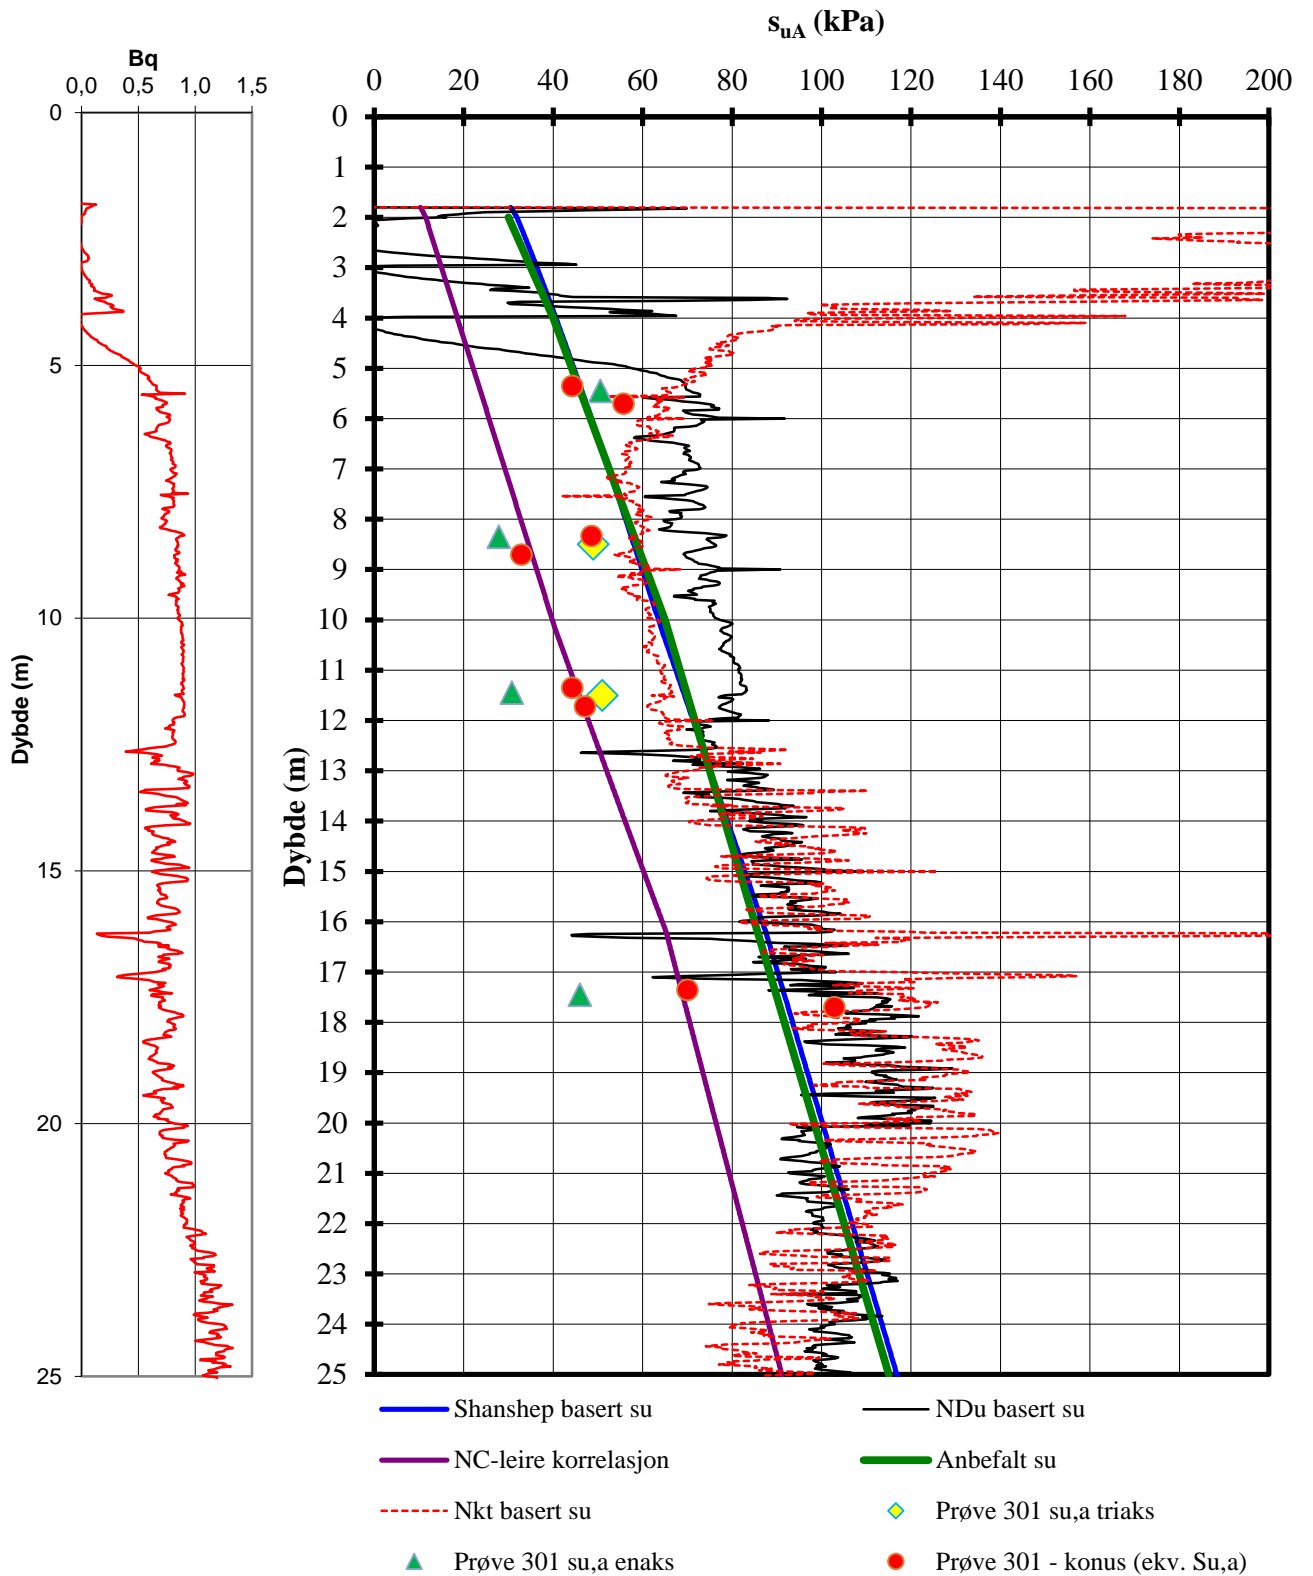
Kvikkleiresoner i Fet (Sørums), Skedsmo og Enebakk kommuner, Akershus	Rapport nr.	Figur nr.
	20100119-08-R	A1
Aktiv skjærstyrke basert på CPTU-sondering og shanshep. Borhull 301	Tegner	Dato
	HHe	12.06.2015
	Kontrollert OAH	NGI
Godkjent HHe

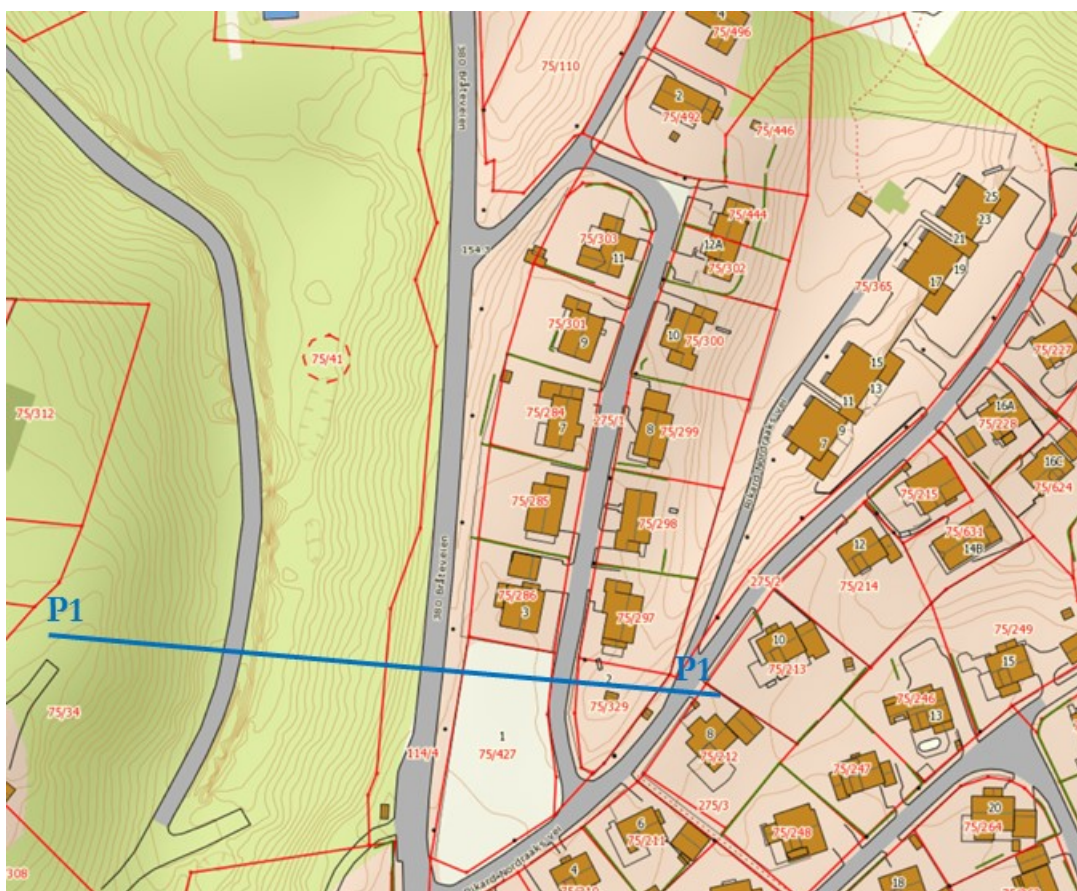
Figur 1 Beliggenhet av profil P1 vest i kvikkleiresone 343 Skjetten (kart fra www.statkart.no)

Profil P1 starter øst for Rikard Nordraaks vei, og går ned i ravinen i vest, nedenfor Bråteveien. Skråningen ned i ravinen er ca. 20 m høy, med helning ca. 1:2,25. Et utsnitt av området nærmest profilet er vist på Figur 1.

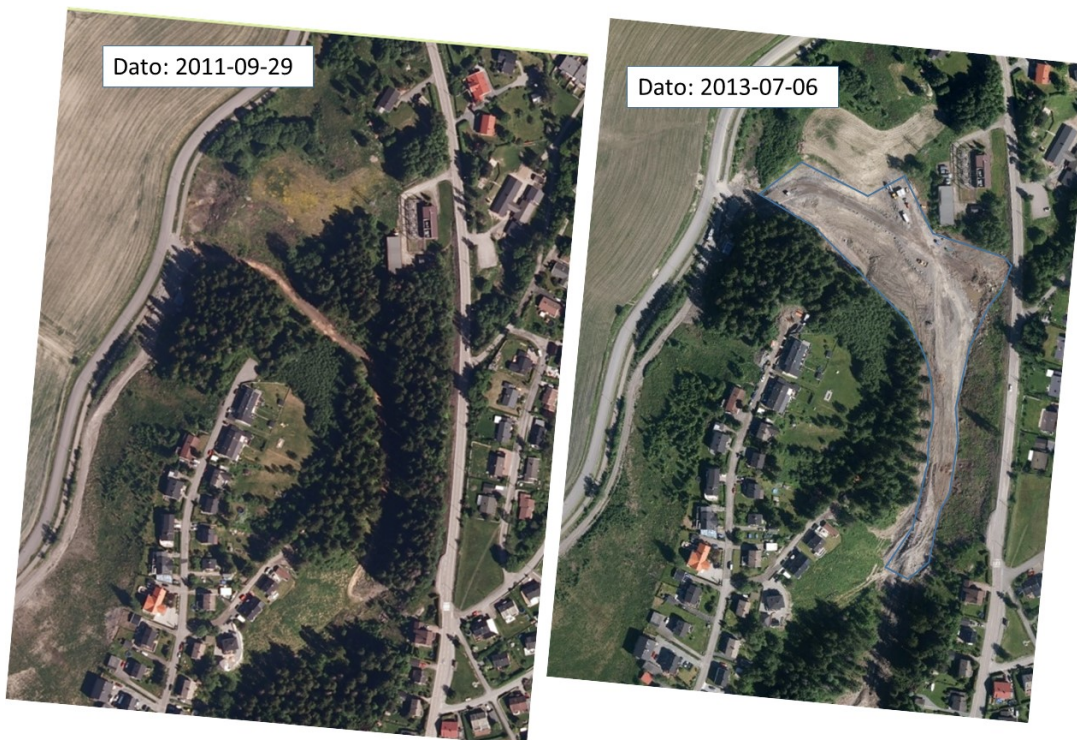
Figur 2 Oppfylling i ravine vest for Bråteveien. Venstre: Bilde fra 2011, oppfylling ikke påbegynt. Høyre: bilde tatt i juli 2013; oppfyllingsarbeider i gang. Bilder fra www.senorge.no.

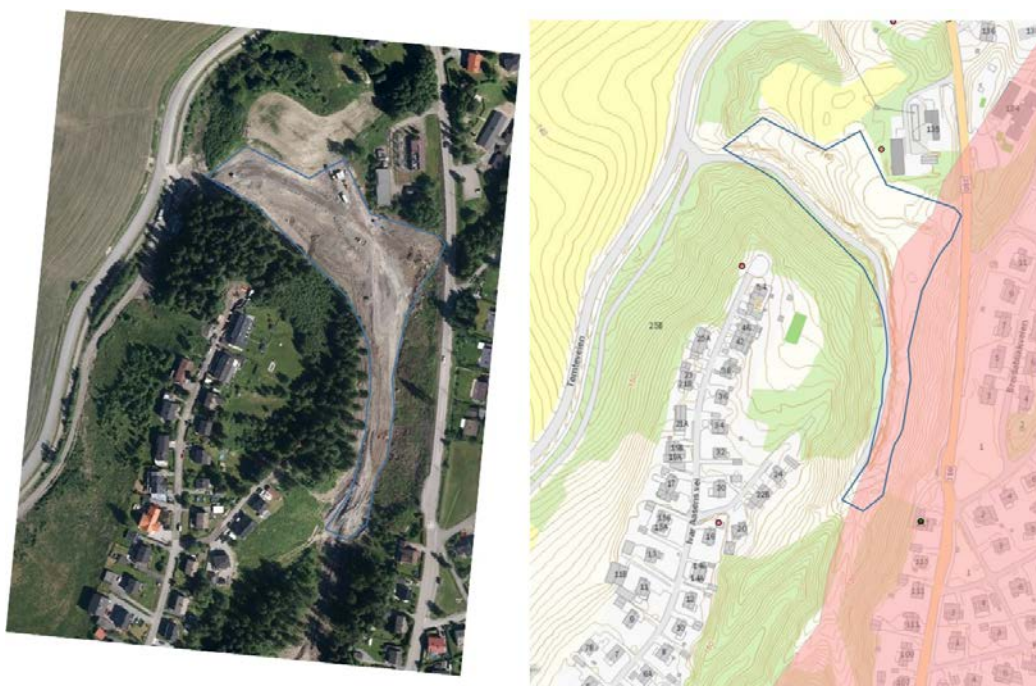
Figur 3 Venstre: Flybilde tatt i juli 2013 (www.senorge.no), arbeider med oppfylling i ravinen er godt i gang. Høyre: Omriss av oppfylling fra bildet til venstre er plottet på kartet (blå linje).

Omriss av utført oppfylling pr. juli 2013 er skissert på kartet til høyre i Figur 3. Basert på befaringen synes omfanget av oppfyllingen imidlertid å være noe større i 2015 enn bildene fra 2013 viser, dvs. tykkelsen av oppfylling i bunn av ravinen antas å være noe større.

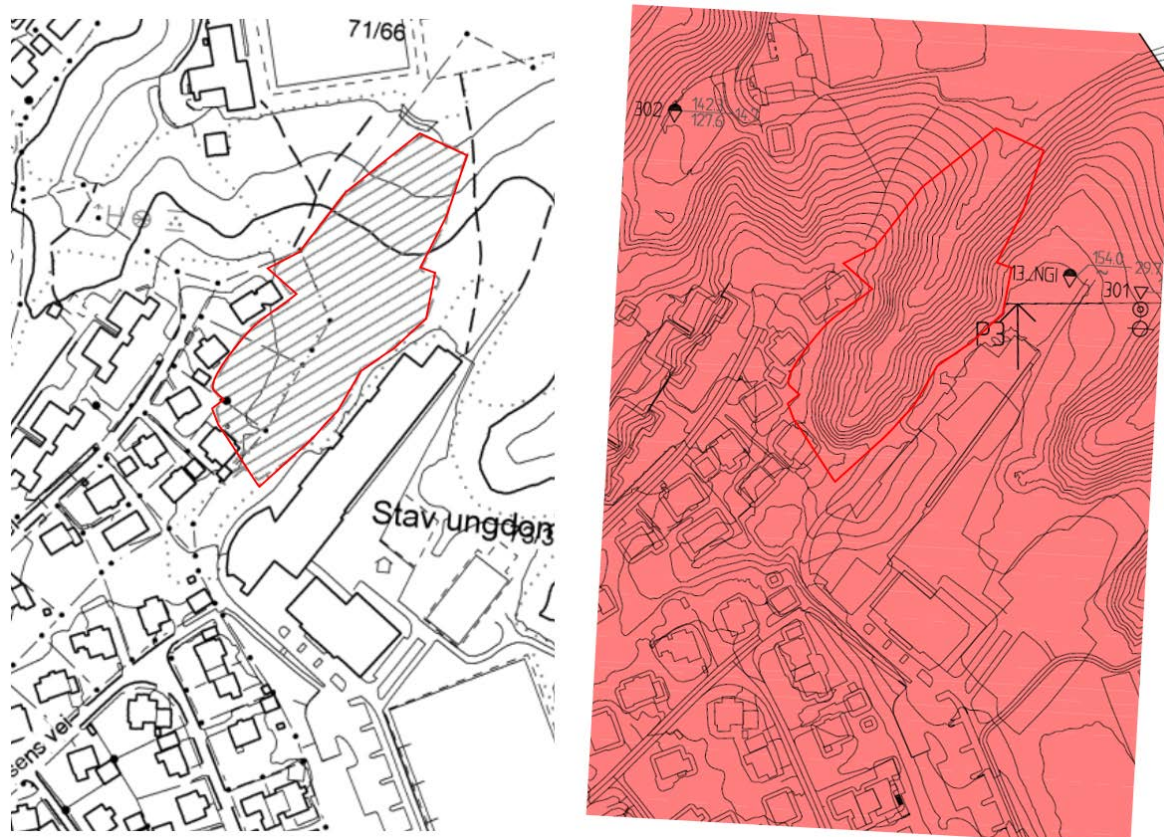
Figur 7 Oppfylling i ravine vest for Stav ungdomsskole. Venstre: Rasterkart (www.senorge.no) viser oppfylling (rødt omriss). Høyre: Før oppfylling. Omriss av oppfylling markert (rødt omriss).

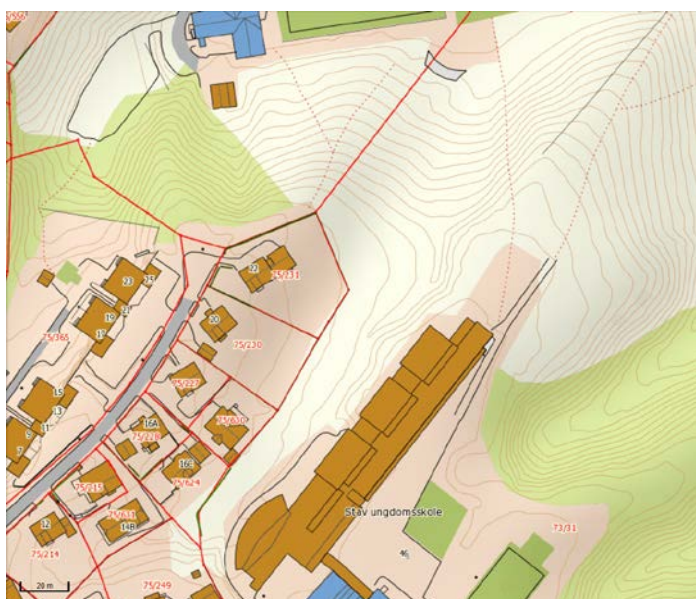
Figur 8 Terreng (1 m koter) etter oppfylling av ravine vest for Stav ungdomsskole. Ravinen er så godt som fullstendig gjenfylt.

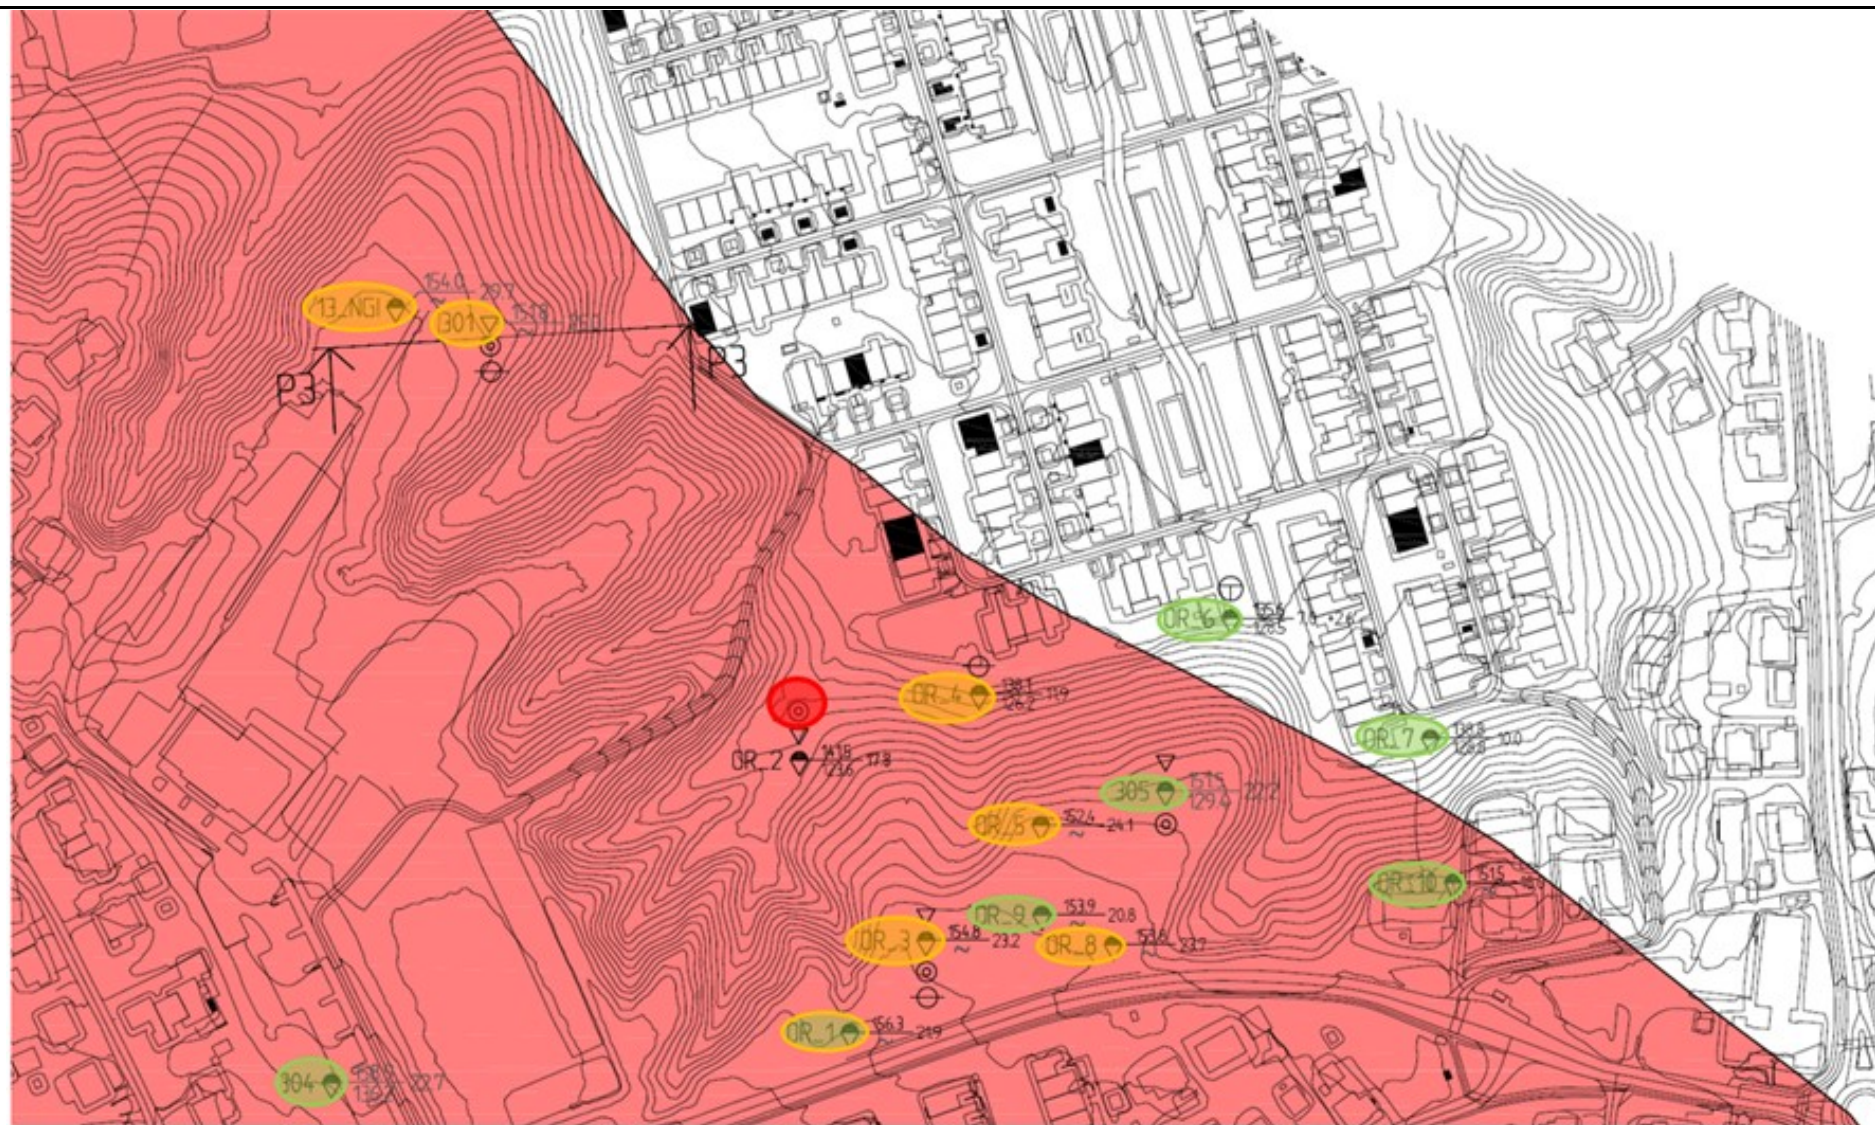
Utbredelse av kvikkleire

- Kvikkleire påvist (prøver)
- Sannsynlig kvikkleire (tolkning)
- Mulig kvikkleire (tolkning)
- Ant. ikke kvikkleire (tolk./prøver)

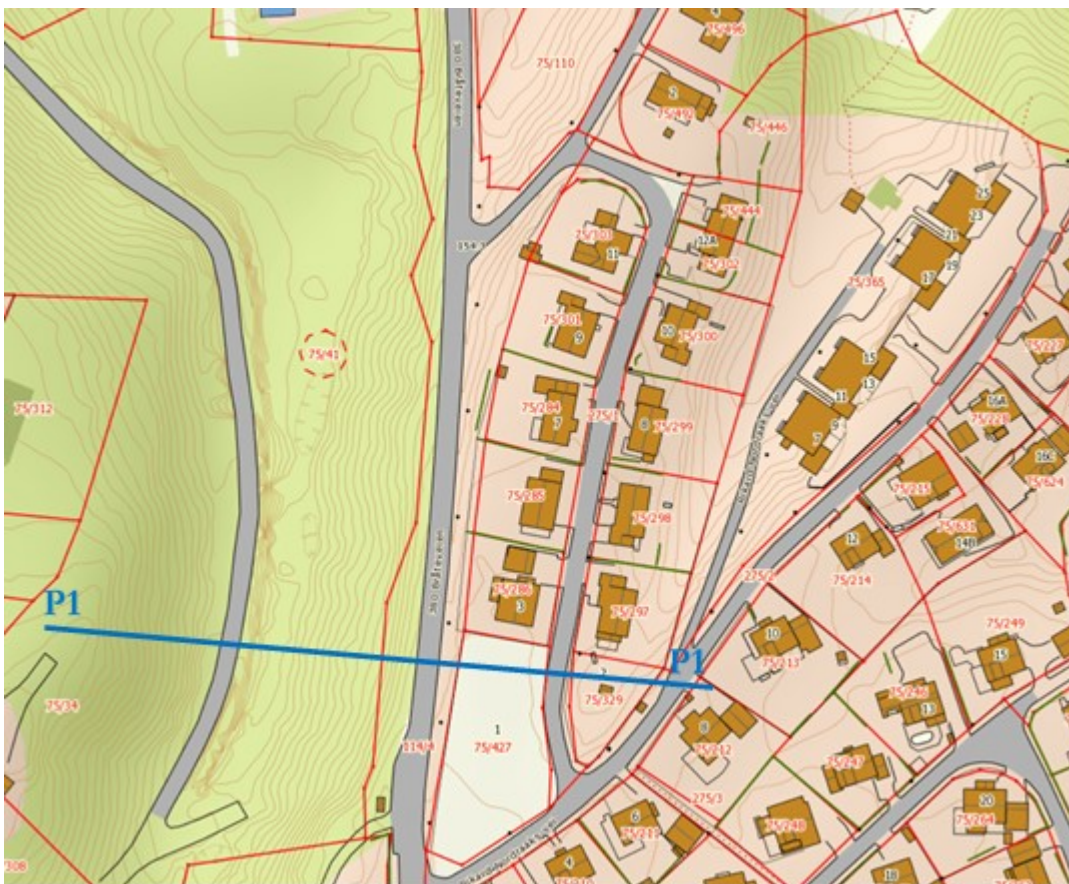
Figur D5-1 Profil 1 ned i ravinen vest for Bråteveien

Beliggenhet av profil P1 er vist på Figur D5-1.

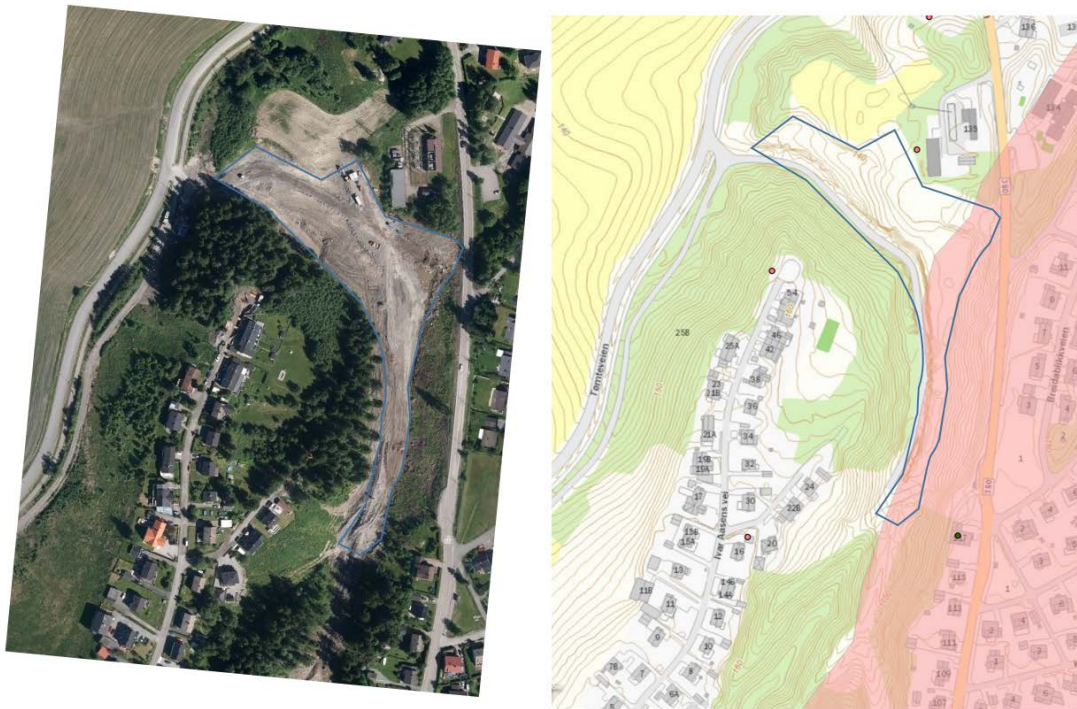
Figur D5-2 Oppfylling i ravinen vest for Bråteveien (profil 1)

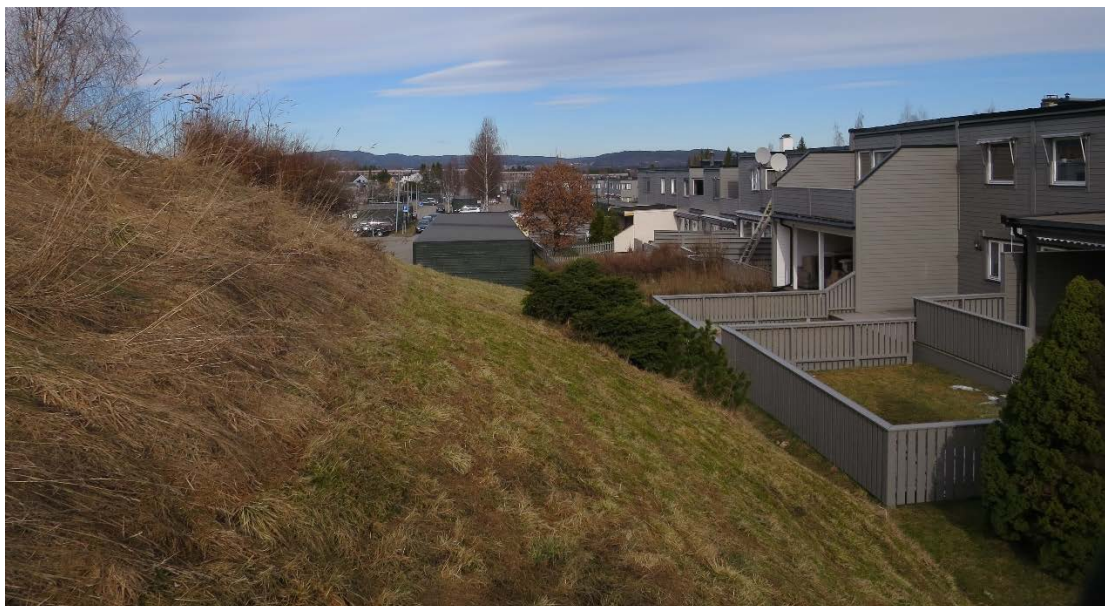
Figur D5-6 Foten av skråningene ved profil 4 kan være gjort noe brattere ved mindre inngrep i skråningsfoten.

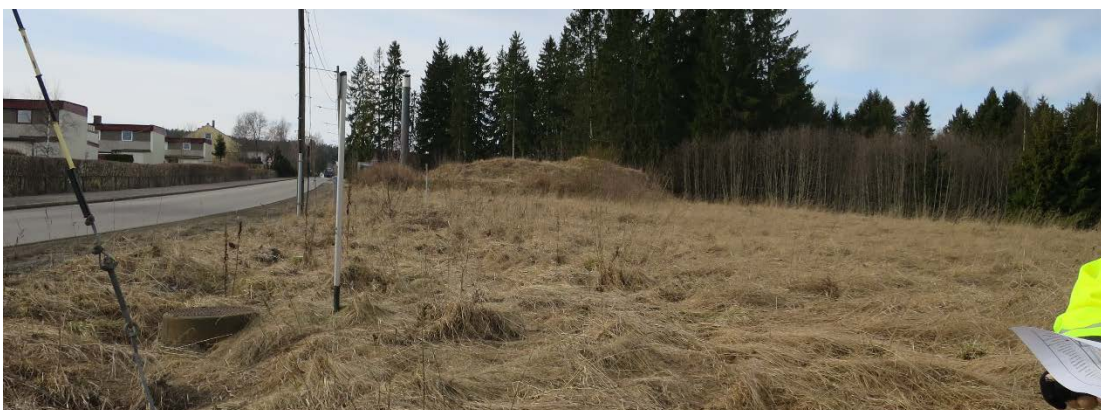
Figur D5-7 Løsmasser utlagt i haug på toppen av skråningen ved Øvre Ryens veg. Massene er utlagt i perioden 2007-2009.

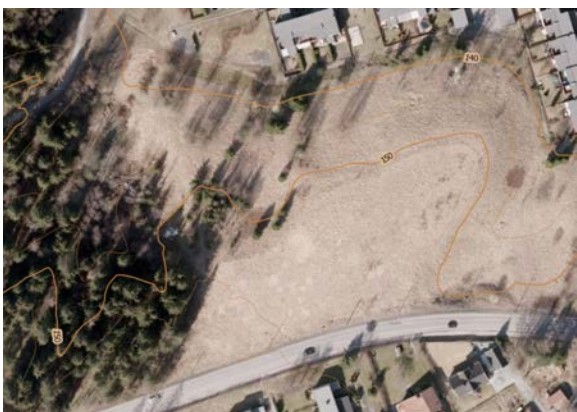
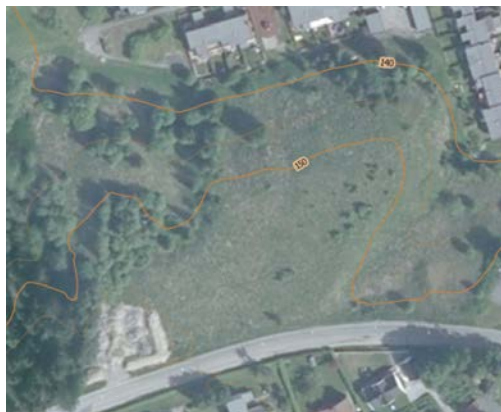
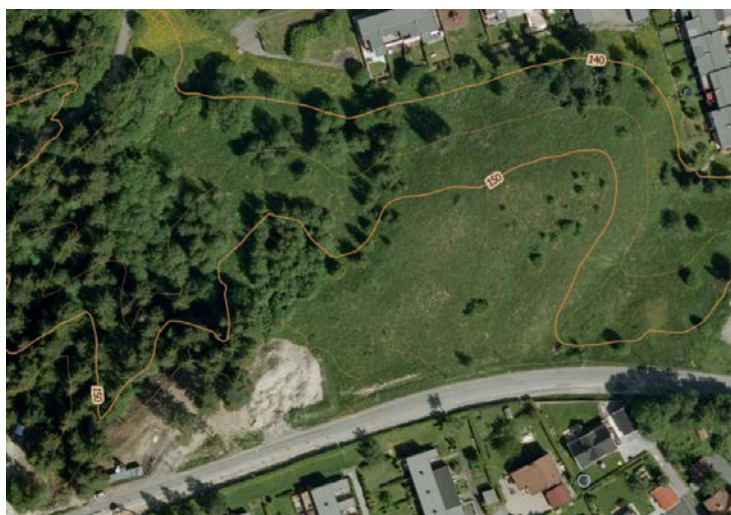
Figur D5-8 Luftfotografier fra a) 2007 b) 2008 og c) 2009, som viser oppfylling av løsmasser (ca. 20x 20 m, 3-4 m høyde) på toppen av skråningen ved Øvre Ryens veg (www.senorge.no).
