TRONDHEIM KOMMUNE

Rapport fra Geoteknisk avdeling

R.1601 Ostangen - Krokan

04.07.2014

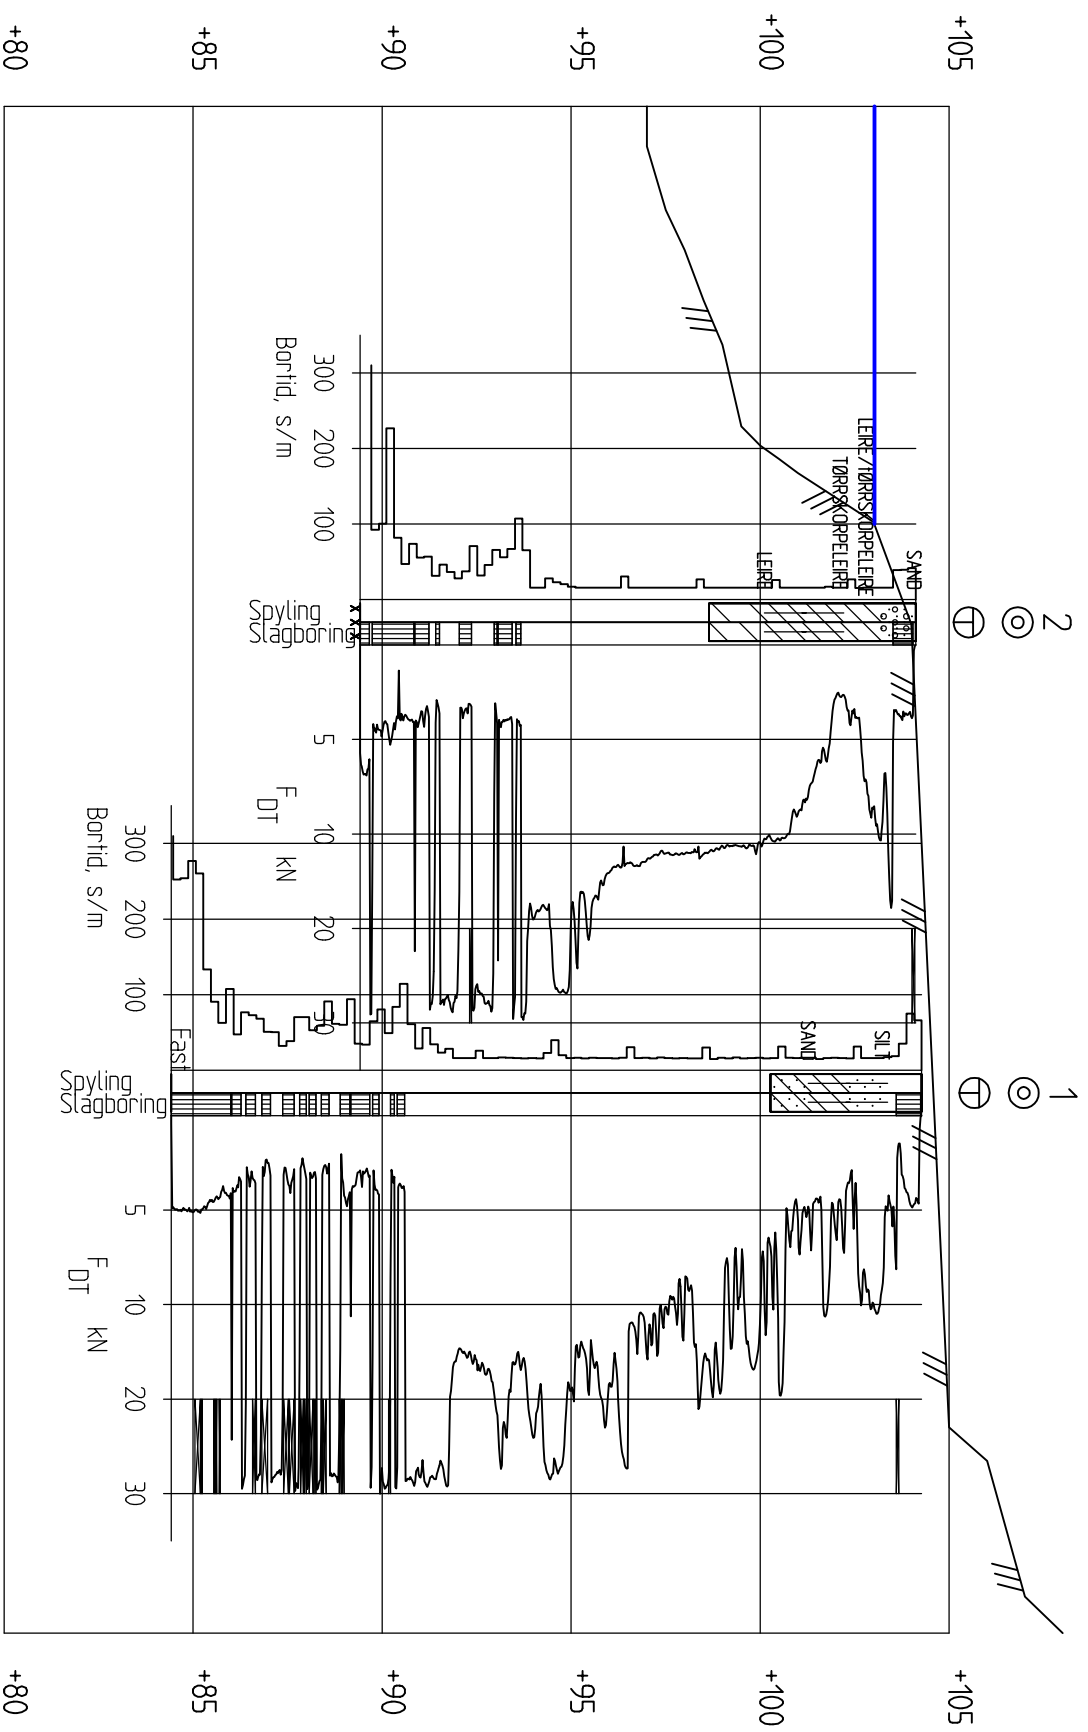
| Prosjekt nr.: | R.1601 | Tegn.nr.: | 11 |

Profil A, tegning 11

Profilen viser traséen fra Ostangen renseanlegg i Klæbu og ned til Nidelva. Traséen har lite fall mellom punkt 1 og 2. Terrenget ligger på ca. kote 104.

Sammenligning av dagens terreng og tidligere terreng, økonomisk kart 1964-1965, viser at det er fylt opp noe masse ut mot Nidelva ved Ostangen renseanlegg.

I punkt 1 består grunnen av 1 m fyllmasse over 2 m leirig silt. Under silten er det over 10 m antatt leirig sand. Derunder viser sonderingsresultatene faste masser.

I punkt 2 ved elvekanten er det 2 m fyllmasse, som består av sand, leire og tørrskorpeleire. Original grunn består av 2 m tørrskorpeleire over middels fast leire. Fra 10 m under terreng er det masser med høy sonderingsmotstand til antatt fjell.

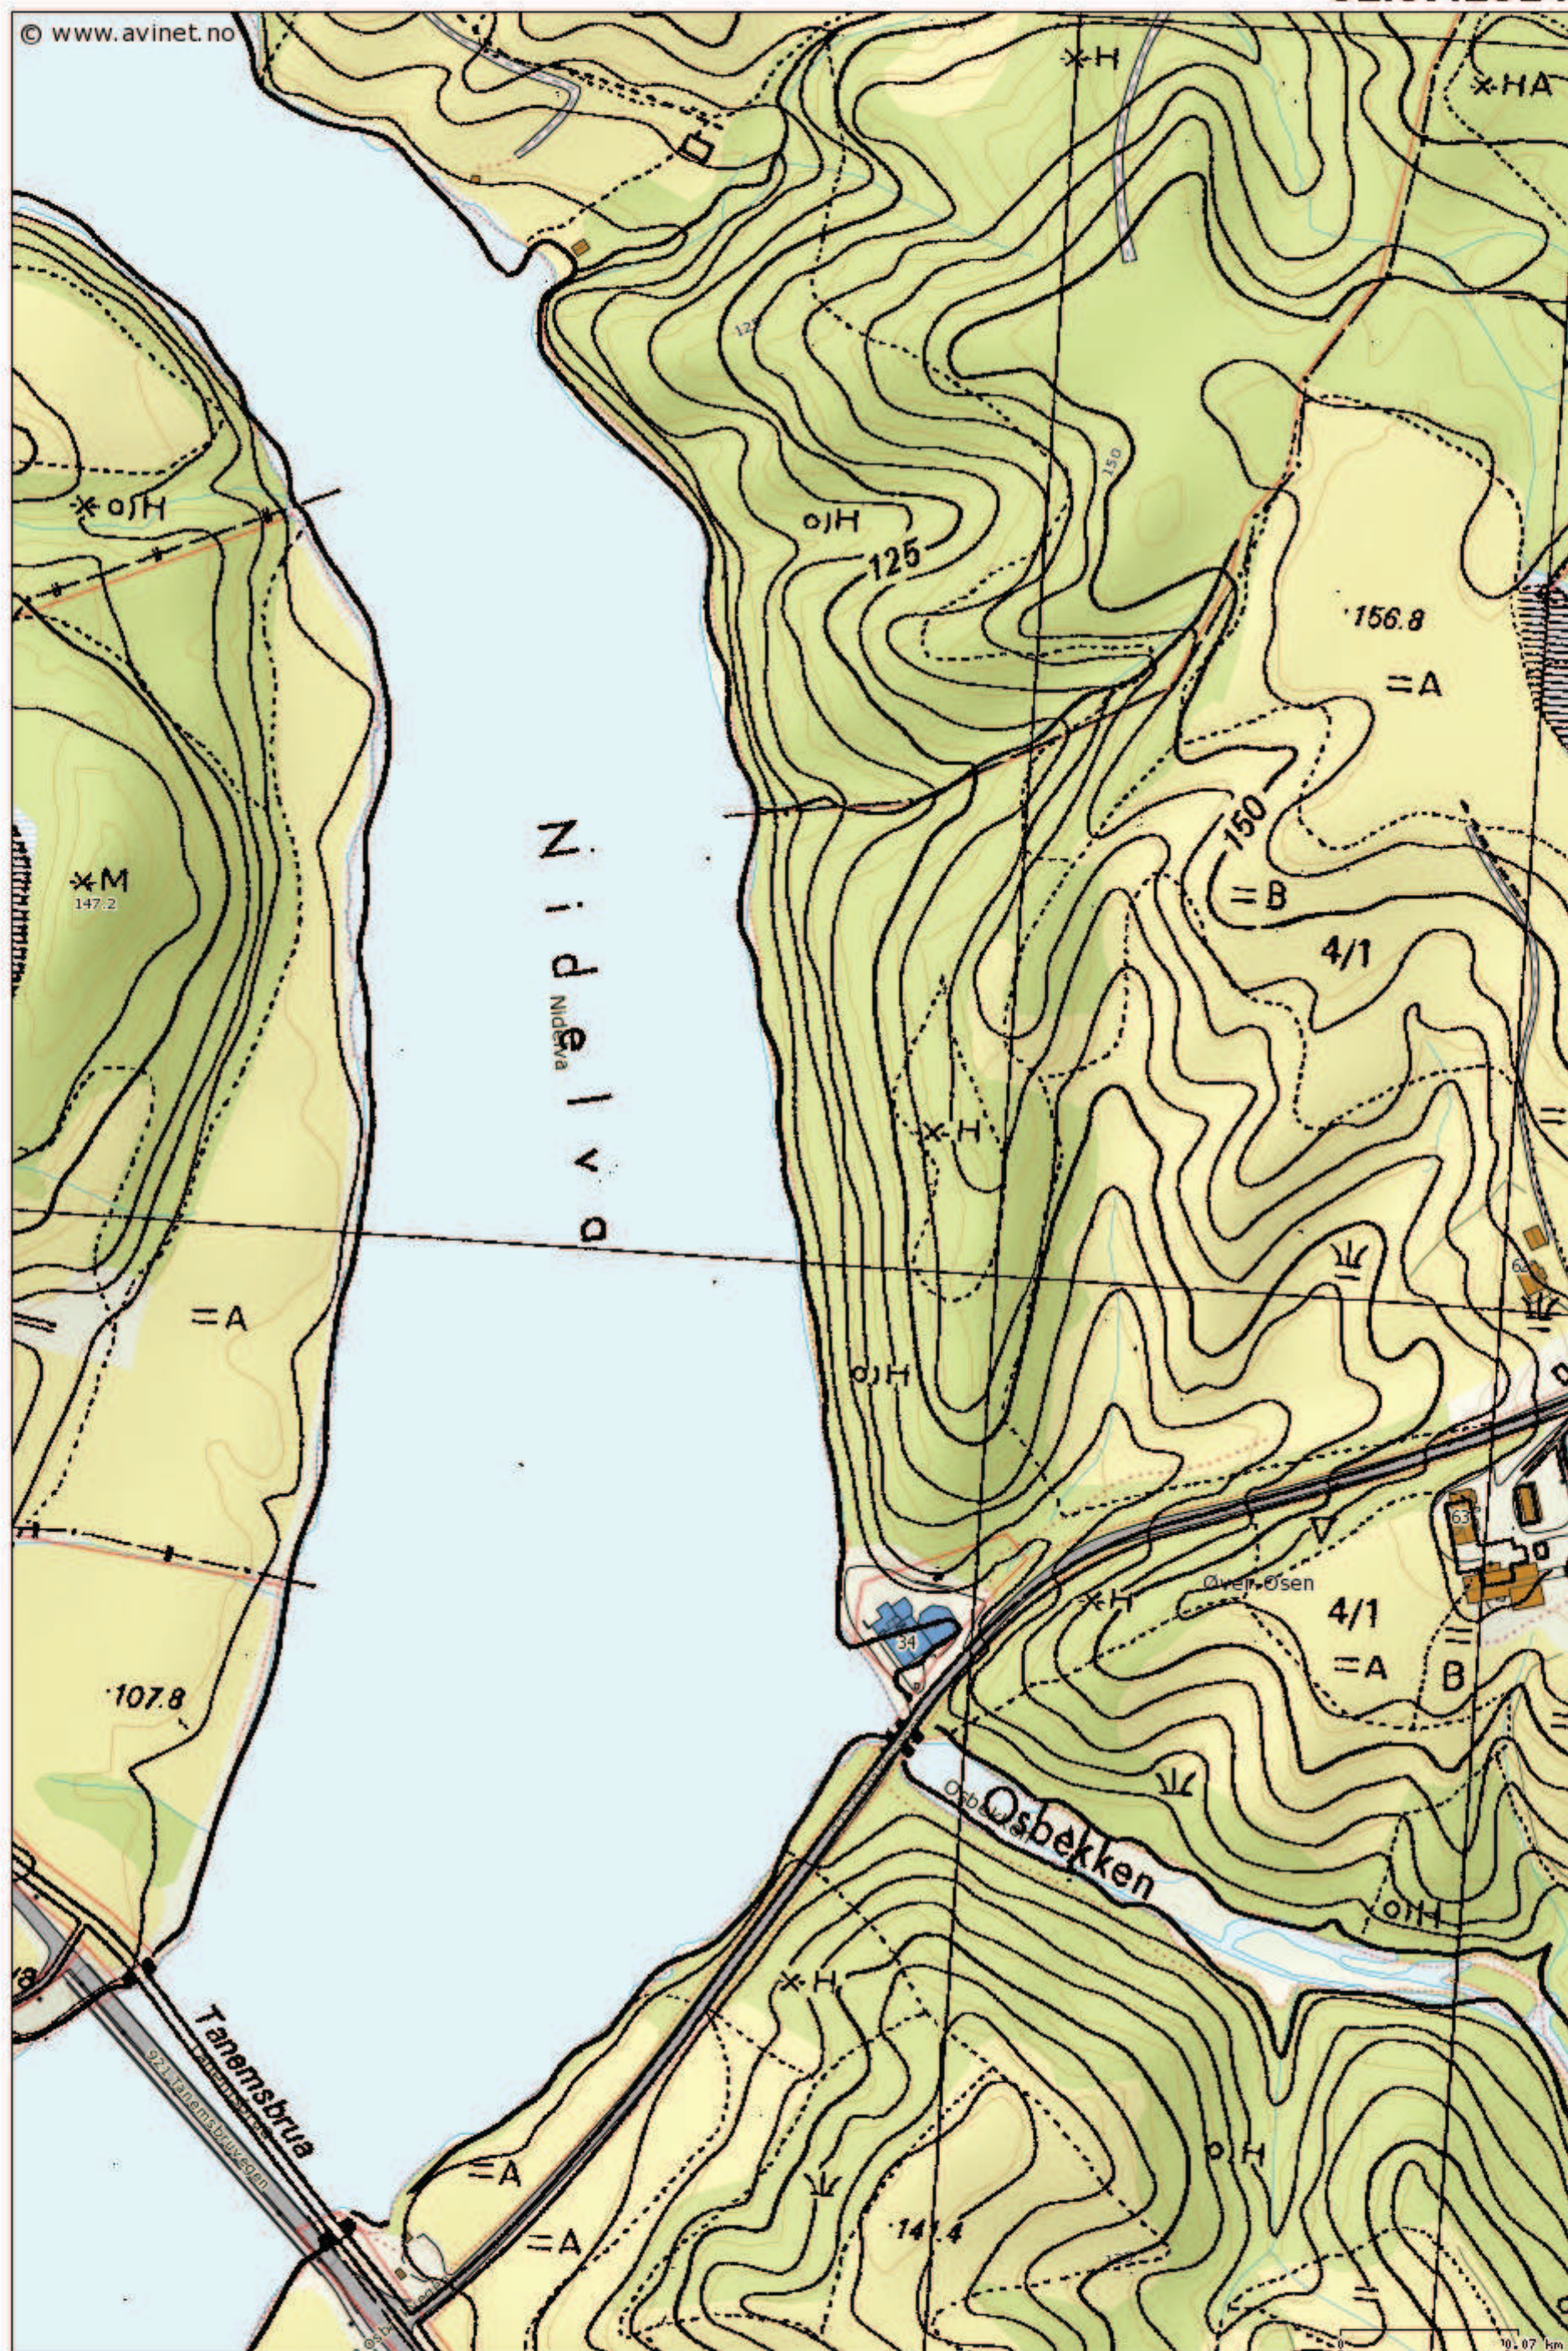
Bilag 4

Bunnskart Nidelva. Øvre område,
Seascan-kart, datert 06.03.2014

I mars 2014 ble det utført bunnkartlegging av Nidelva. Kartleggingen dekker den delen av strekningen der det er foreslått at traséen går i elva, bunnkotene er vist på situasjonskartet i tegning 02. Fullstendig bunnkart er vist i bilag 4.
