# REGULERINGSPLAN, RISHAUGHØGDA HALDEN

ROS-analyse geoteknikk

DOKUMENTKODE: 512416-RIG-RAP-001

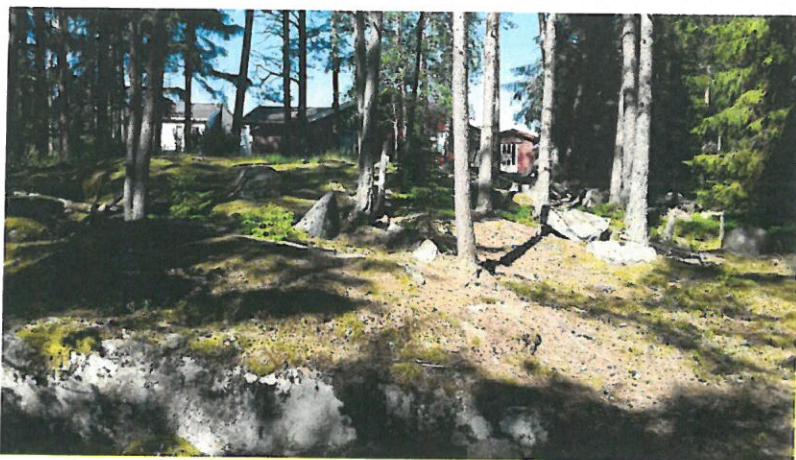
Figur 1 - Bilde fra området med fjell i dagen, bildestedet og retning markert med lilla pil i vedlegg 2.

Figur 1 og Figur 2 viser bilder tatt på befaringen. I vedlegg 2 er det vist med piler (lilla for figur 1 og turkis for figur 2) hvor bildene er tatt. Planområdet består hovedsakelig av fjell i dagen. Det er et fuktig, myraktig område omtrent i midten av planområdet. Det er fjell i dagen øst for myrområdet. I nordre del av planområdet er det et område med hellende terreng uten synlig fjell i dagen. Dette er et grønt område på reguleringsplankartet, som skal bestå med skog som det er nå. Figur 3 viser hvor området uten synlig fjell kommer på reguleringsplankartet.

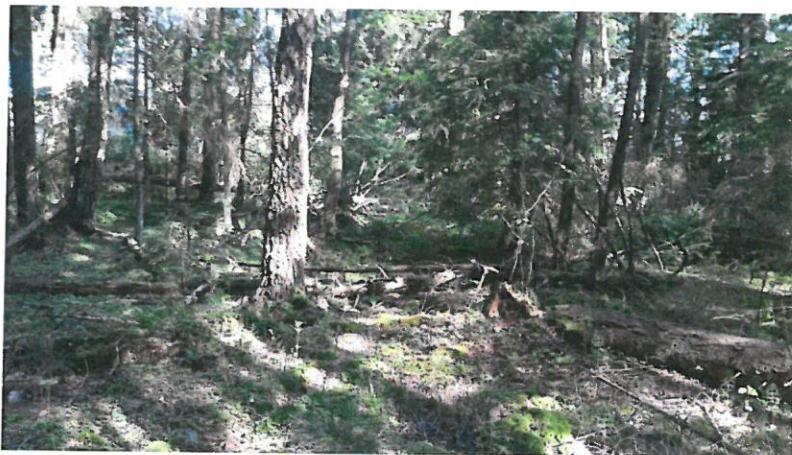
Myrområdet hvor det ikke er observert fjell i dagen har midlere helning på 1:18, og øst for dette området er det fjell i dagen, altså kan ikke et skred starte her.

Figur 2 - Bilde fra det myraktige området, bildestedet og retning markert med turkis pil i vedlegg 2.

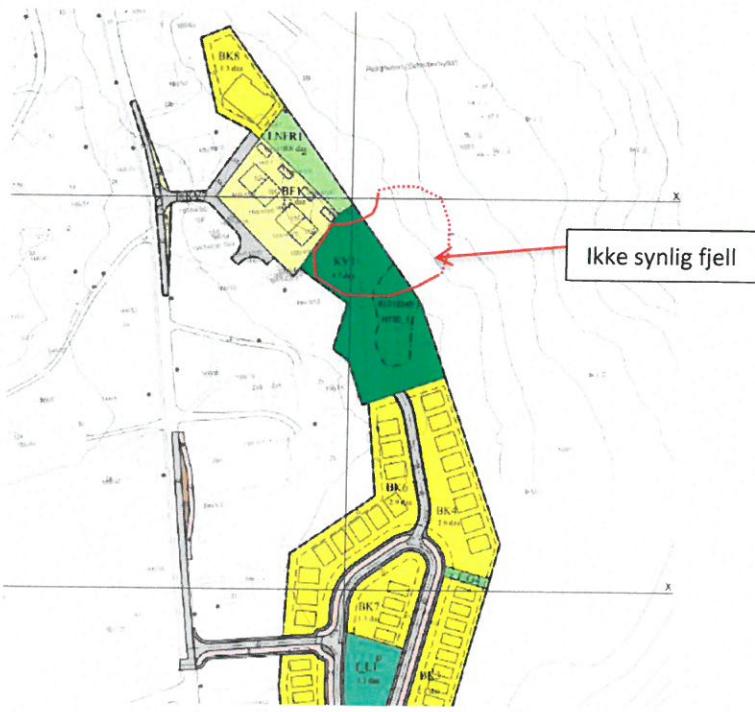
Området uten synlig fjell nord i planområdet er i en del av reguleringsplanen hvor det ikke er planlagt tilflytting av mennesker. Et potensielt løsmasseskred i dette området vil ikke kunne spre seg til resten av planområdet hvor det er fjell i dagen.

Figur 3 - Utdrag fra reguleringsplankartet. Området uten synlig fjell skal ikke bebygges, skogen skal bestå her.

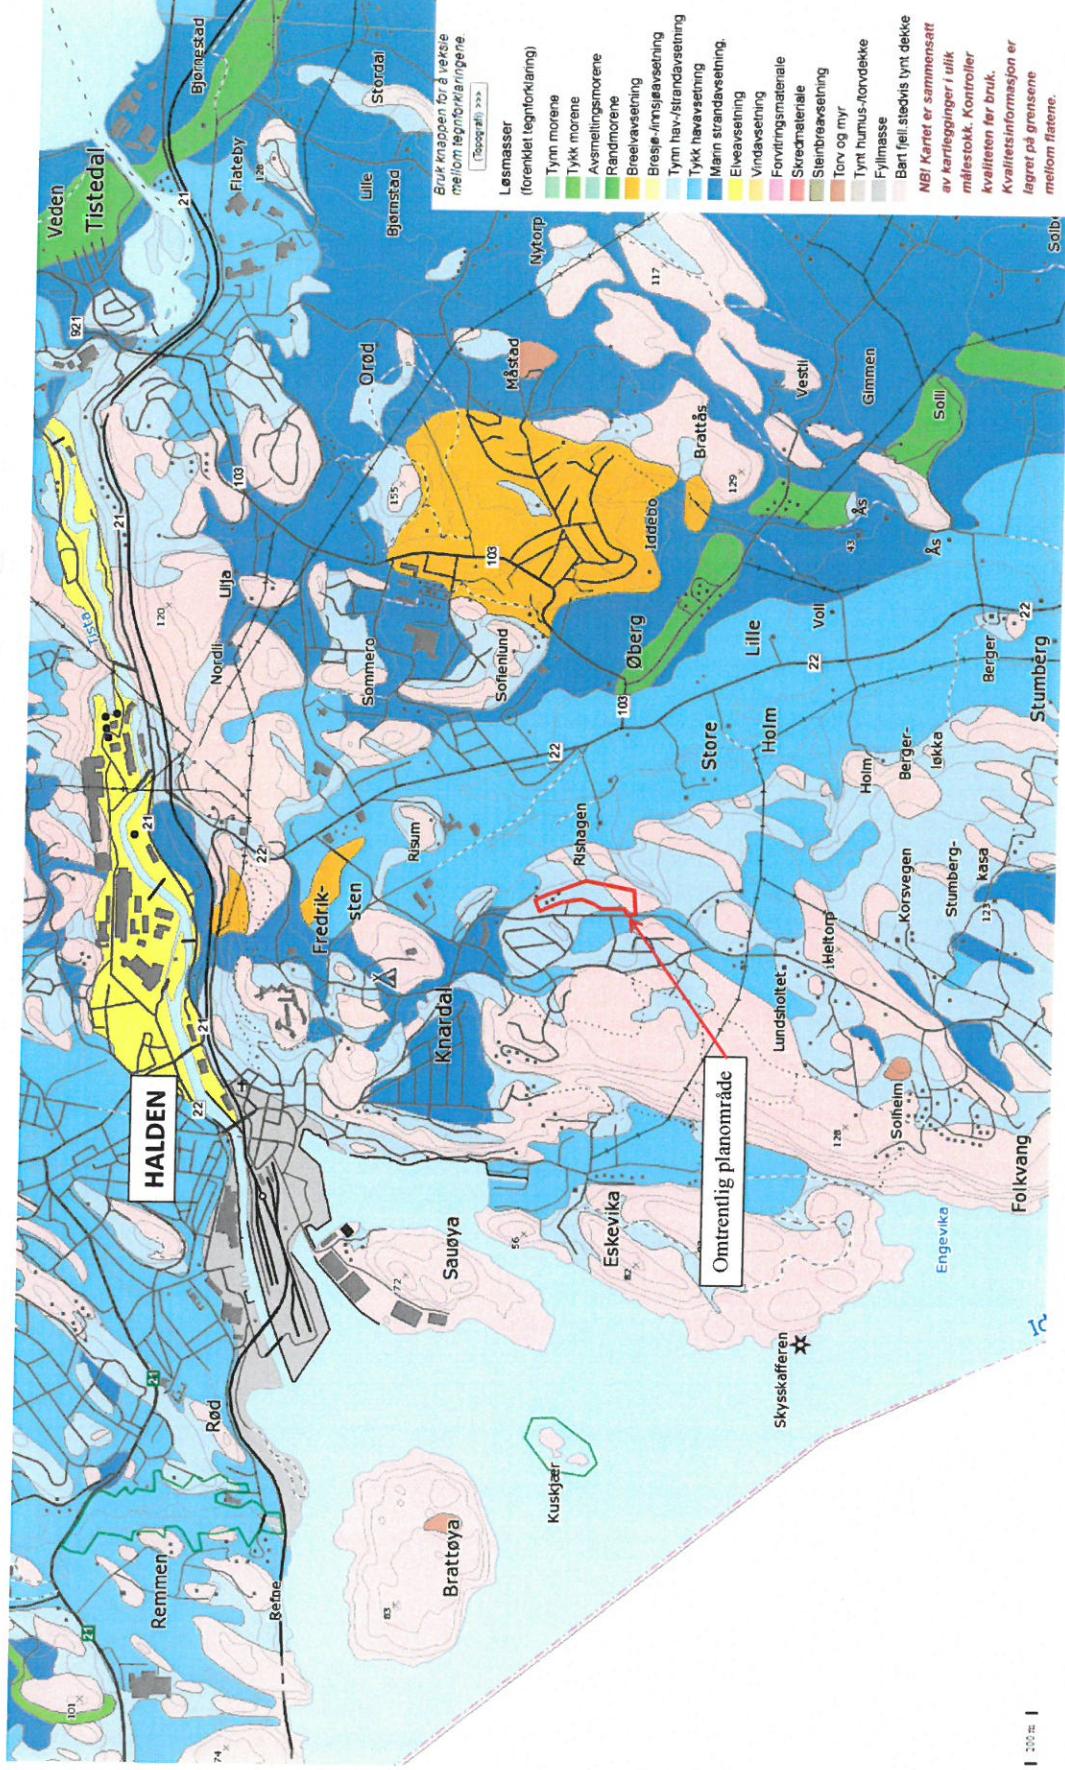
Rev.	Bestyrkeelse	Dato	Digital	Tegn.	Kontakt	Godkji.
	PLAN KVARTÆRGEOLOGISK KART MED OMTRENTLIG PLANOMRÅDE		Original formål A3	Fag GEO		
<b>DIN BOLIG ØSTFOLD AS REGULERINGSPLAN RISHAUGHØGDA, HALDEN</b>						
<b>Multi consult</b>						
		Dato 10.06.2016	HAVB	Konstr./Regnel YH	Kontrollert YH	Oppdrag nr. <b>512416</b>
						VEDLEGG NR 1 TIL 512416-RIG-RAP-001

Planområdet strekker seg langs østsiden av eksisterende bebyggelse langs Hovsveien. I vedlegg 1 og 2 er utstrekningen til planområdet vist. Planområdet heller mot øst. For tilnærmet hele planområdet har skråningen, som fortsetter videre øst for planområdet, helning brattere enn 1:15. Sydøst i området er det brattest, her er helningen på partier større enn 1:4.

Det vises til vedlegg 1, kvartærgeologisk kart og vedlegg 2, plan med kort orientering om grunnforholdene og de geotekniske forhold.

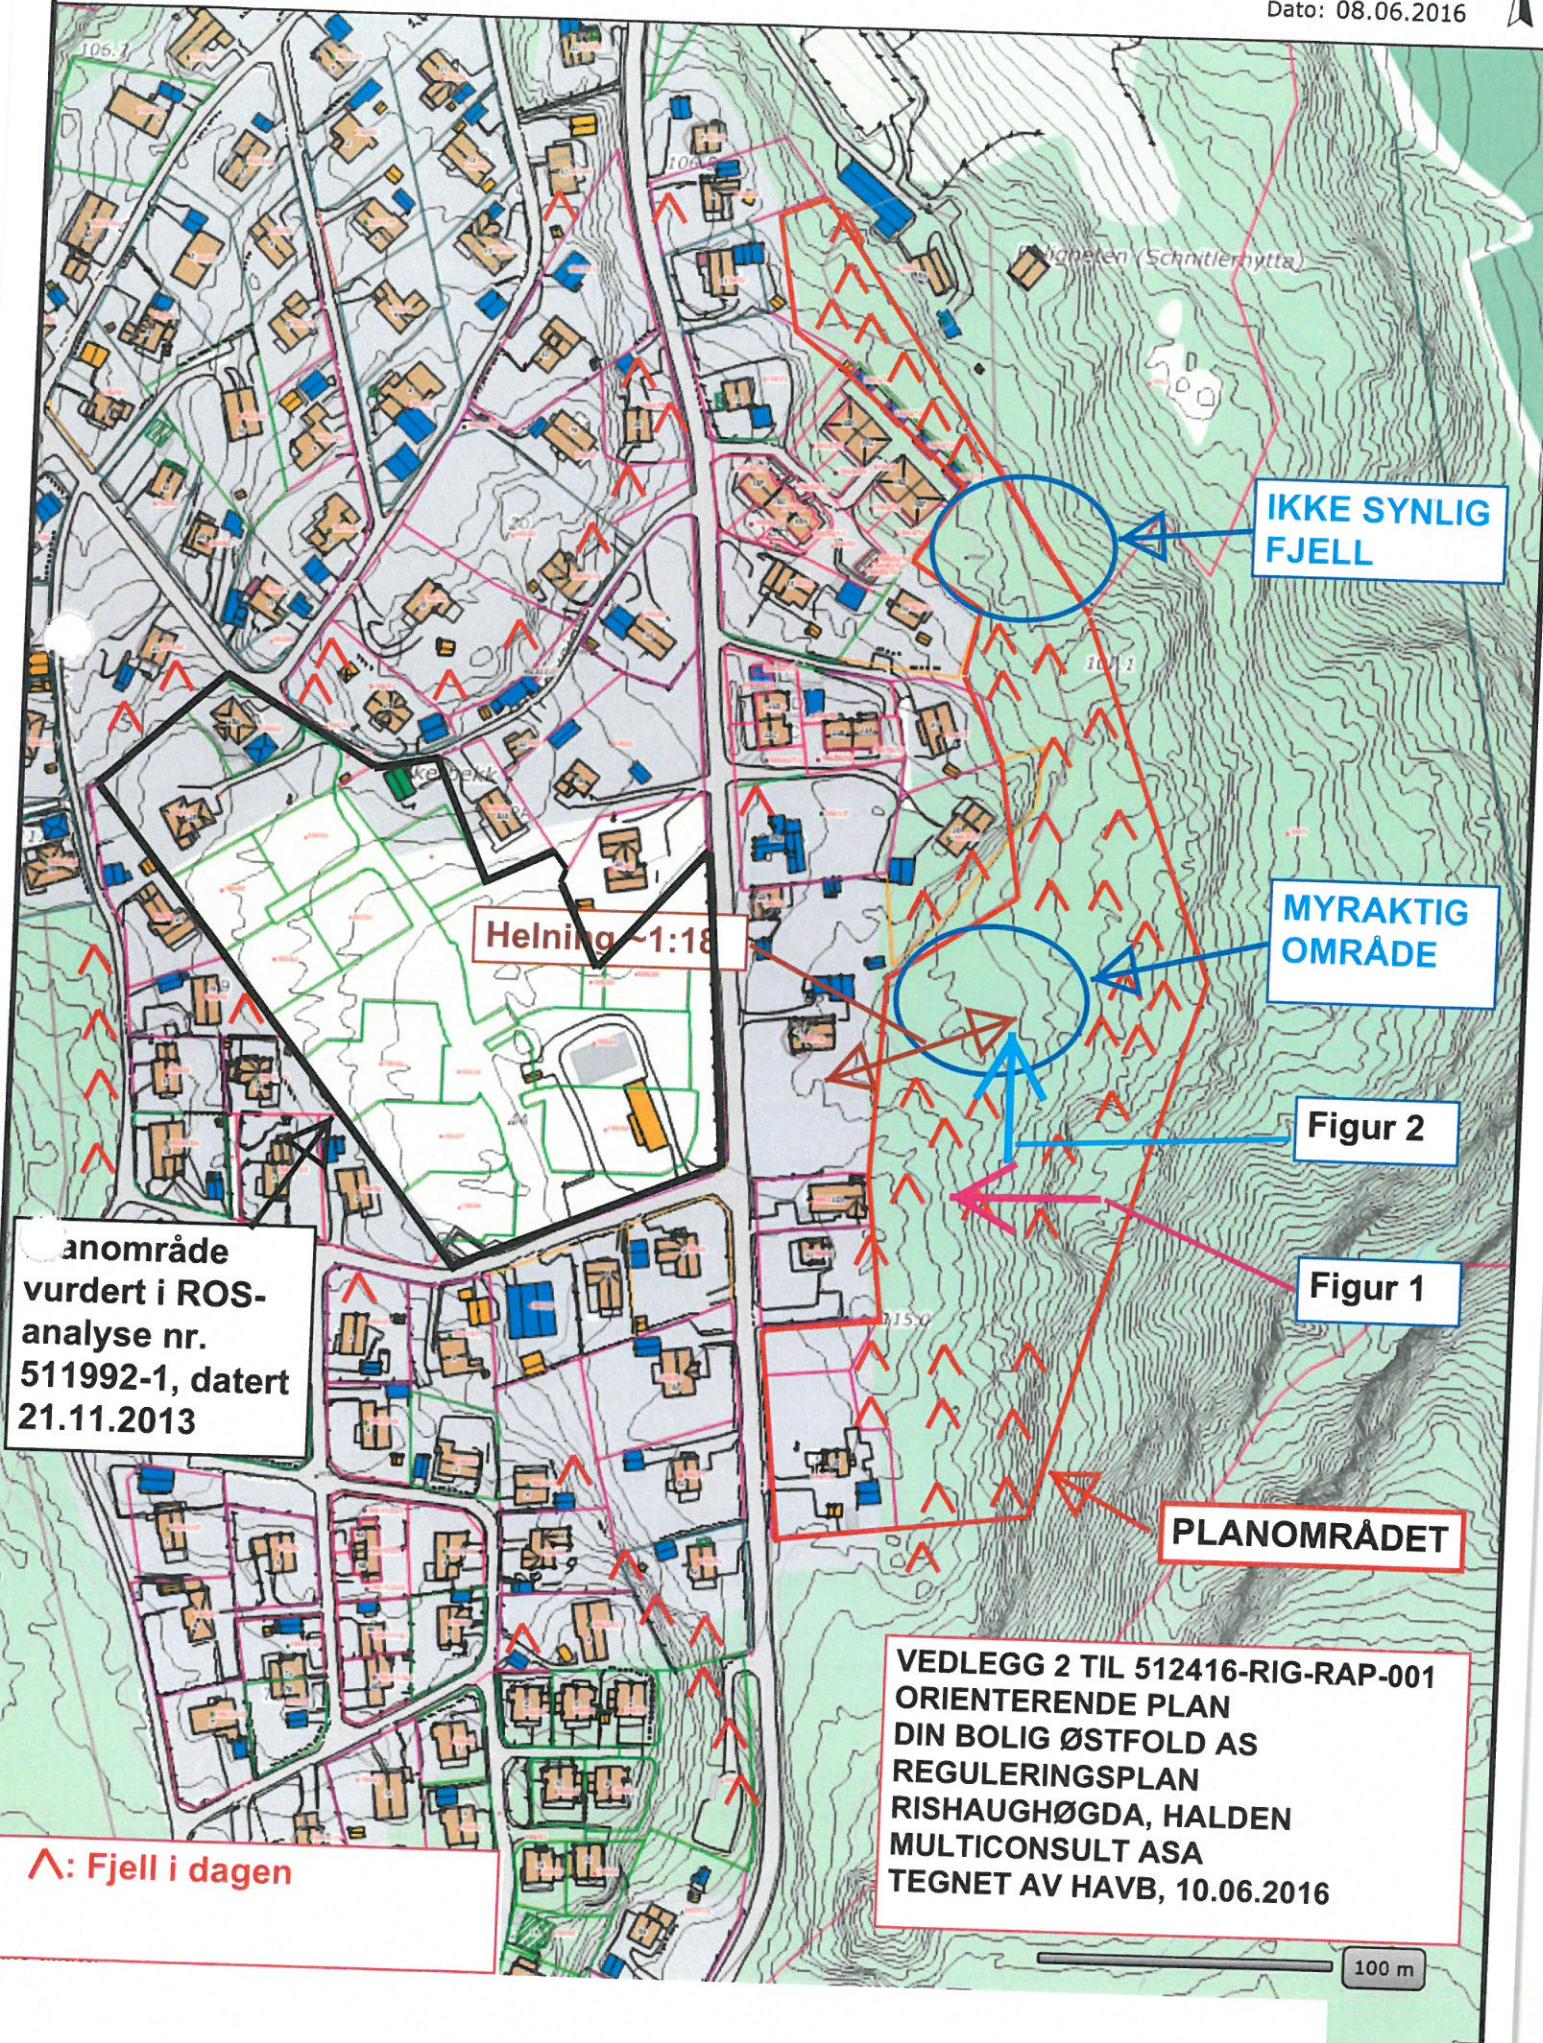
Vest for planområdet stiger terrenget noe, det er fjell i dagen på de bratteste partiene, vist på vedlegg 2. Et initialskred vil ikke kunne starte her. Et skred øst for planområdet vil ikke kunne fortsette inn på planområdet der hvor det er fjell i dagen.
