### Sandvika elvepromenade, Bærum kommune

Geoteknisk datarapport  
16422 nr. 1

Grunnundersøkelser november 2018

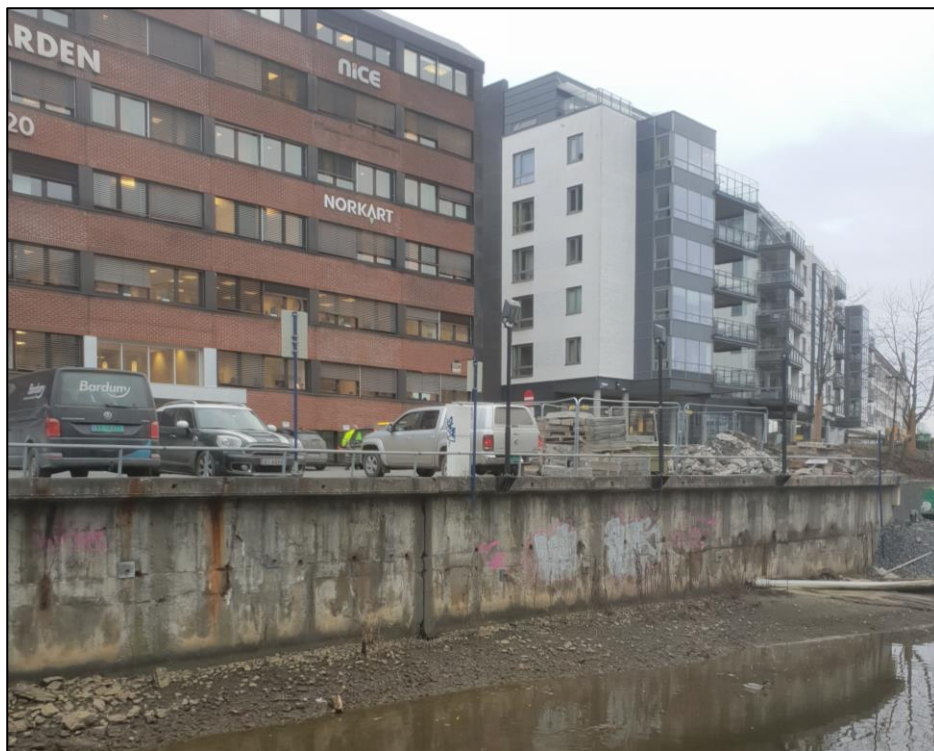
Figur 3.1 Bilde av støttemur og parkeringsområde utenfor Andenæsgården, datert 21.11.2018.

Det aktuelle området grenser mot Sandvikselva i vest og består i dag av et relativt flatt parkeringsområde (borpunkt 101-104). Mot øst ligger Andenæsgården. Parkeringsområdet er etablert bak en støttemur i betong med indre avstivning og ligger ca. 3 m høyere enn elvebredden, se figur 3.1.
