Rapport fra Geoteknisk avdeling

## R.1667 Rannlia TBK VA-ledninger

<b>Rapport R1667</b>	<b>RANNLIA TBK VA-LEDNINGER</b>		
	<b>Datarapport</b>		
Trondheim:	04.04.2016		
Rev. / dato:			
Oppdragsgiver:	Kommunalteknikk	Oppdrag fra: Hilde Bellingmo, VA	
Repr. punkt:	Euref 89. øst: 572 300	Euref 89 nord: 7 025 200	
Sted:	Bratsberg/Rannlia	Antall tekstsider:	6
Feltarbeid utført:	01.02-01.03.2016	Antall bilag:	2
Feltmetoder:	54 mm prøvetaking	Totalsondering	
Emneord:	Fjell	Kvikkleire	
Saksbehandler:

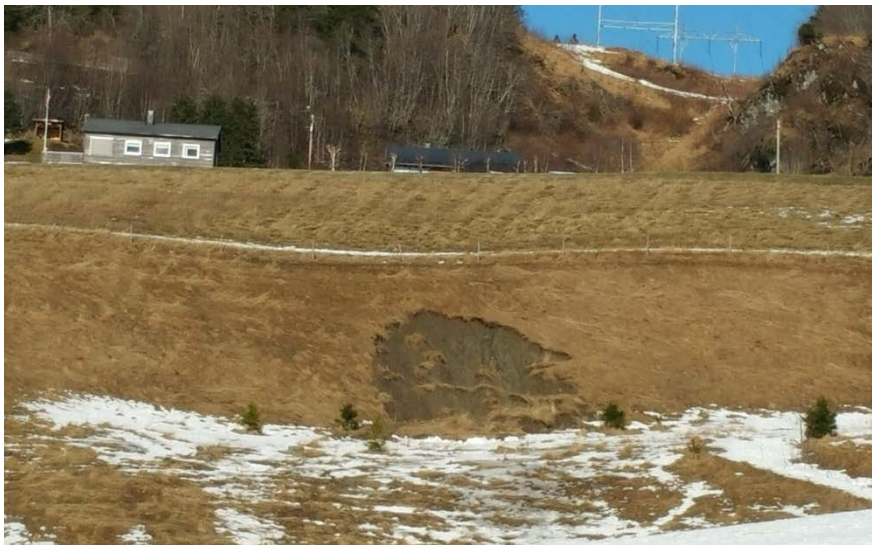
Den 27.3.2016 var Trondheim bydrift ved Trond Ellefsen ute på befarings ved en utglidning i skråningen ovenfor gården Rannlia. Ellefsen tok bilder som ble sendt til NGI ved Vidar Gjelsvik. NGI vurderte utglidningen som en overflateutglidning med liten fare for videre utvikling, og at utglidningen skyldtes snøsmelting og/eller teleløsning.

Plasseringen av utglidningen er vist på situasjonskart i tegning 02. Det er ikke utført grunnundersøkelser i dette området, og det er usikkert om det er kvikkleire i dybden.
