Nye Krokstad sykehjem

Foreløpig geoteknisk vurdering av stabilitets-  
og fundamentertilstand

813849 - Rapport 01

Rapport: Grunnundersøkelse for planlagt bebyggelse i Brekkeveien 2.

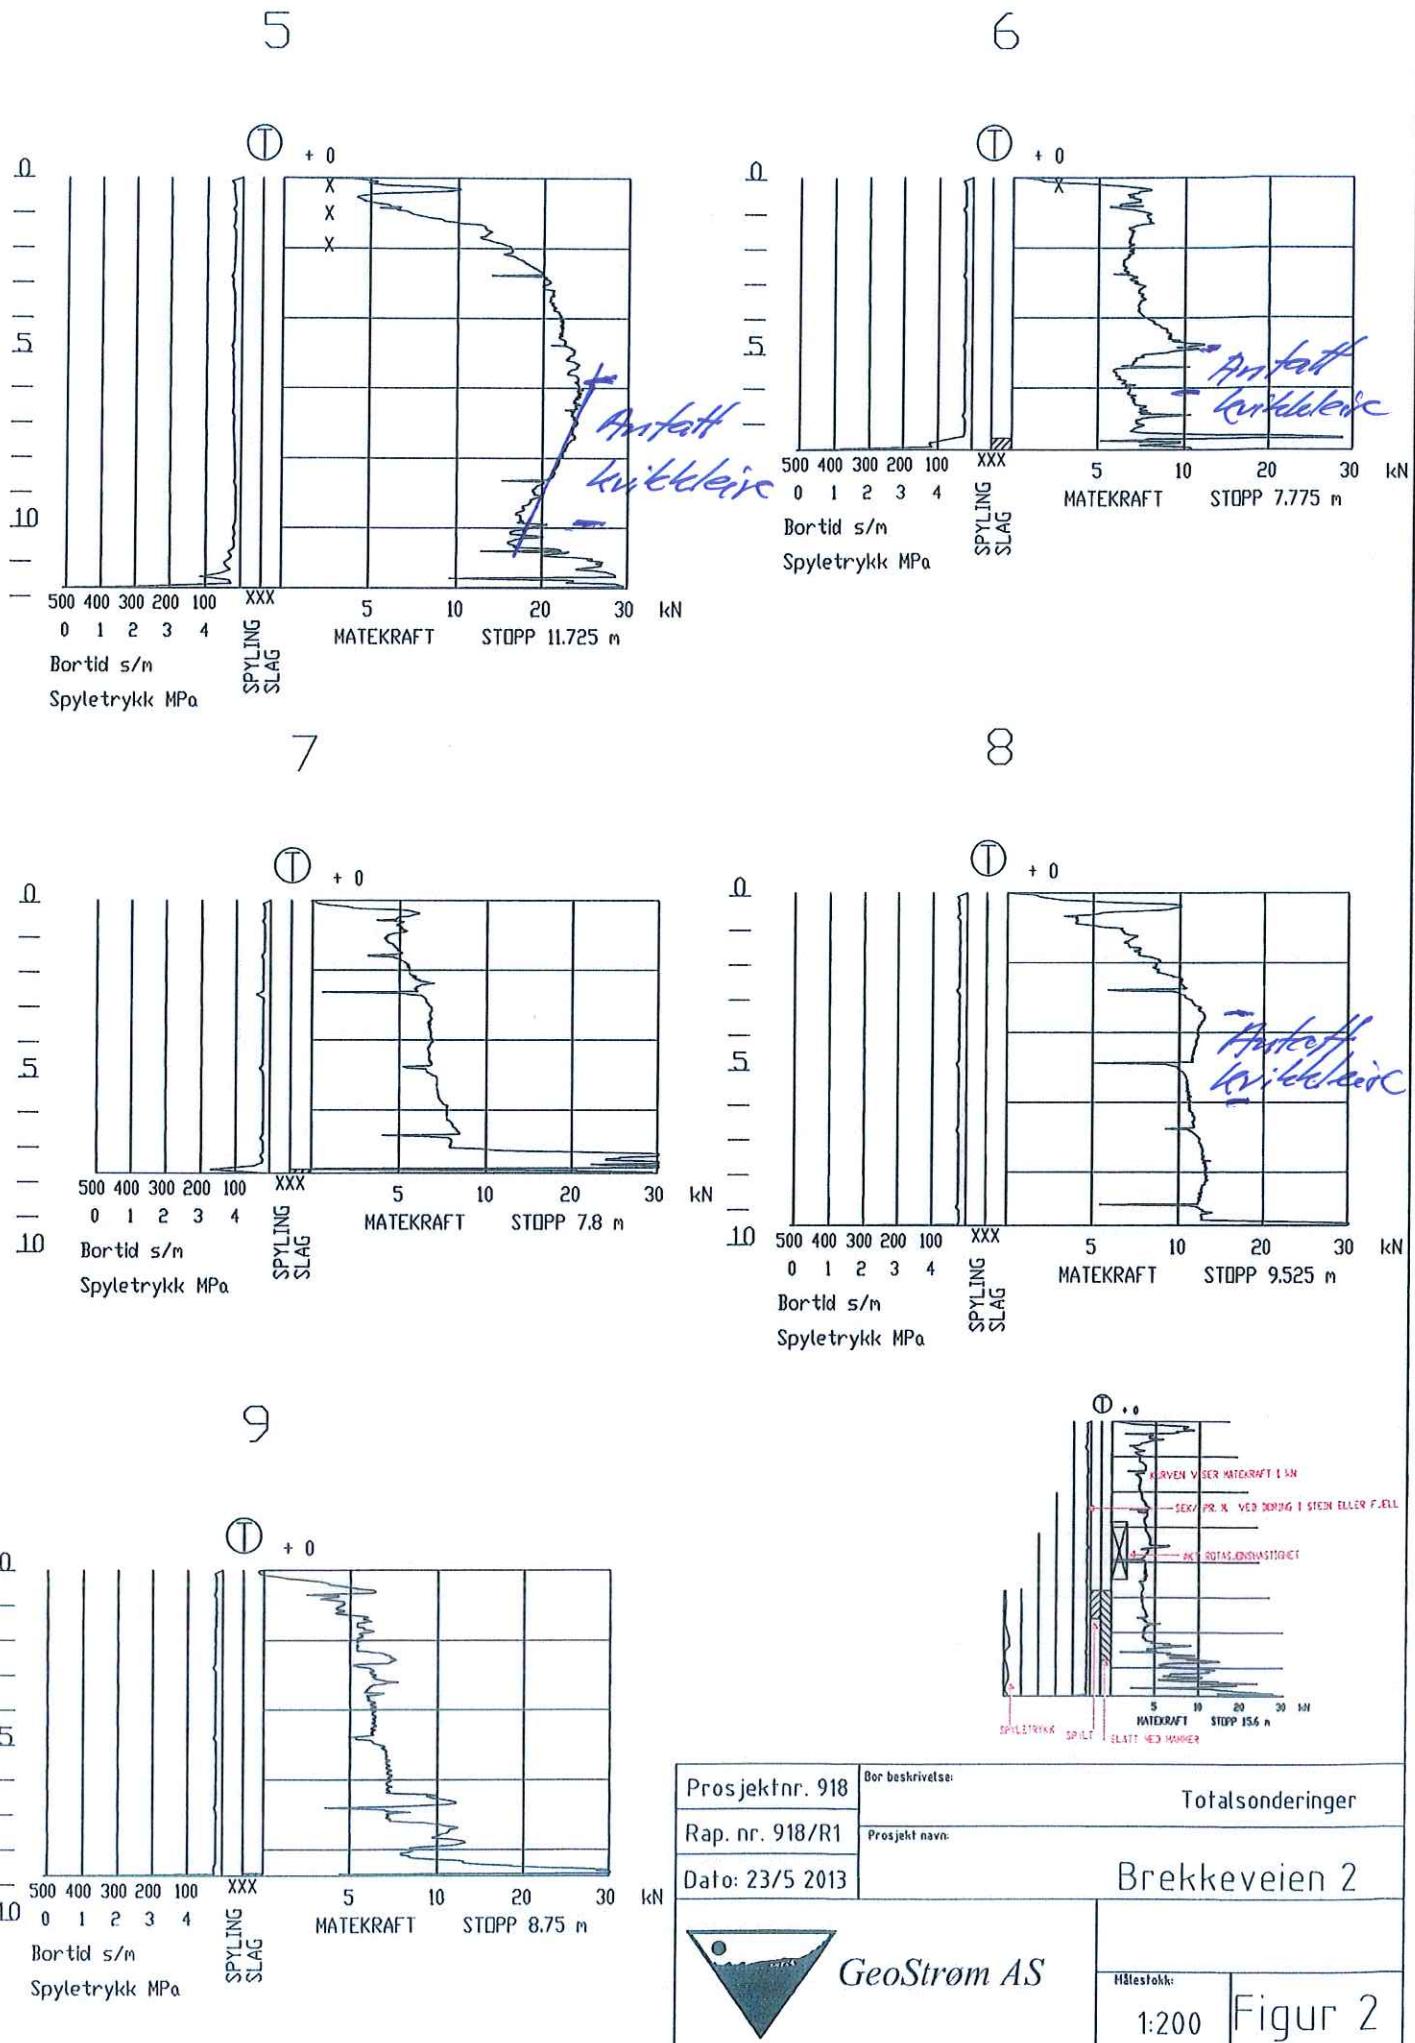
GeoStrøm AS		Målestokk:
1:200		Figur 1

Prosjektnr. 918	Bor beskrivelse:	Totalsonderinger
Rap. nr. 918/R1	Prosjekt navn:	
Dato: 23/5 2013	Brekkeveien 2

Fjelldybden varierer mye fra 1,5 m i borpunkt 14 til 15,6 m i borpunkt 4.

Det ble gjort totalsonderinger i 15 punkter. Alle boringene stoppet mot stein eller fjell på dybder fra 1,5 meter til 15,6 meter. Det ble ikke boret inn i fjell så det er ingen sikker fjellangivelse. De største dybdene fant vi fra midt i området og sydover.

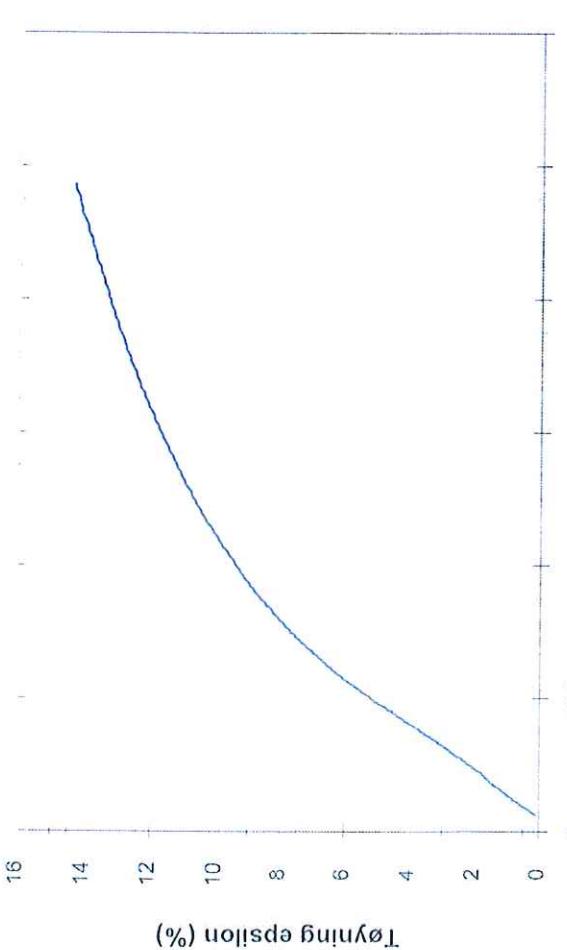
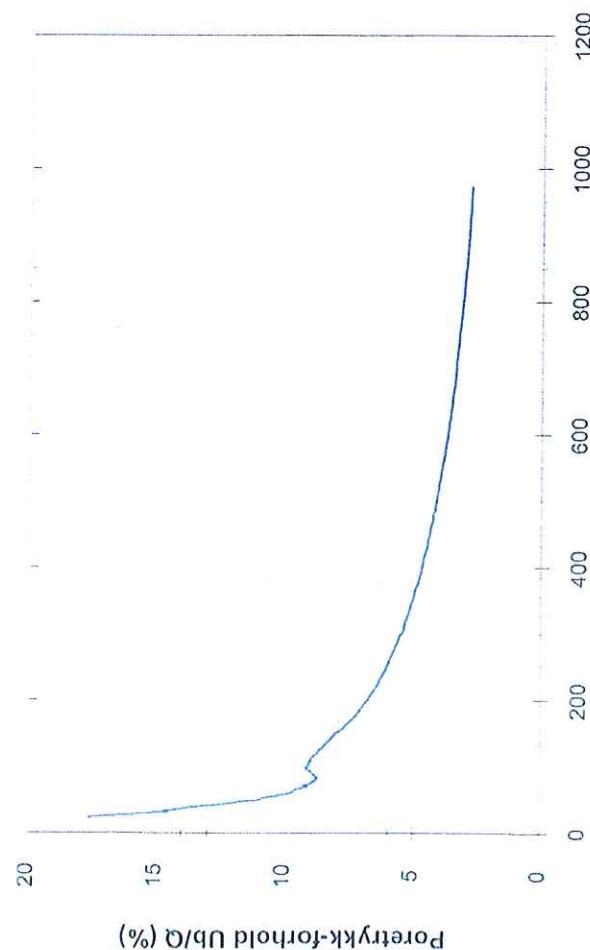
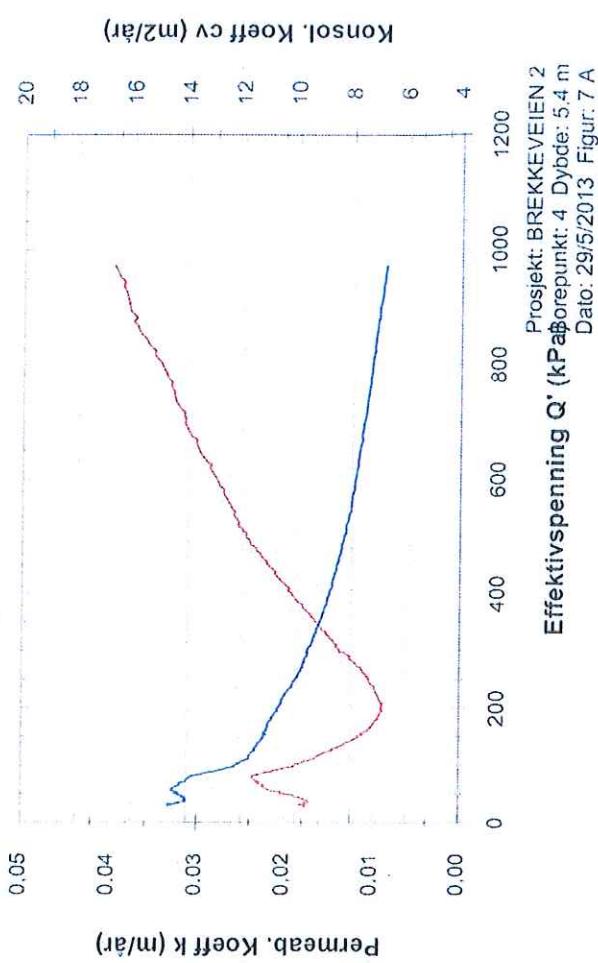
Projekt: BREKKEVEIEN 2  
Porepunkt: 4 Dybde: 5,4 m  
Dato: 29/5/2013 Figur: 7 A

Effektivspenning  $Q'$  (kPa)

Ødometerforsøk (last-/setningsforsøk) på en jordprøve i 5,4 m dybde tyder på at leire kan være noe overkonsolidert.

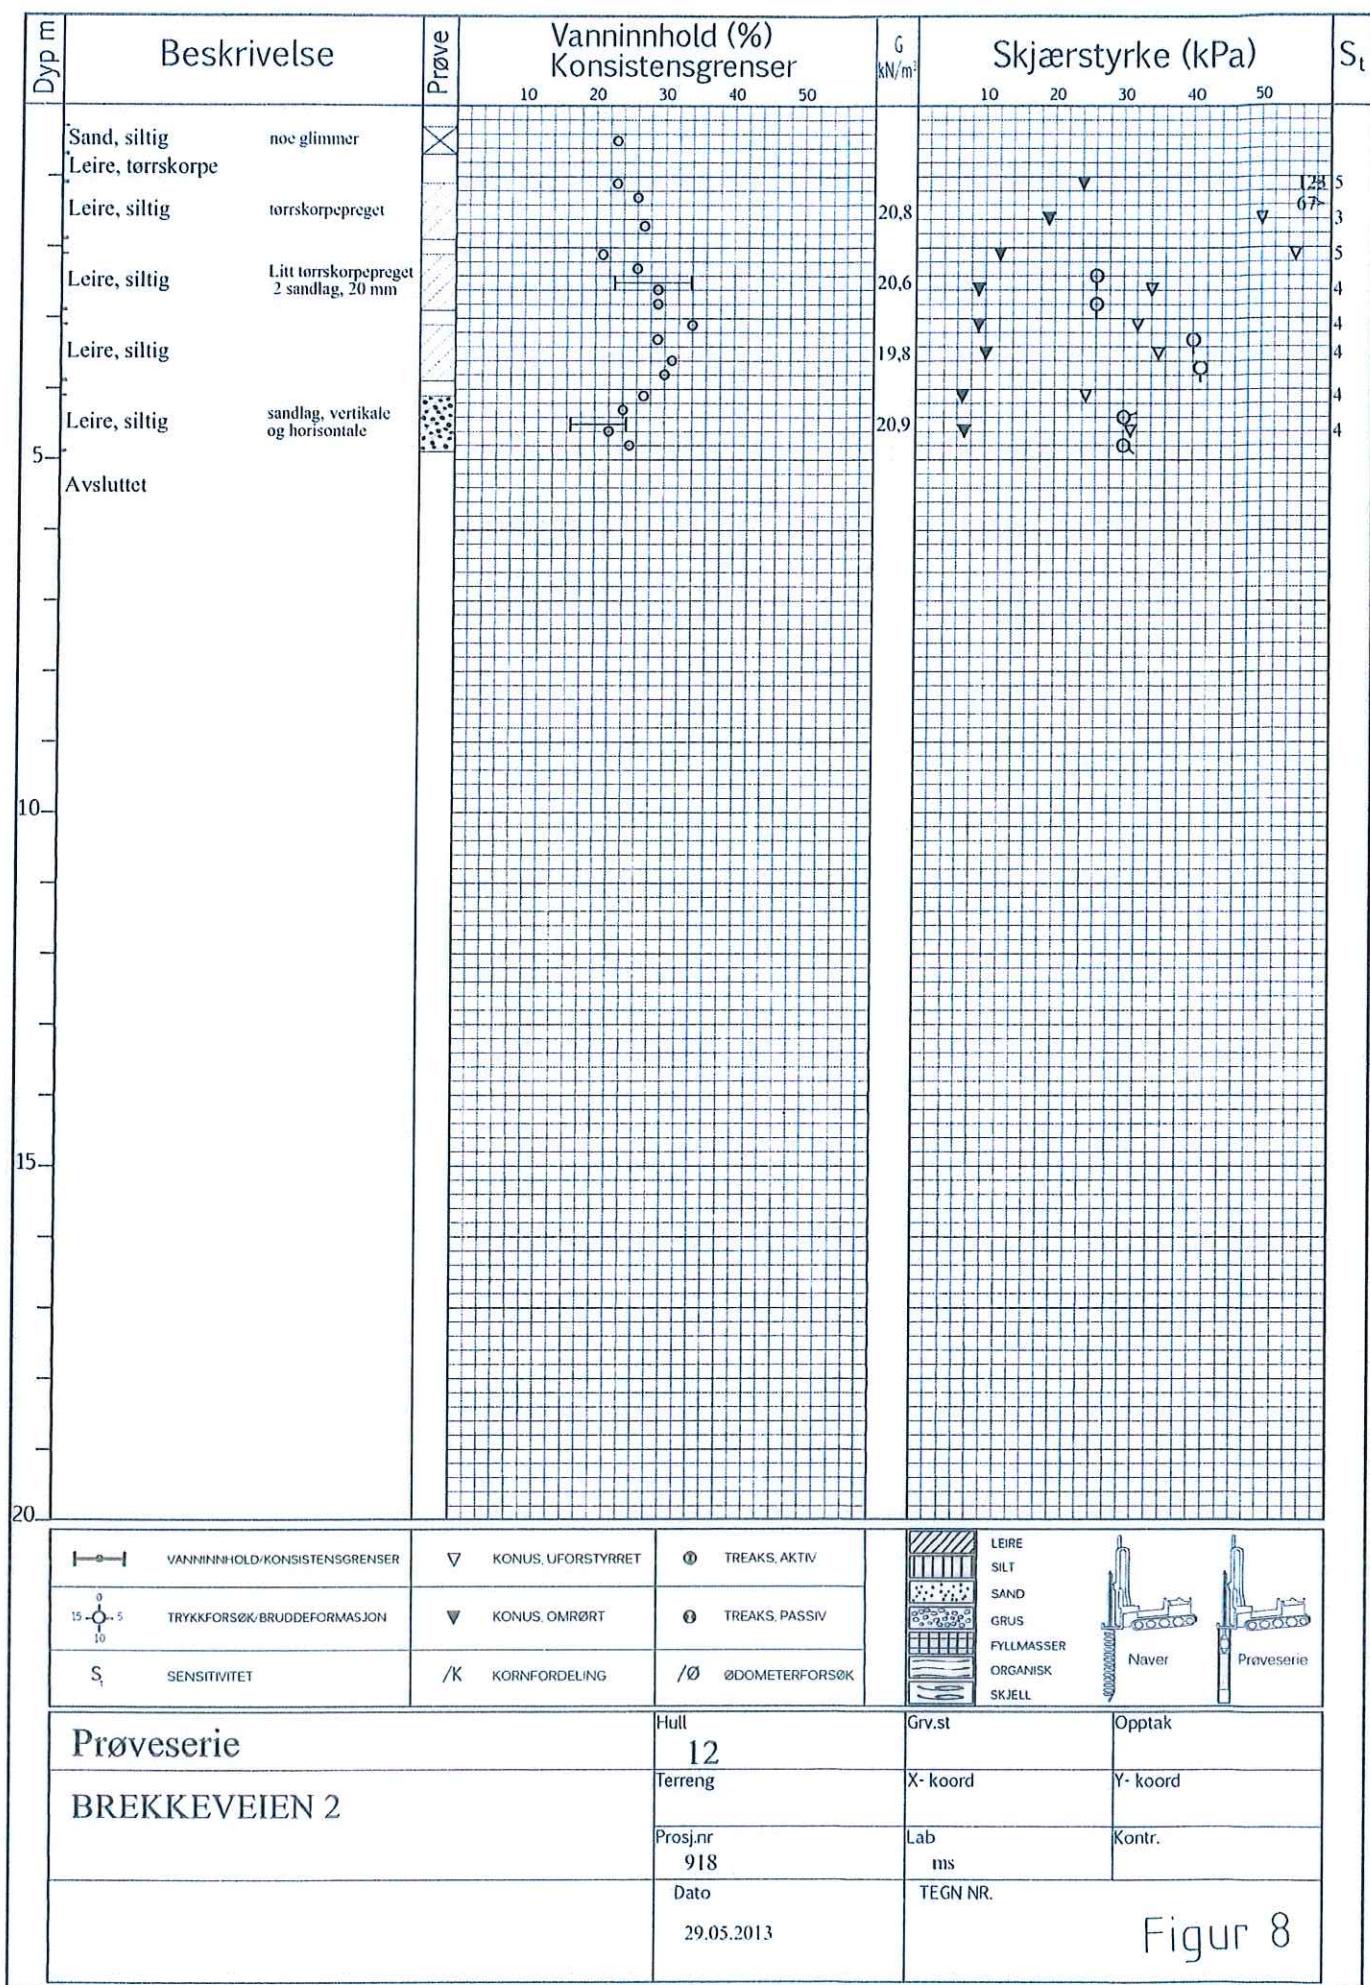
Figur 8

Prosjekt: BREKKEVEIEN 2  
Punkt: 12 Dybde: 3.2 m  
Dato: 29/5/2013 Figur: 8 A

Det er imidlertid tatt opp en serie med uforstyrrede jordprøver ned til antatt fjell på 5,2 m i borpunkt 12. Denne grunne prøveserien viser en lite sensitiv (dvs ikke kvikk) og middels fast siltig leire med udrenert skjærfasthet i intervallet  $s_u = 25-50 \text{ kPa}$ . Her ligger vanninnholdet omkring  $w = 20-30\%$ , dvs lavt til normalt vanninnhold. Romvekten er høy omkring  $20-21 \text{ kN/m}^3$ .
