# Program for økt sikkerhet mot leirskred

**Risiko for kvikkleireskred, Grong  
Kommune.**

**Sone: Tømmerås, Tømmermoen, Rosten,  
Heggem, Moum og Nes**

20061350-1

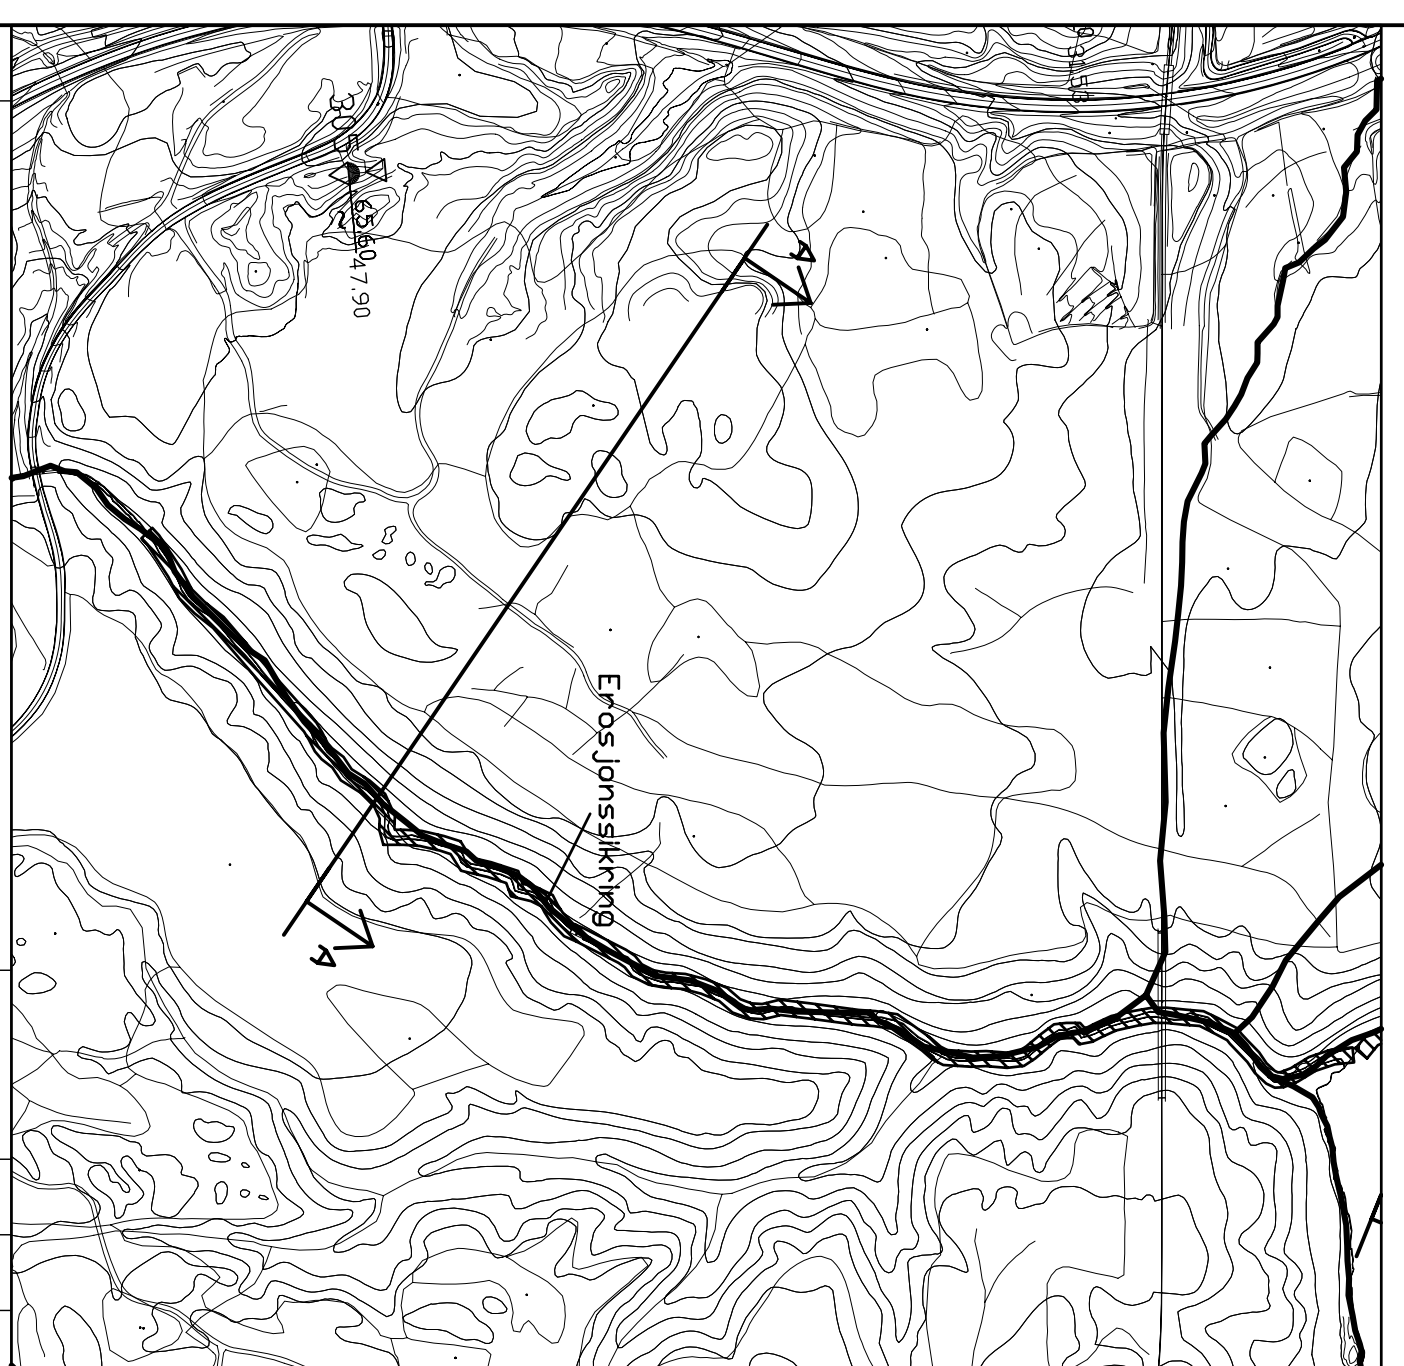
**NORGES VASSDRAGS- OG ENERGIDIREKTORAT**  
**PROGRAM FOR ØKT SIKKERHET MOT LEIRSKRED**  
**GRUNNFORHOLD OG STABILITETSANALYSER, GRØNNG KOMMUNE**  
**SONE 999 ROSTEN**  
**PROFIL ROSTEN A-A**

Grunnforholdene i de stabilitetsmessig ugunstigste partiene er vist på profil Rosten A-A, B-B, C-C og D-D, figur 24, 25, 26 og 27. Opprinnelig terreng er anslått til kote +100.

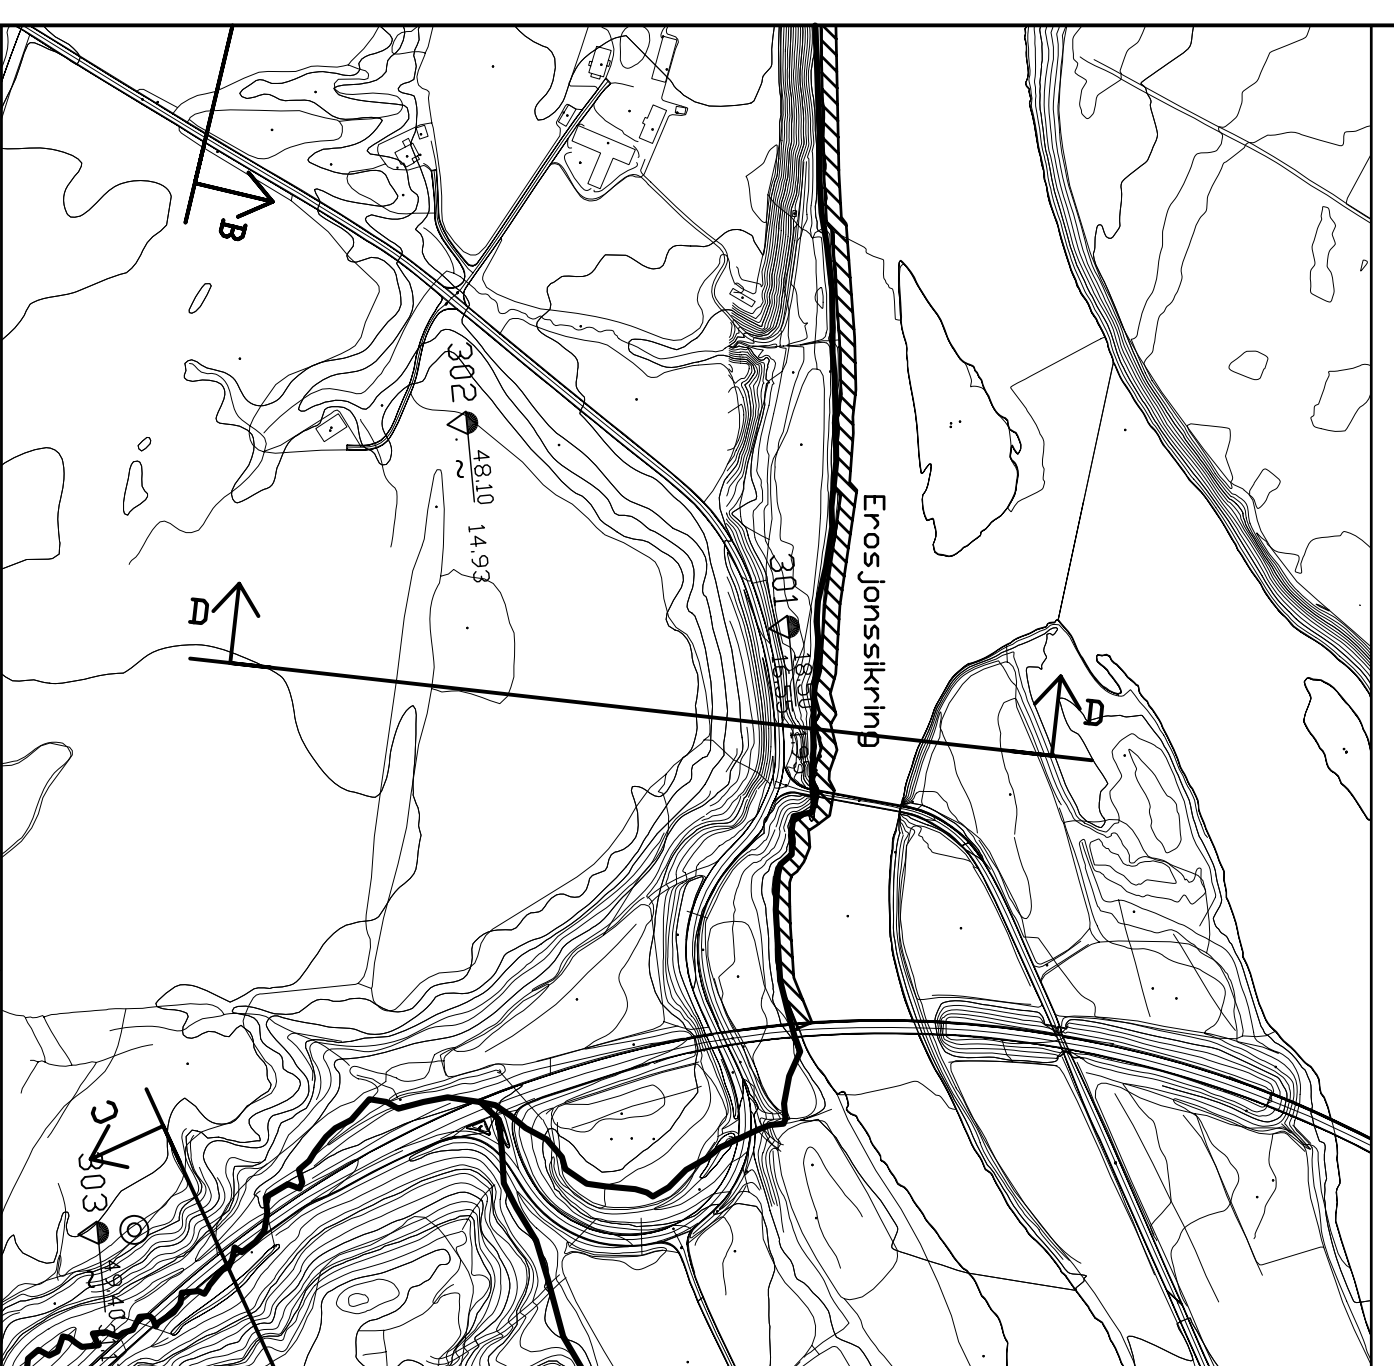
**NORGES VASSDRAGS- OG ENERGIDIREKTORAT**  
**PROGRAM FOR ØKT SIKKERHET MOT LEIRSKRED**  
 GRUNNFORHOLD OG STABILITETSANALYSER, GRØNNG KOMMUNE  
 SONE 999 ROSTEN  
 PROFIL ROSTEN D-D
