Stokke syd-Øya, Larvik Hovedpl.

Rapport nr.
94035.01

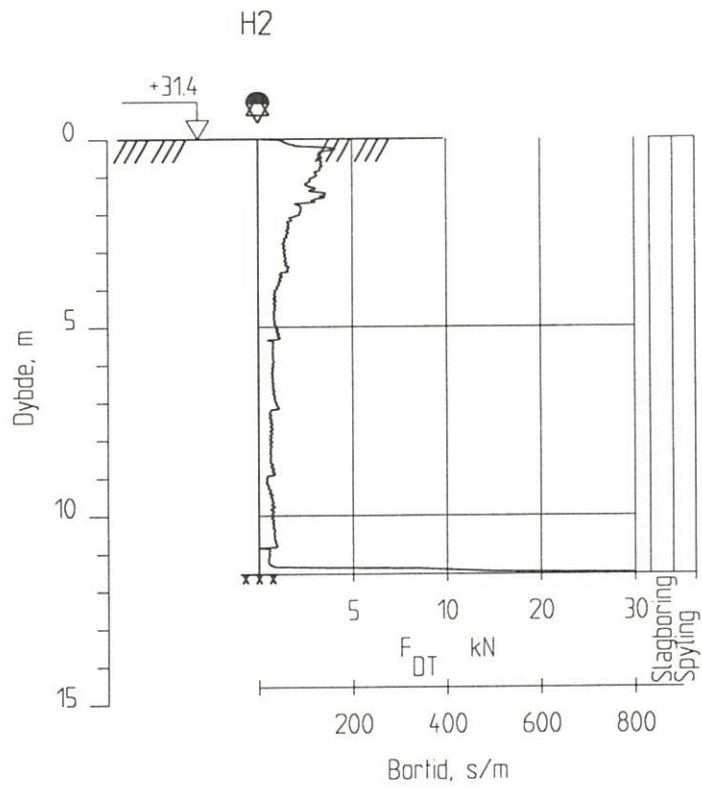
Figur nr.
032

Totalsondering
M = 1 : 200

Borhull nr. : H2
Posisjon : X 129211.4 Y -26078.7

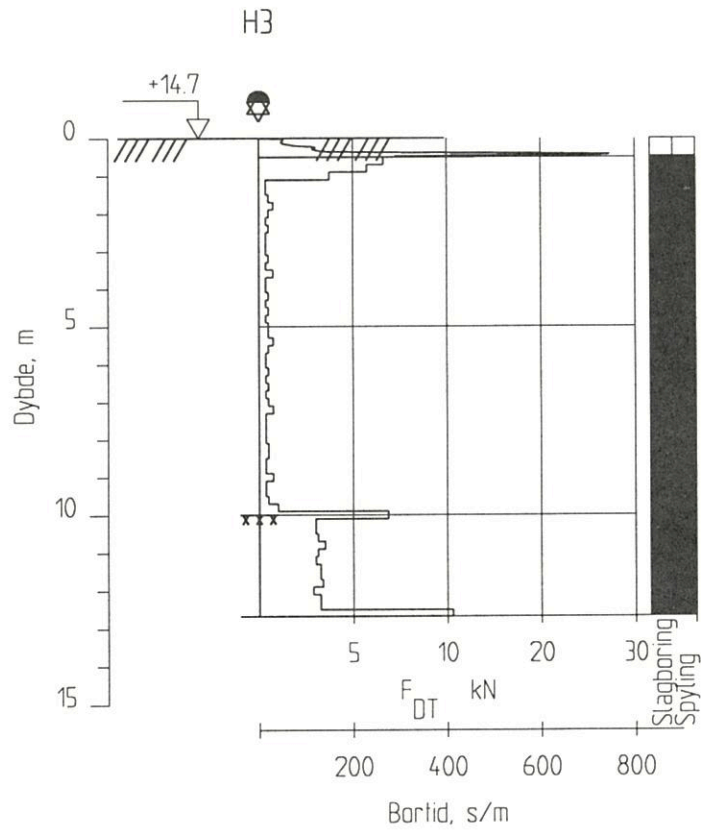
Figur nr.
033

Totalsondering
M = 1 : 200

Borhull nr. : H3
Posisjon : X 1280817 Y -26325.4

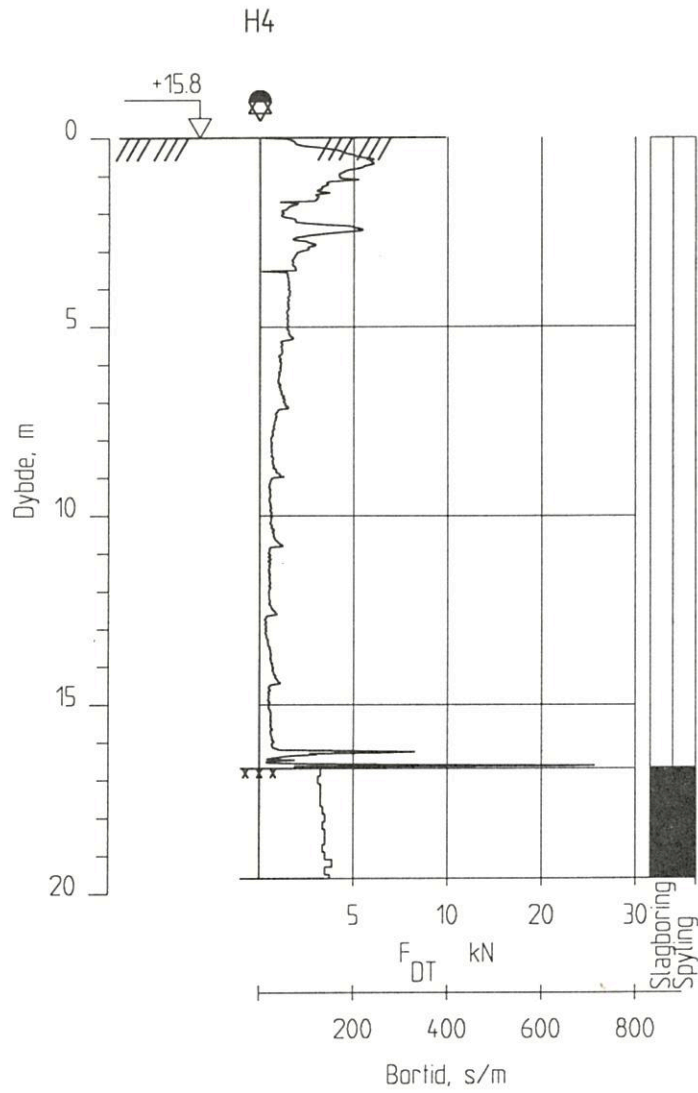
Figur nr.
034

Totalsondering
M = 1 : 200

Borhull nr. : H4
Posisjon : X 128207.4 Y -26276.3

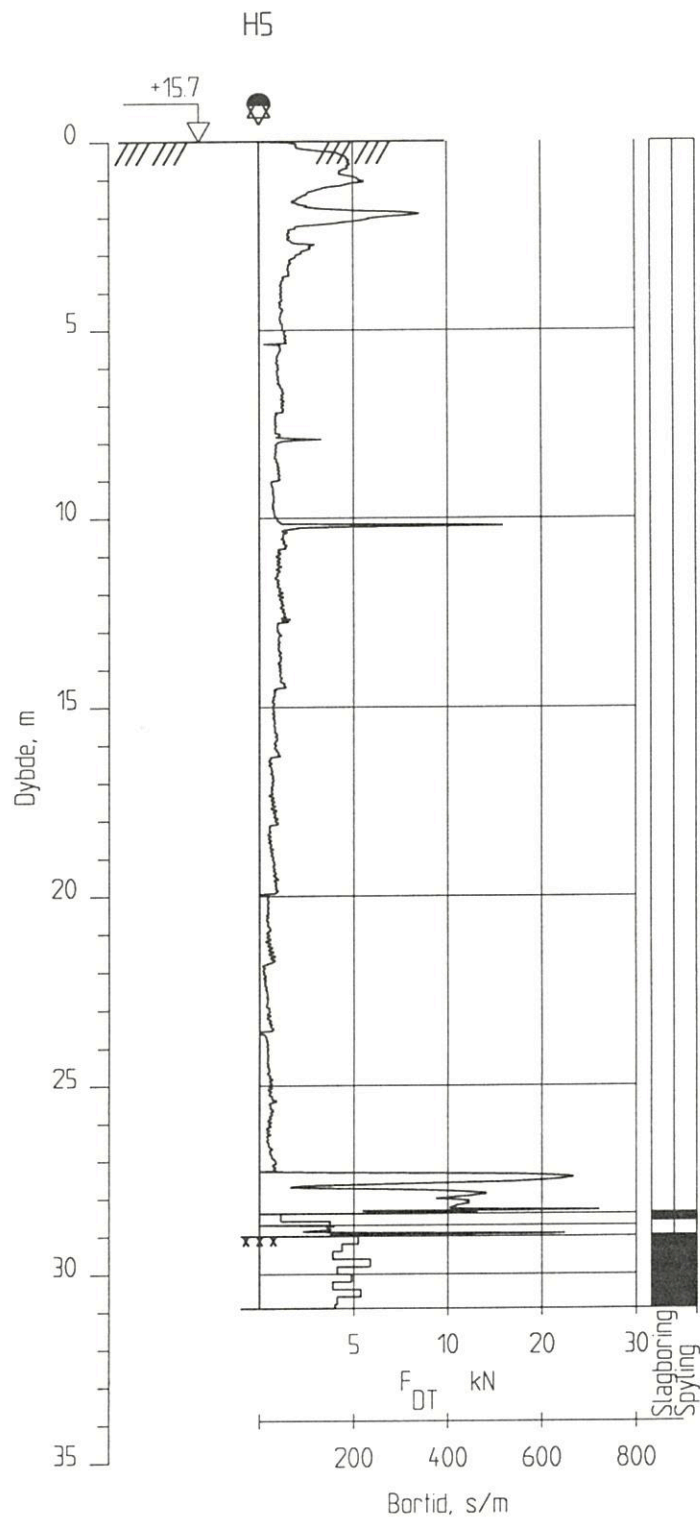
Figur nr.
035

Totalsondering Borprofil
M = 1 : 200

Borhull nr. : H5
Posisjon : X 128254.0 Y -26258.1

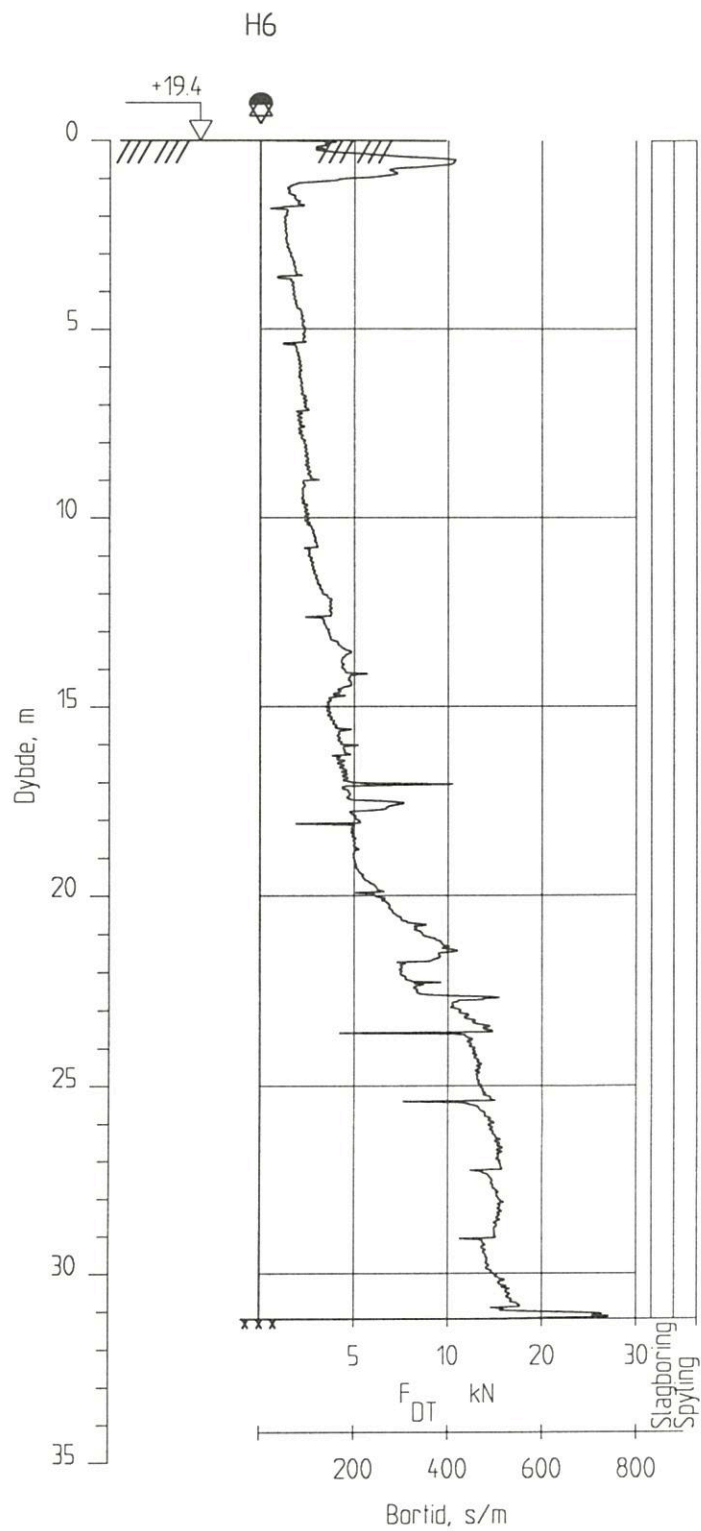
Figur nr.
036

Totalsondering Borprofil
M = 1 : 200

Borhull nr. : H6
Posisjon : X 123844.6 Y -30894.7

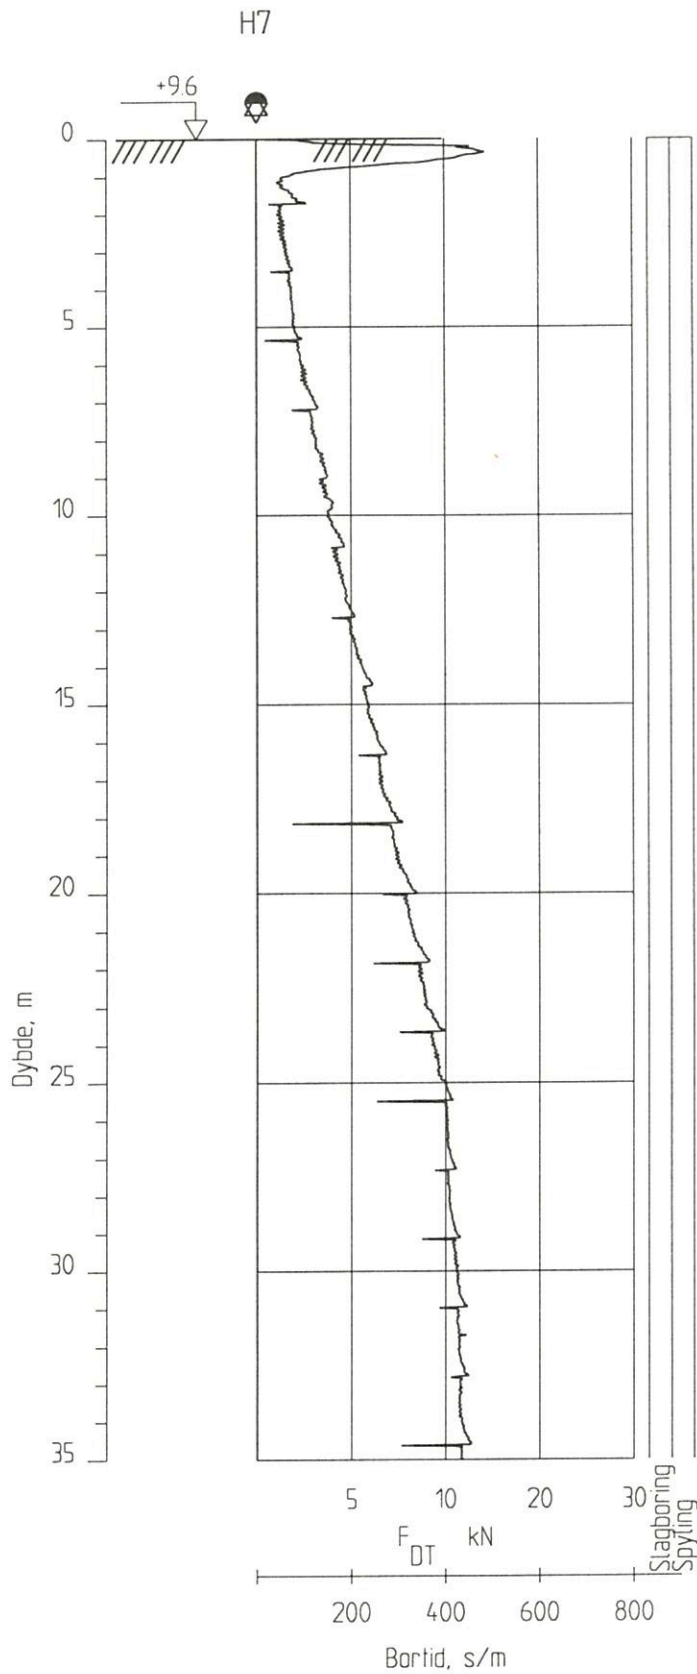
Figur nr.
037-1

Totalsondering
M = 1 : 200

Borhull nr. : H7
Posisjon : X 116808.9 Y -35057.5

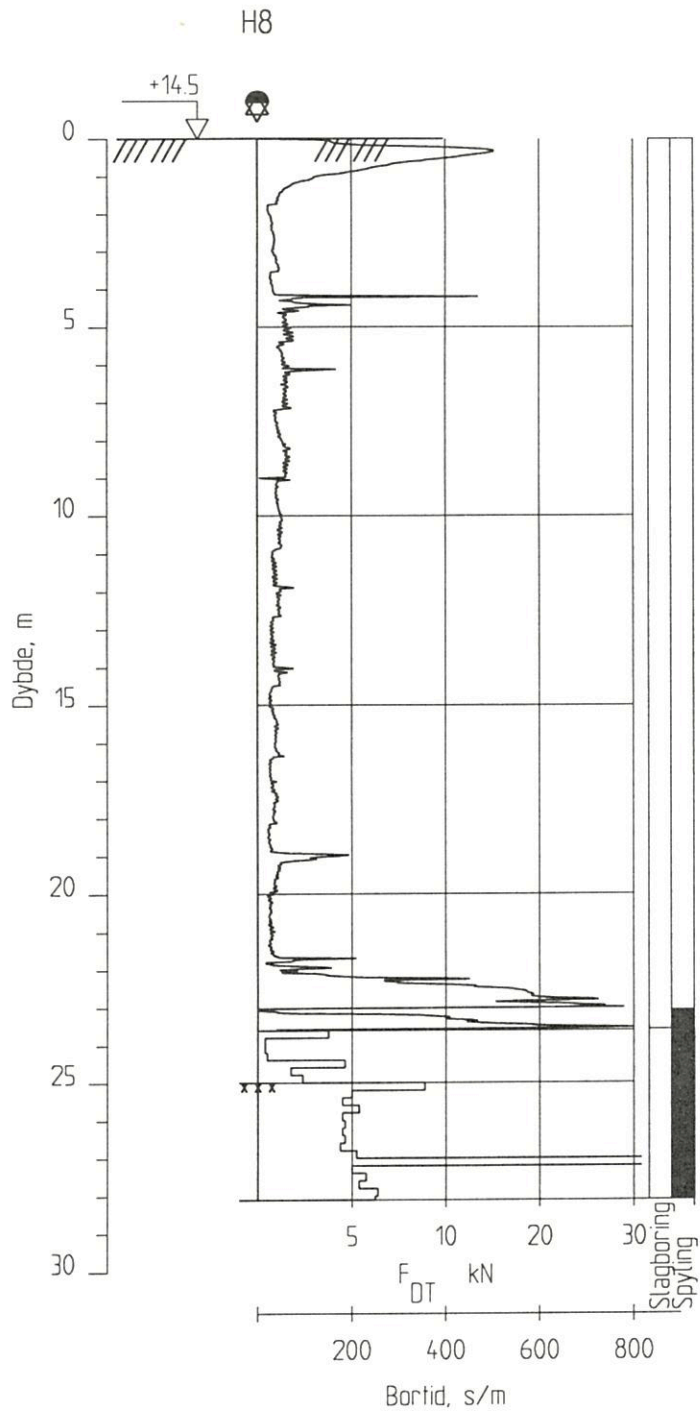
Figur nr.
038

Totalsondering Borprofil
M = 1 : 200

Borhull nr. : H8
Posisjon : X 116783.8 Y -35190.1

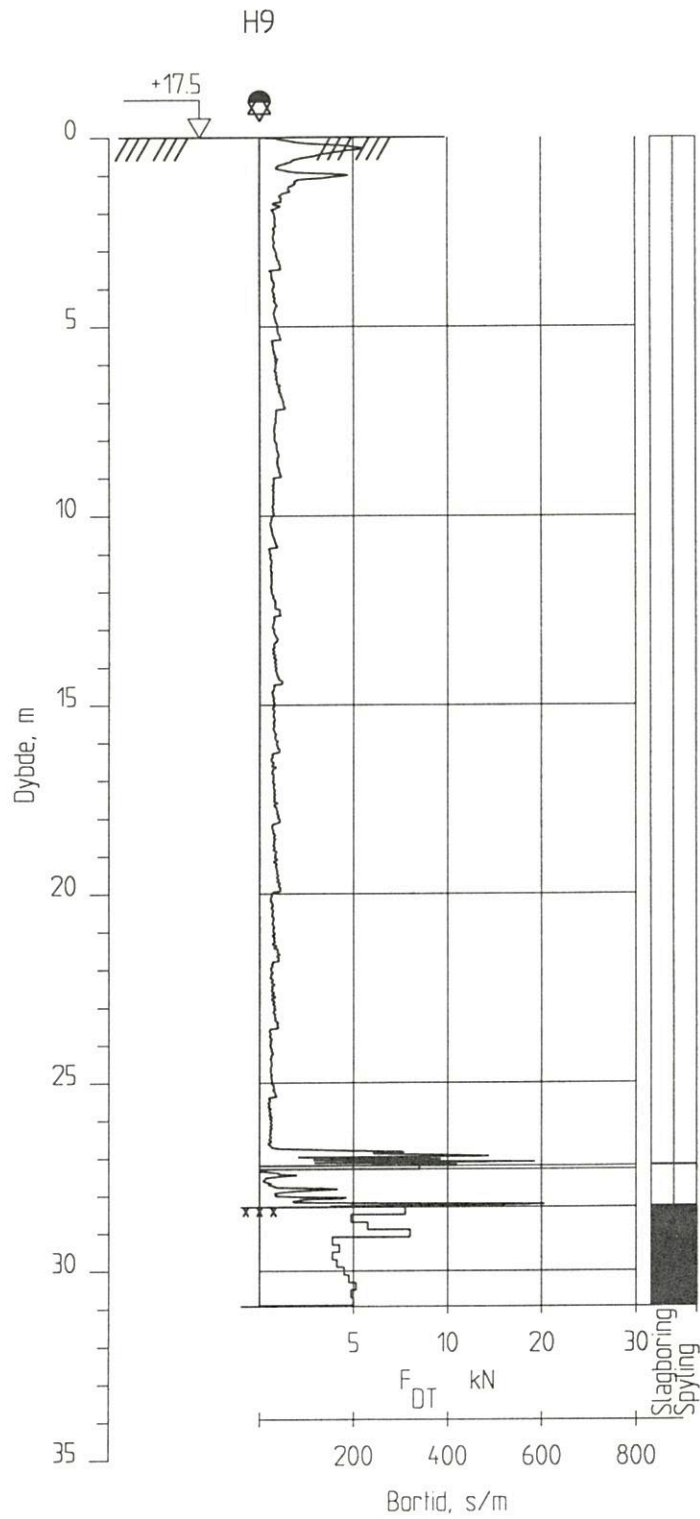
Figur nr.
039

Totalsondering
M = 1 : 200

Borhull nr. : H9
Posisjon : X 116770.7 Y -35258.9

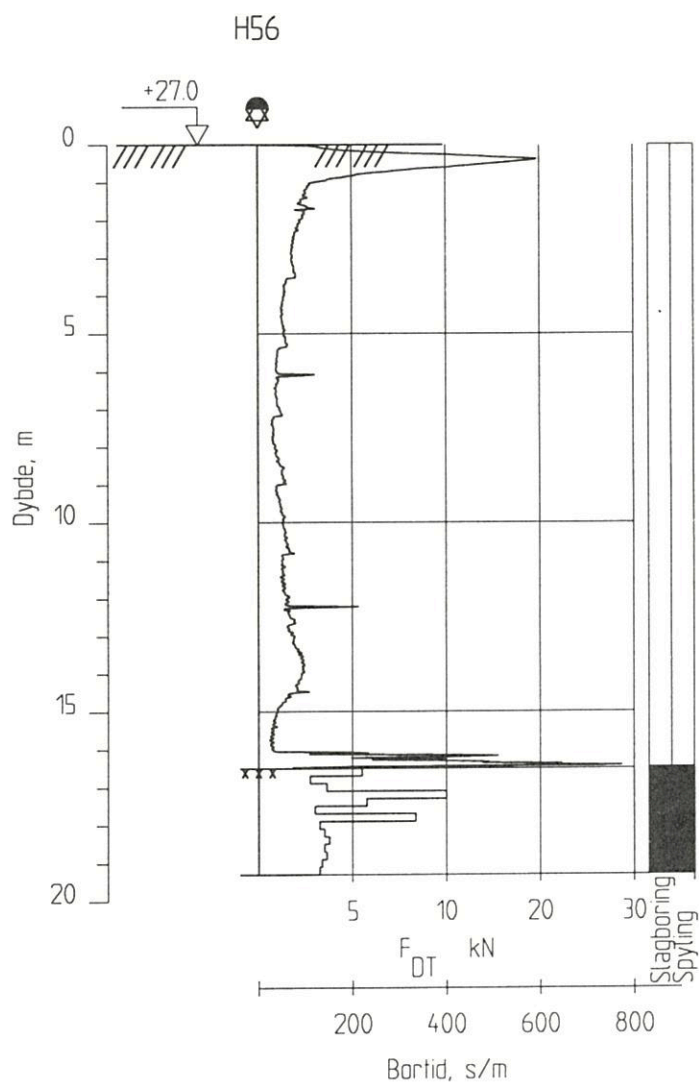
Figur nr.
040

Totalsondering
M = 1 : 200

Borhull nr. : H56
Posisjon : X 116736.4 Y -35437.6

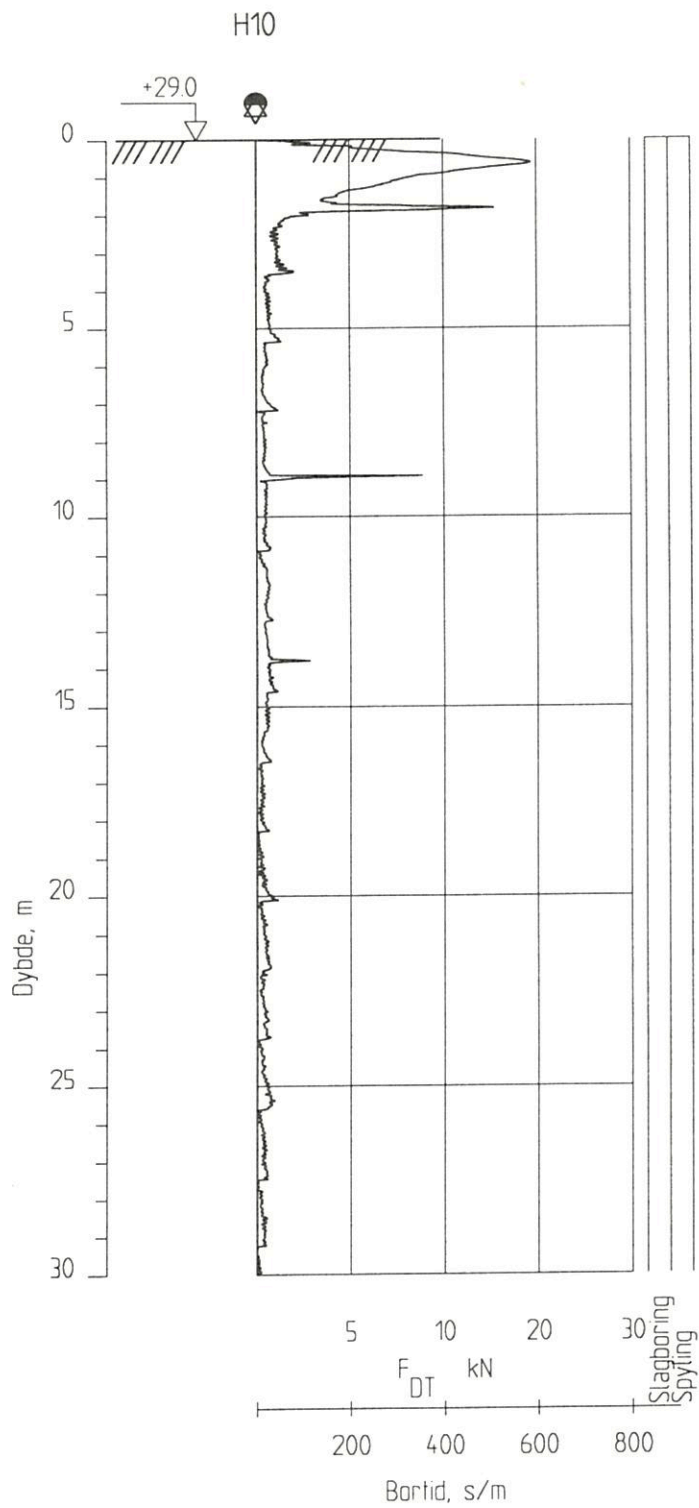
Figur nr.
041-1

Totalsondering
M = 1 : 200

Borhull nr. : H10
Posisjon : X 116741.3 Y -36299.4

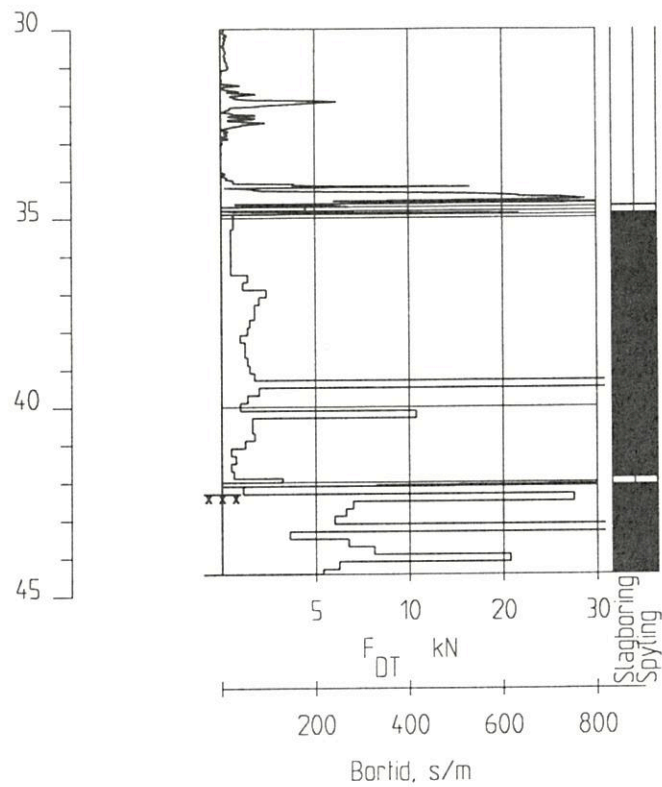
Figur nr.
041-2

Totalsondering
M = 1 : 200

Borhull nr. : H10
Posisjon : X 116741.3 Y -36299.4

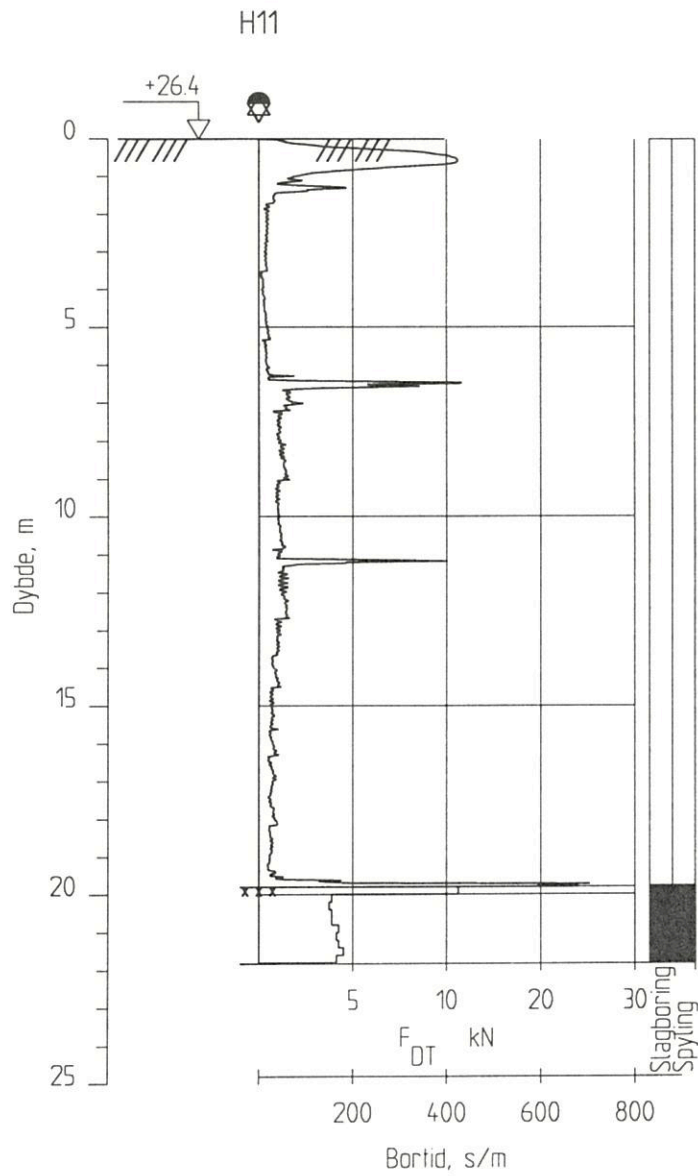
Figur nr.
042

Totalsondering
M = 1 : 200

Borhull nr. : H11
Posisjon : X 116746.5 Y -36352.1

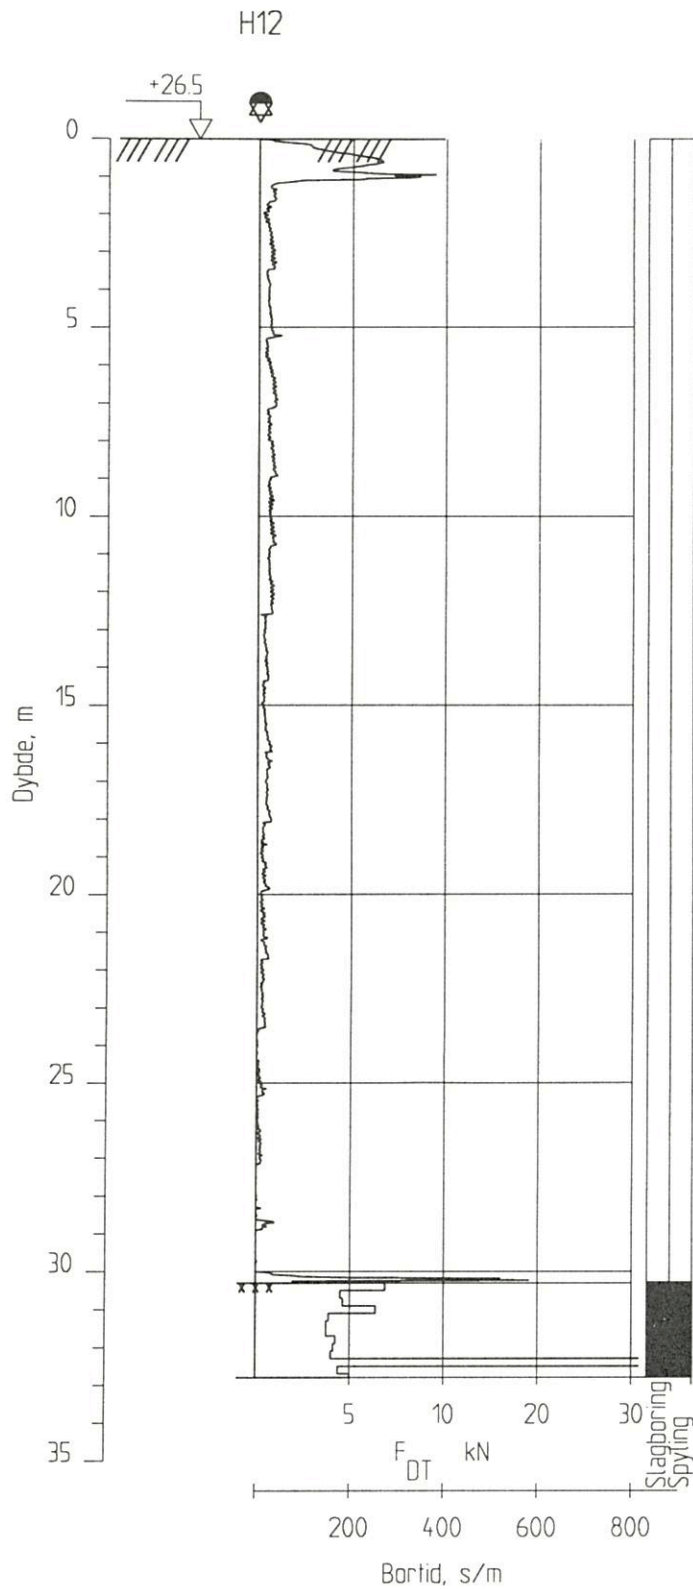
Figur nr.
043

Totalsondering
M = 1 : 200

Borhull nr. : H12
Posisjon : X 116750.9 Y -36389.2

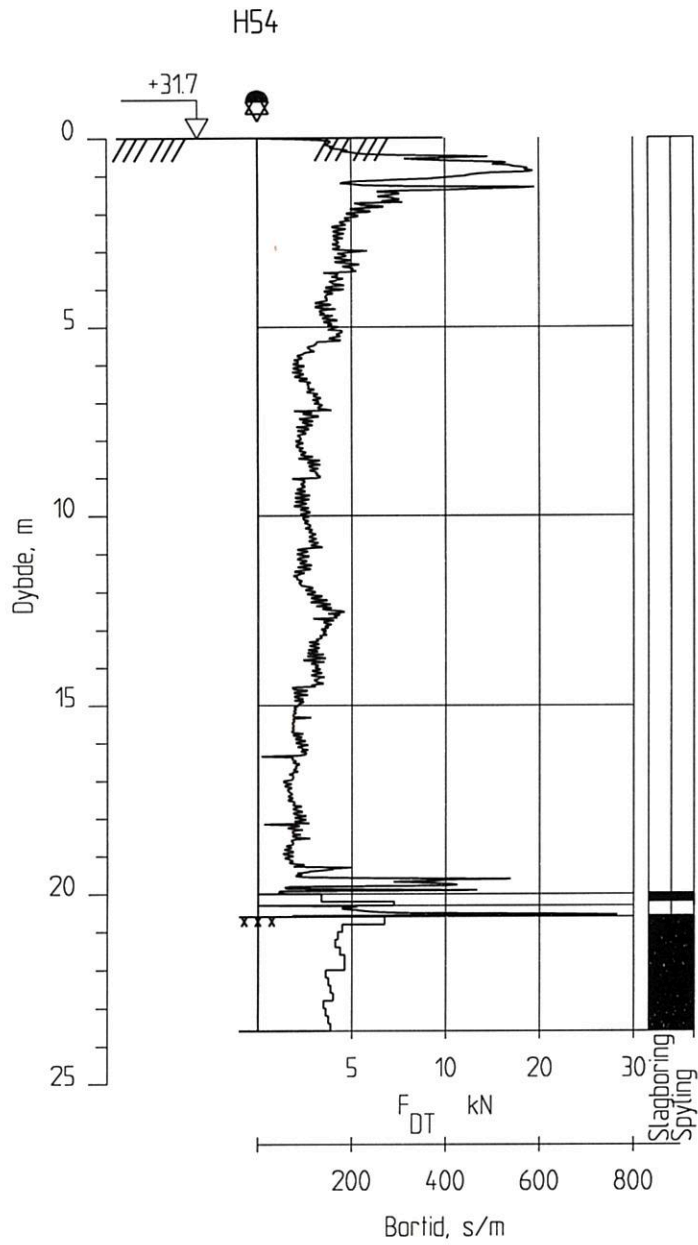
Figur nr.
045

Totalsondering
M = 1 : 200

Borhull nr. : H54
Posisjon : X 116769.5 Y -36580.3

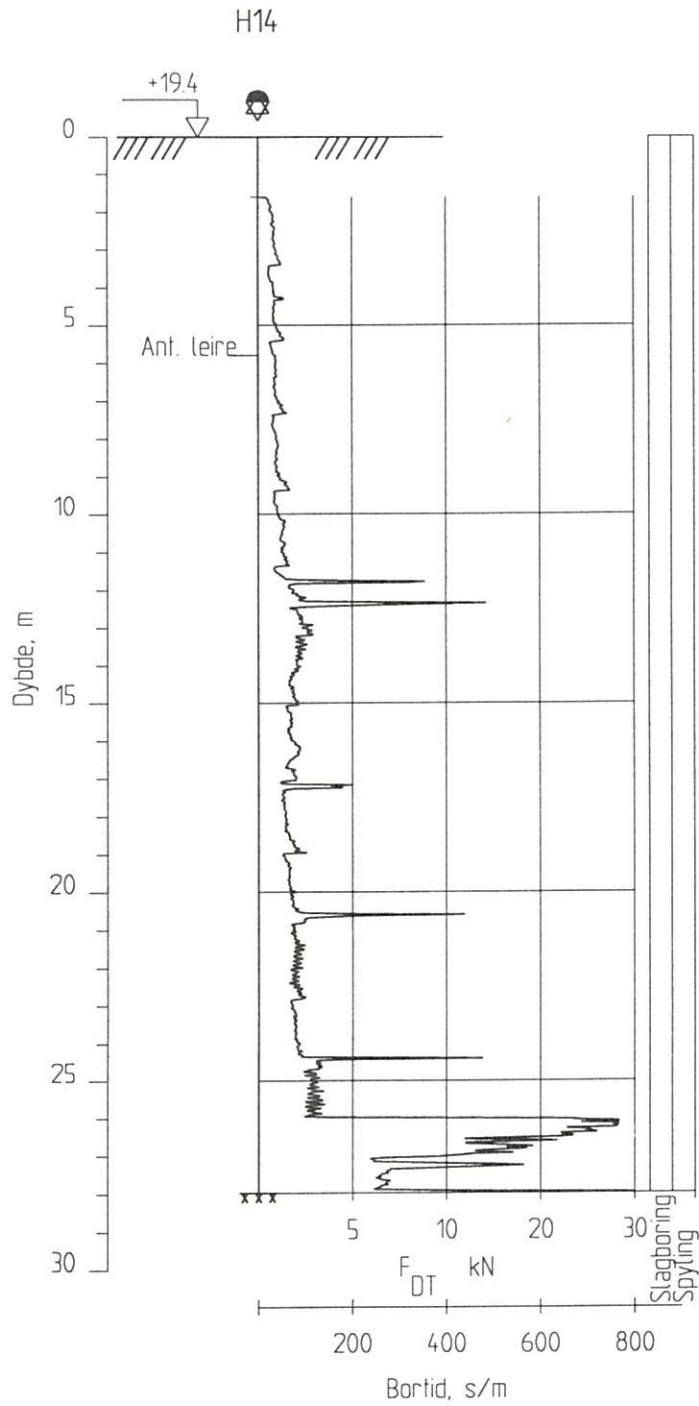
Figur nr.
046

Totalsondering
M = 1 : 200

Borhull nr. : H14
Posisjon : X 122860.3 Y -30369.2

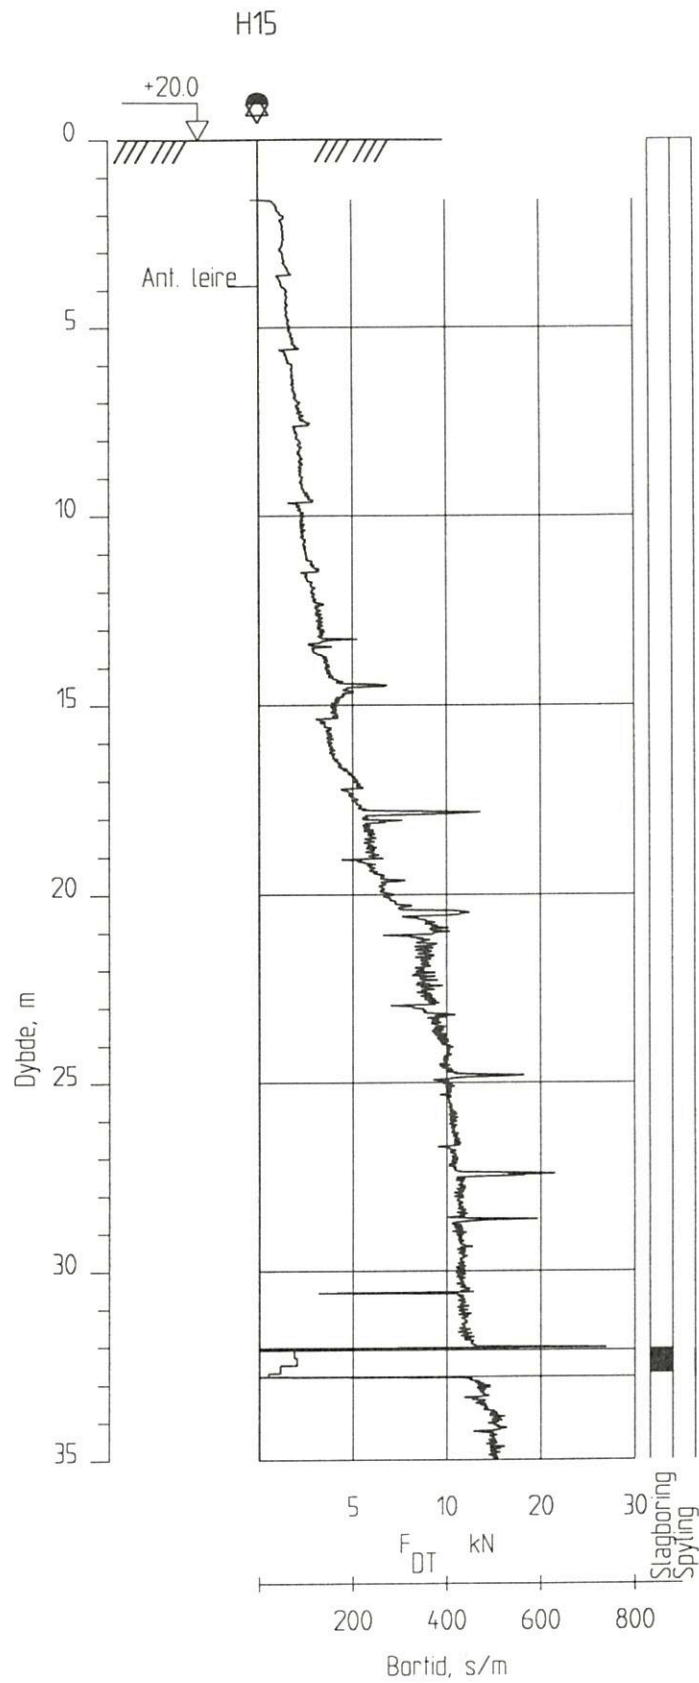
Figur nr.
047-1

Totalsondering
M = 1 : 200

Borhull nr. : H15
Posisjon : X 122739.1 Y -30465.1

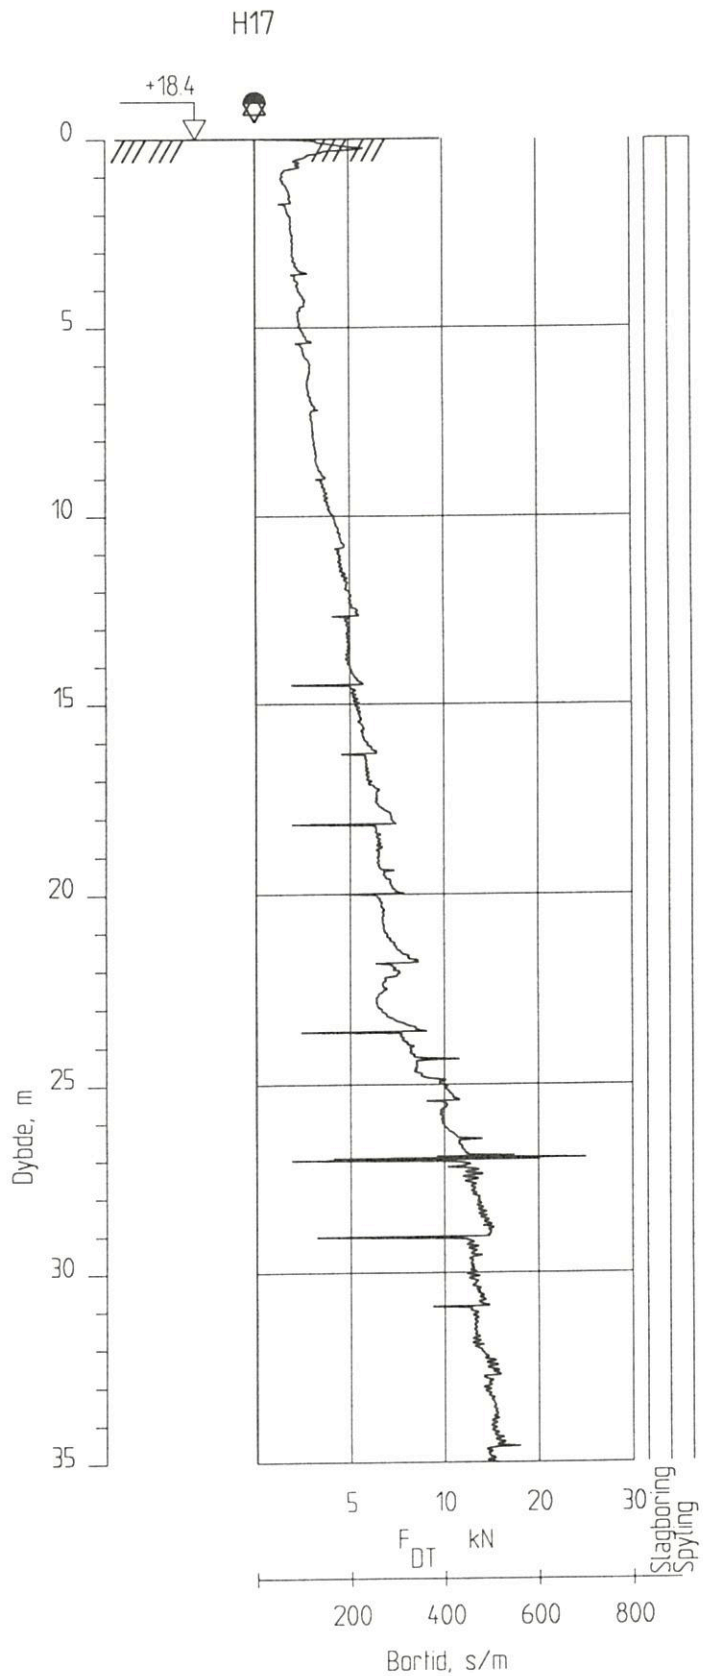
Figur nr.
049-1

Totalsondering
M = 1 : 200

Borhull nr. : H17
Posisjon : X 122498.4 Y -32457.1

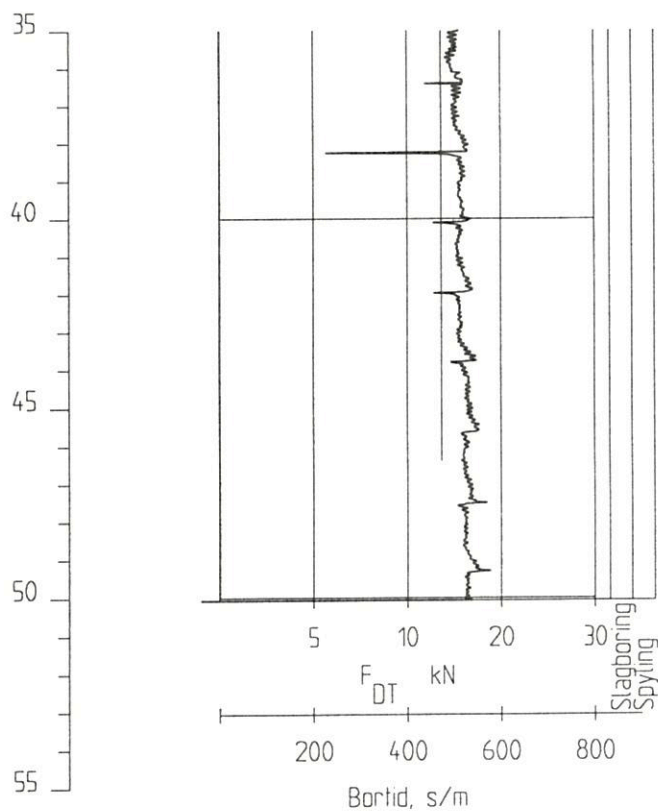
Figur nr.
049-2

Totalsondering
M = 1 : 200

Borhull nr. : H17
Posisjon : X 122498.4 Y -32457.1

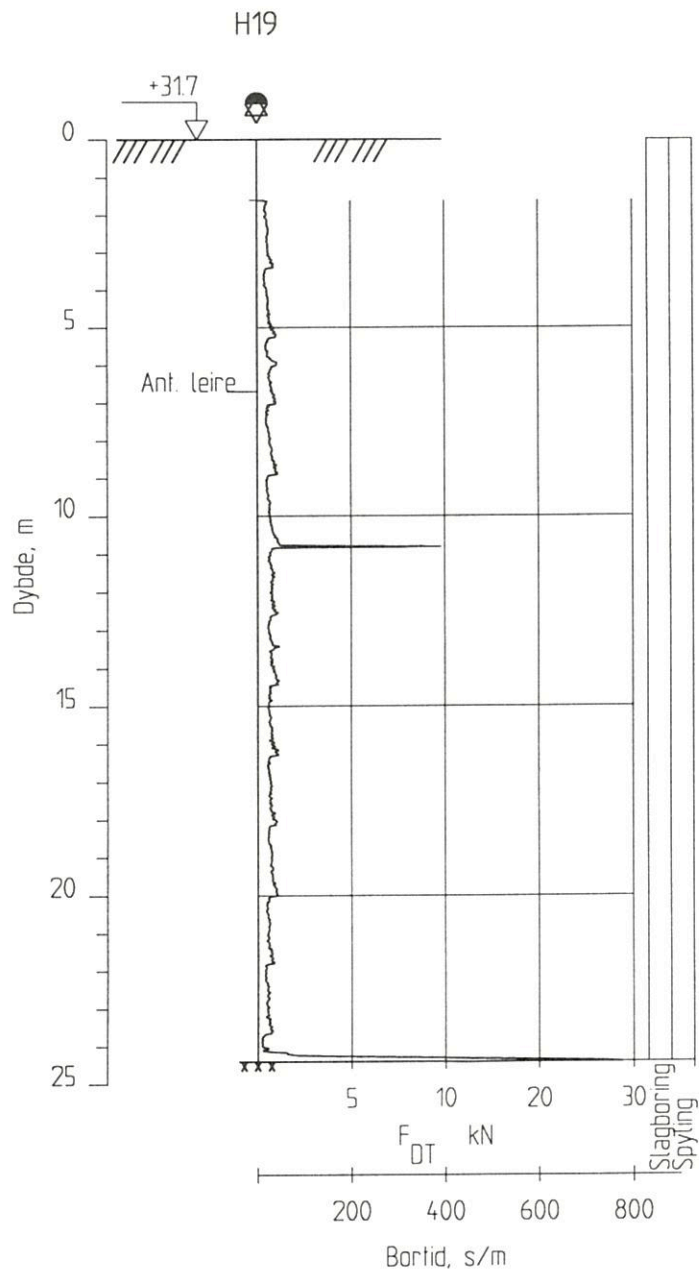
Figur nr.
051

Totalsondering
M = 1 : 200

Borhull nr. : H19
Posisjon : X 119631.0 Y -33949.6

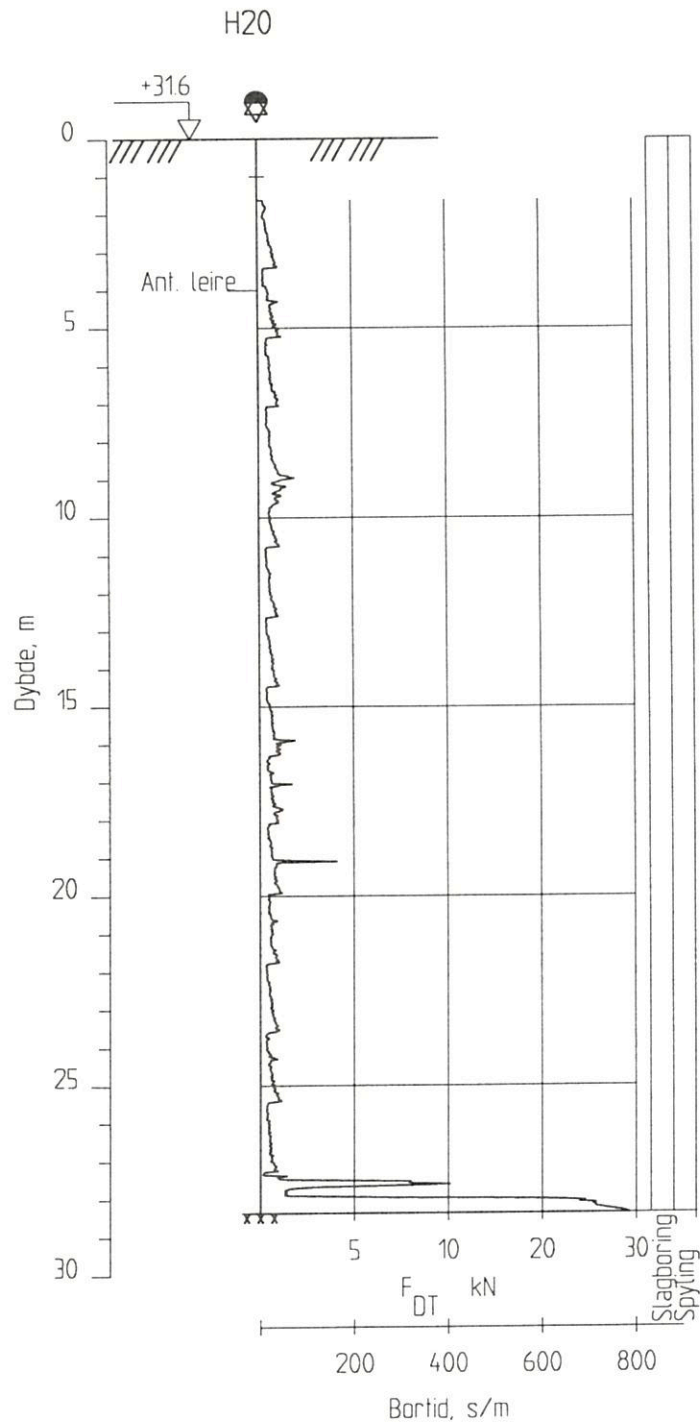
Figur nr.
052-1

CPT-sondering Totalsondering Borprofil
M = 1 : 200

Borhull nr. : H20
Posisjon : X 1195015 Y -34106.1

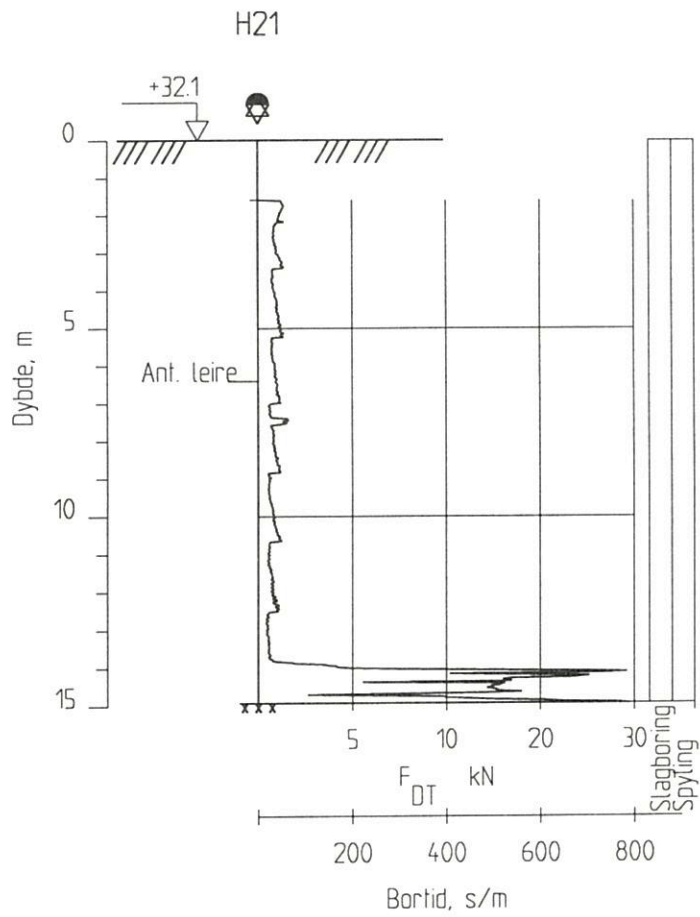
Figur nr.
053

Totalsondering
M = 1 : 200

Borhull nr. : H21
Posisjon : X 119345.3 Y -34278.5

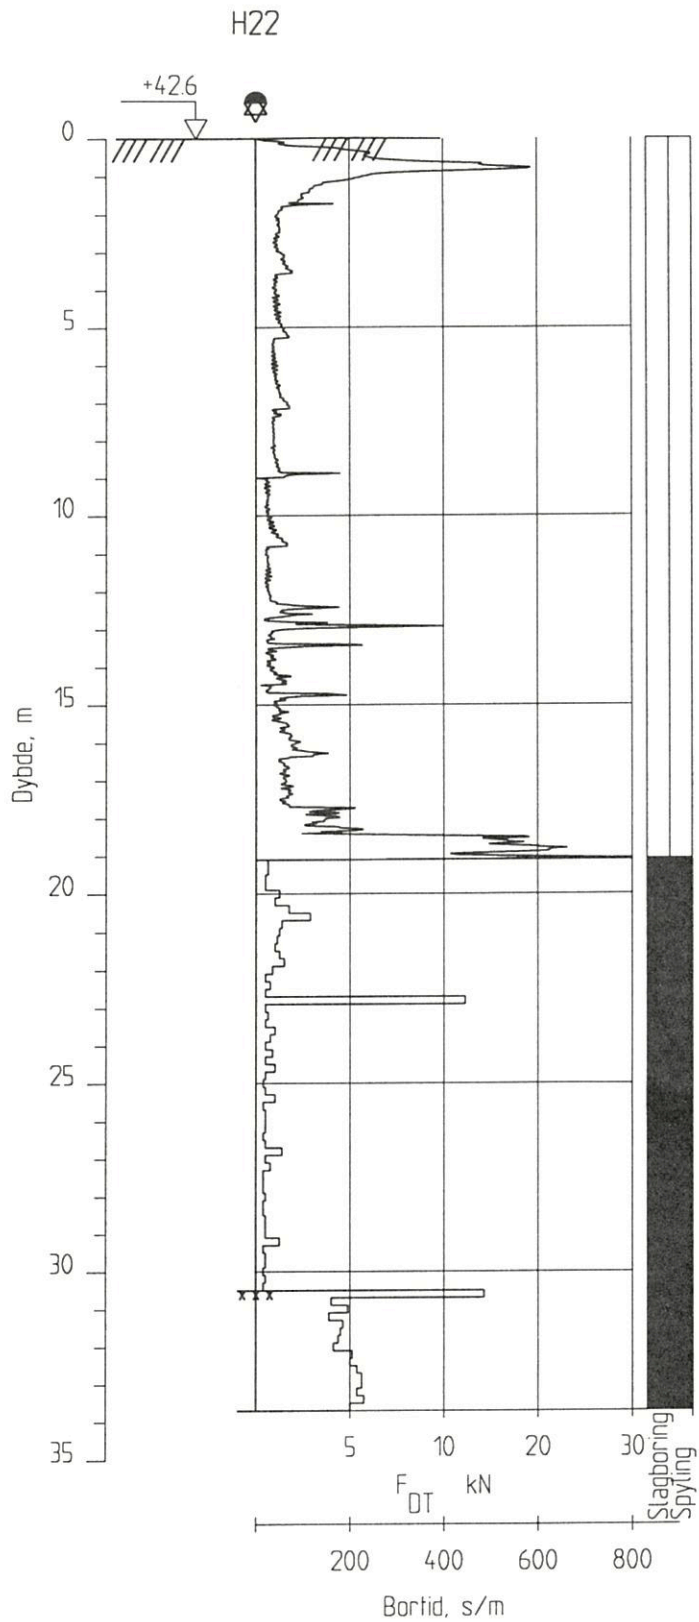
Figur nr.
054

Totalsondering
M = 1 : 200

Borhull nr. : H22
Posisjon : X 118344.2 Y -35741.0

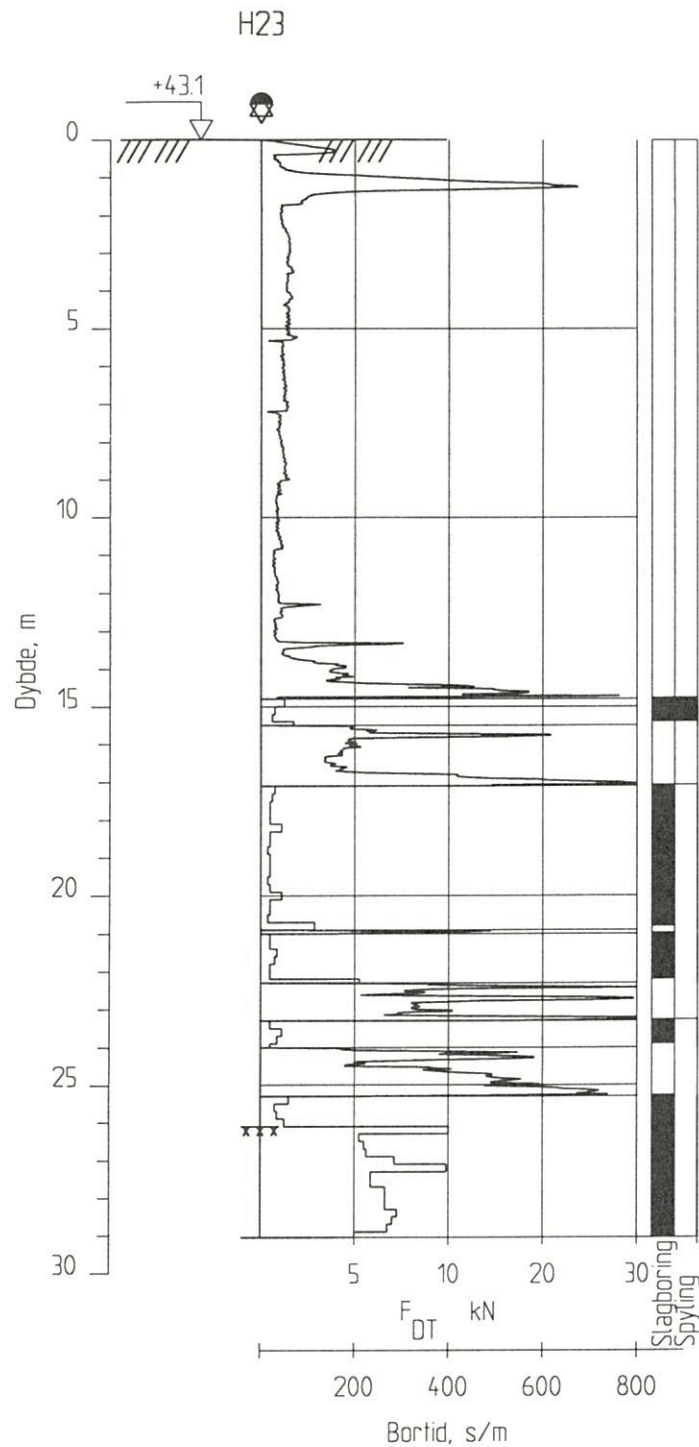
Figur nr.
055

Totalsondering
M = 1 : 200

Borhull nr. : H23
Posisjon : X 118331.4 Y -35752.2

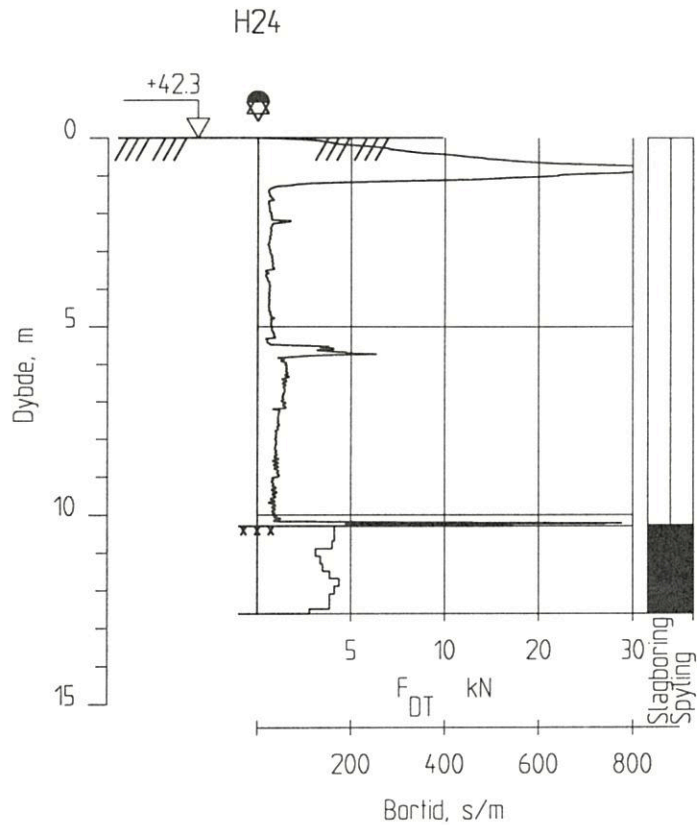
Figur nr.
056

Totalsondering
M = 1 : 200

Borhull nr. : H24
Posisjon : X 118278.6 Y -35798.2

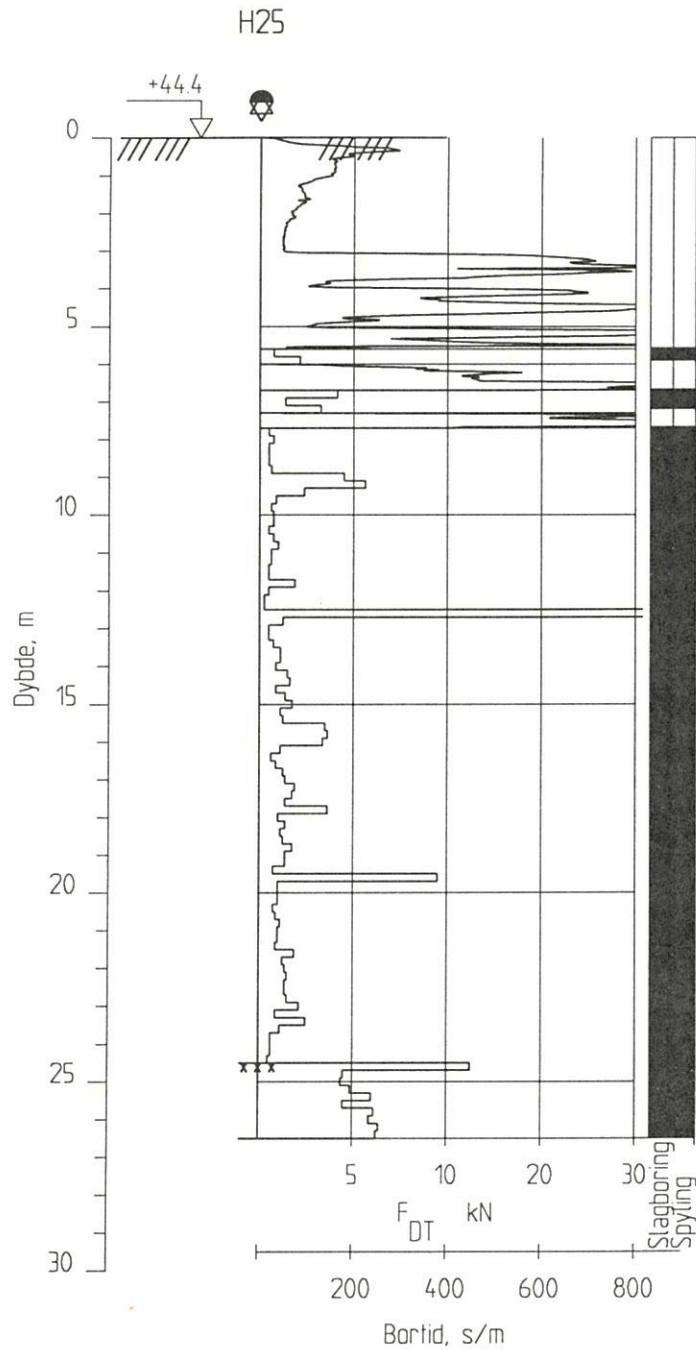
Figur nr.
057

Totalsondering
M = 1 : 200

Borhull nr. : H25
Posisjon : X 117853.0 Y -36183.9
