Stokke syd-Øya, Larvik Hovedpl.

Rapport nr.
94035.01

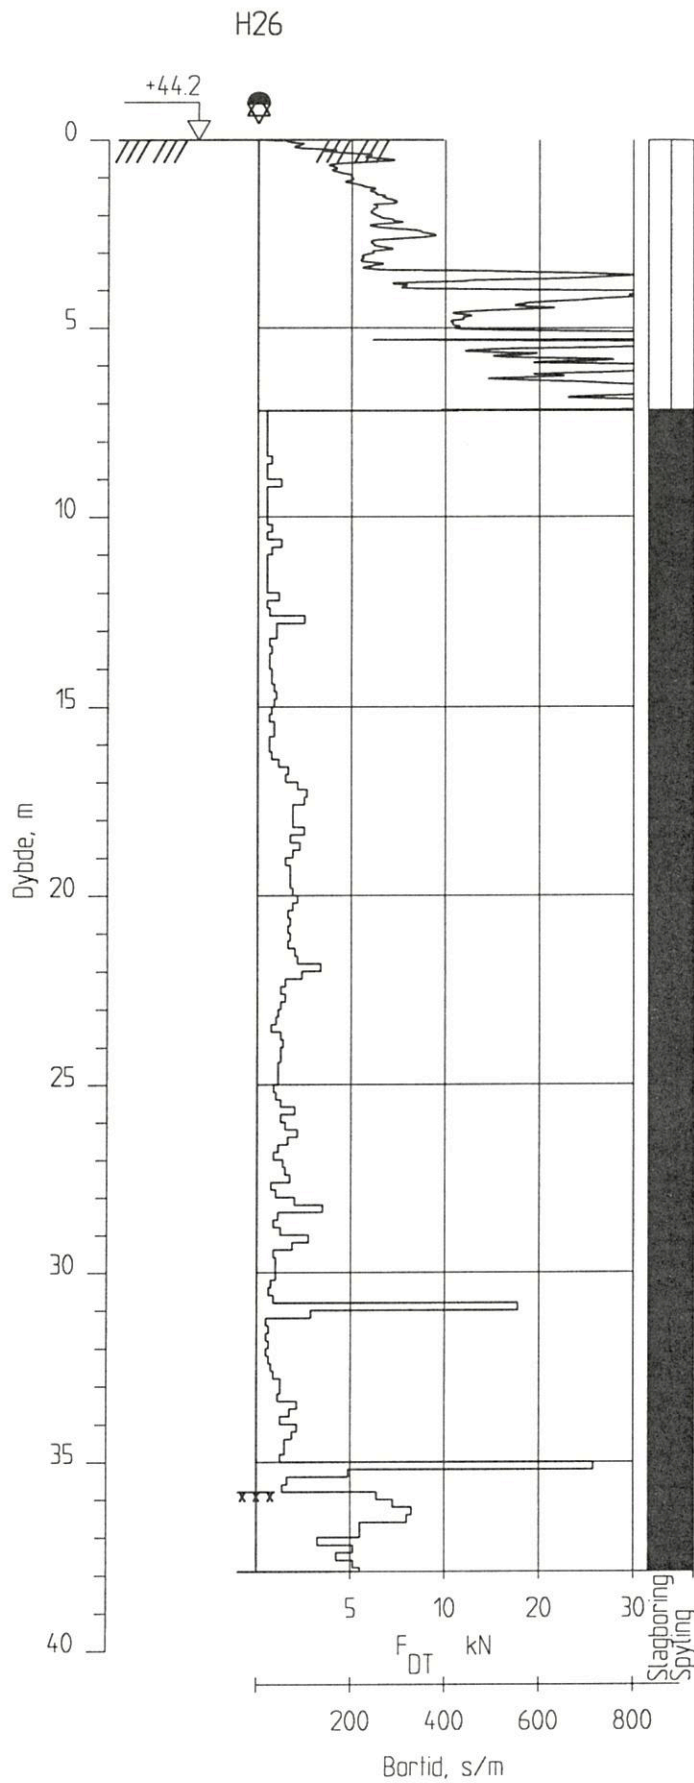
Figur nr.
058

Totalsondering
M = 1 : 200

Borhull nr. : H26
Posisjon : X 117835.9 Y -36199.3

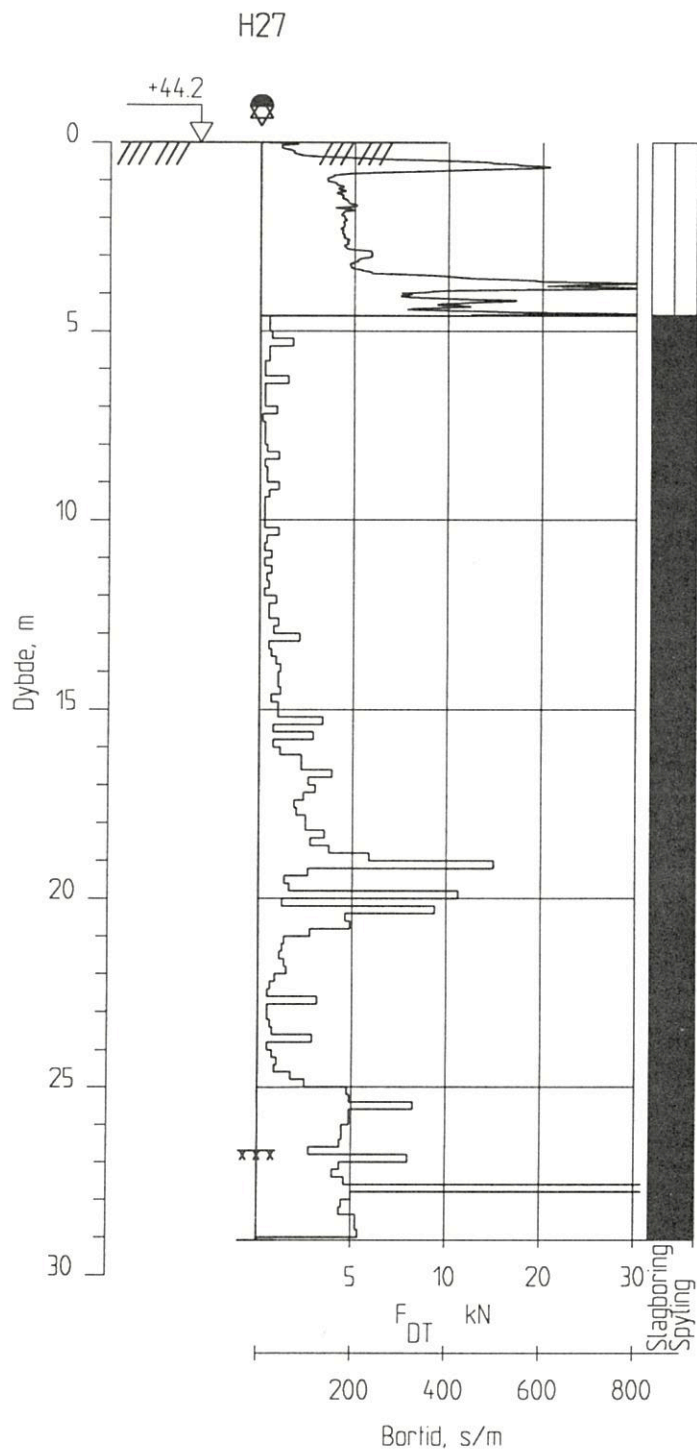
Figur nr.
059

Totalsondering
M = 1 : 200

Borhull nr. : H27
Posisjon : X 117826.9 Y -36207.3

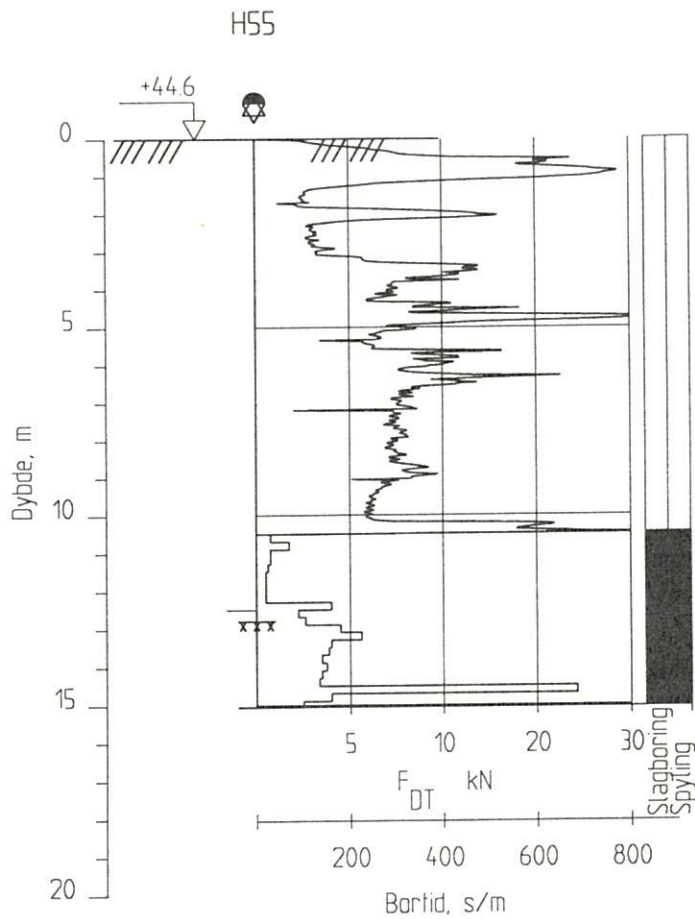
Figur nr.
060

Totalsondering
M = 1 : 200

Borhull nr. : H55
Posisjon : X 117750.9 Y -36275.3

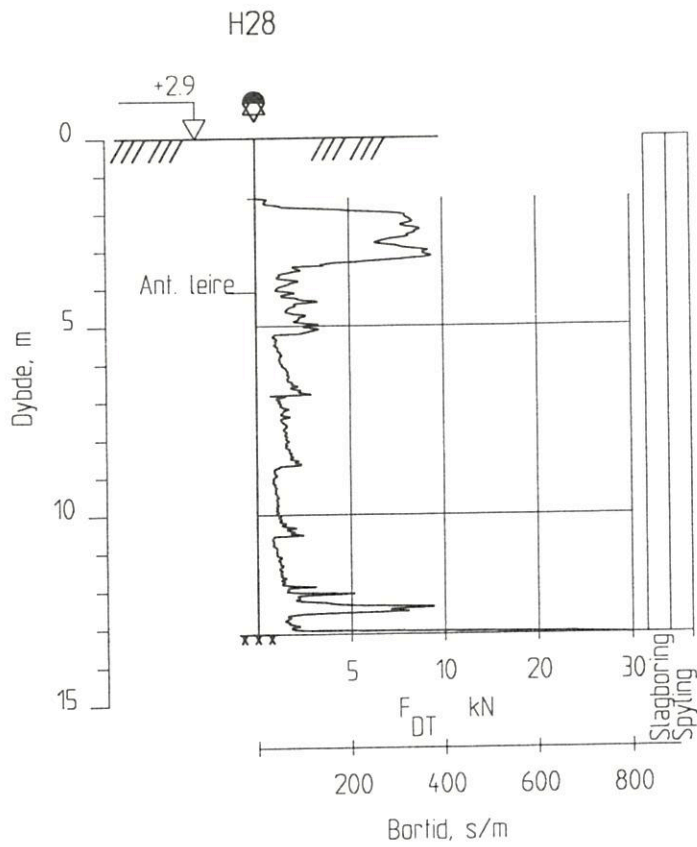
Figur nr.
061

Totalsondering Borprofil
M = 1 : 200

Borhull nr. : H28
Posisjon : X 117458.7 Y -36718.0

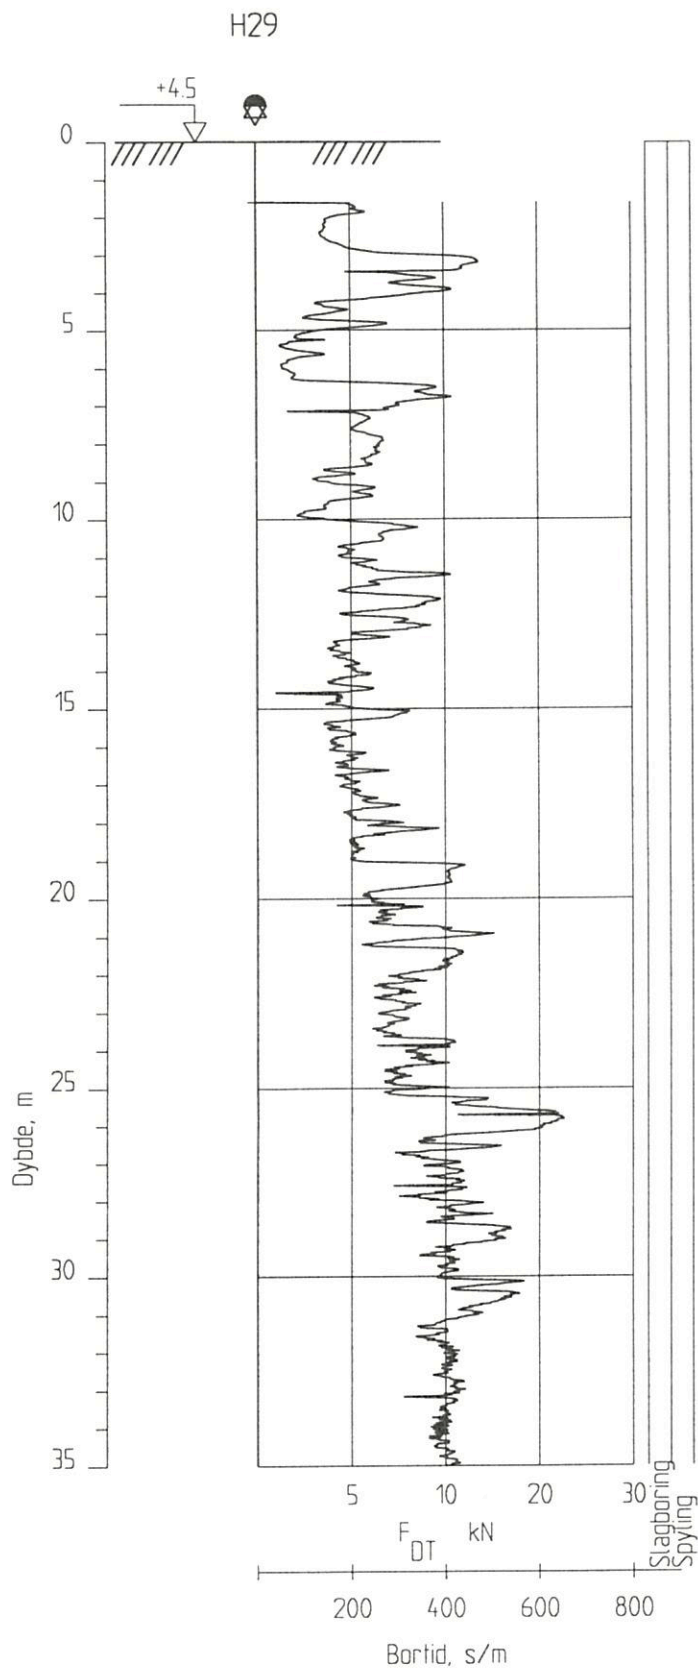
Figur nr.
062-1

Totalsondering
M = 1 : 200

Borhull nr. : H29
Posisjon : X 117416.6 Y -36802.7

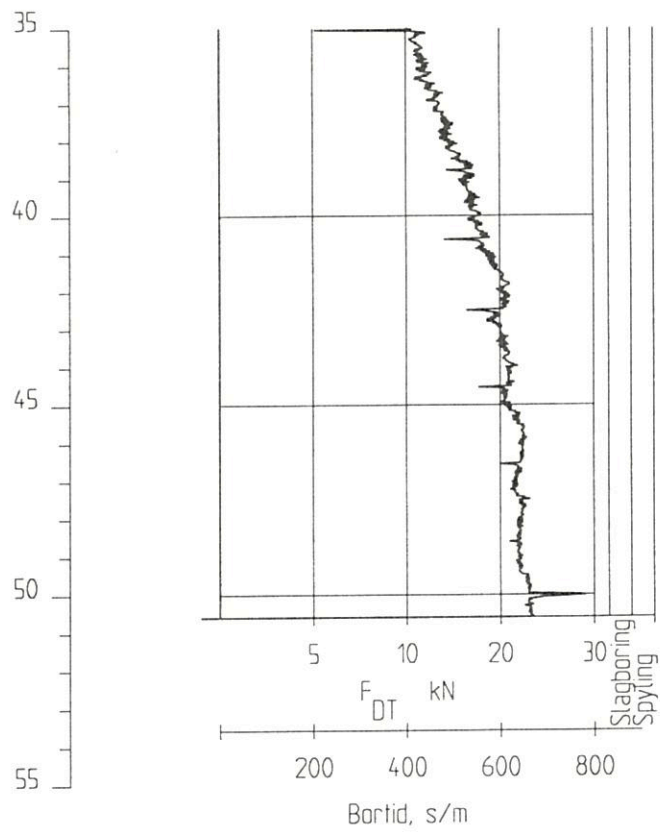
Figur nr.
062-2

Totalsondering
M = 1 : 200

Borhull nr. : H29
Posisjon : X 117416.6 Y -36802.7

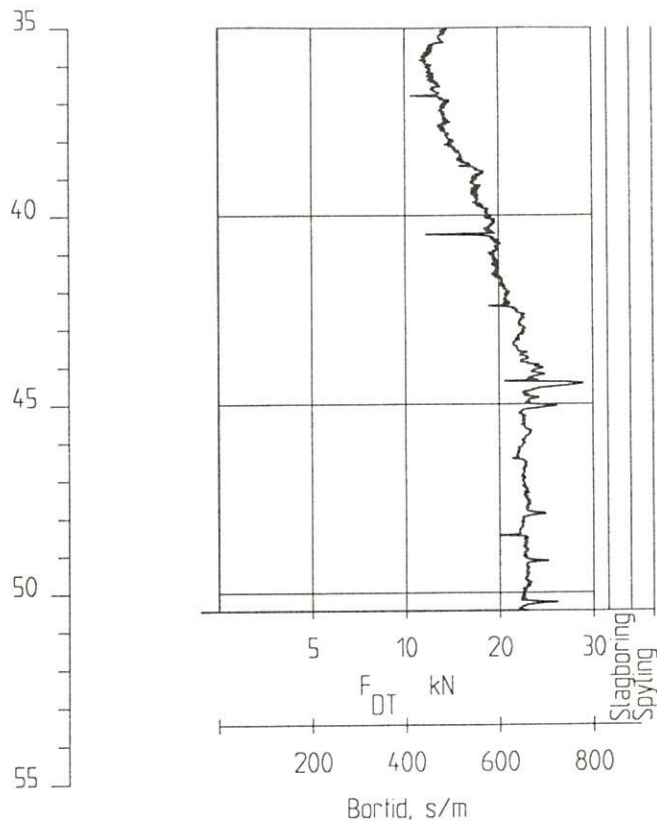
Figur nr.
063-2

CPT-sondering Totalsondering
M = 1 : 200

Borhull nr. : H30
Posisjon : X 117389.8 Y -36964.9

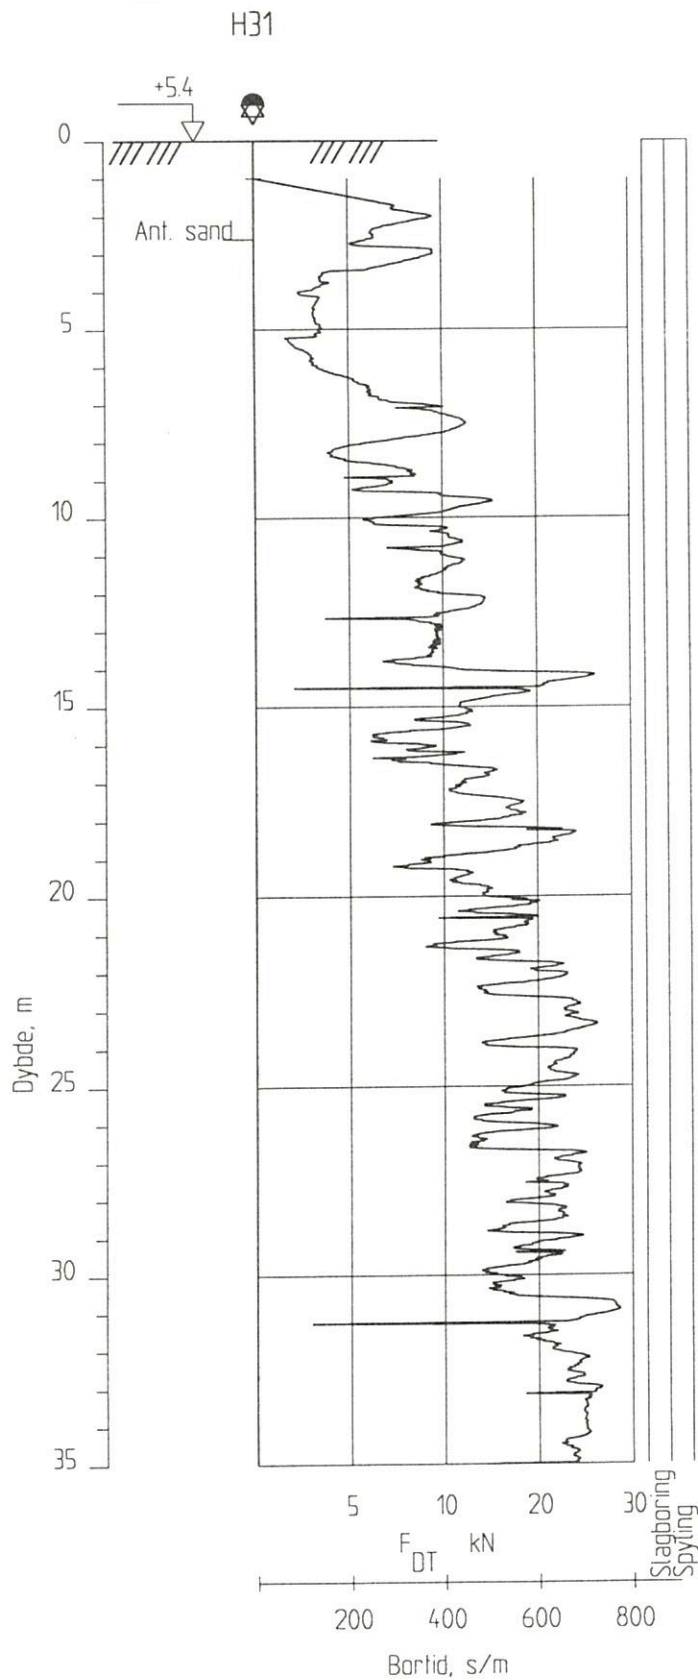
Figur nr.
065-1

Totalsondering
M = 1 : 200

Borhull nr. : H31
Posisjon : X 117357.4 Y -37060.3

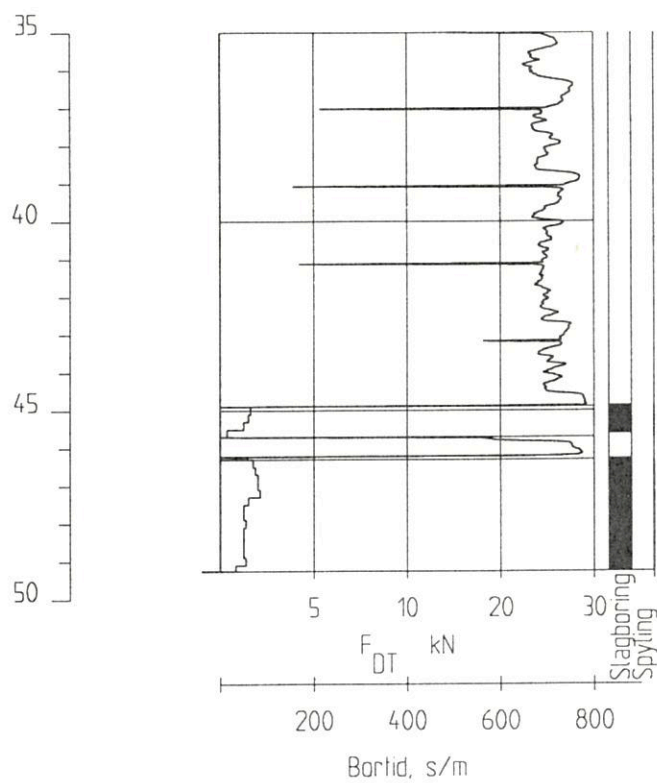
Figur nr.
065-2

Totalsondering
M = 1 : 200

Borhull nr. : H31
Posisjon : X 117357.4 Y -37060.3

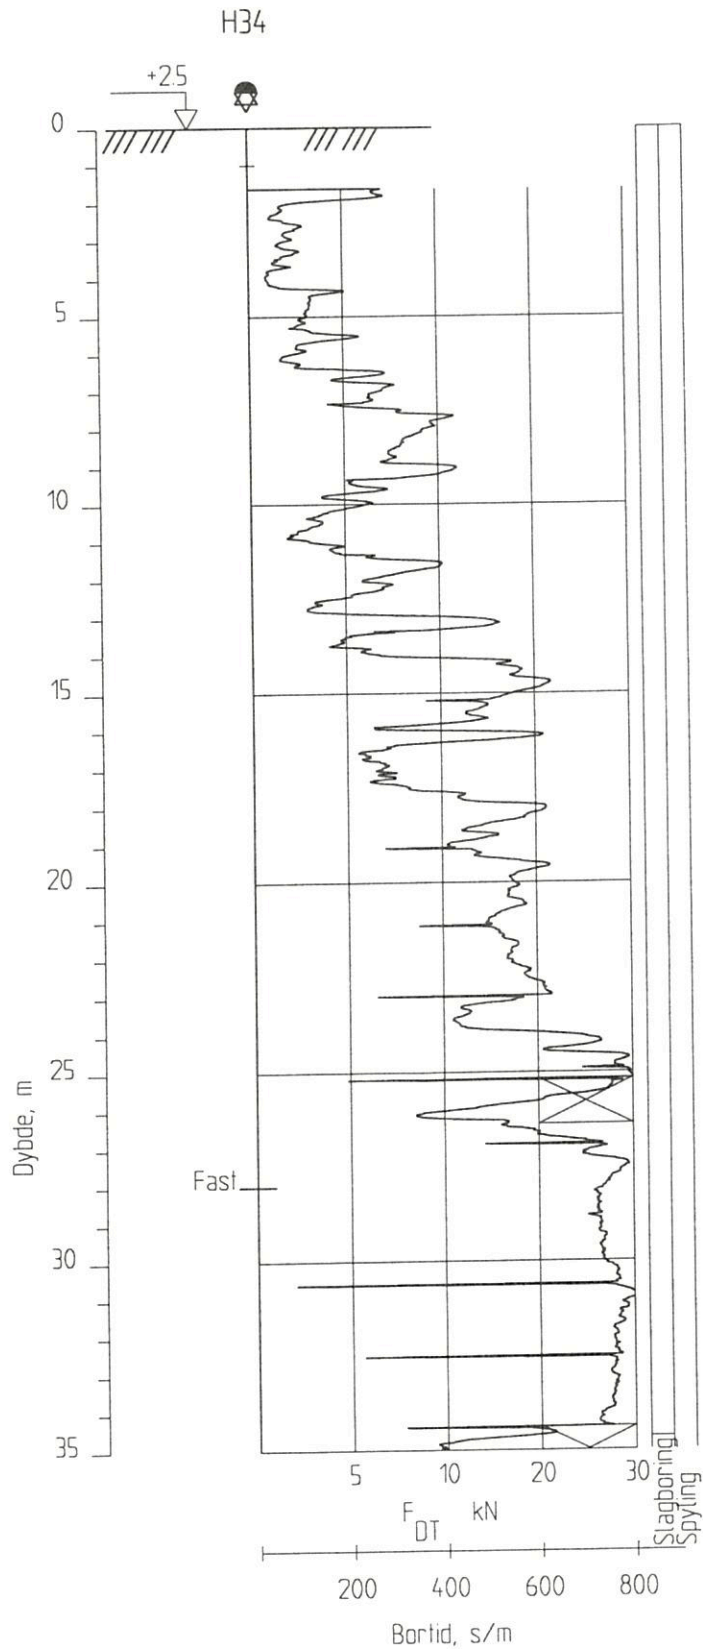
Figur nr.
069-1

CPT-sondering Totalsondering
M = 1 : 200

Borhull nr. : H34
Posisjon : X 117336.0 Y -37387.5

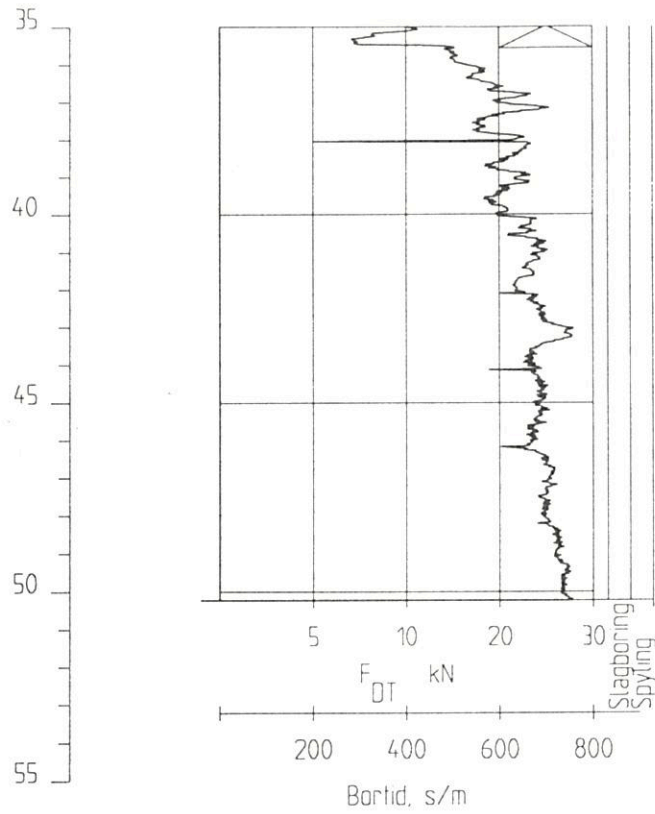
Figur nr.
069-2

CPT-sondering Totalsondering
M = 1 : 200

Borhull nr. : H34
Posisjon : X 117336.0 Y -37387.5

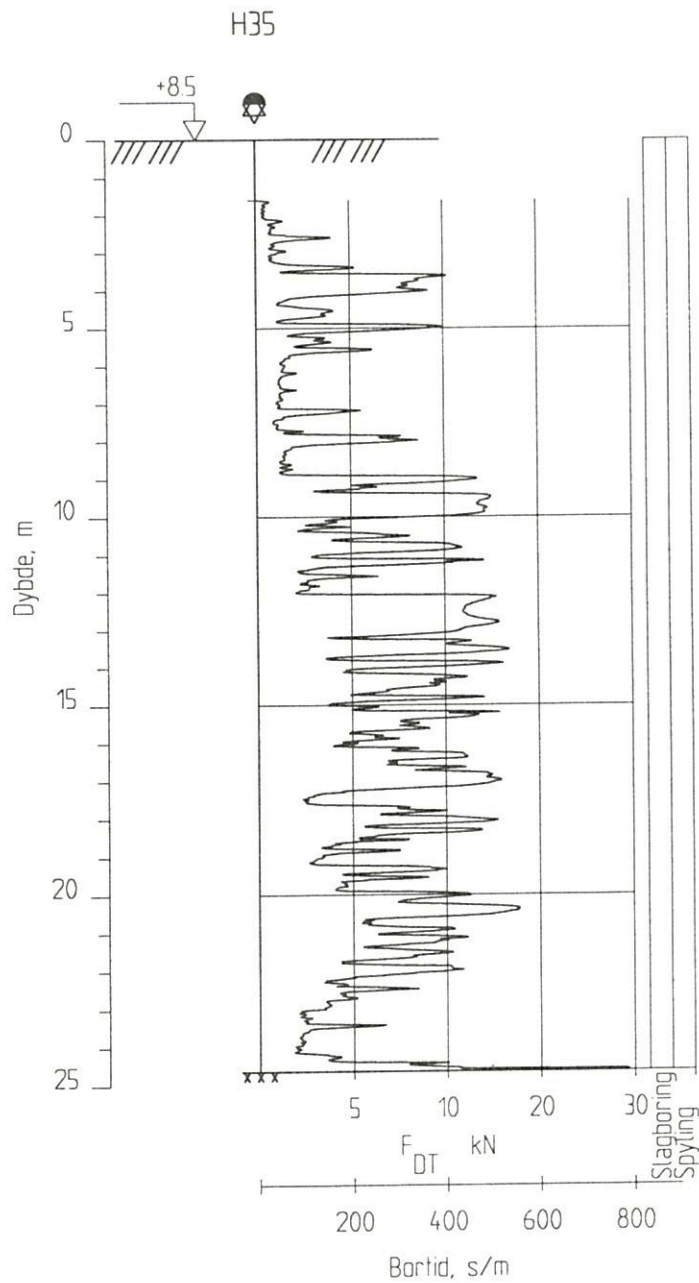
Figur nr.
070

Totalsondering
M = 1 : 200

Borhull nr. : H35
Posisjon : X 117350.5 Y -37562.3

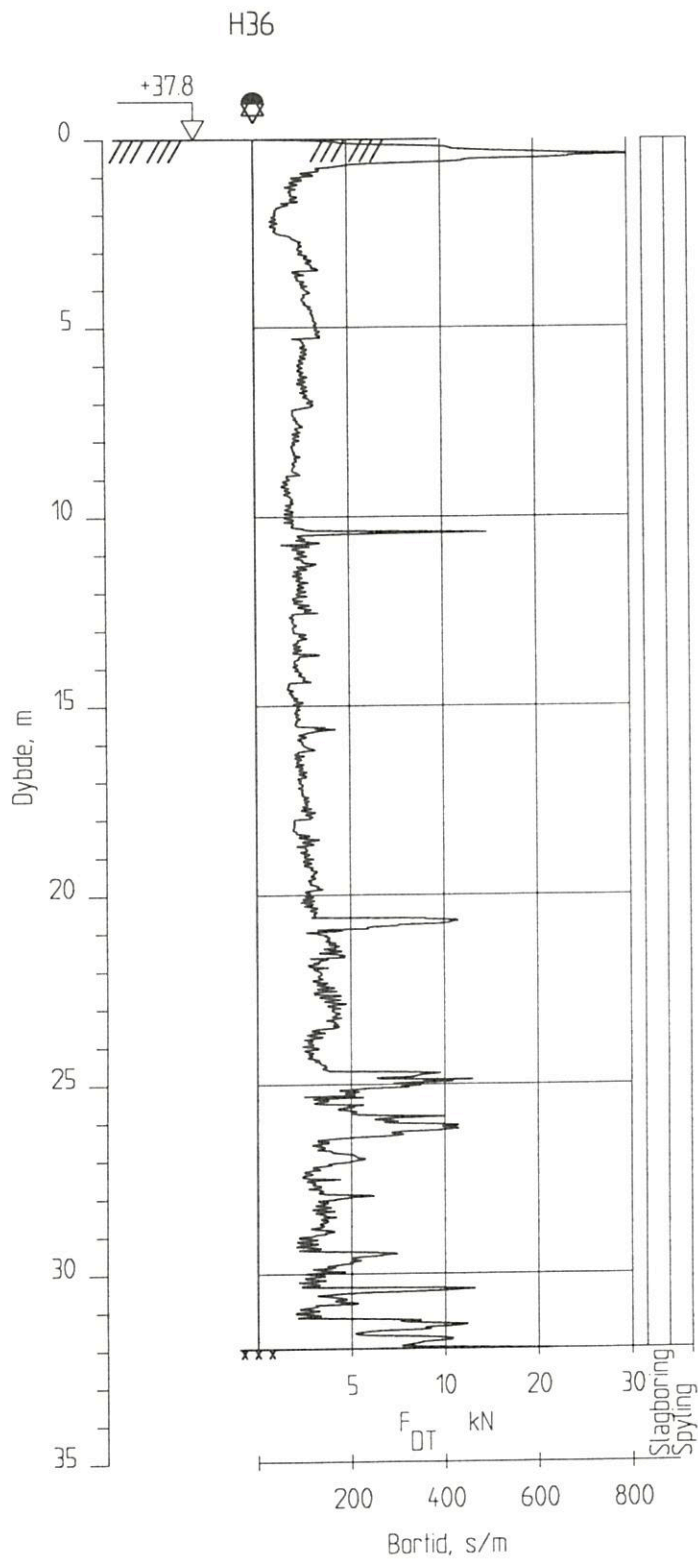
Figur nr.
071

Totalsondering
M = 1 : 200

Borhull nr. : H36
Posisjon : X 122492.1 Y -33468.5

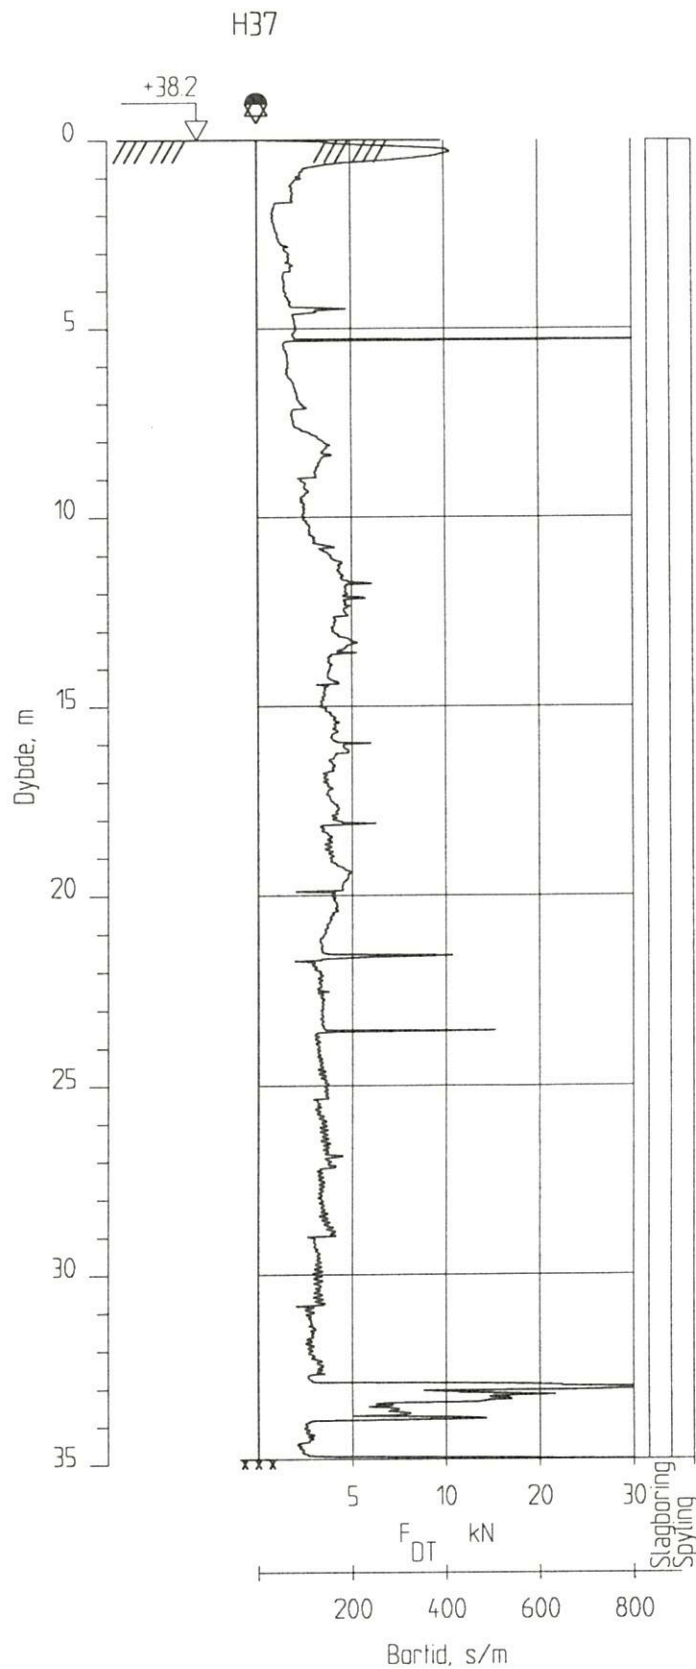
Figur nr.
072

Totalsondering Borprofil
M = 1 : 200

Borhull nr. : H37
Posisjon : X 122386.0 Y -33643.6

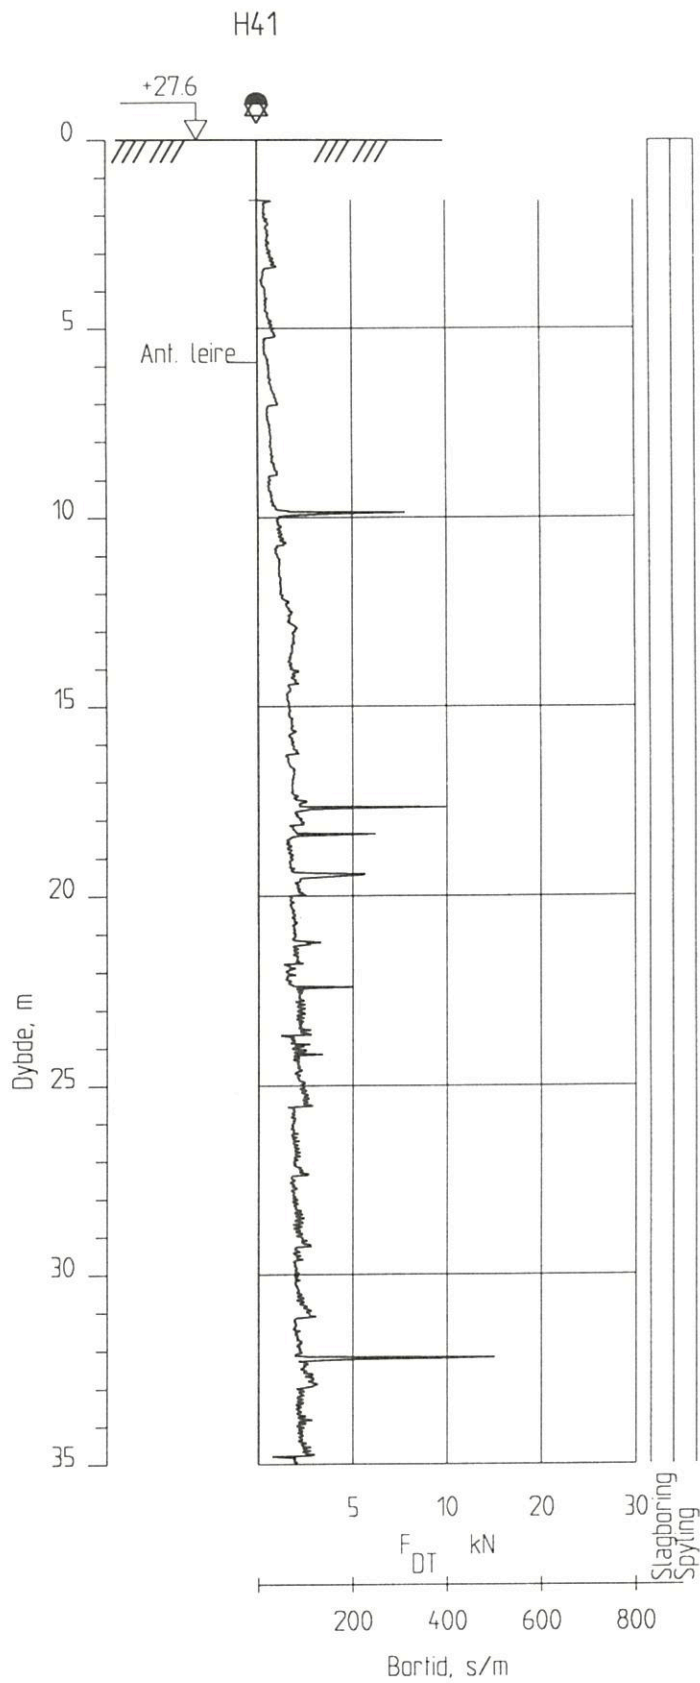
Figur nr.
076-1

Totalsondering
M = 1 : 200

Borhull nr. : H41
Posisjon : X 119975.8 Y -35957.3

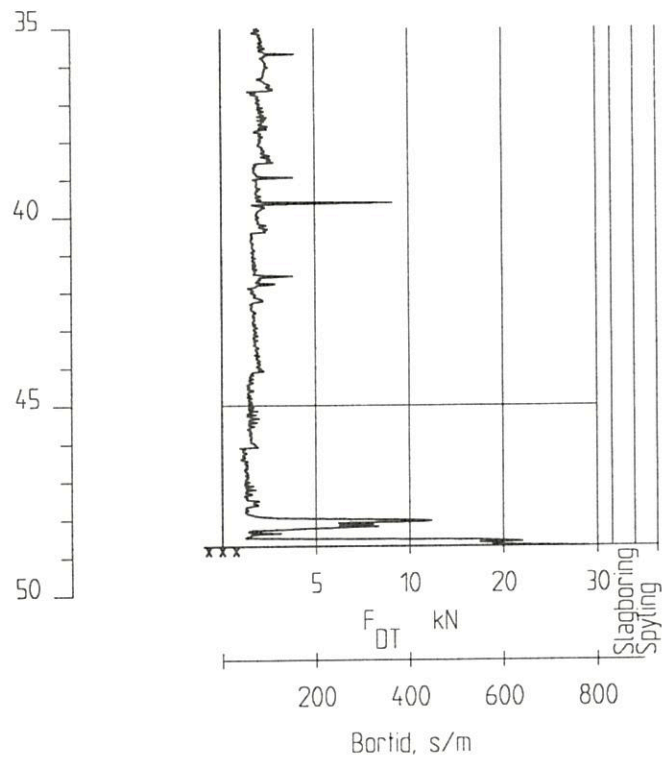
Figur nr.
076-2

Totalsondering
M = 1 : 200

Borhull nr. : H41
Posisjon : X 119975.8 Y -35957.3

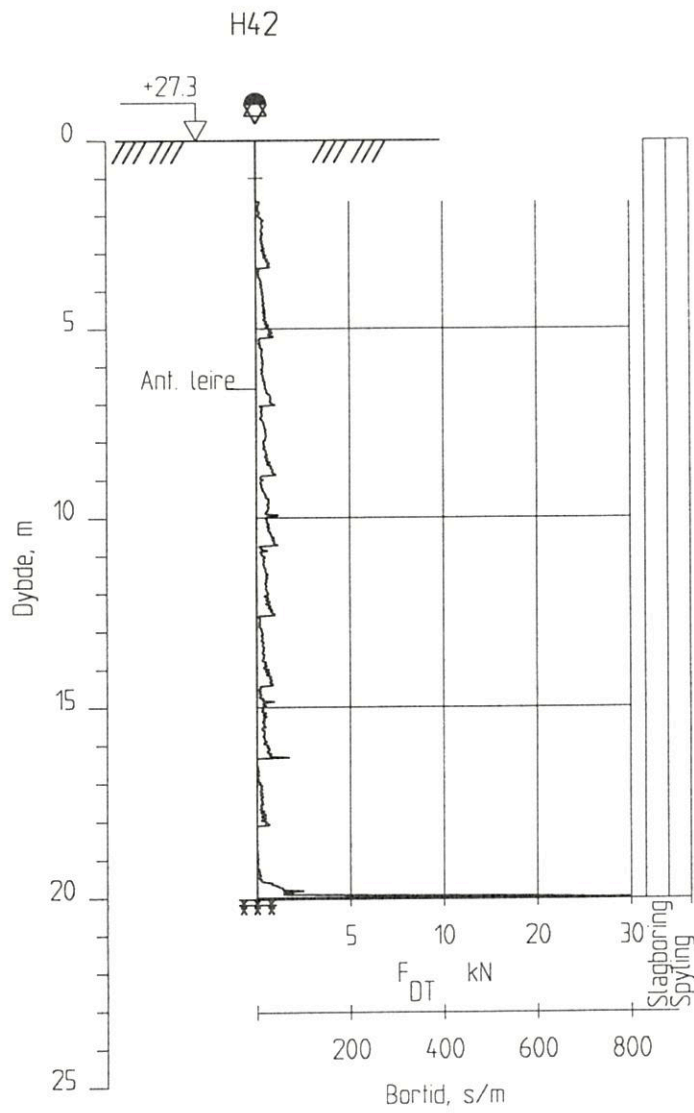
Figur nr.
077

CPT-sondering Totalsondering
M = 1 : 200

Borhull nr. : H42
Posisjon : X 119900.9 Y -36014.8

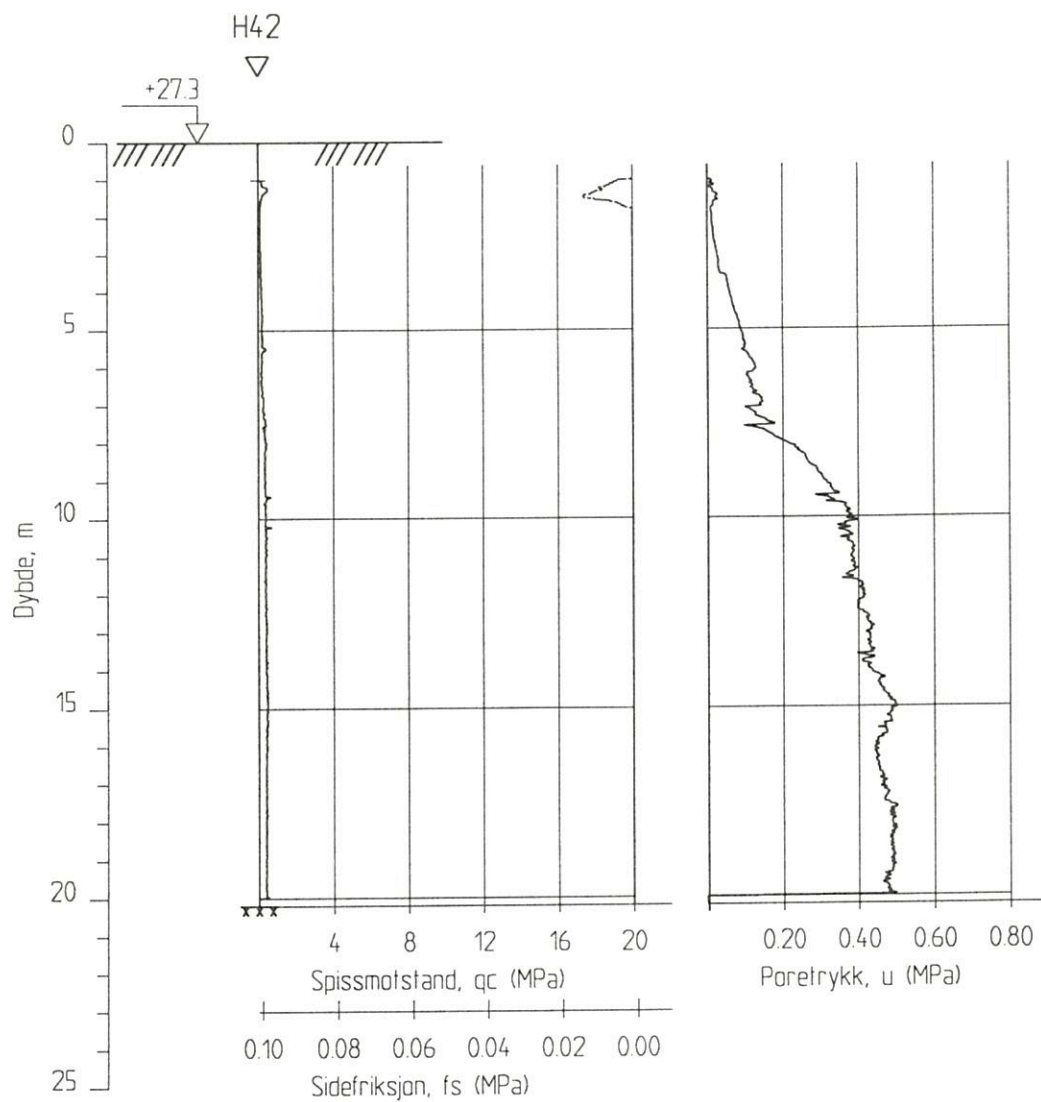
Figur nr.
078

CPT-sondering Totalsondering
M = 1 : 200

Borhull nr. : H42
Posisjon : X 119900.9 Y -36014.8

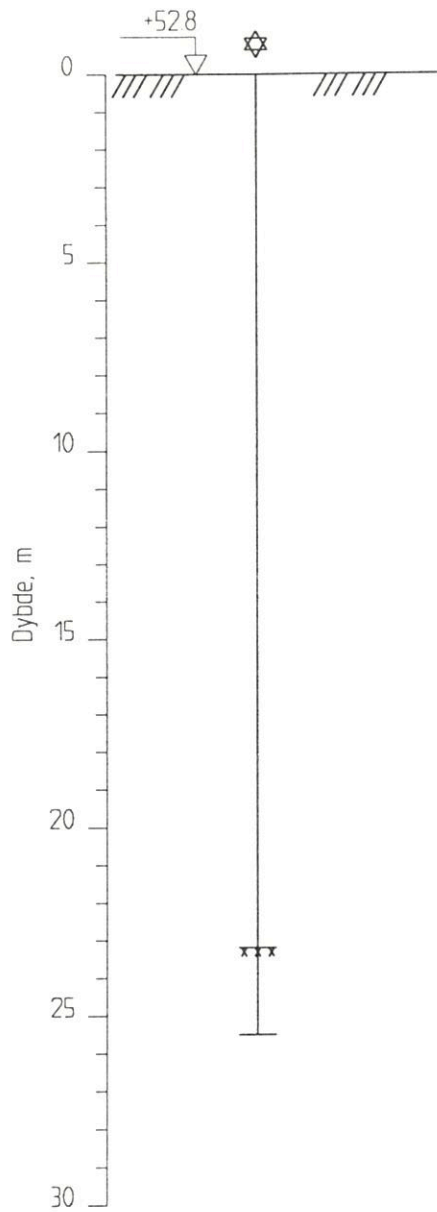
Figur nr.
079

Fjellkontrollboring
M = 1 : 200

Borhull nr. : H43
Posisjon : X 119506.7 Y -36289.3

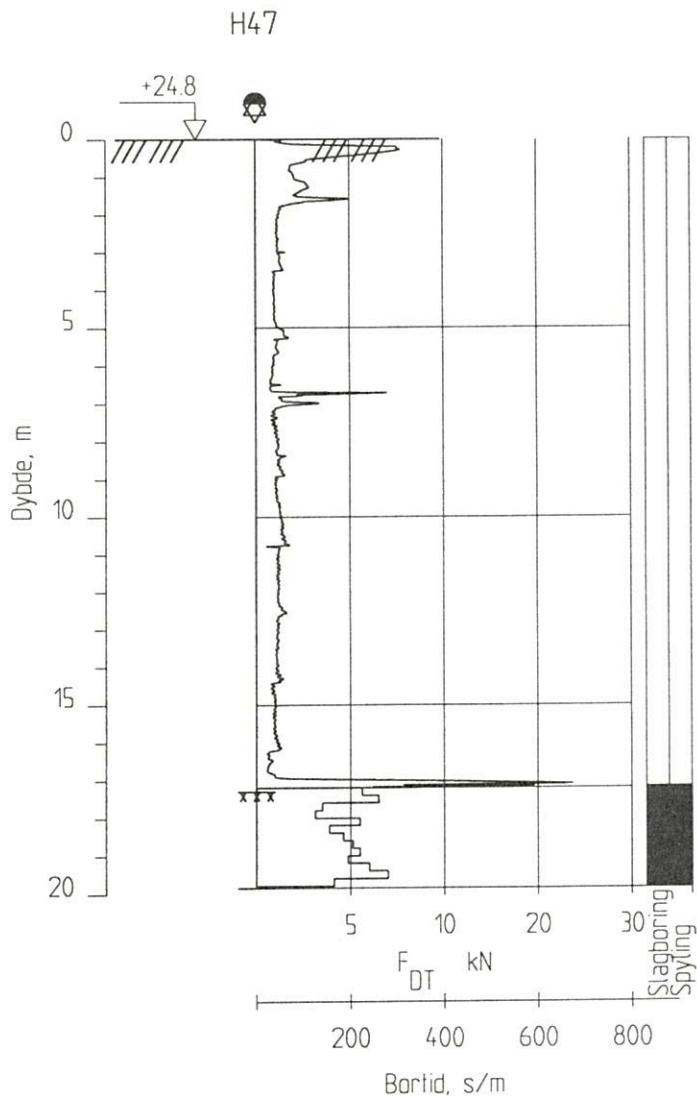
Figur nr.
083

Totalsondering
M = 1 : 200

Borhull nr. : H47
Posisjon : X 118969.5 Y -36896.2

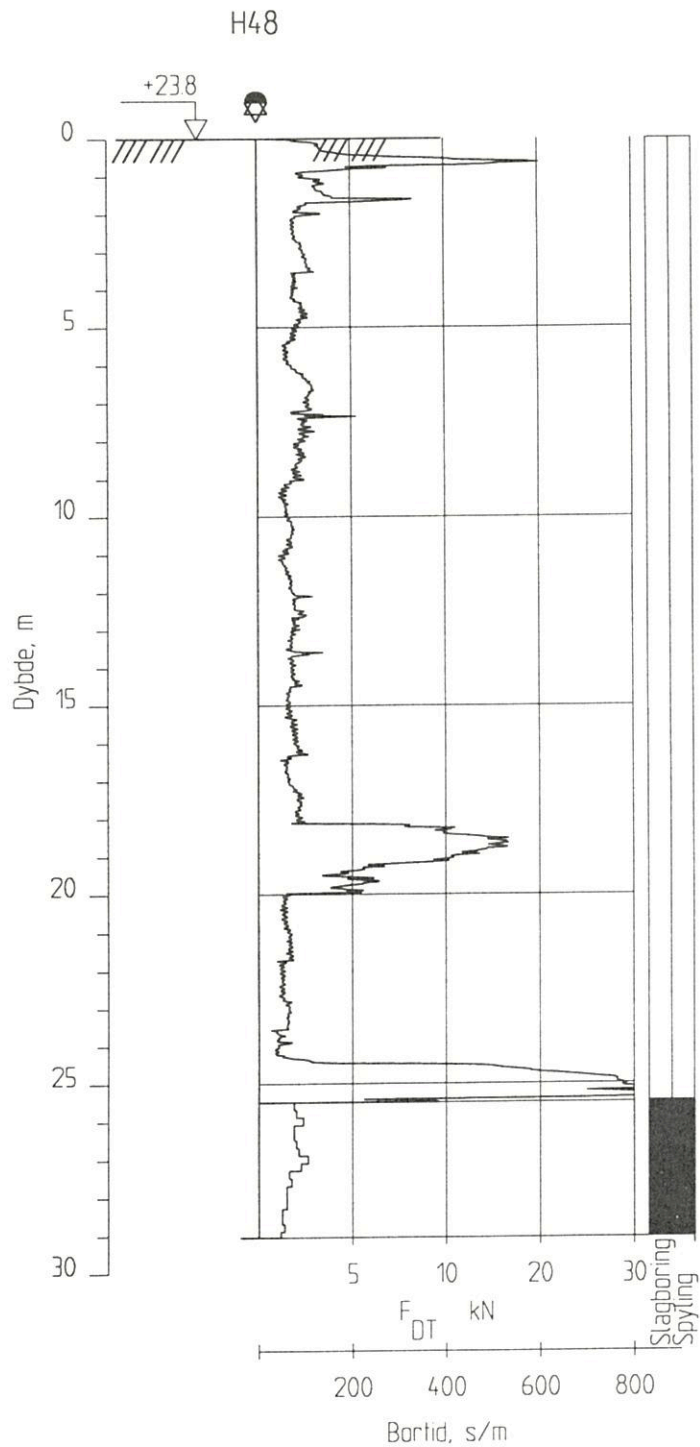
Figur nr.
084

Totalsondering Borprofil
M = 1 : 200

Borhull nr. : H48
Posisjon : X 118947.8 Y -36925.3

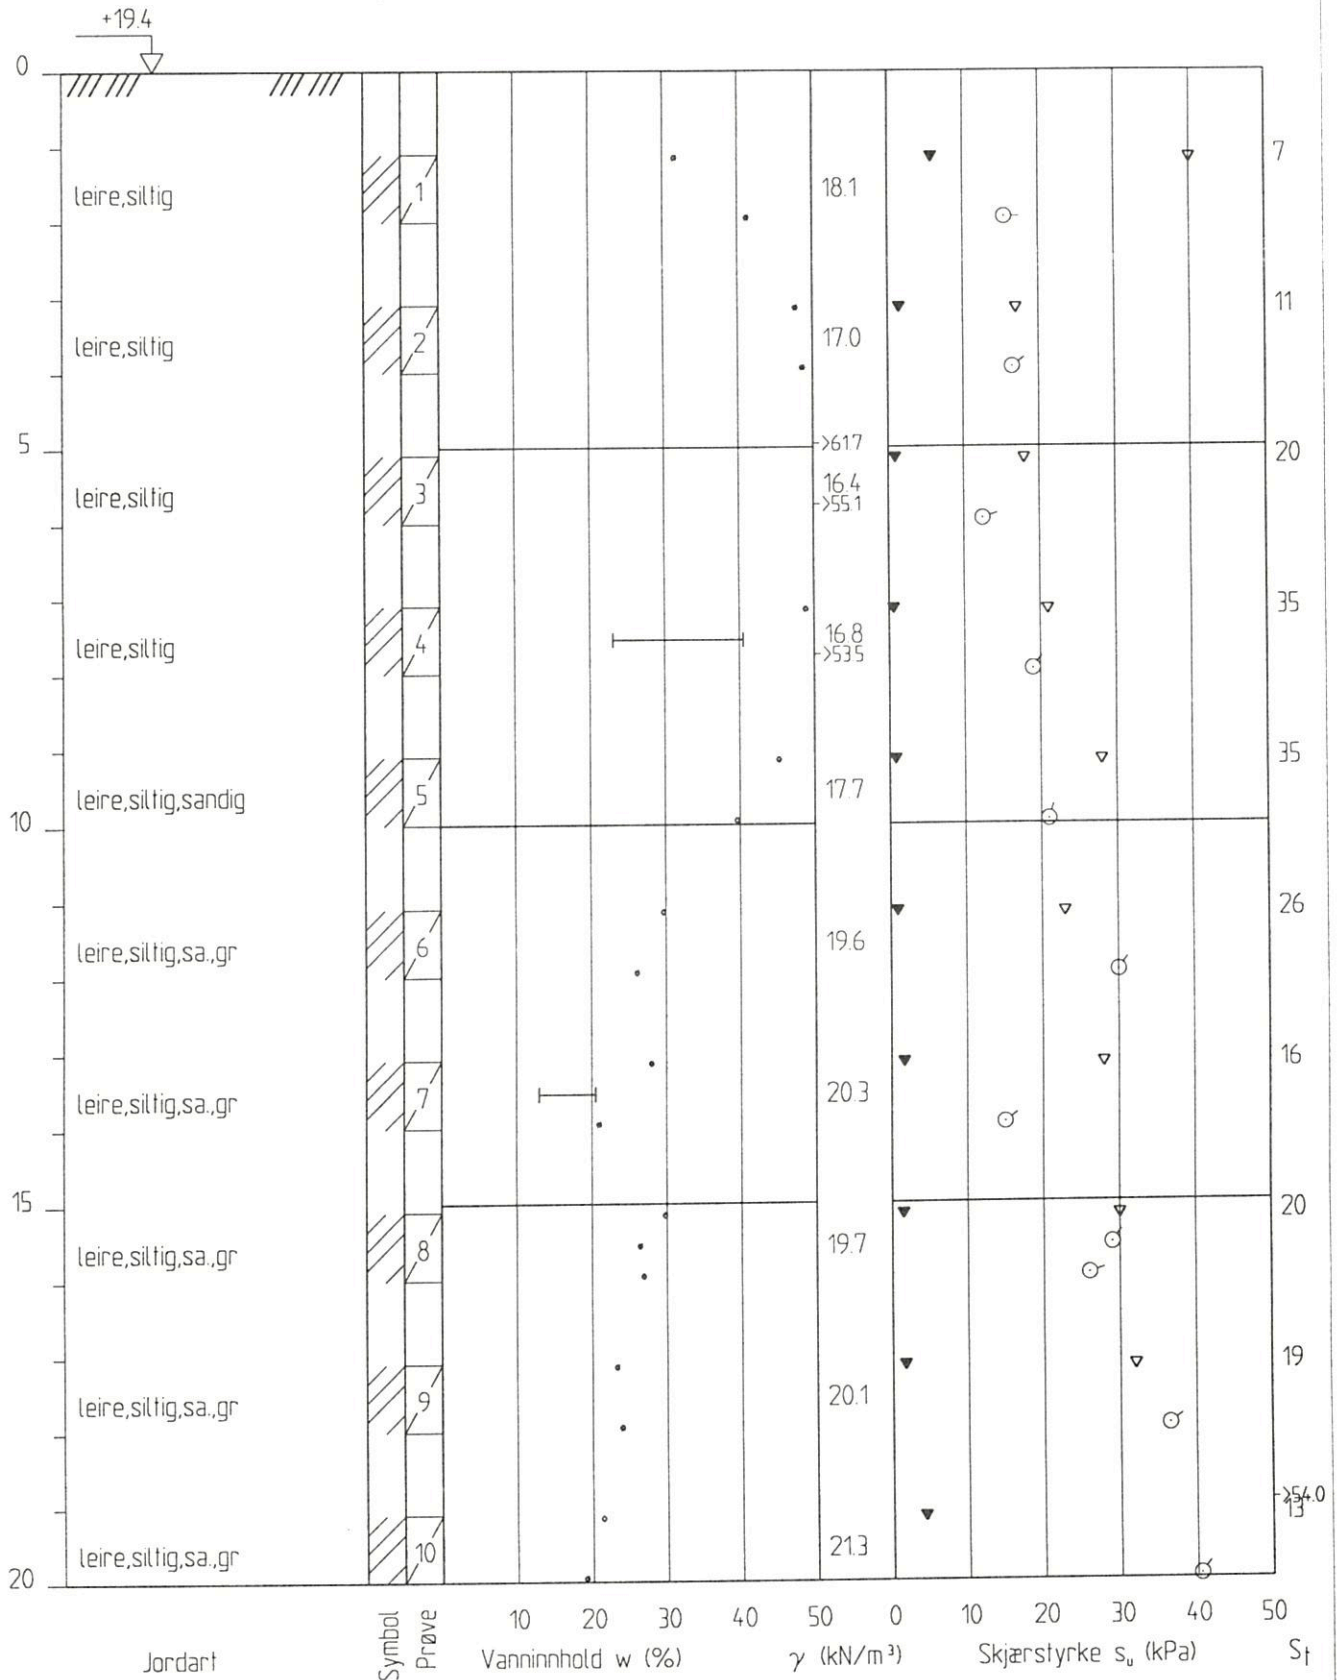
Figur nr.
102

Totalsondering Borprofil
M = 1 : 100

Borhull nr. : H6
Posisjon : X 123844.6 Y -30894.7

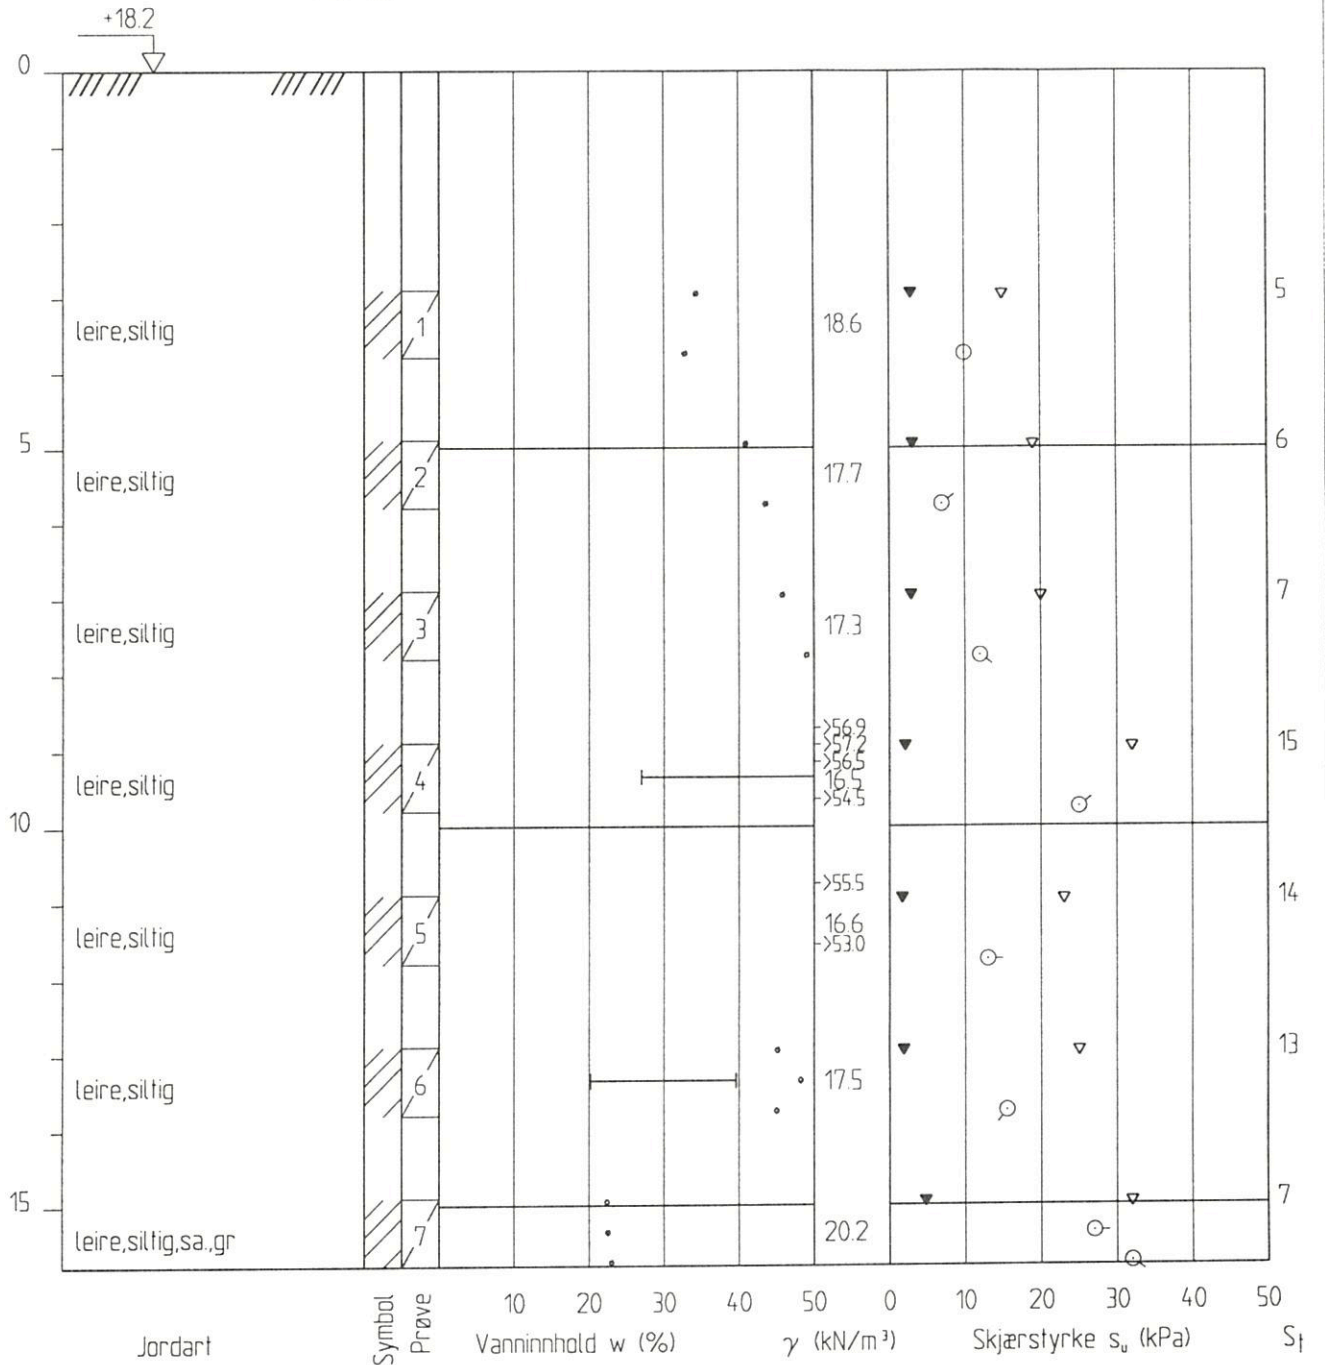
Figur nr.
104

Totalsondering Borprofil
M = 1 : 100

Borhull nr. : H16
Posisjon : X 122655.2 Y -32371.5
