Stokke syd-Øya, Larvik Hovedpl.

Rapport nr.
94035.01

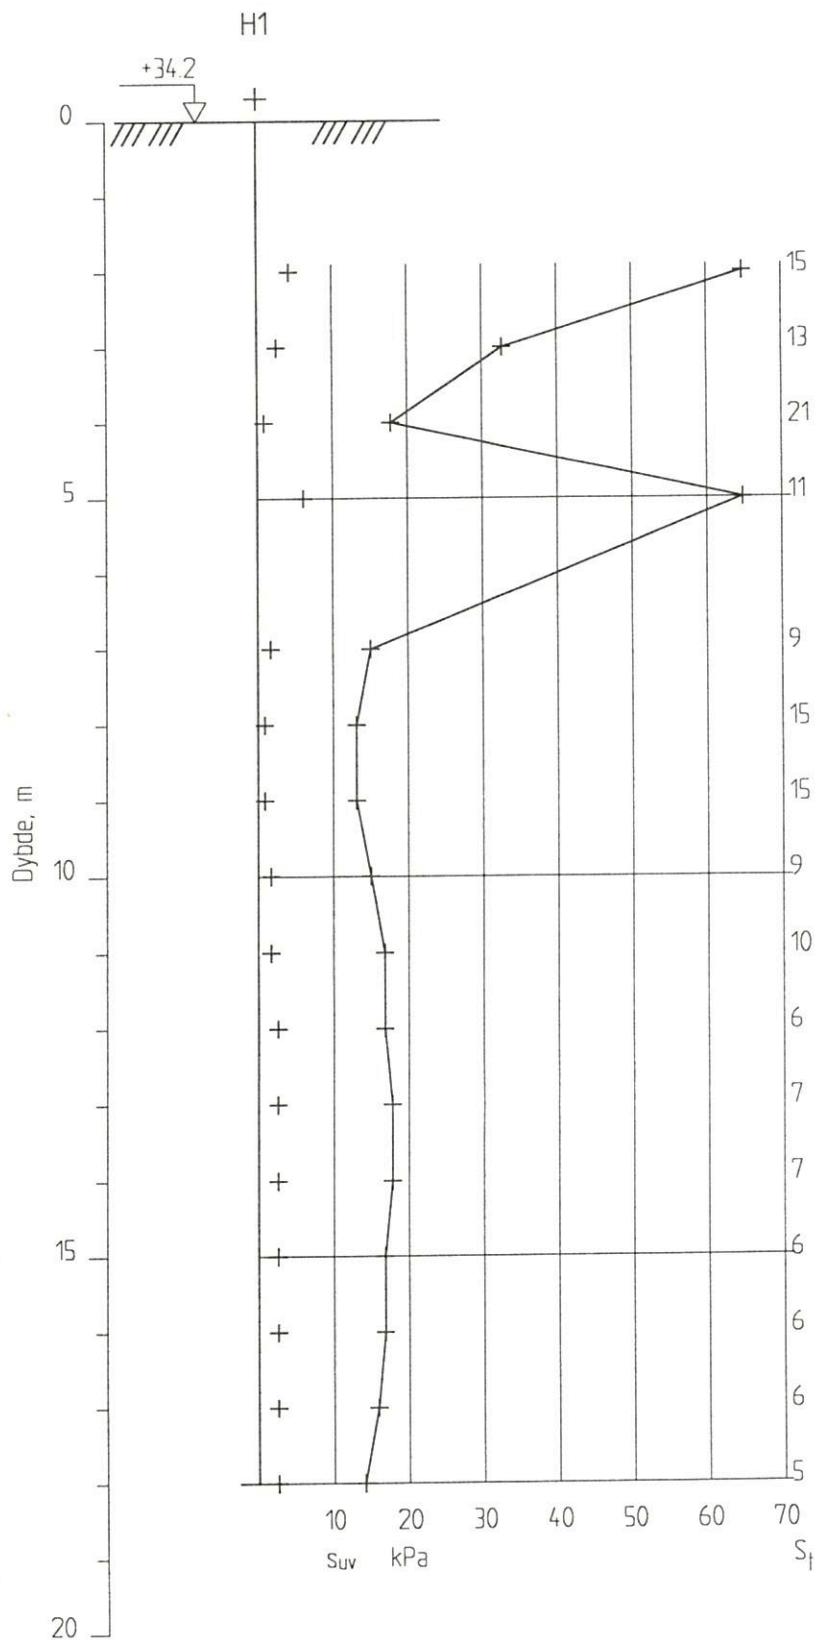
Figur nr.
121

Vingeboring
M = 1 : 100

Borhull nr. : H1
Posisjon : X 129442.4 Y -26087.1

Instr. nr. : 1148
Vinge : 55 x 110
Dato boret : 17.08.94

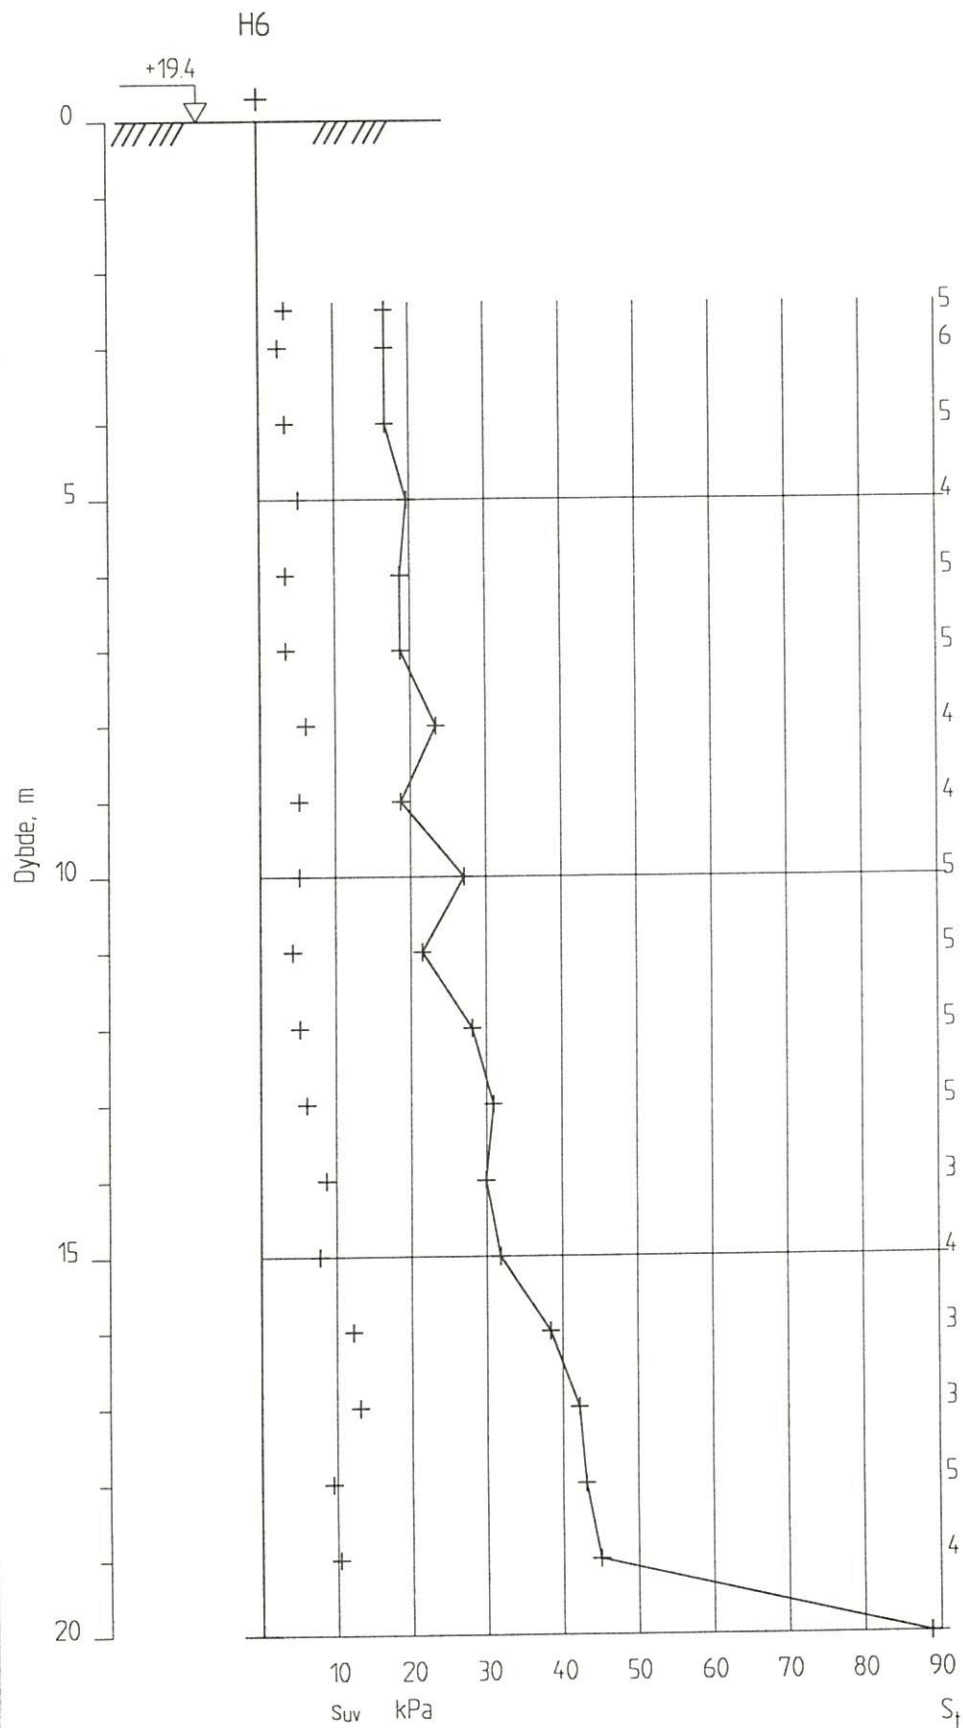
Figur nr.
123

Vingeboring
M = 1 : 100

Borhull nr. : H6
Posisjon : X 123844.6 Y -30894.7

Instr. nr. : 1148
Vinge : 55 x 110
Dato boret : 09.08.94

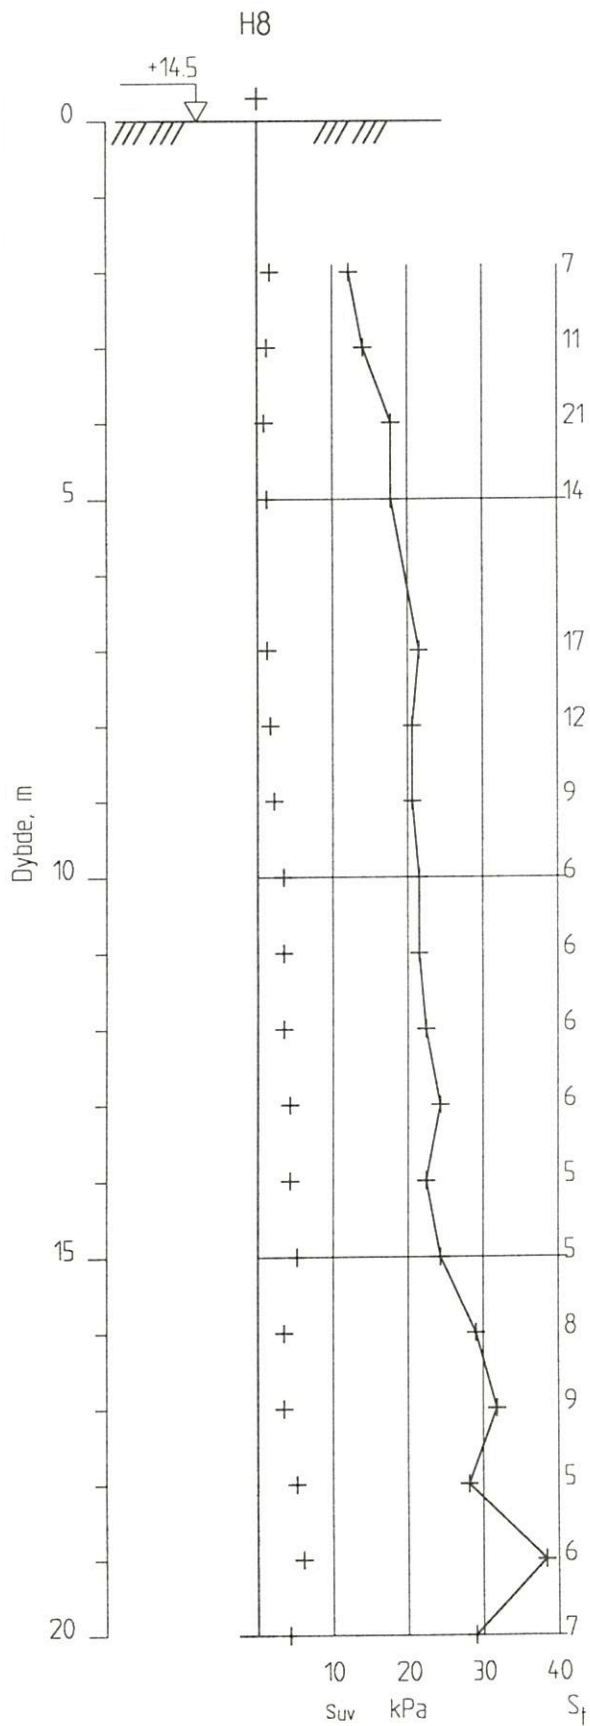
Figur nr.
124

Vinge boring
M = 1 : 100

Borhull nr. : H8
Posisjon : X 116783.8 Y -35190.1

Instr. nr. : 1148
Vinge : 55 x 110
Dato boret : 11.08.94

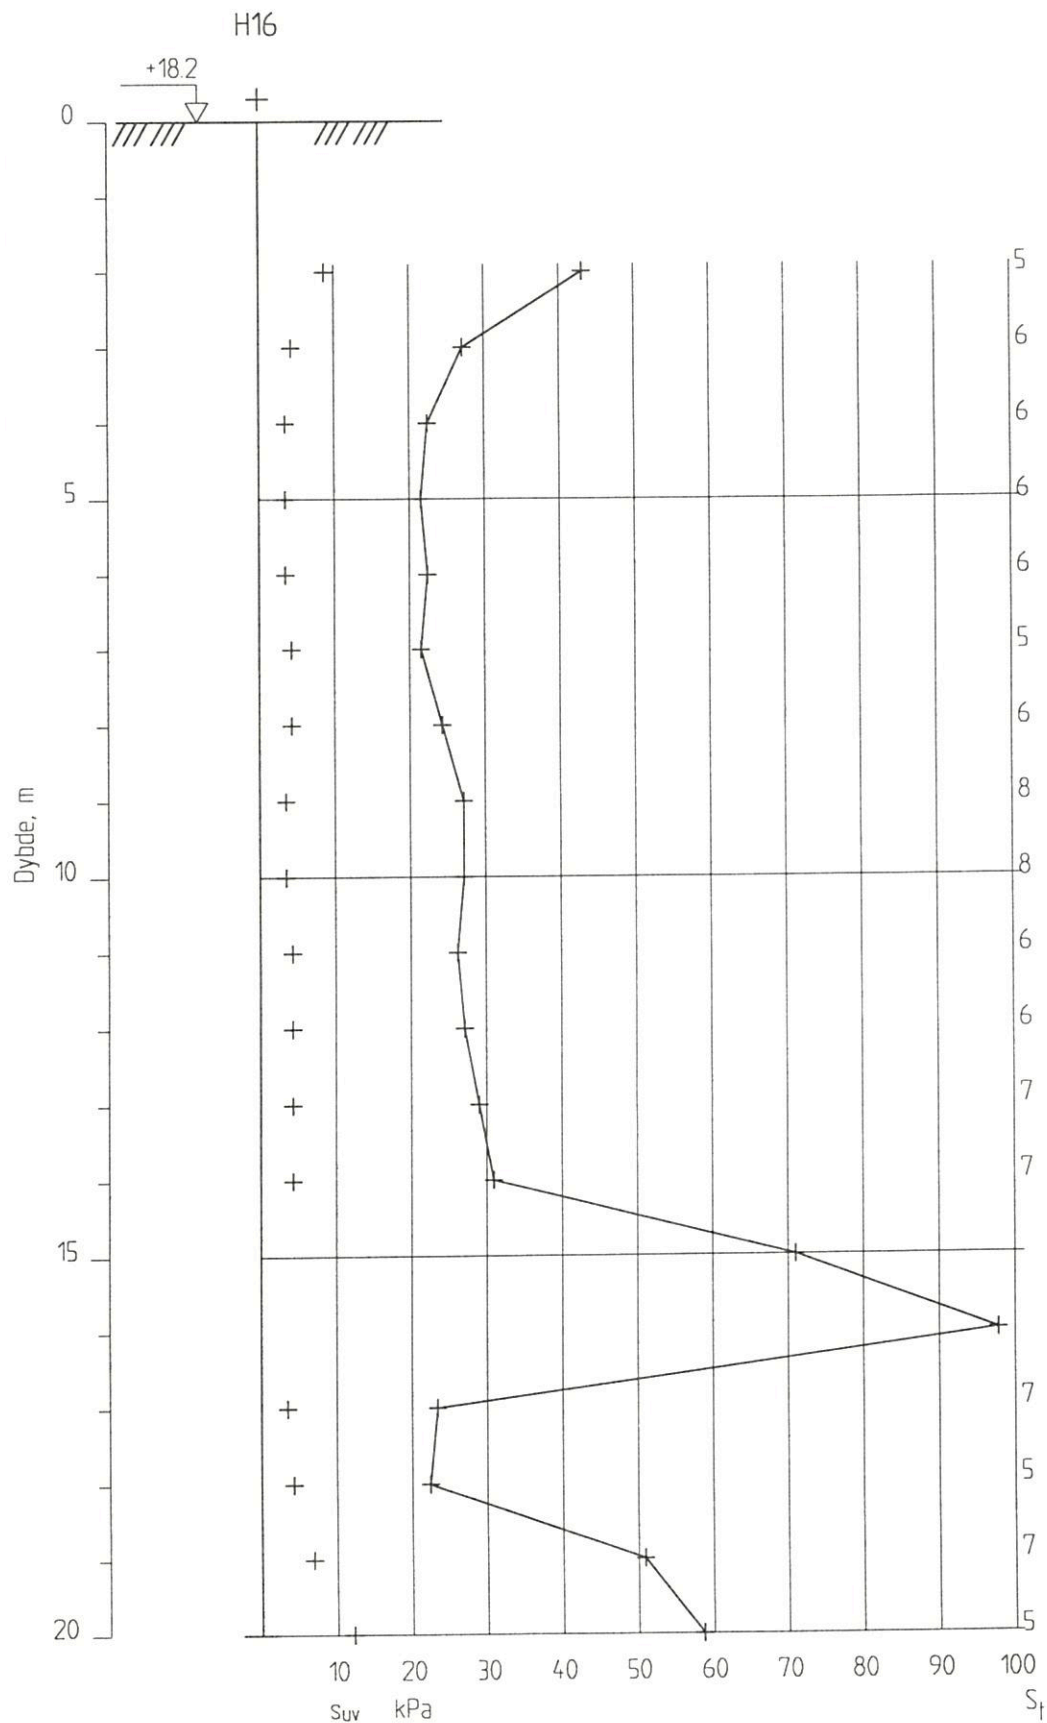
Figur nr.
125

Vingeboring
M = 1 : 100

Borhull nr. : H16
Posisjon : X 122655.2 Y -323715

Instr. nr. : 1148
Vinge : 55 x 110
Dato boret : 10.08.94

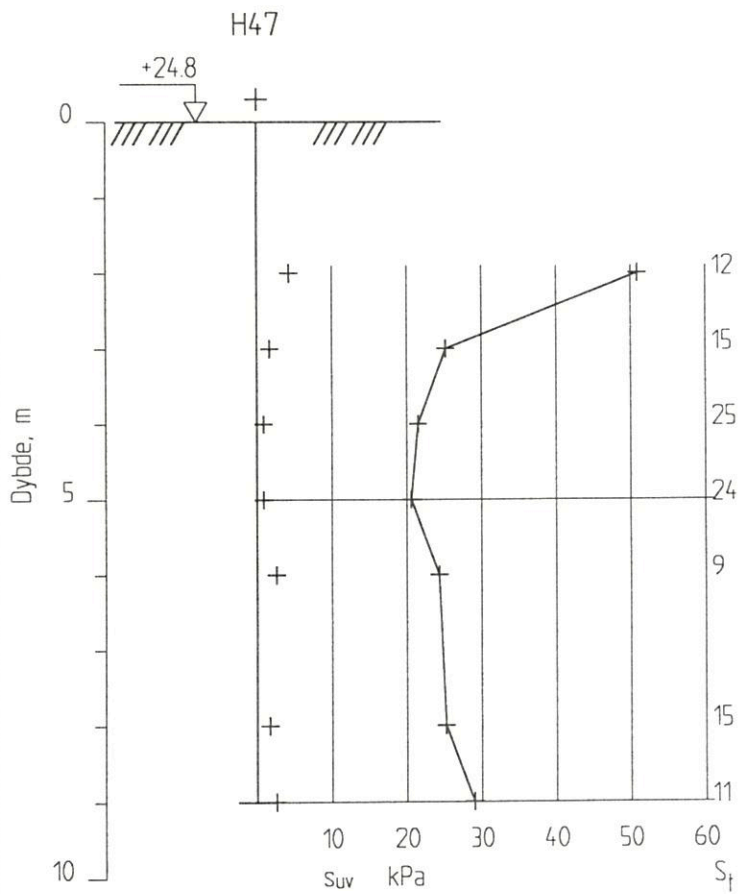
Figur nr.
126

Vingeboring
M = 1 : 100

Borhull nr. : H47
Posisjon : X 118969.5 Y -36896.2

Instr. nr. : 1148
Vinge : 55 x 110
Dato boret : 12.08.94

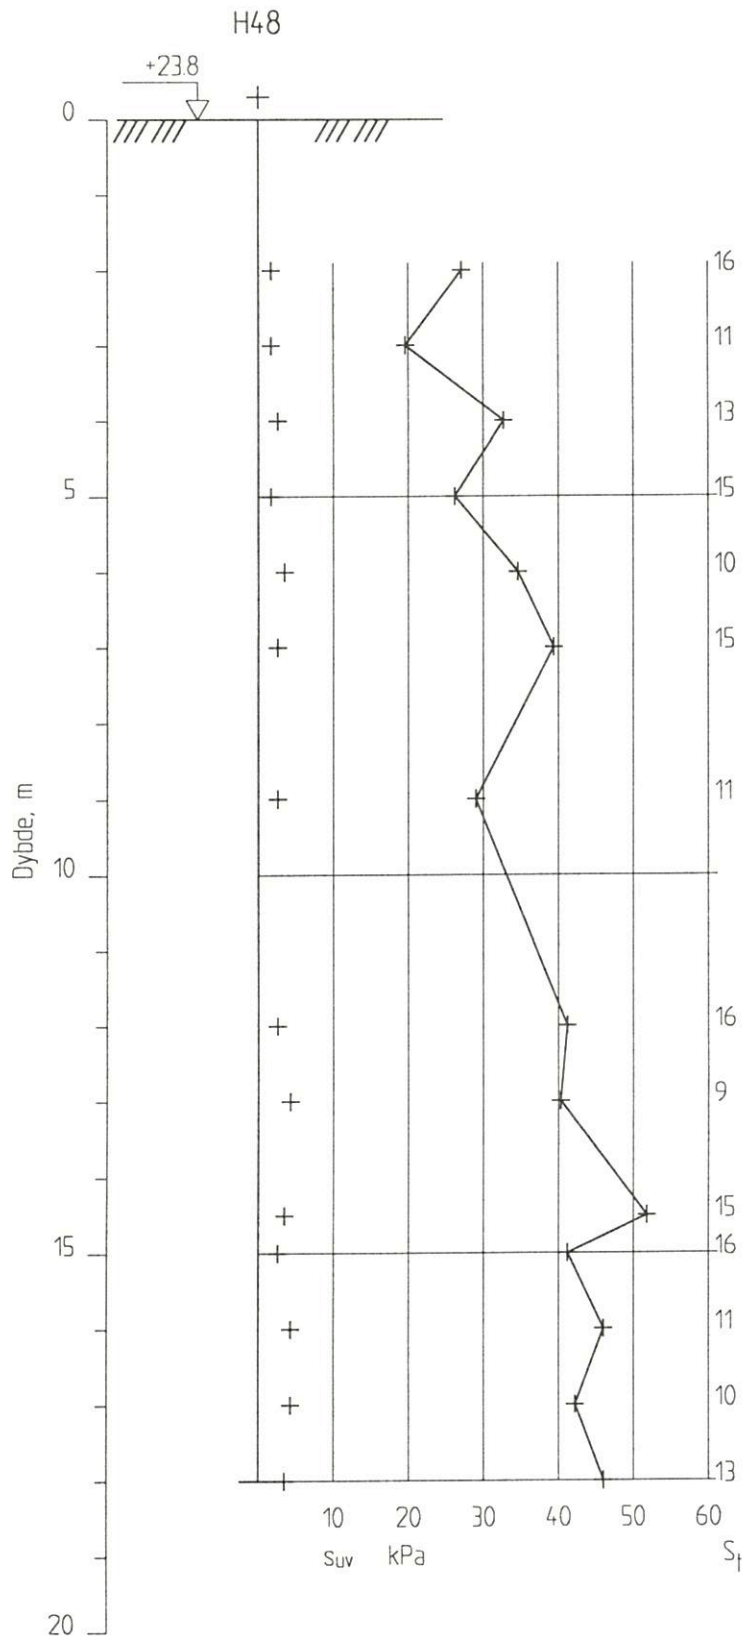
Figur nr.
127

Vingeboring
M = 1 : 100

Borhull nr. : H48
Posisjon : X 118947.8 Y -36925.3
