NVE Region Midt Utglidning Amundsdalen

Geoteknisk vurdering av stabilitet og sikringstiltak.

Oppdrag nr.: 6090687 rapport nr 2

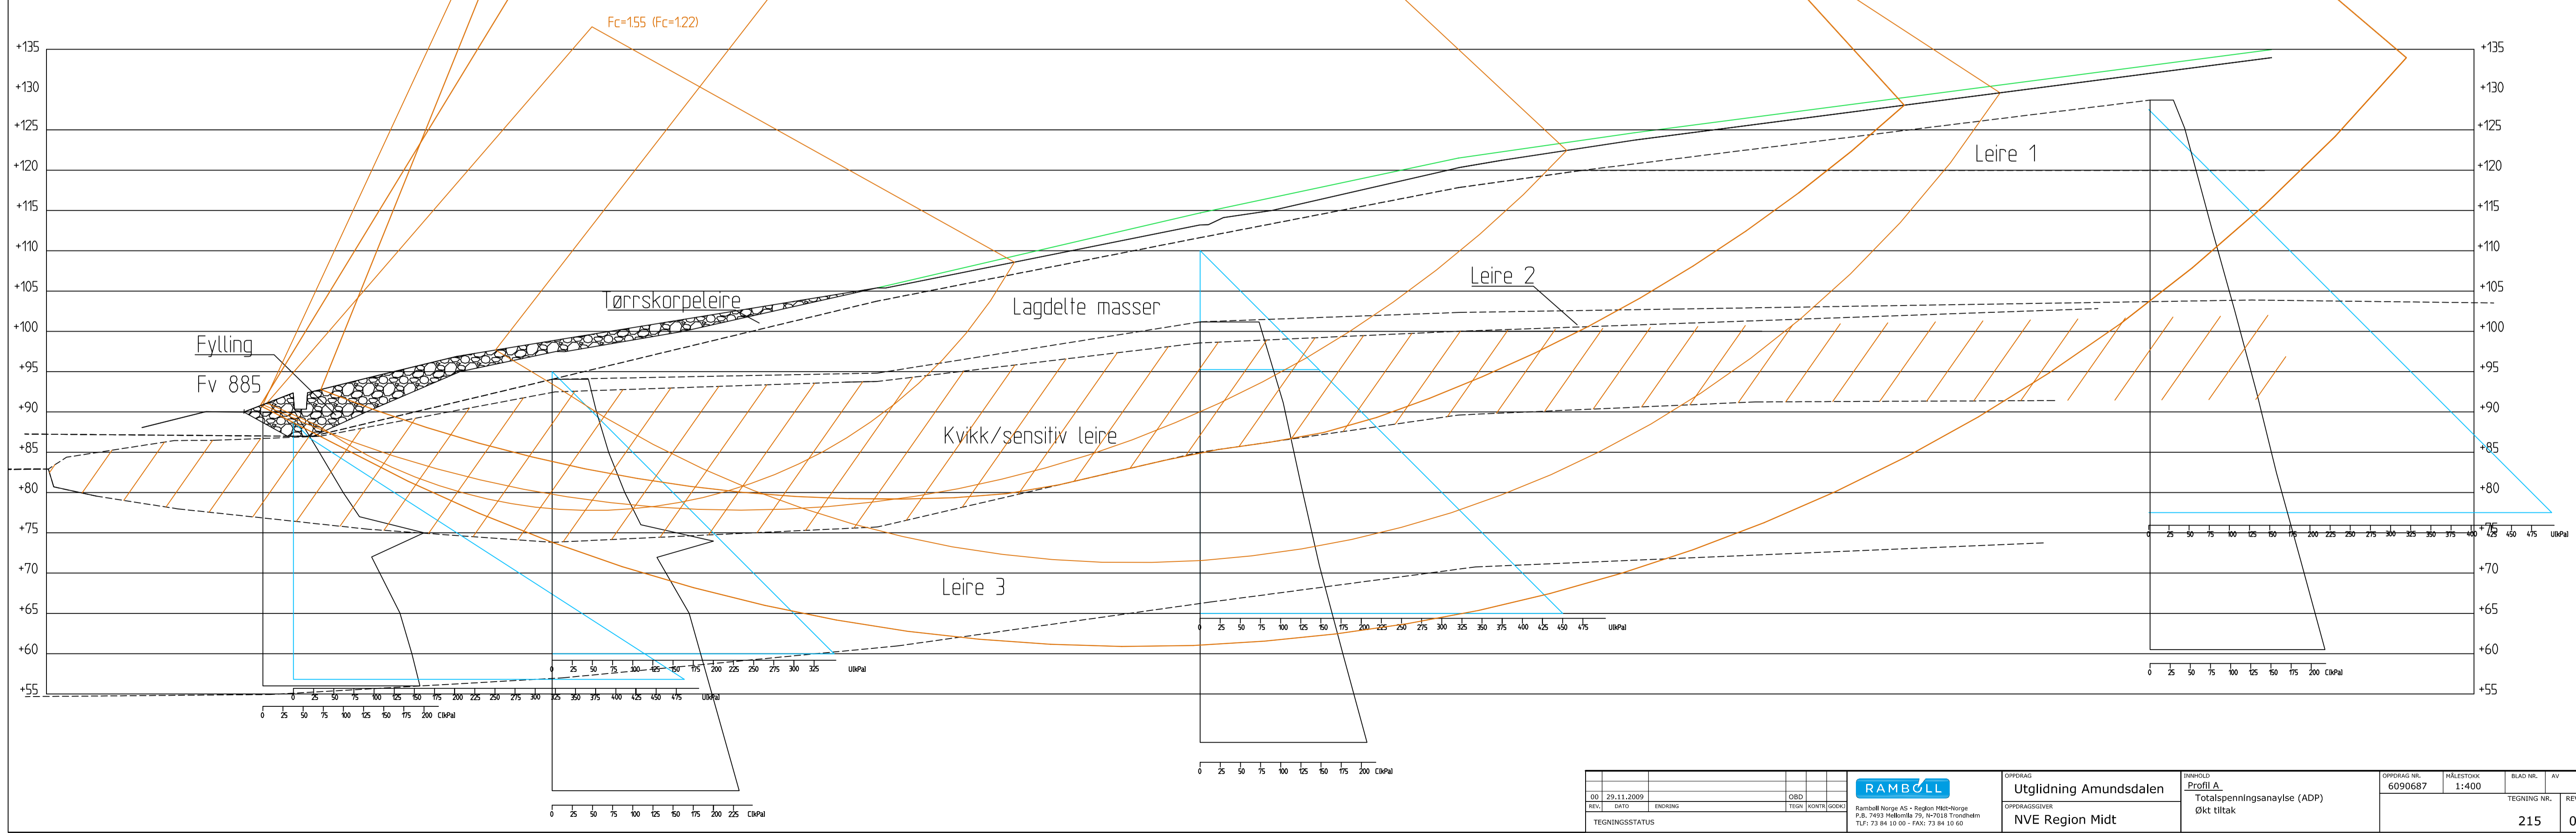
Material	no	Un.Weight	Fi	C	C	Aa	Ad	Ap
Fylling	5	19.00	42.0	0.0				
Tørrskorpe	1	20.00	28.0	0.0				
Leire 1	6	19.00	---	---	C-profil	1.00	0.70	0.40
Lagdelte masser	7	19.00	28.0	0.0				
Leire 2	2	19.00	---	---	C-profil	1.00	0.70	0.40
Kvikk/sensitiv	3	19.00	---	---	C-profil	0.85	0.59	0.34
Leire 3	4	19.00	---	---	C-profil	1.00	0.70	0.40

Opprinnelig terreng —
Tiltak —

Etter utført sikringstiltak er lokalstabiliteten i nedre del av skråningen og langtidssituasjonen (på effektivspenningsbasis) vesentlig forbedret og tilfredsstillende kravet om forbedring iht. NVEs retningslinjer 1/2008. Forbedringen av stabiliteten for kortidssituasjonen (totalspenningsbasis) for de lange globale glideflatene er lavere enn kravet fra NVEs veileder. Det er ikke tatt hensyn til romvirkning for de lange glideflatene. Men med antatt 20 % av karakteristisk skjærspenninger langs "sideflatene" er dette for lite til å tilfredsstillende kravet til NVEs veileder. For å tilfredsstillende kravet gitt av NVEs retningslinjer må det utføres betydelig tiltak, vist på tegning 215.
