R.1698 Trapp ved Gamle Bybro – miljøundersøkelse

Rapport R1698	TRAPP VED GAMLE BYBRO - MILJØUNDERSØKELSE		
	Miljørapport		
Trondheim:	13.03.2017		
Rev. / dato:			
Oppdragsgiver:	Miljøenhet	Oppdrag fra:	Elisabeth Kahrs
Repr. punkt:	Euref 89. øst: 569 897	Euref 89 nord: 7 034 093	
Sted:	Midtbyen	Antall tekstsider:	4
Feltarbeid utført:	10.02.2017	Antall bilag:	4
Feltmetoder:	Miljøprøvetaking		
Emneord:	Miljøundersøkelse		
Saksbehandler	Kvalitetssikrer:

I Kjøpmannsgata ved Gamle Bybro skal det etableres ny trapp mellom øvre og nedre gateløp av Kjøpmannsgata. Det skal graves 0,5m ned i byjord. I denne sammenhengen skal det utføres miljøundersøkelse.

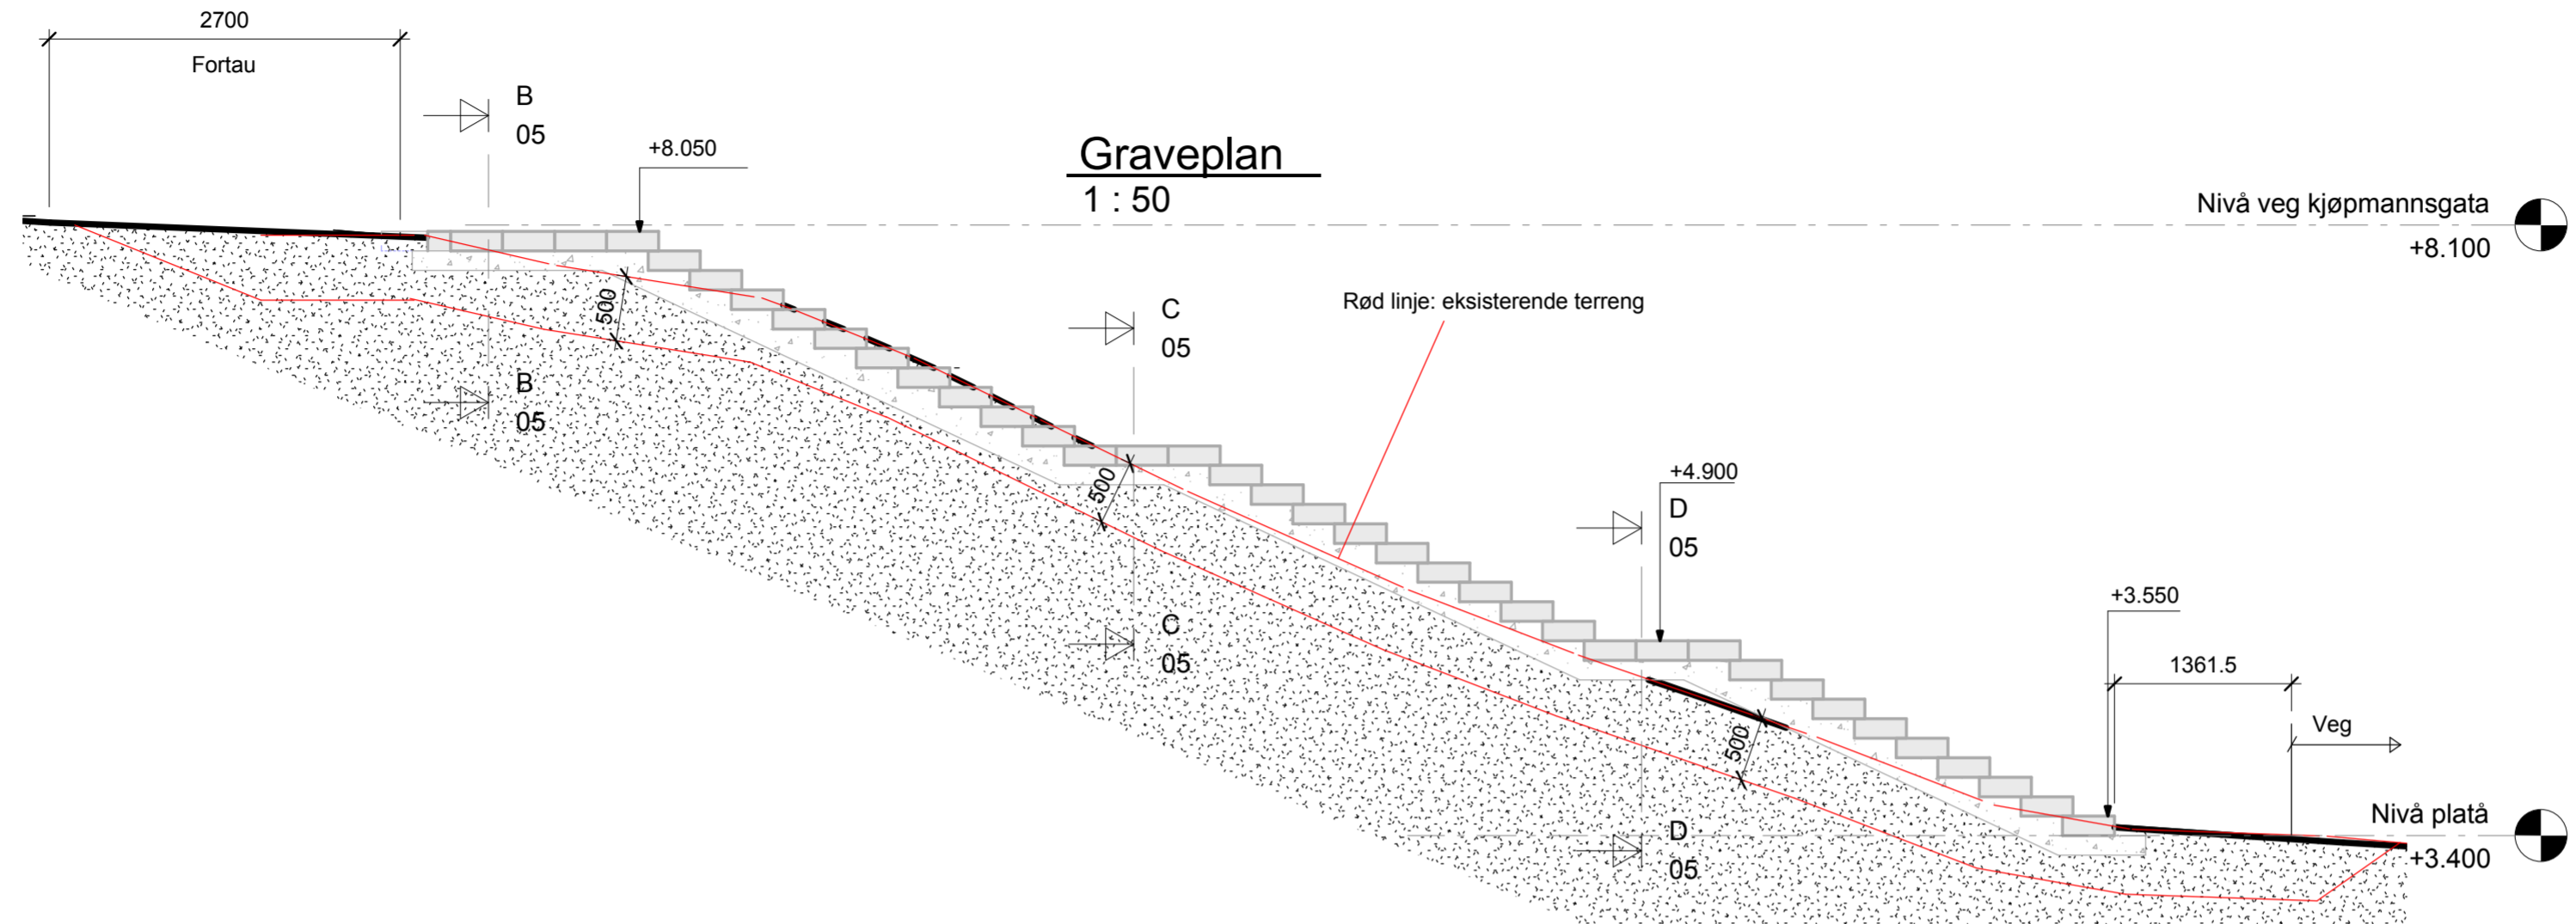
DET GRAVES UT 500mm FRA EKSISTERENDE TERRENG
 OG FYLLES OPP MED GLASOPOR TIL UK BETONG.
 FIBERDUK LEGGES OVER OG UNDER GLASOPOREN

OPPFYLING AV VEKSTJORDLAG
