R. 509-3 BØCKMANSVEG. Oppsummering av erfaringar frå anleggsarbeidet.

SEPT. 1987
GEOTEKNIK SEKSJON
PLANKONTORET TRONDHEIM KOMMUNE

R 509-3 BØCKMANS VEG. OPPSUMMERING AV ERFARINGAR FRÅ
ANLEGGSSARBEIDET

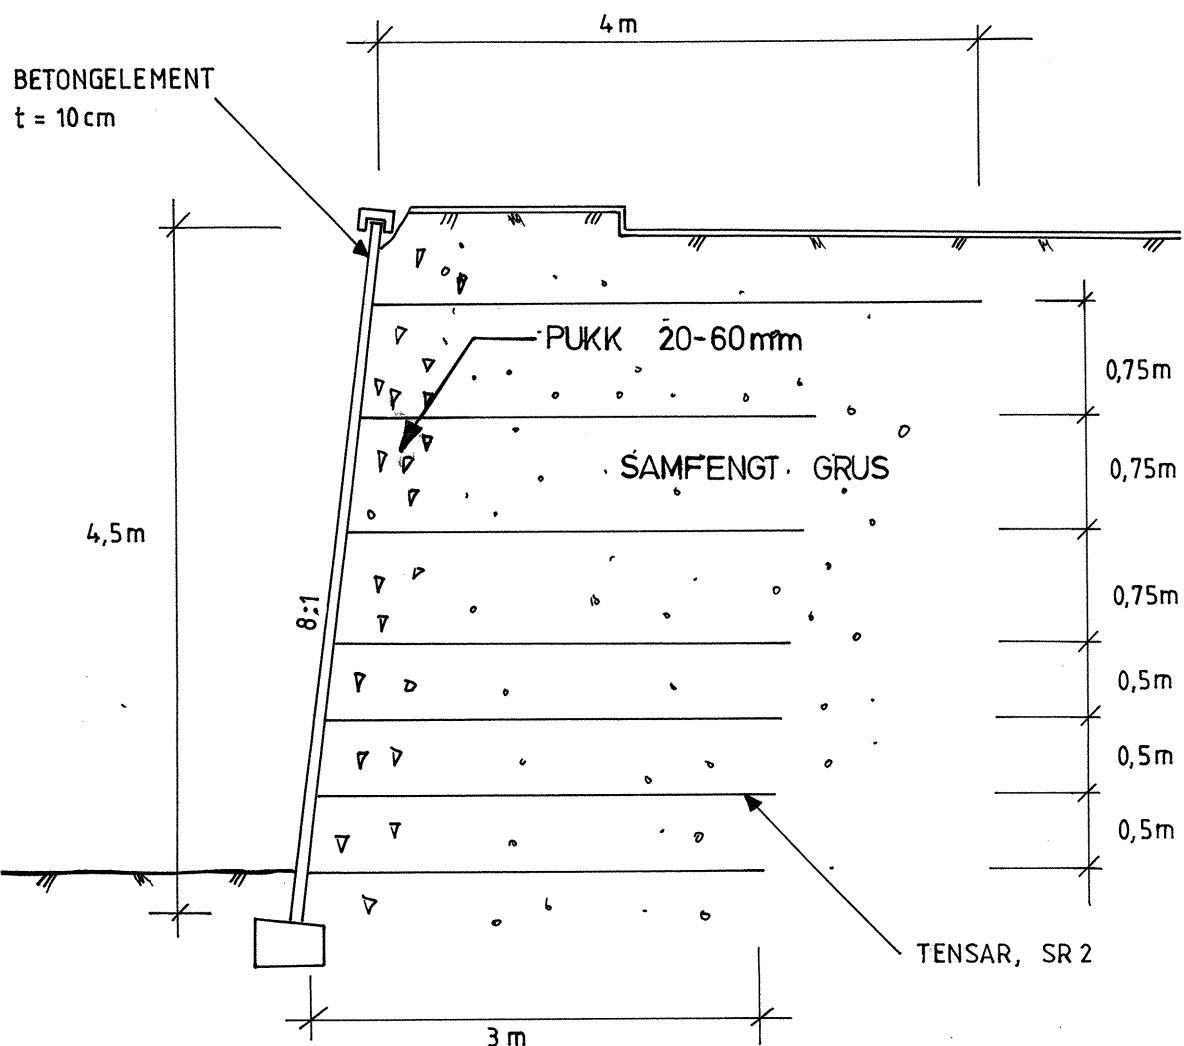
TRONDHEIM KOMMUNE GEOTEKNIK SEKSJON	BØCKMANS VEG STØTTEMUR MED ARMERT BAKFYLING, PRINSIPPSKISSE	MÅLESTOKK 1:50
	TEGNET AV E.R. K.T.	RAPP NR. R. 509-3
	DATO 14. 8.. 87	BILAG 2

Støttekonstruksjonen er i prinsippet samansett av 2 element:

- armert fylling (med tilnærma vertikal front)
- frontpanel

Den viktigaste delen av konstruksjonen er den armerte fyllinga som er sjølve støttekonstruksjonen. Frontpanelet har berre som formål å halde massane mellom armeringsnetta på plass. I tillegg skal det verne massane i fronten mot vér og vind, og det skal fungere som forskaling ved utlegging og komprimering av massane.

I bilag 2 er vist prinsippskisse av støttekonstruksjonen.

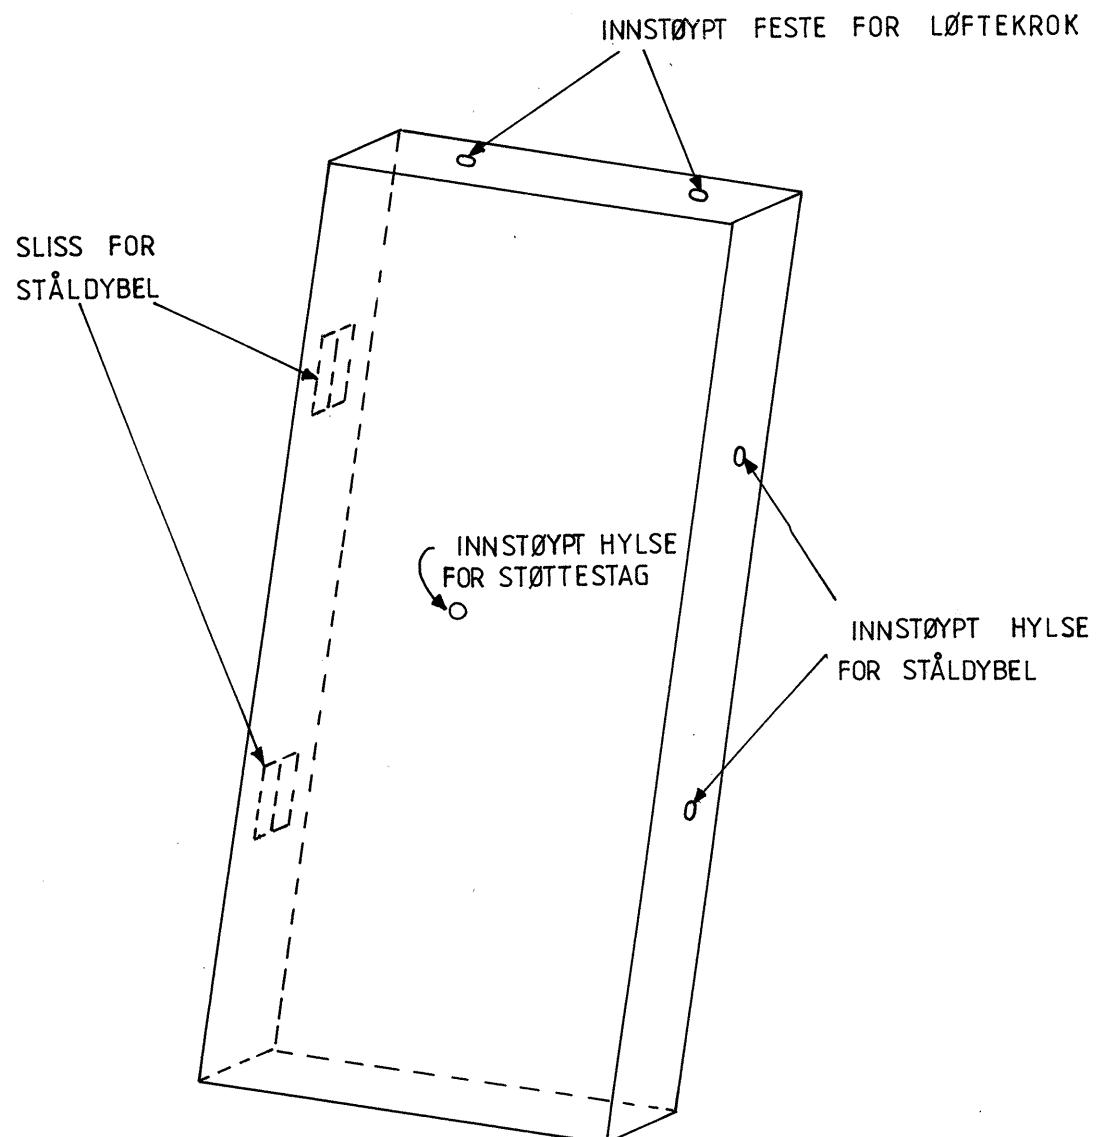
TRONDHEIM KOMMUNE GEOTEKNISK SEKSJON	BØCKMANS VEG FRONT_PANEL, DETALJER	MALESTOKK	
		TEGNET AV K.T.	RAPP NR. R. 509 - 3
	DATO 13. 8..87	BILAG 3

FRILAGT BETONG I FRONTEN.
INNSTØYpte NETT, BAK
(1-7 stk.)

HØGDE : 1 - 4,7m
BREIDDE: 1,1 m

Detaljutforming av konstruksjonen er vist i bilag 3 og 5.

Sentrisk i fronten på kvart betongpanel var det innmontert ei hylse for feste av skråstiviar til bruk under montasjearbeidet. Det viste seg imidlertid at dei høgaste panela var så fleksible at det var nødvendig med avstiving også i toppen.

I samanføyningane mellom panela vart i første omgang foreslått not/fjær eller enkel fals som feste. Etter råd frå Bygg-Element A/S som produserte panela, vart det brukt ståldyblar. I tillegg var det meininga å bruke pakningar i fugene. Desse pakningane vart ved ei misforståing ikkje monterte.

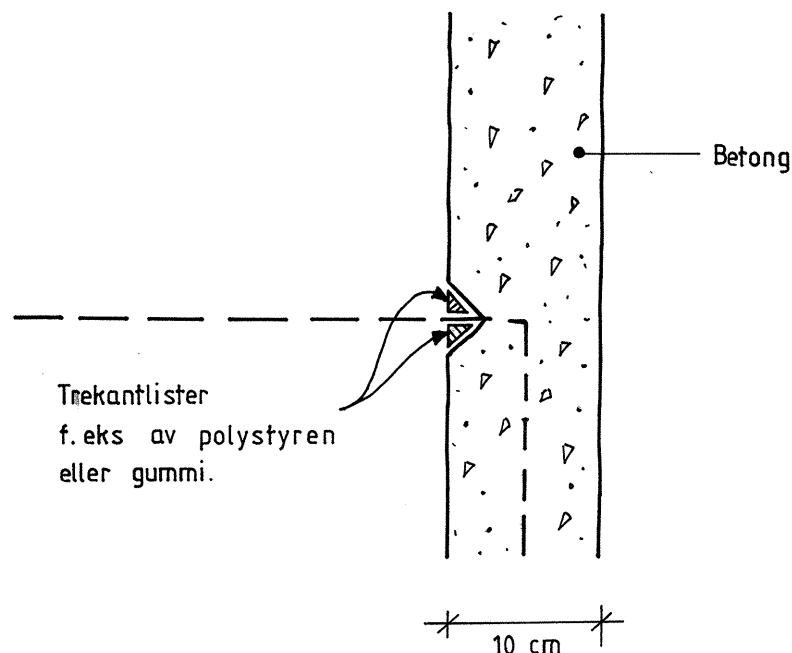
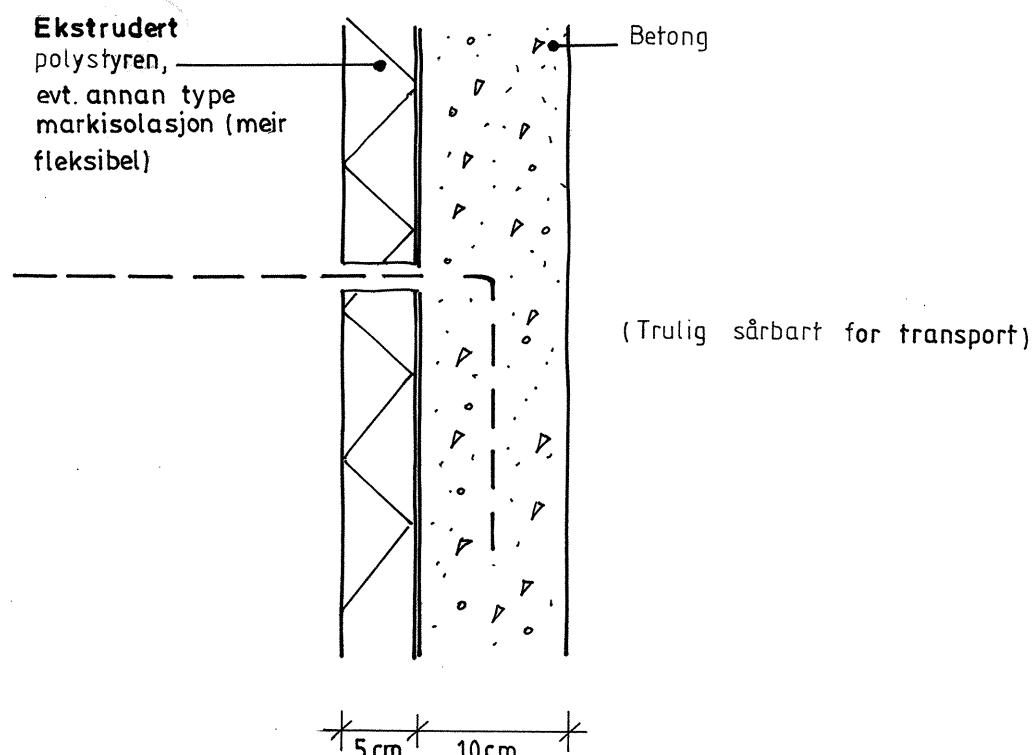
TRONDHEIM KOMMUNE GEOTEKNISK SEKSJON	BÖCKMANS VEG	MÅLESTOKK	
	FRONTPANEL, FORSLAG TIL ENDRINGER AV KONSTRUKSJONSDETALJER	TEGNET AV K.T.	RAPP NR. R.509-3
	DATO 19. 8..87	BILAG 4

OVERGANG NETT / BETONGPANEL

PANEL MED ISOLASJON (PREFABRIKERT)

Det bør vurderast om betongelementa kan leverast frå fabrikken med isolasjon ferdig montert. Det vil da vere viktig med godt feste mellom isolasjon og betong. Det viktigaste argumentet mot eit slikt produkt vil trulig vere at isolasjonen kan bli skadd under transporten.

I overgangen mellom nett og betongpanel kan det lett oppstå skade på jordarmeringsnetta. Ved å støype inn ei list av fleksibelt materiale (gummi, ekstrudert polystyren el.likn.) på kvar side av nettet vil ein kunne unngå alvorlige nettskader, sjå bilag 4.

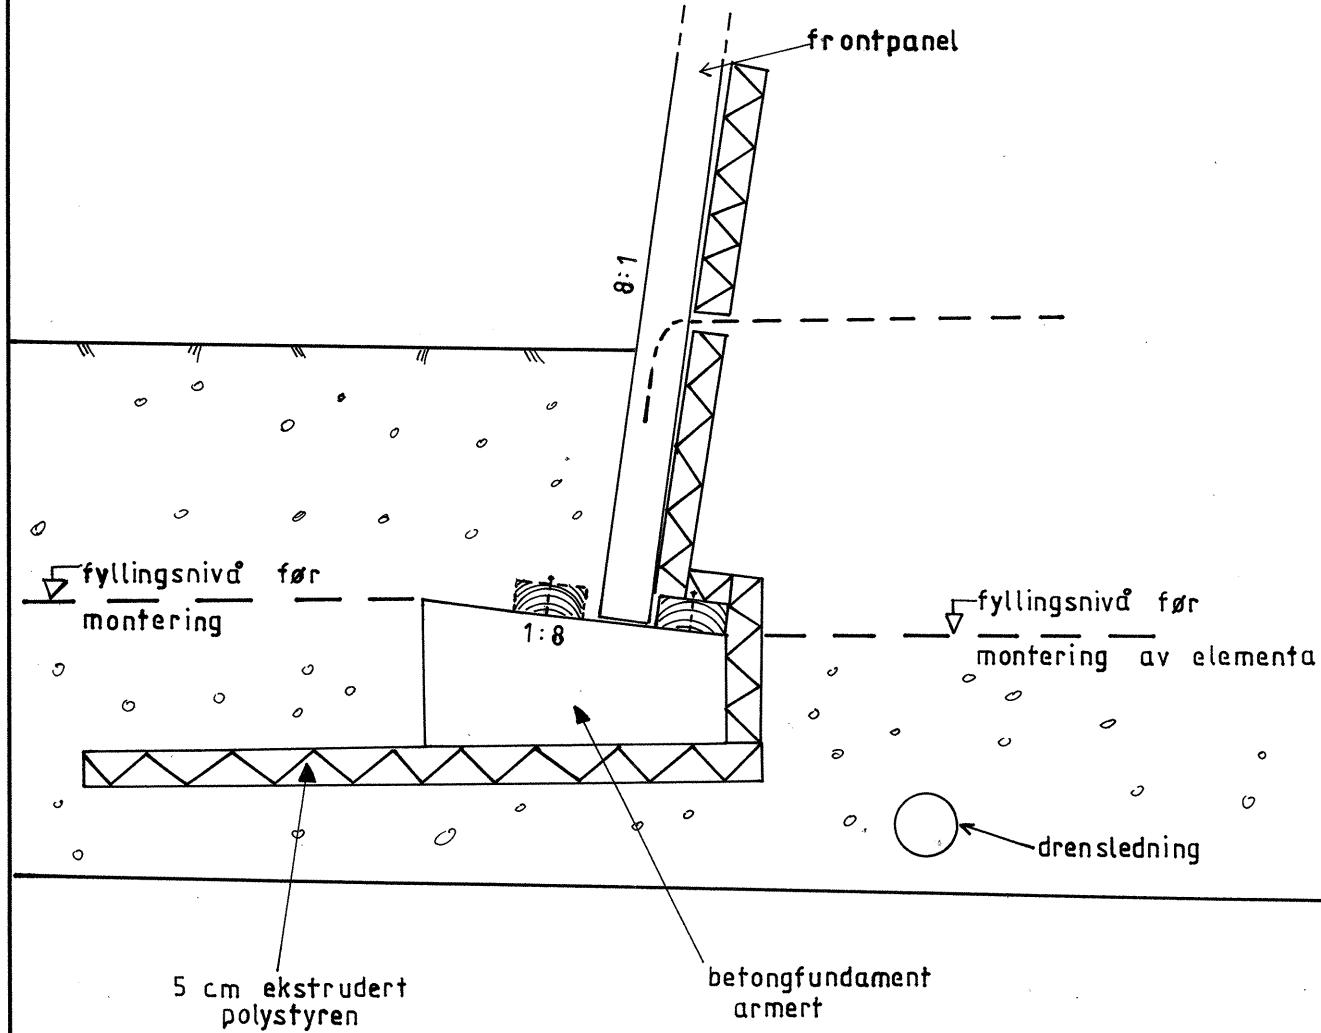
BILAG
5

Som fundament vart det brukt bankett av armert betong.

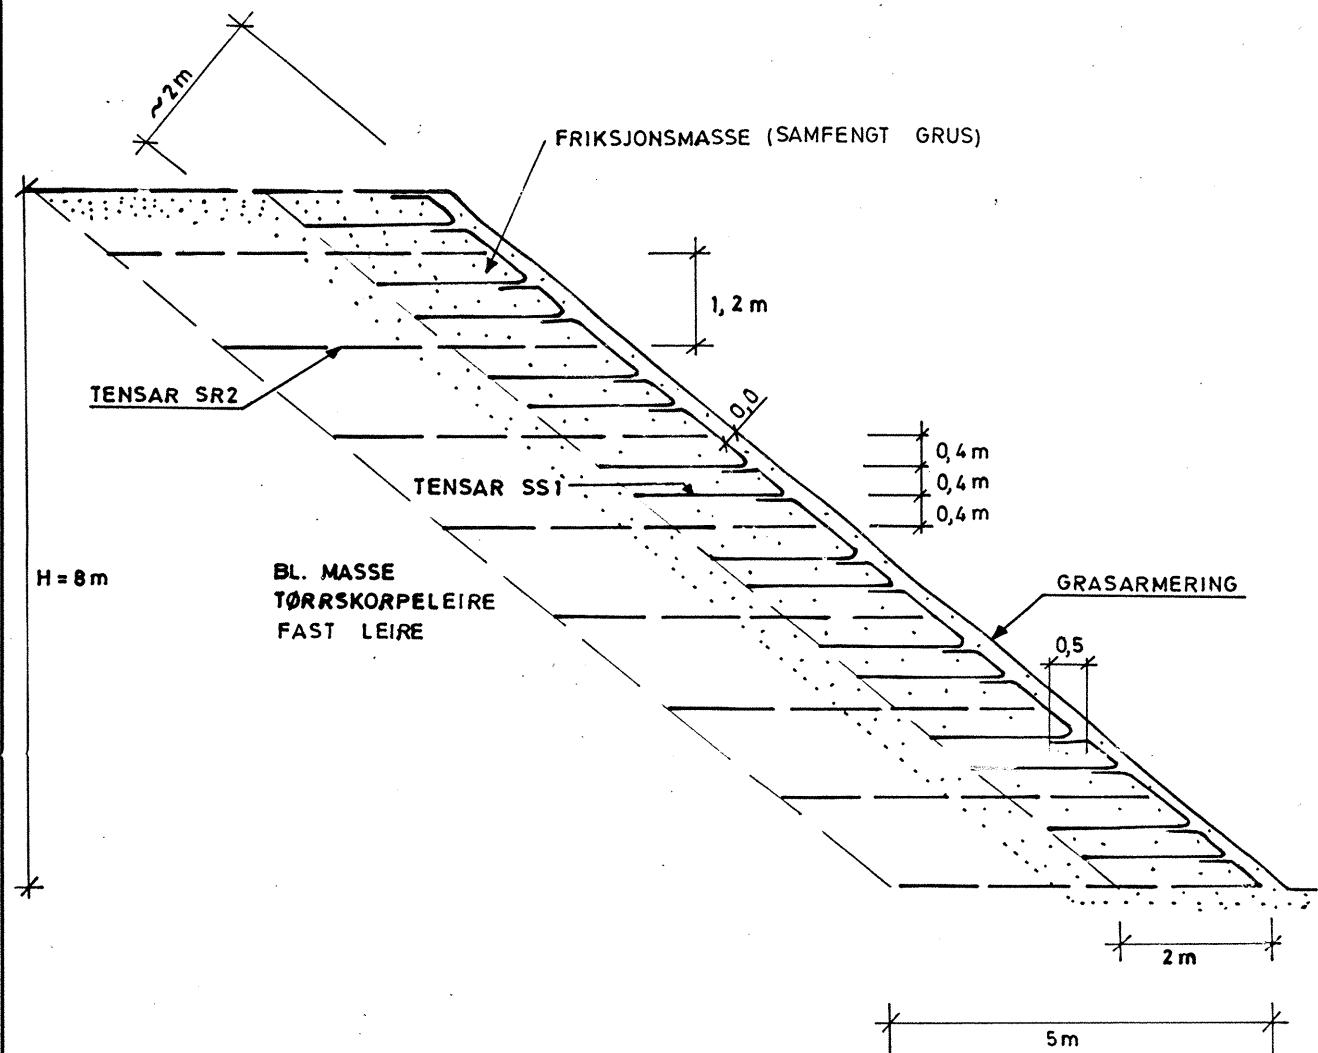
TRONDHEIM KOMMUNE GEOTEKNIK SEKSJON	ARMERING AV JORDFYLLING	MALESTOKK 1:100	
	PRINSIPP	TEGNET AV K.T.	RAPP NR. 509-3
		DATO 2.5..85	BILAG 6

Prinsippkissa i bilag 6 viser plassering av armeringsnetta.

Som hovudarmering vart det brukt Tensar SR 2 med lengde 5 m og vertikal avstand 1,2 m. Som sekundærarmering brukte ein Tensar SS 1, lengde 4 m (med oppbrett) og vertikal avstand 0,4 m. For å hindre utrasing av masse mellom nettlaga i fronten vart kvart nett bretta opp og lagt inn i fyllinga ved neste lag.

Massane vart lagt ut i lag á 40 cm, som også var den vertikale avstanden mellom kvart nett.

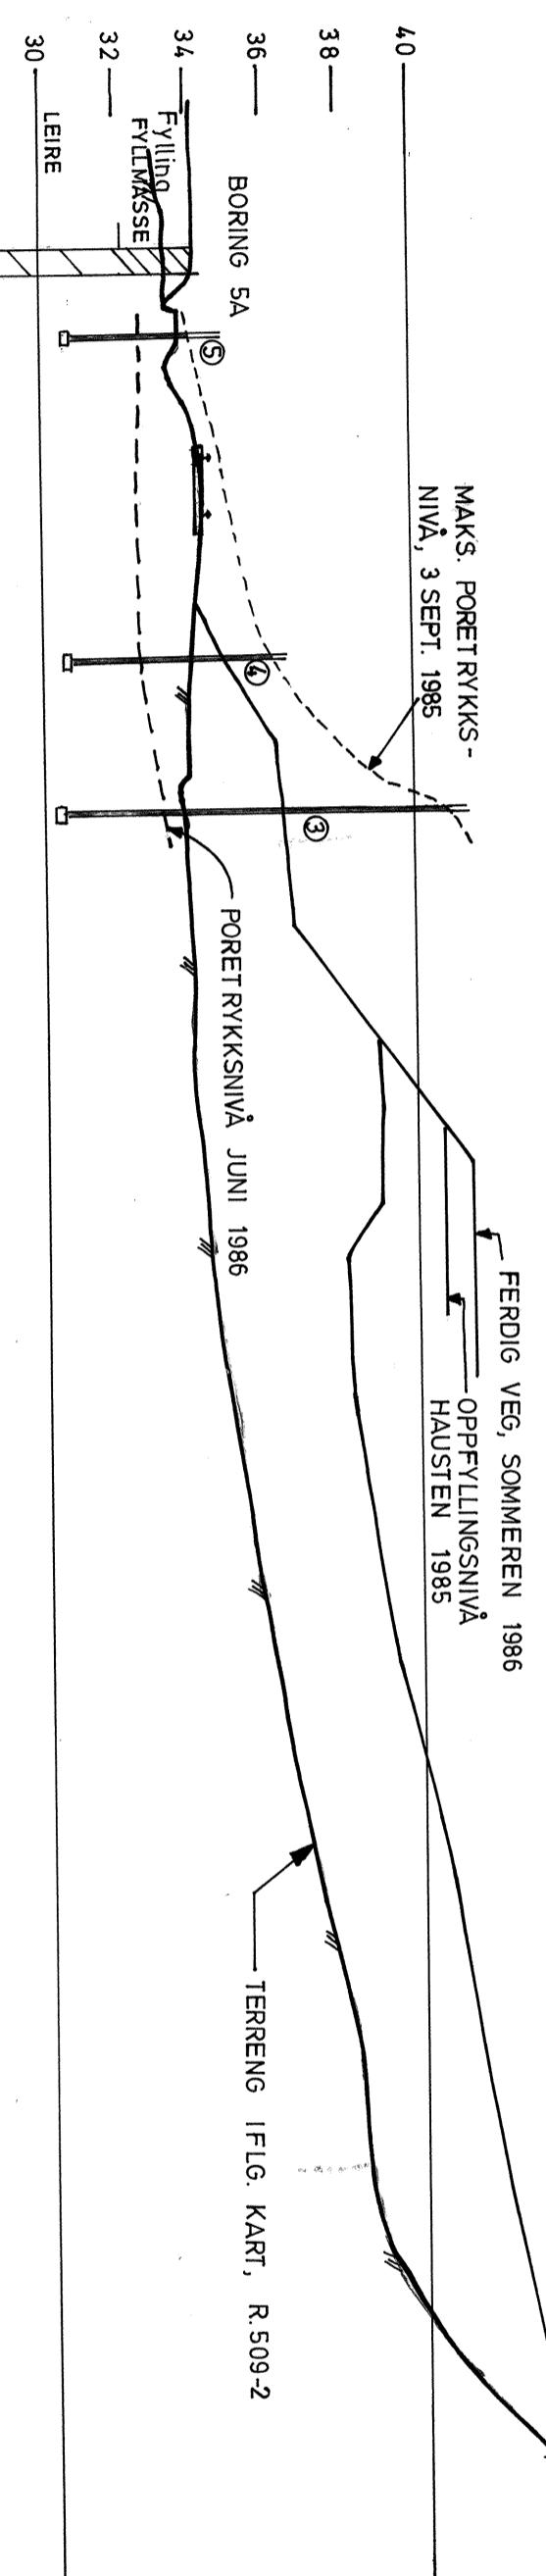
BØCKMANS VEG		MALESTOKK:
		1:200
Poretrykksmålinger (profil 851)	TEGN. AV:	K.T.
framstilte i profil.	DATO:	8.9.87
Boreresultat.	KONTR.:	
	RAPP. NR.:	R. 509-3
	BILAG:	7

Geoteknisk seksjon utførte måling av poretrykket i den originale grunnen ved nedsetting av poretrykksmålarar i 9 punkt. Det vart målt til dels høge poreovertrykk.

Resultata er framstilte i bilag 7.

Årsaka til stabilitetsproblema er etter vårt skjønn poretrykksutviklinga i den blaute undergrunnen.

Materialet har hatt ei uventa høg poretrykksutvikling i forhold til treaksialforsøka som er utførte i laboratoriet.

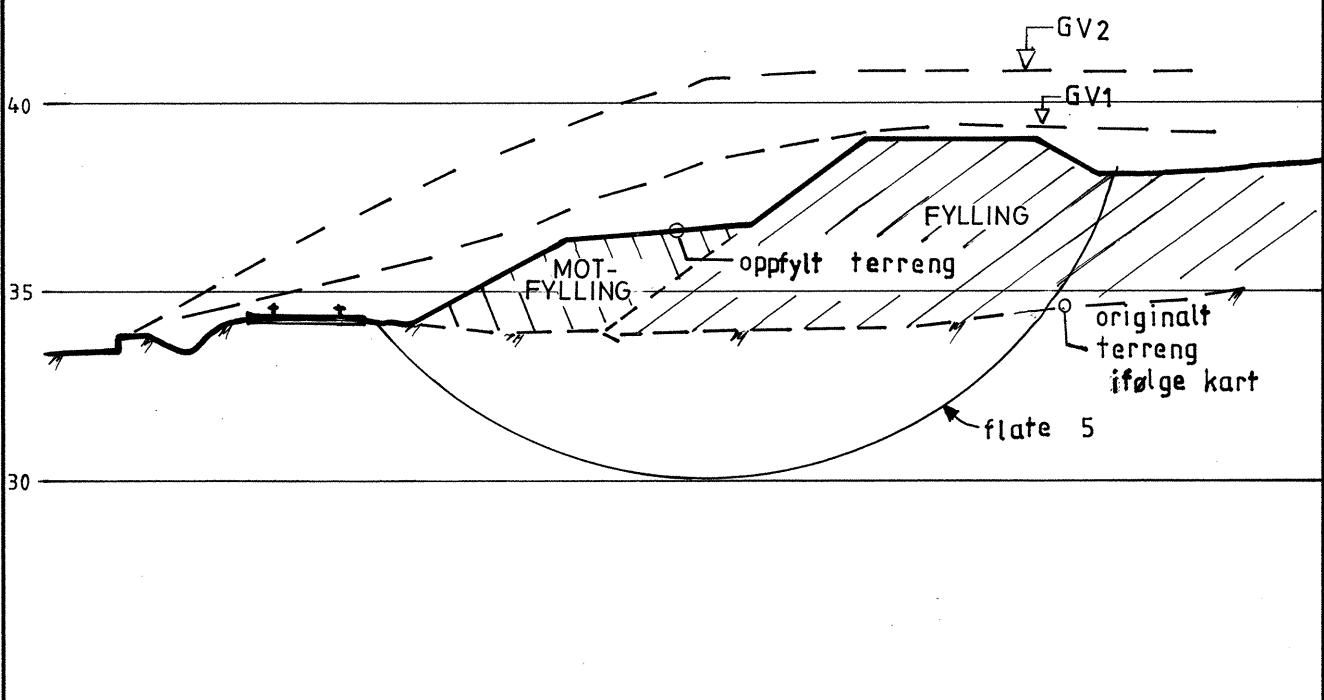
TRONDHEIM KOMMUNE GEOTEKNIK SEKSJON	BØCKMANS VEG	MALESTOKK 1:200
	Stabilitet profil 851, flate 5	TEGNET AV E.R., N.W.
		RAPP NR. 509 - 3
	DATO 2/9-87	BILAG 10

Korttidsstabiliteten var kritisk, dvs. $\gamma_m \approx 1,0$, før utlegging av motfyllinga, jfr. bilag 10. Reknemessig auka stabiliteten med ca 20% p.g.a. motfyllinga.

Pore- trykk		$a=10 \text{ kPa}$ $\tan \phi = 0.65$	$a=0 \text{ kPa}$ $\tan \phi = 0.76$
GV1	Med motfylling	2.03	
	Utan motfylling	0.98	
GV2	Med motfylling	1.32	
	Utan motfylling	0.87	0.43

Denne poretrykksutviklinga har dermed redusert den reknemessige stabiliteten ned mot 1,0.

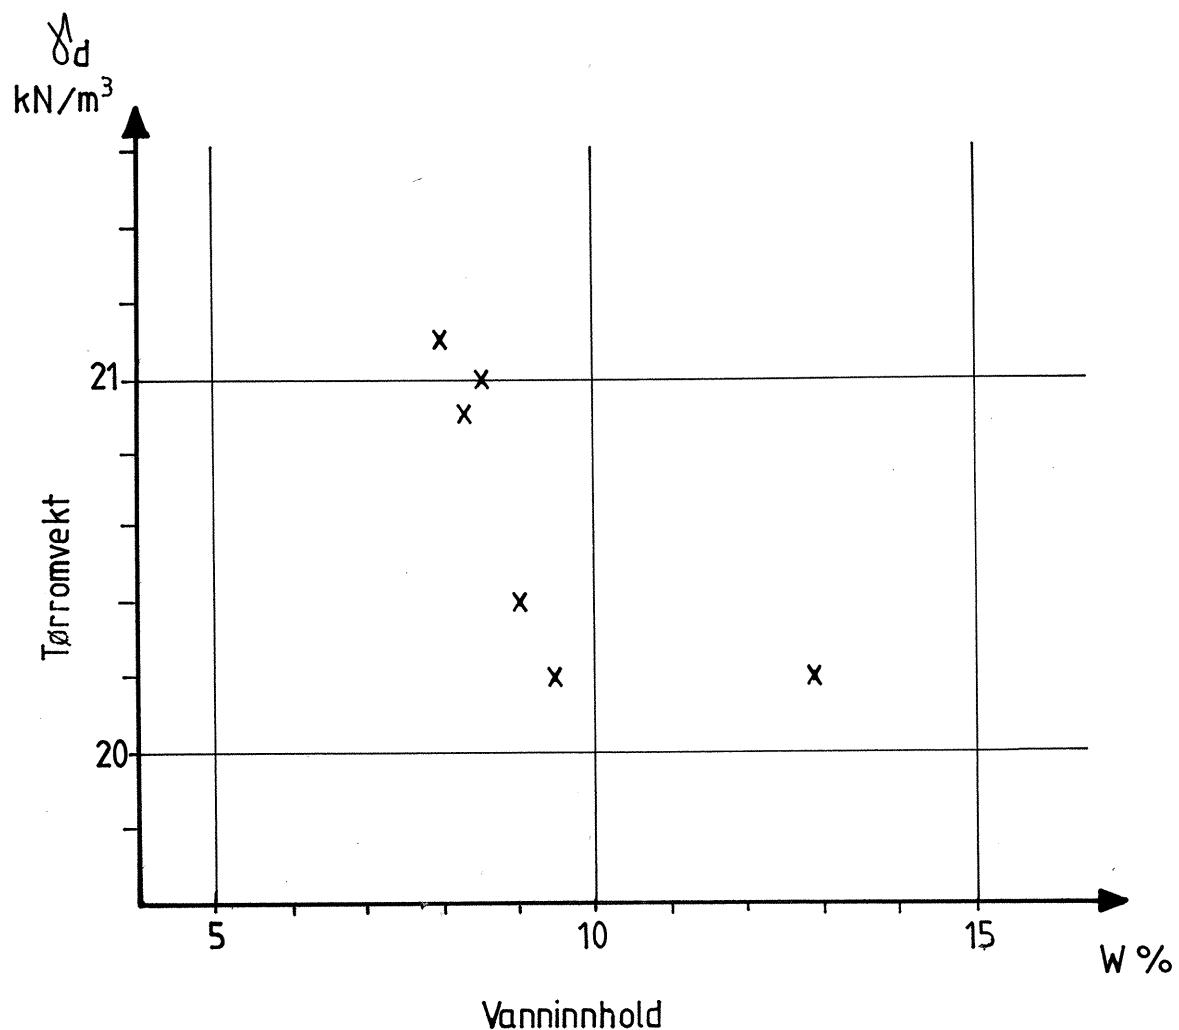
BILAG
14

Bilag 14 viser sammenstilling av Proctorforsøka i laboratoriet.

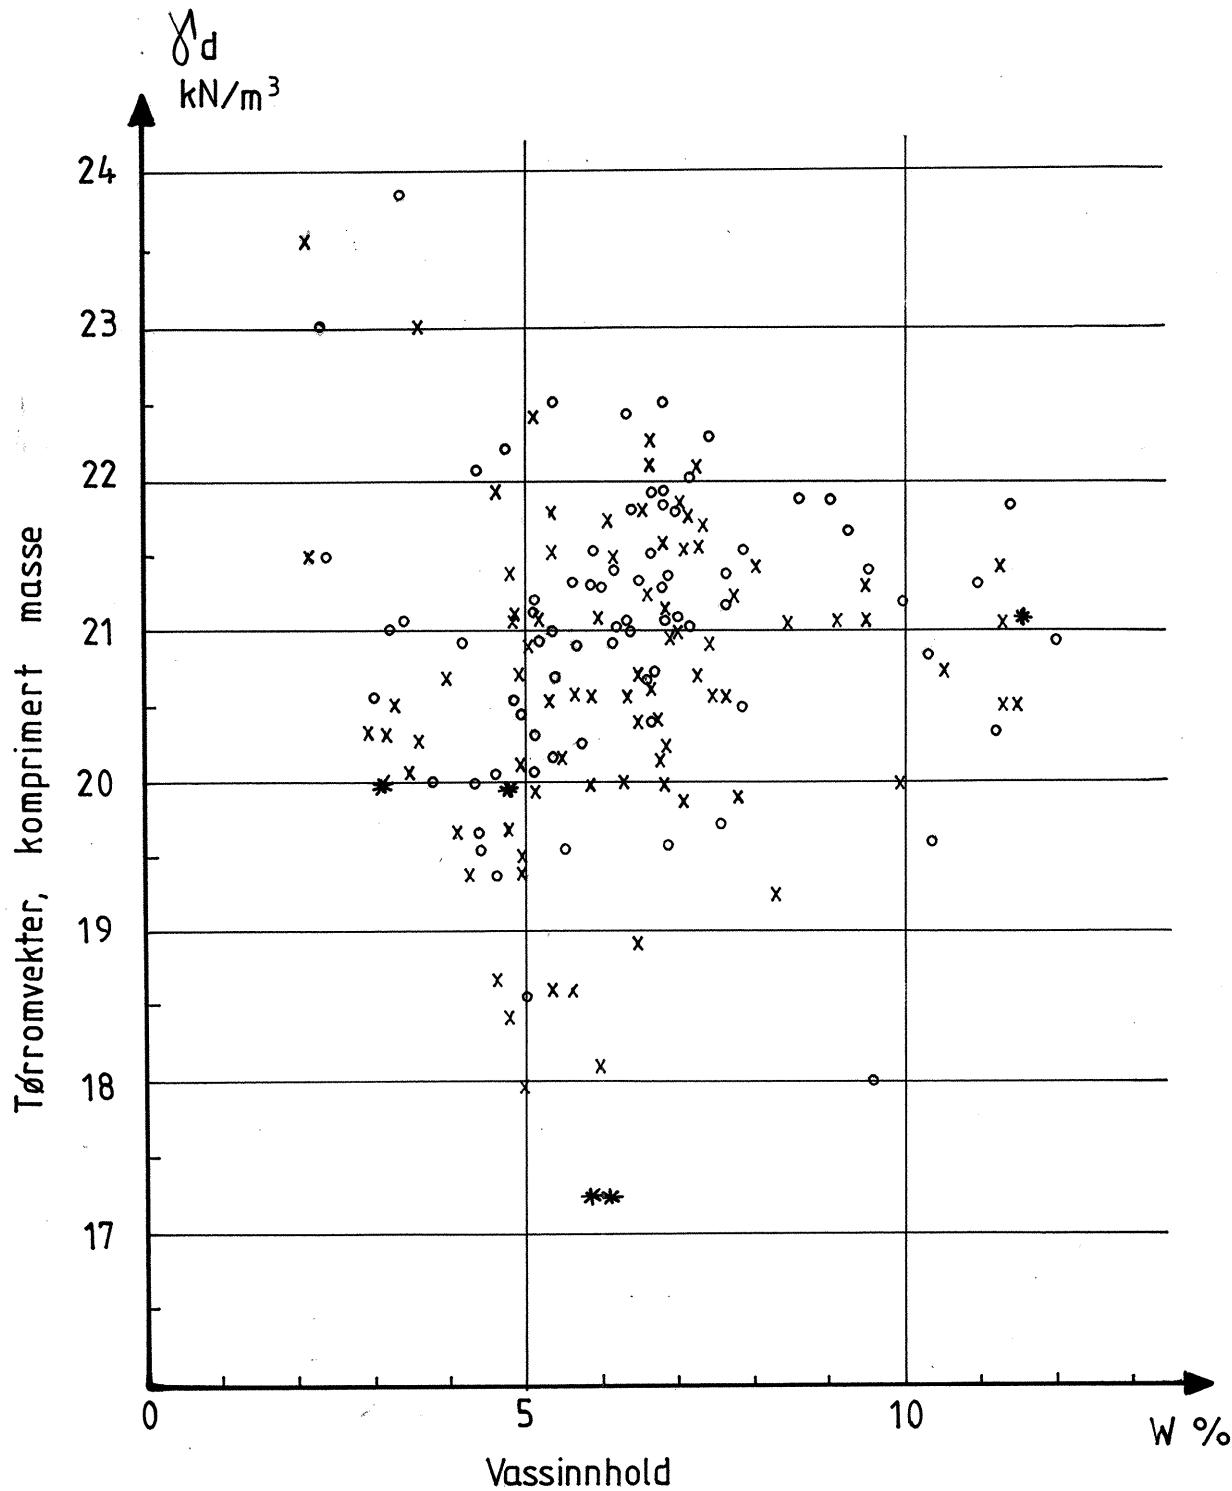
Med sju overfartar var lågaste/høgaste verdi $21,4 \text{ kN/m}^3/21,9 \text{ kN/m}^3$ eller 104%/107%. Gjennomsnitt: 105,5%. Sjå også bilag 15.

Resultata frå komprimeringskontrollen er viste i bilag 15.

x = 15cm lag

o = 30cm lag

I hovudsak vart det da målt tørromvekter som tilsvara 96 - 102% av Standard Proctor.

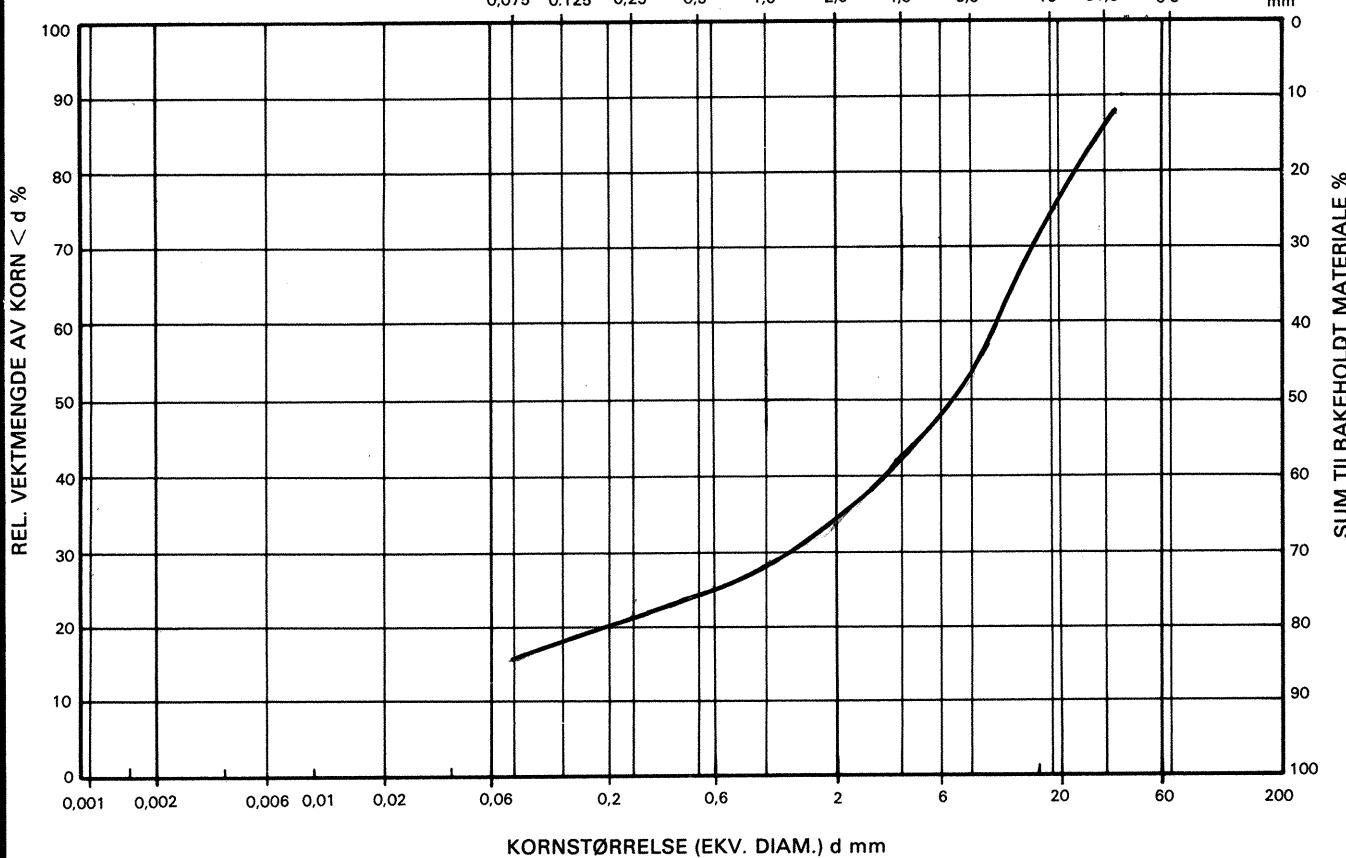
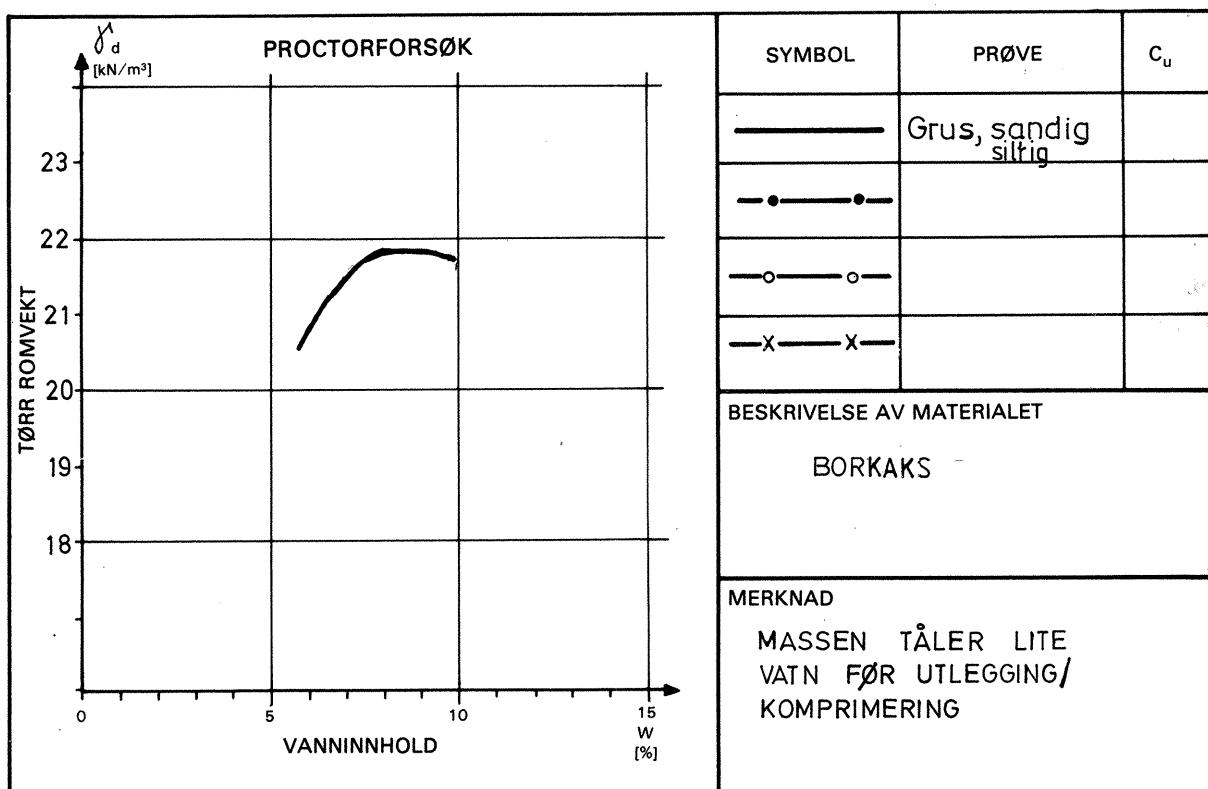
Bilag: 16

Massen hadde kornfordeling ca som vist i bilag 16.

Med det relativt høge finstoffinhaldet var massen svært ømfintlig for vatn.

Borkaks vart brukt berre i lite omfang på anlegget i Bøckmans veg. Hovudårsaka var at denne typen masse ikke har tilfredsstillande bygetekniske eigenskapar.
