TRONDHEIM KOMMUNE

Rapport fra Geoteknisk avdeling

R.1570 Innherredsveien 96 - 106

Dato: 02.09.2013

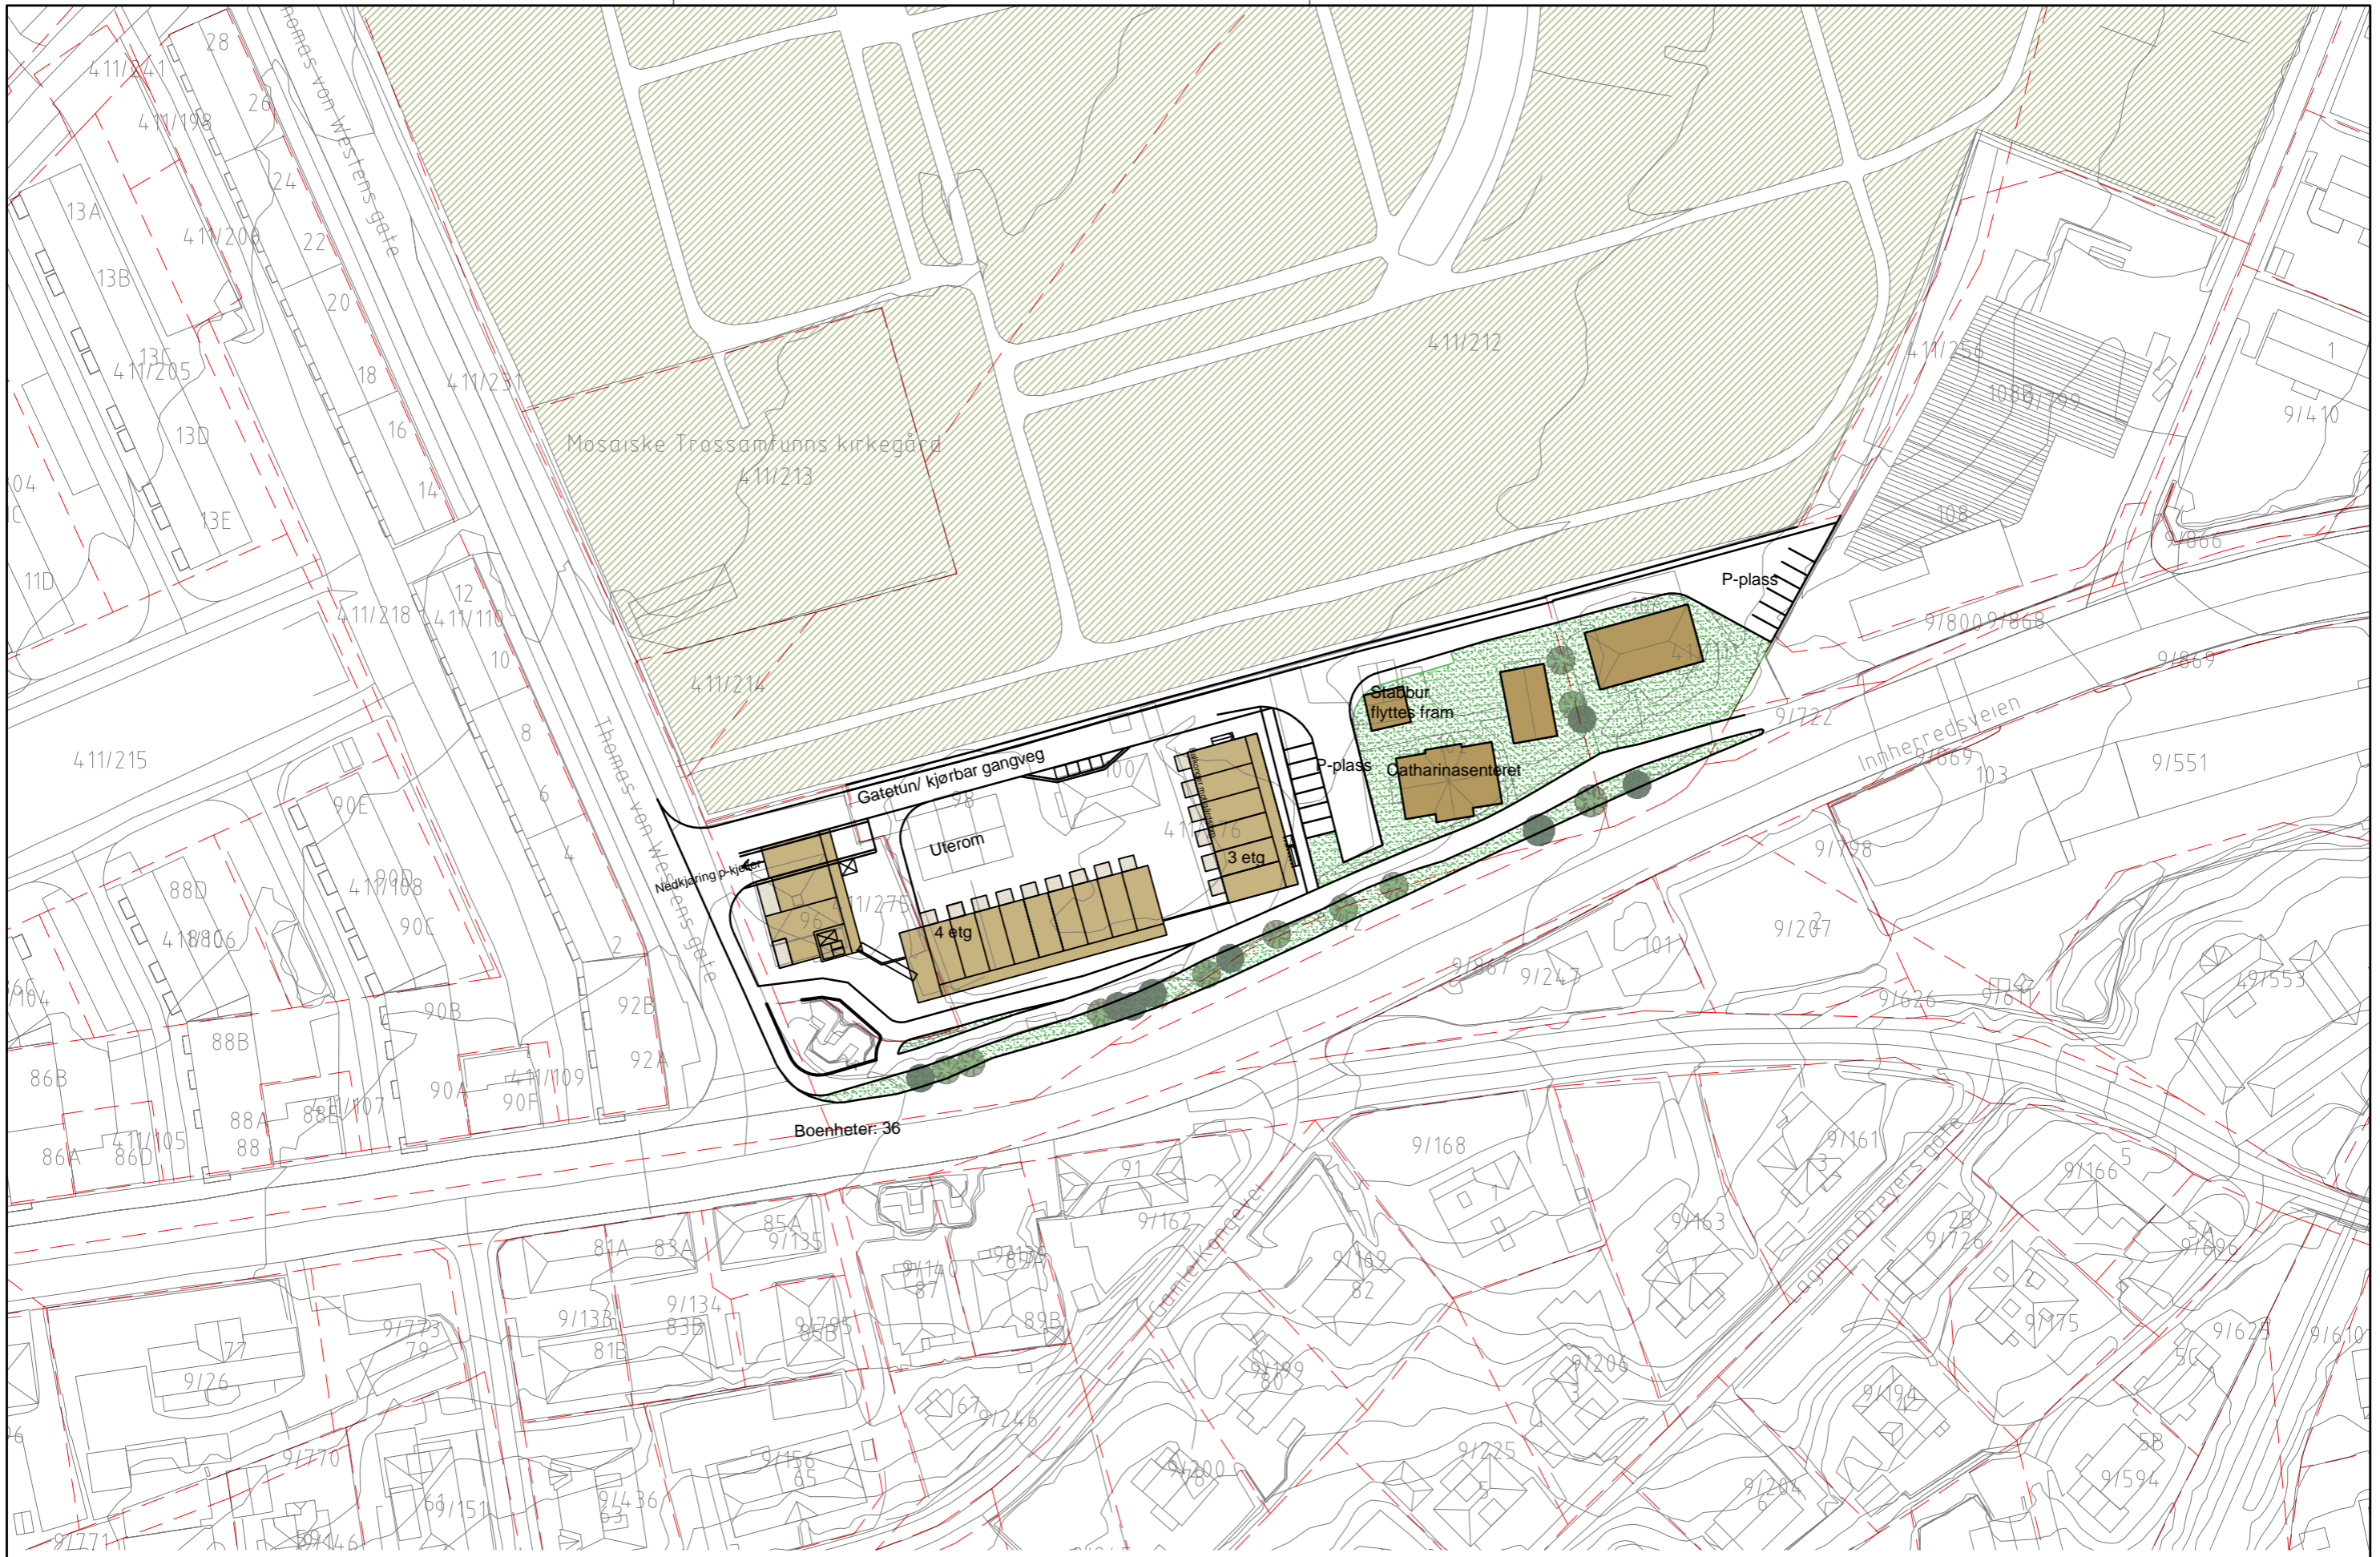
Bilag 1

Foreløpig illustrasjonsplan utarbeidet av Asplan Viak, datert 04.07.2013

Det skal utarbeides reguleringsplan for Innherredsveien 96 - 106. Det planlegges boligbebyggelse i opptil 5 etasjer. Dessuten vurderes det å etablere parkeringskjeller under de tre boligblokkene vest på planområdet og tilhørende hageareal nord for disse frem til adkomstvegen i nord. Det blir ingen endring i østre deler av planområdet. Det er utarbeidet en foreløpig illustrasjonsplan av Asplan Viak, se bilag 1.
