**Tønsberg. Hertug Guthorms gate 1  
Grunnundersøkelser**

**Geoteknisk rapport med vurderinger  
110849r1**

**1. april 2014**

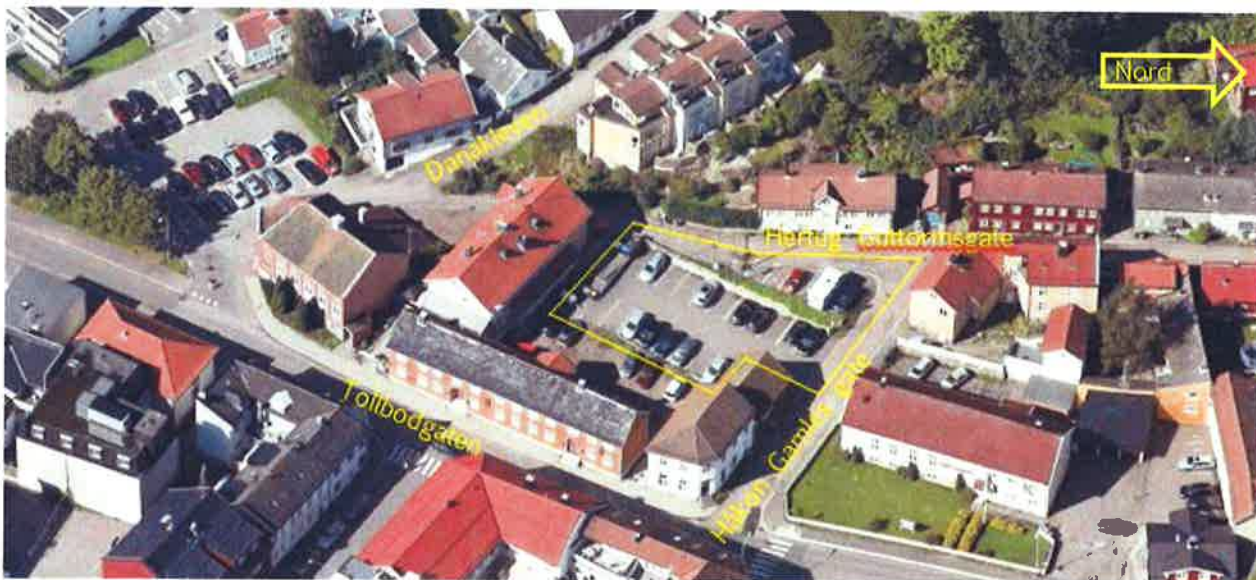
Reguleringsområdet grenser mot Hertug Guthorms gate i vest og Håkon Gamles gate i nord. I nordøst grenser området mot Kockegården og et kombinert forretnings-/leilighetsbygg på hjørnet av Tollbodgaten/Håkon Gamles gate, og i øst mot parkeringsplass og Røde Kors bygget (den lange gule bygning mot Tollbodgaten). I syd ligger et leilighetsbygg i 3 etasjer.

Bilde 1. Flyfoto fra 1881.no. Reguleringsområdet er markert med gult.

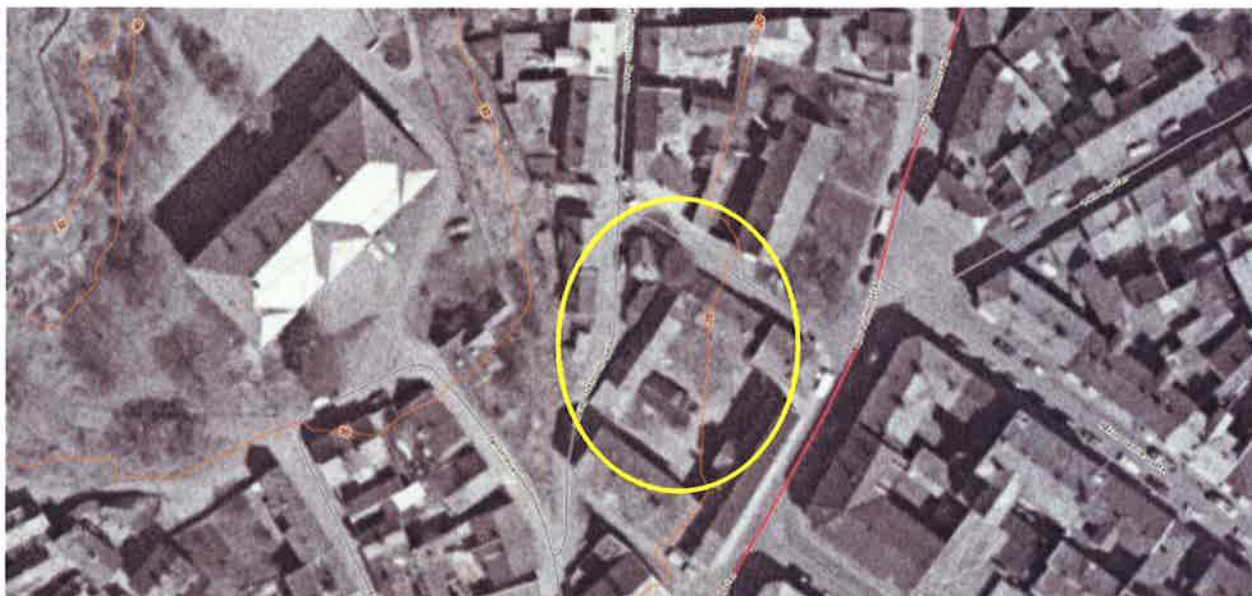
Bilde 2. Flyfoto fra norgebilder.no tatt 12.05.1960. Aktuell tomt er markert med gult.

På bilde 2 (vist over) viser at det tidligere har stått bygninger på tomta, både langs Hertug Guthorms gate og Håkon Gamles gate.

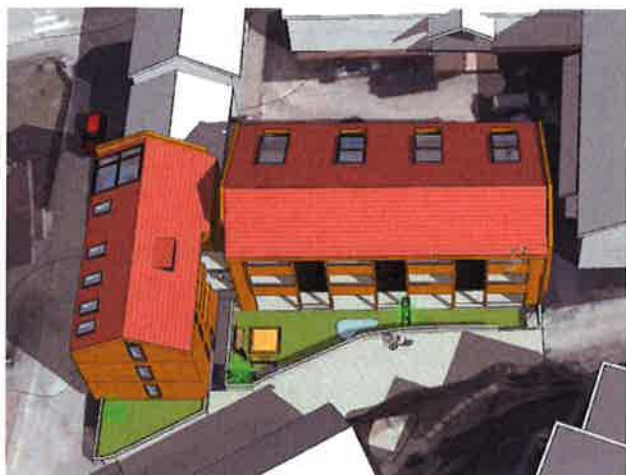
Figur 3. Mottatt 3D illustrasjon, sett mot sydøst.

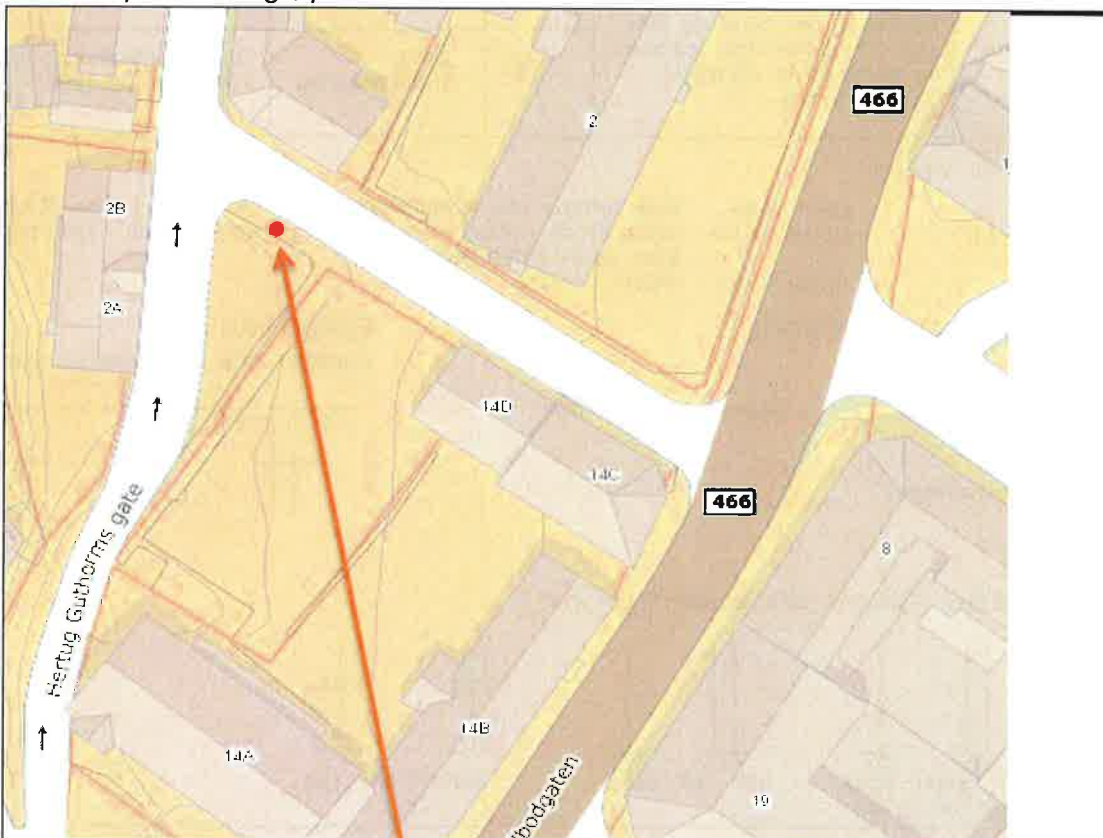
5

Piezometer PZ5 ble installert 18.02.13 med spiss 8 m under terreng. Avlesning den 03.03. og 18.03.14 viser grunnvannstand ca. 3,6 m under terreng (ca. kote +18,3).

Beskrivelse av plassering
