Dato: 19.09.2012
Dokumentnr: 110381n1
Prosjekt: 110338
Utarbeidet av: Lars Erik Haug
Kontrollert av: Geir Solheim

Holmestrand, Hvitvingfosseveien 125 Grunnundersøkelser og vurderinger

EESS AS ved Jens-Petter Aven planlegger å bygge et nytt leilighetsbygg i 4 etasjer med 14 boenheter og underliggende parkeringskjeller i Hvitvingfosseveien 125 i Holmestrand. Bygget skal ha adkomst fra Kommunelagerveien. GrunnTeknikk AS har fått i oppdrag å gi generelle anbefalinger av fundamenteringsløsninger som grunnlag for en reguleringsplan av området.

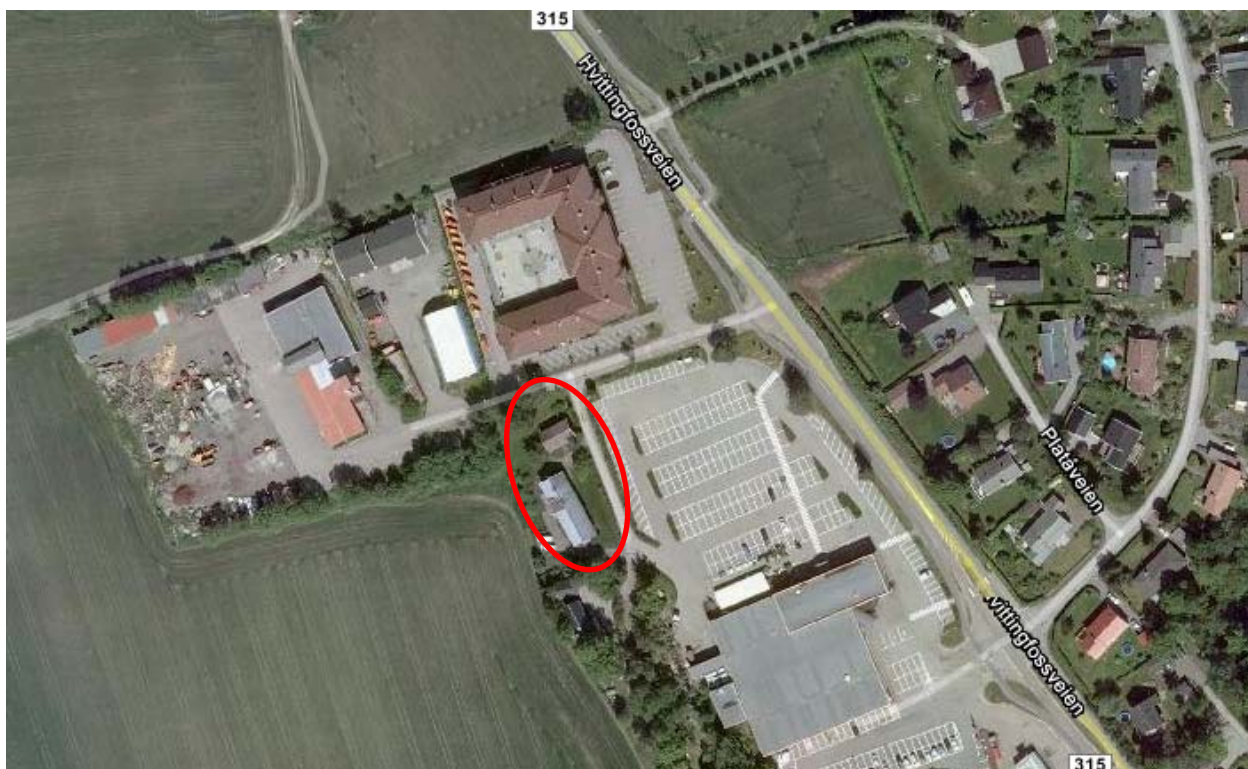
Bilde 1 Oversiktskart fra gulesider.no, aktuelt område er avmerket med rød ring.

Oversiktsbilde fra gulesider.no sin kartløsning vist over, viser at området i dag er bebyggt og utearealene er bevoskt av gress og busker/trær. Mot vest er det dyrket mark, mens det er asfalterte parkeringsarealer for Meny mot øst. Nord for tomta er det et leilighetsbygg med næringslokaler i 1. etg.

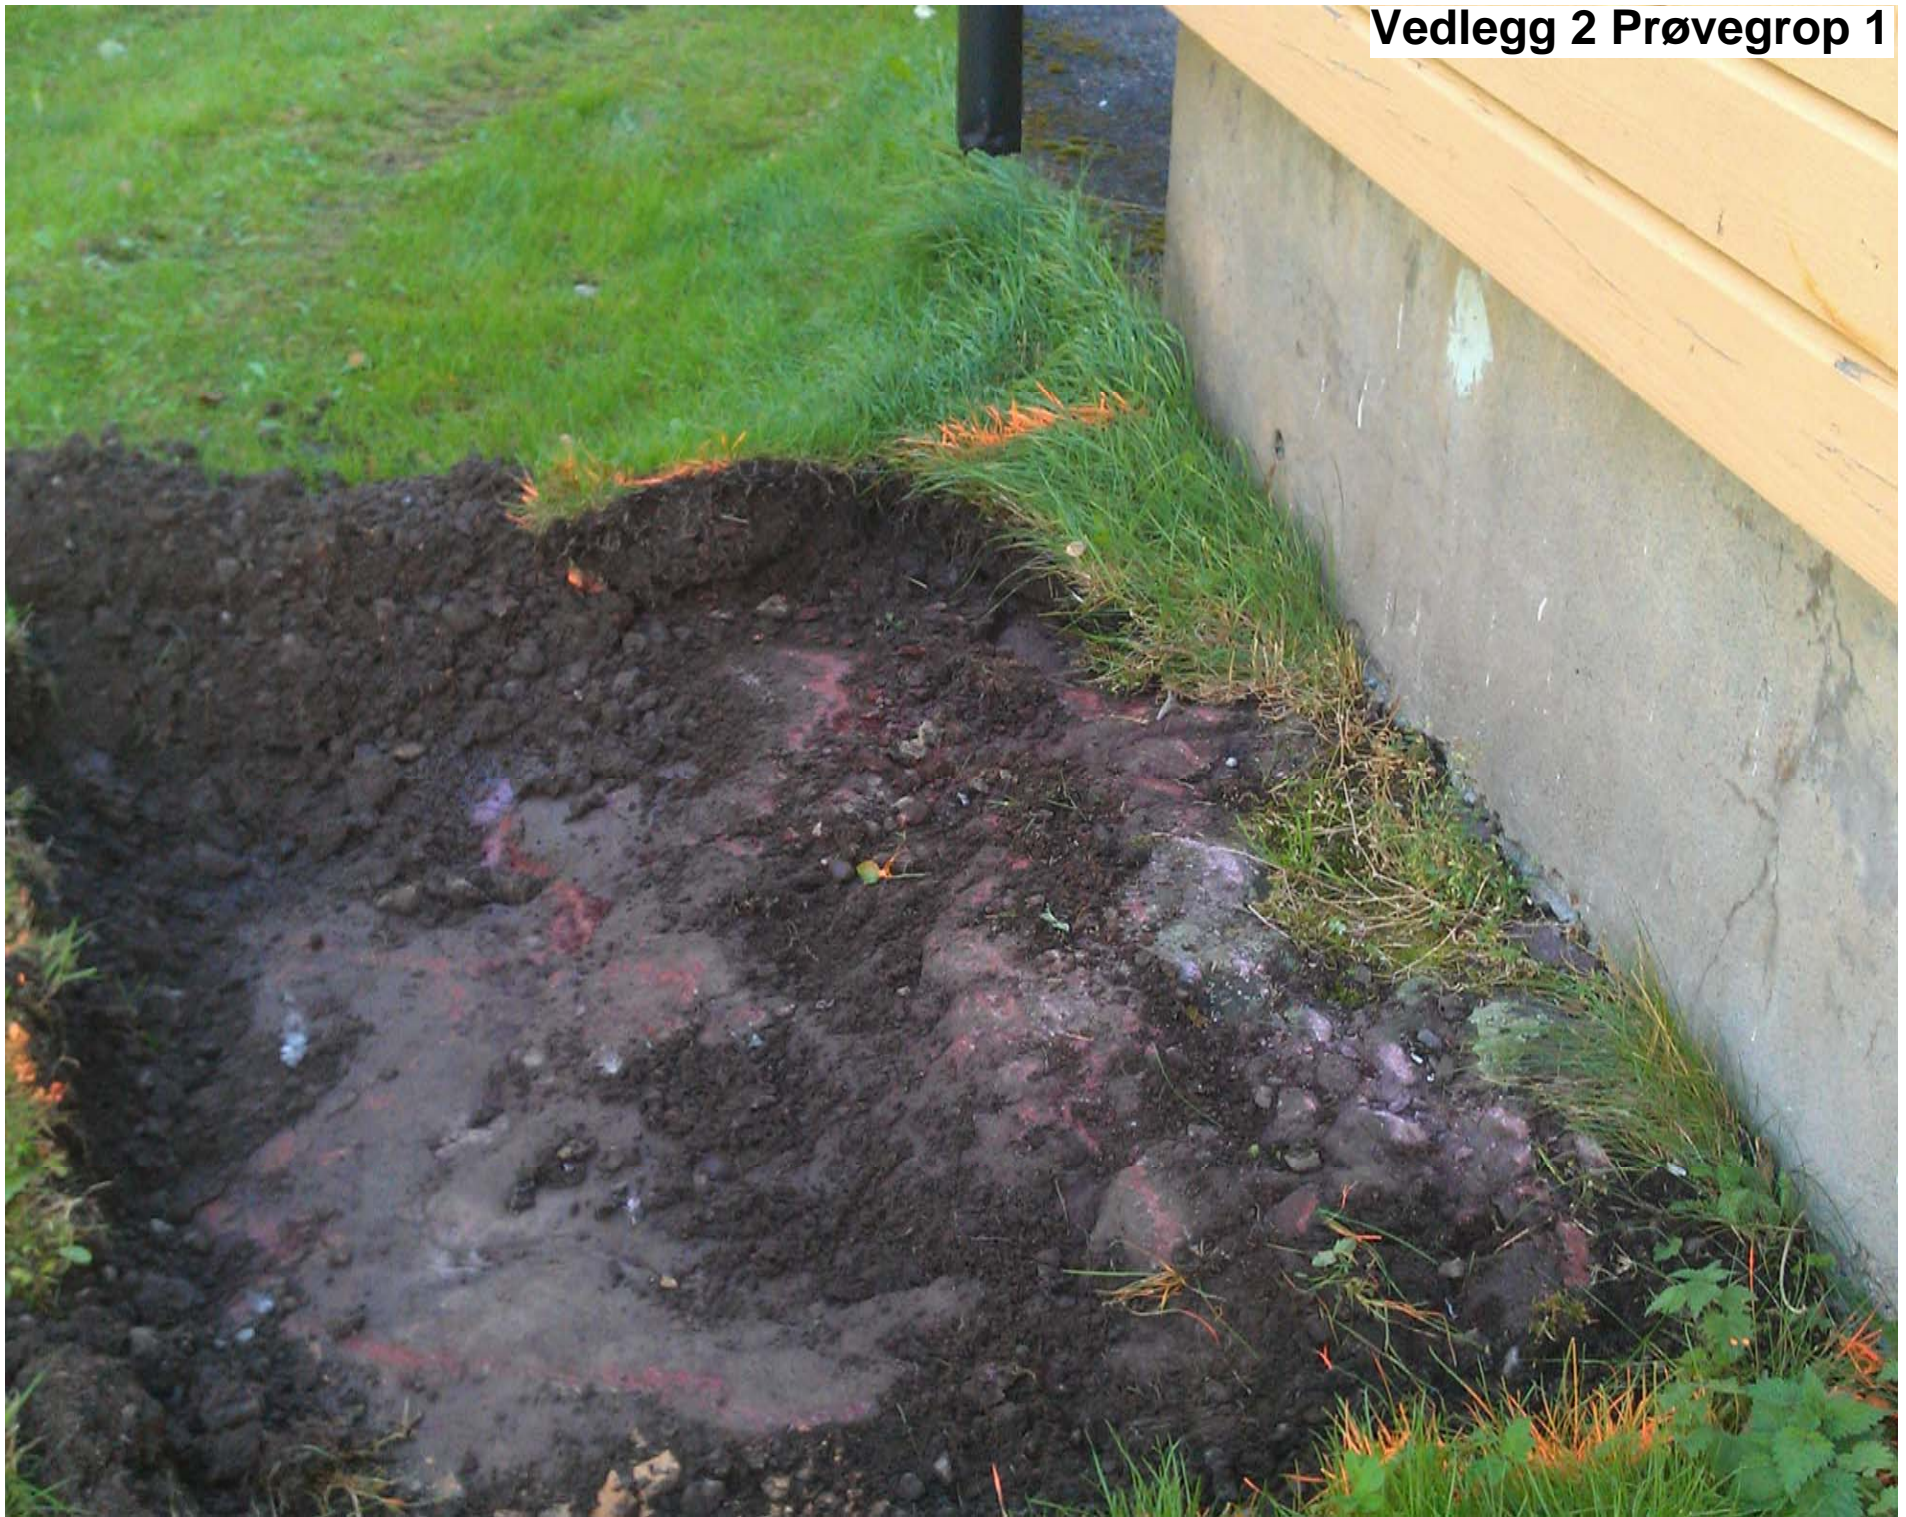
Vedlegg 2 Prøvegrop 1

Prøvegropene 1 til 4 og 6 viser et tynt løsmassedekke av matjord med innhold av stein og røtter ned til 10 - 30 cm dybde, over berg. Prøvegrop 5 viser matjord over løsmasser av ant. middels fast til fast sandig silt/leire. Prøvegrop 5 er avsluttet relativt grunt uten å treffe berg.

Basert på prøvegraving (bilde nr. 1) er det sannsynlig at bygget som står på tomta i dag, er fundamentert direkte på berg.

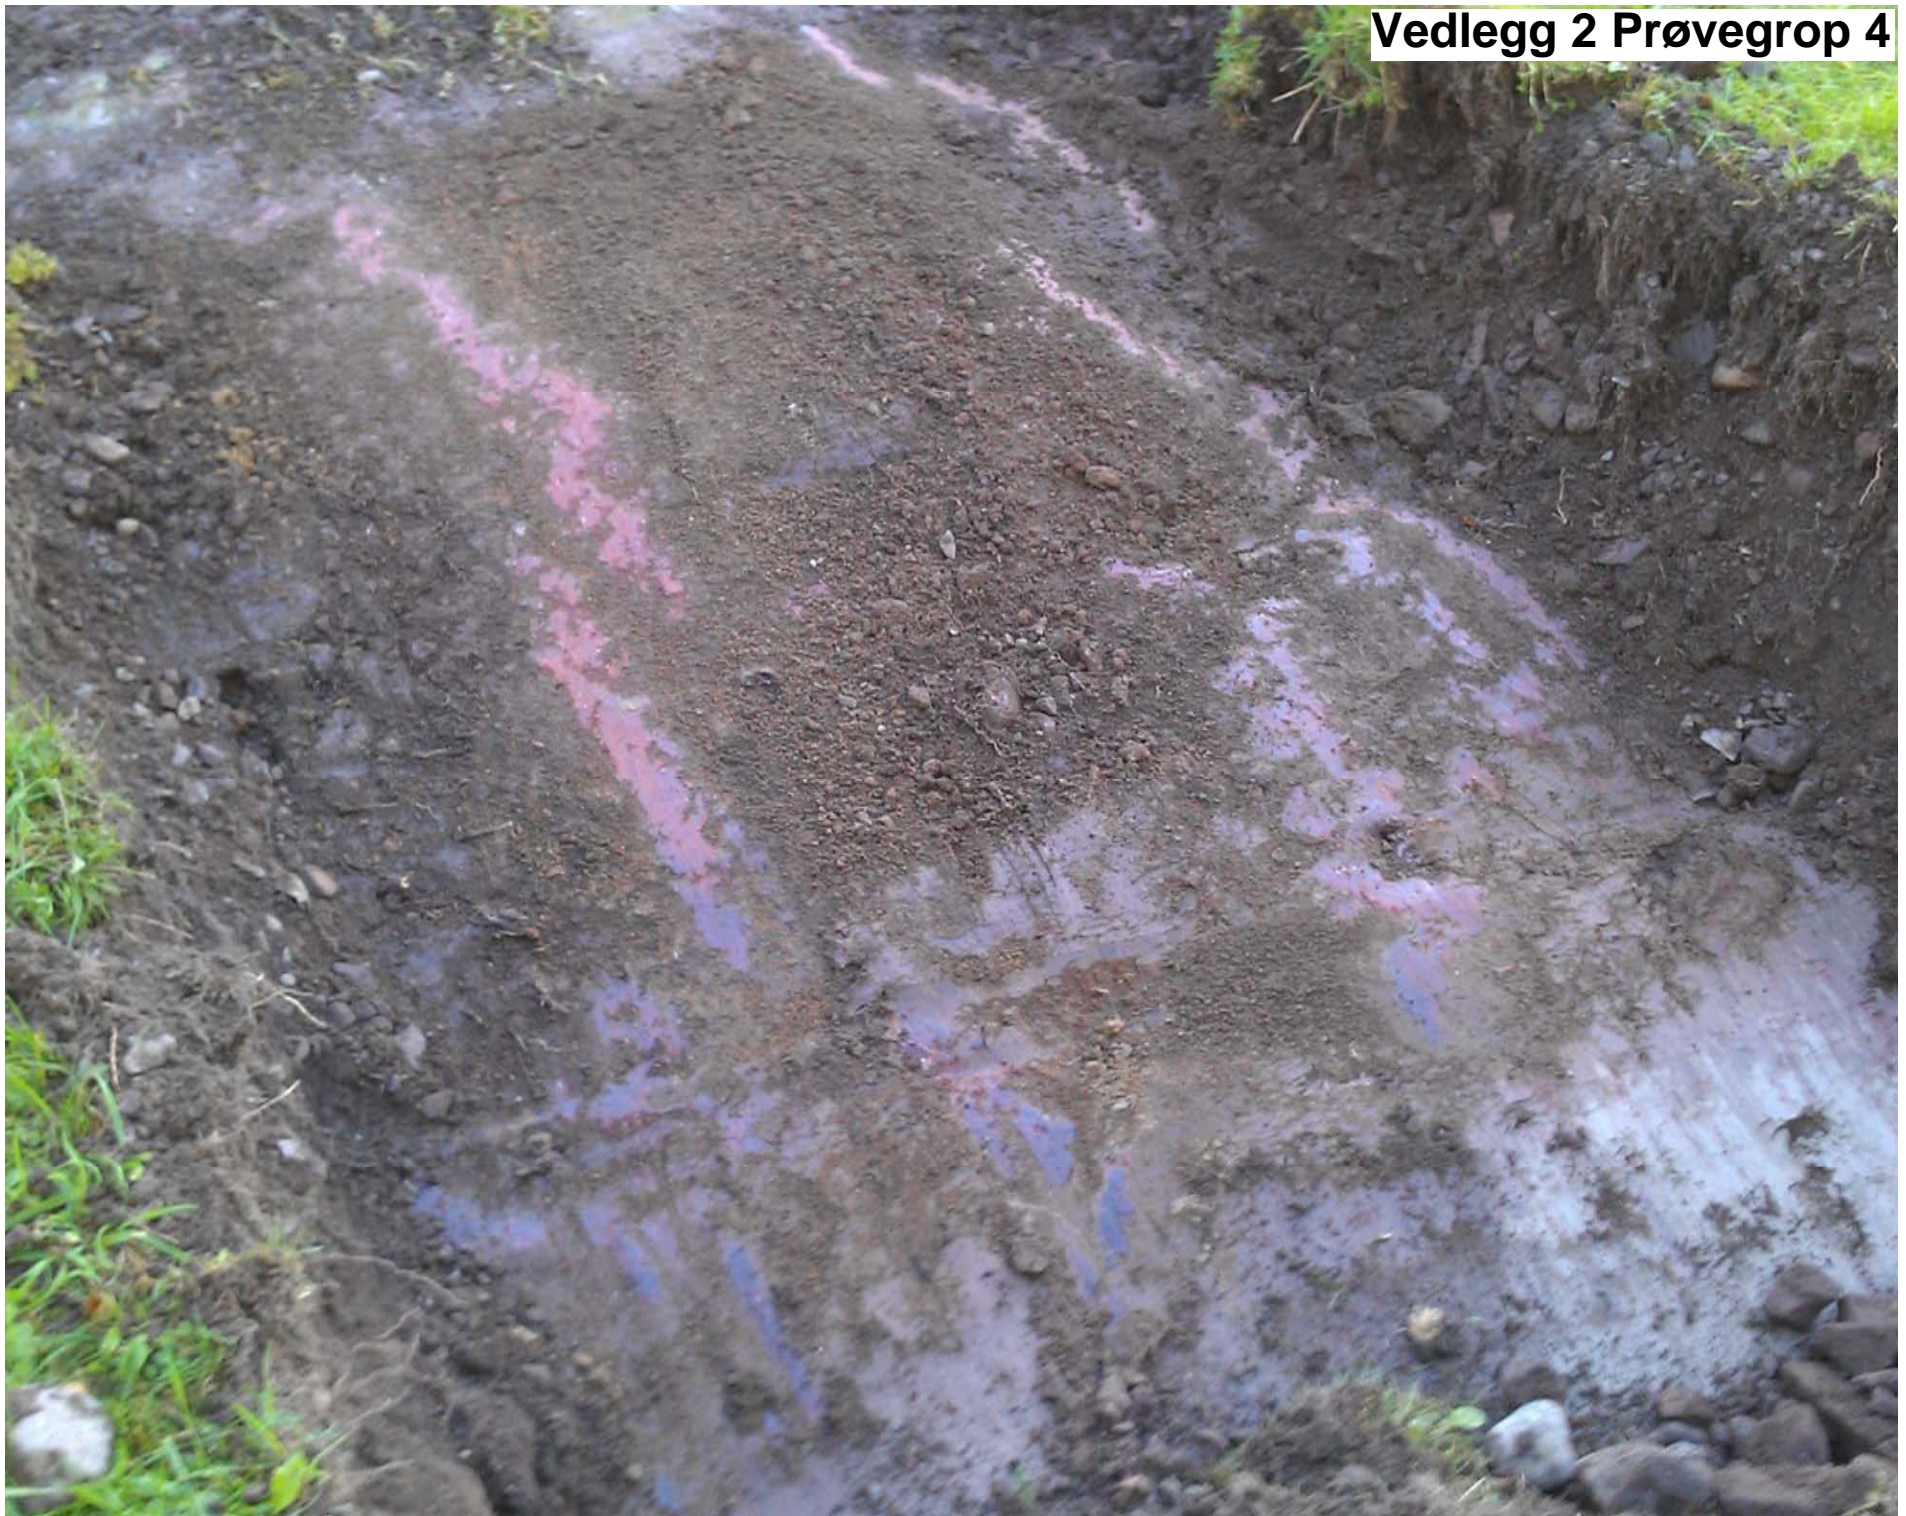
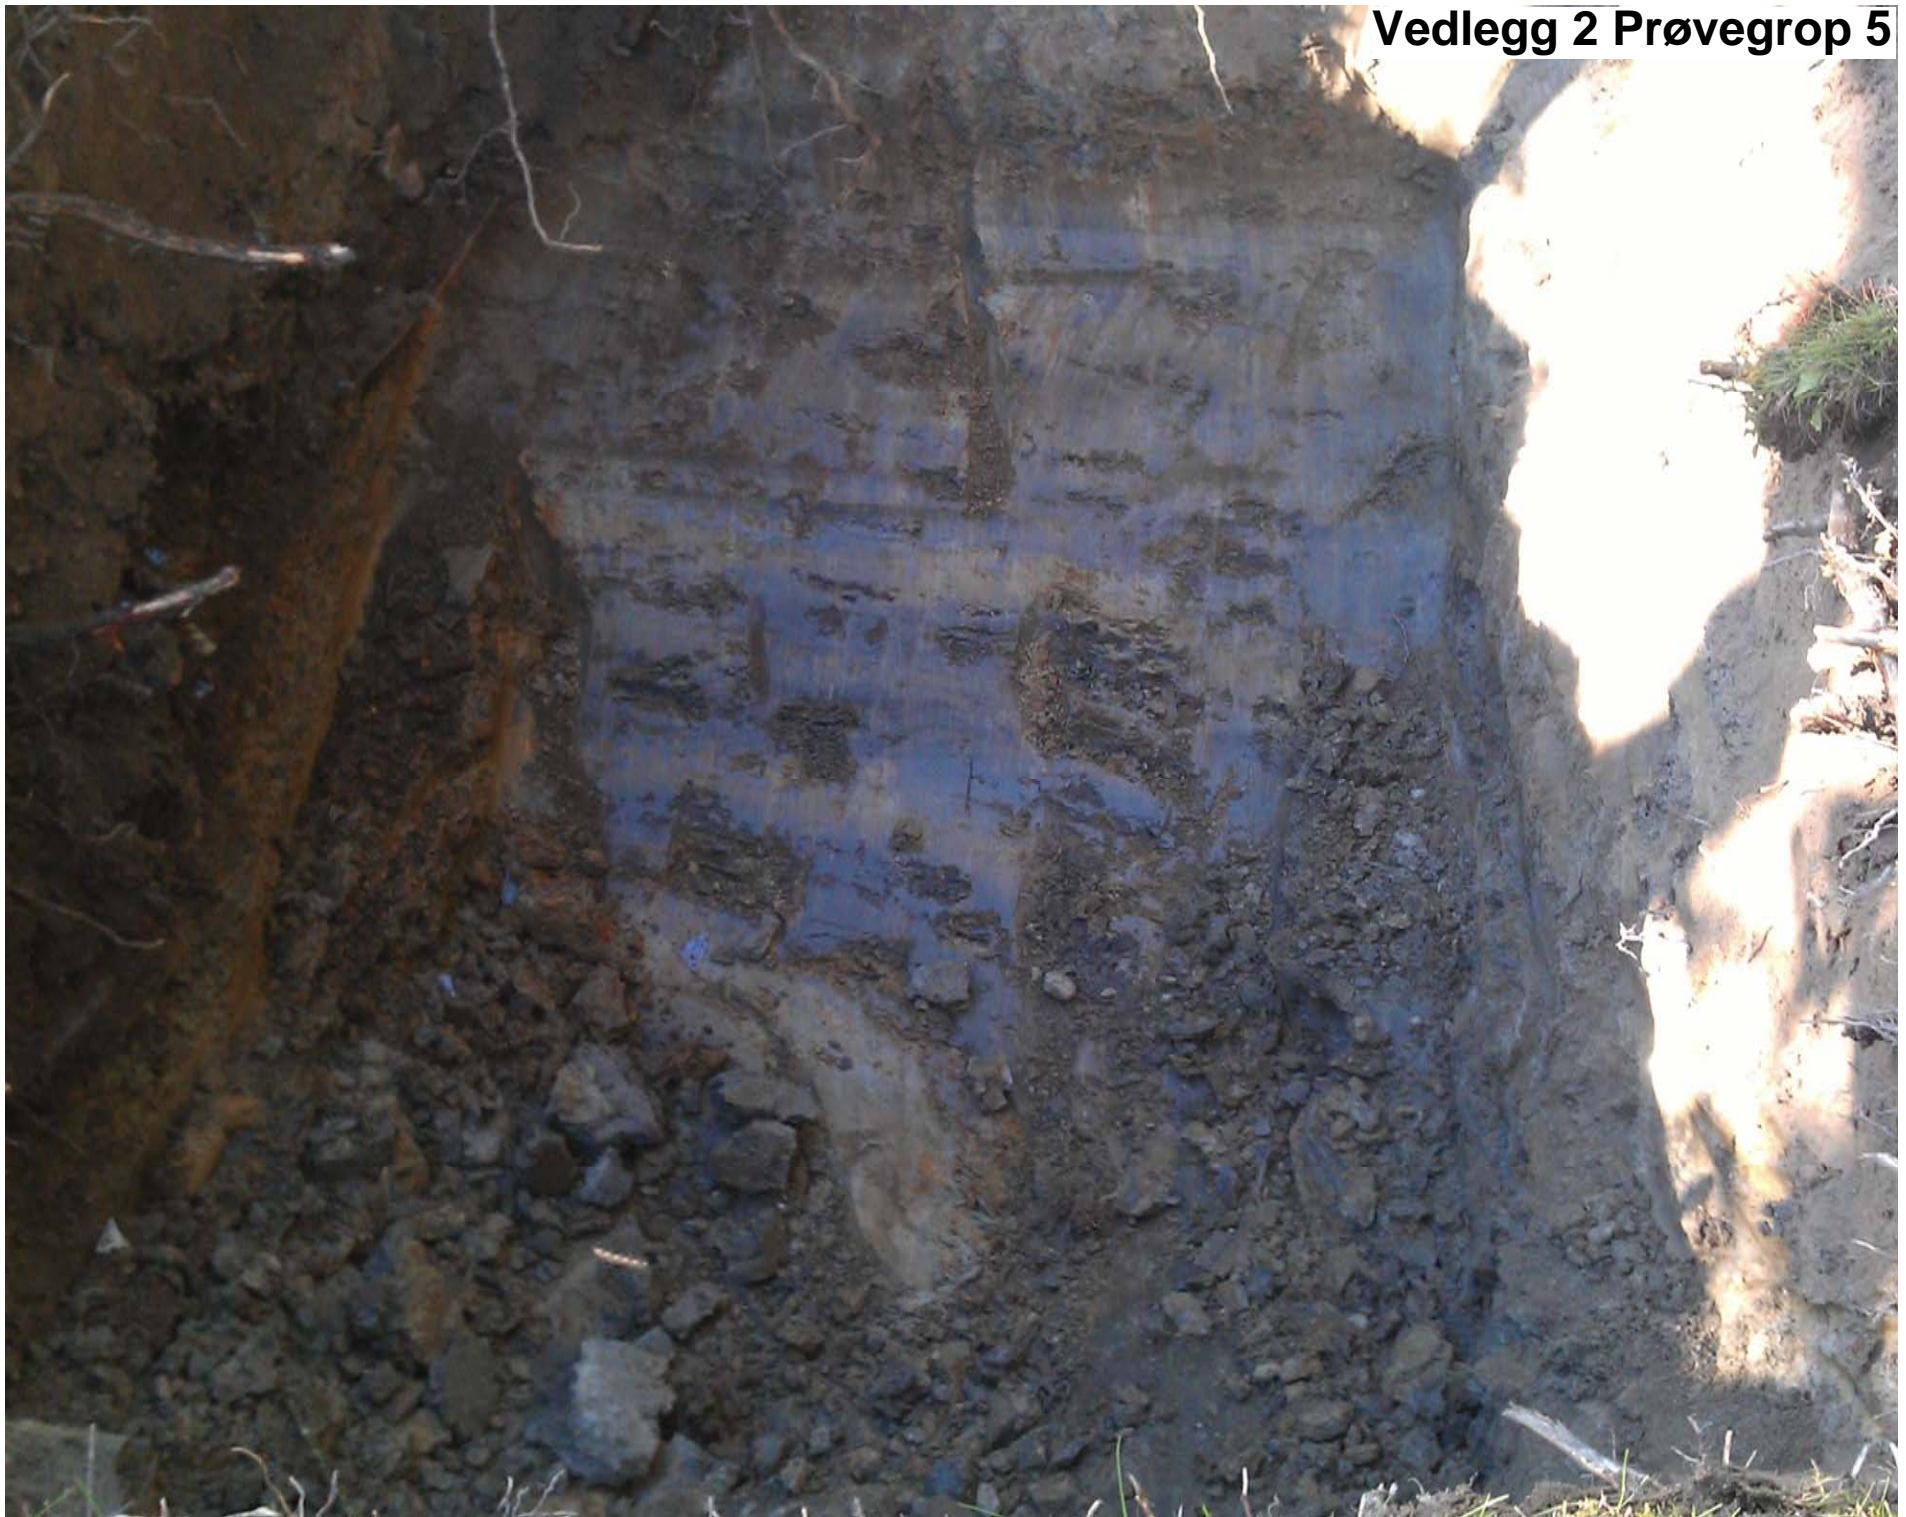
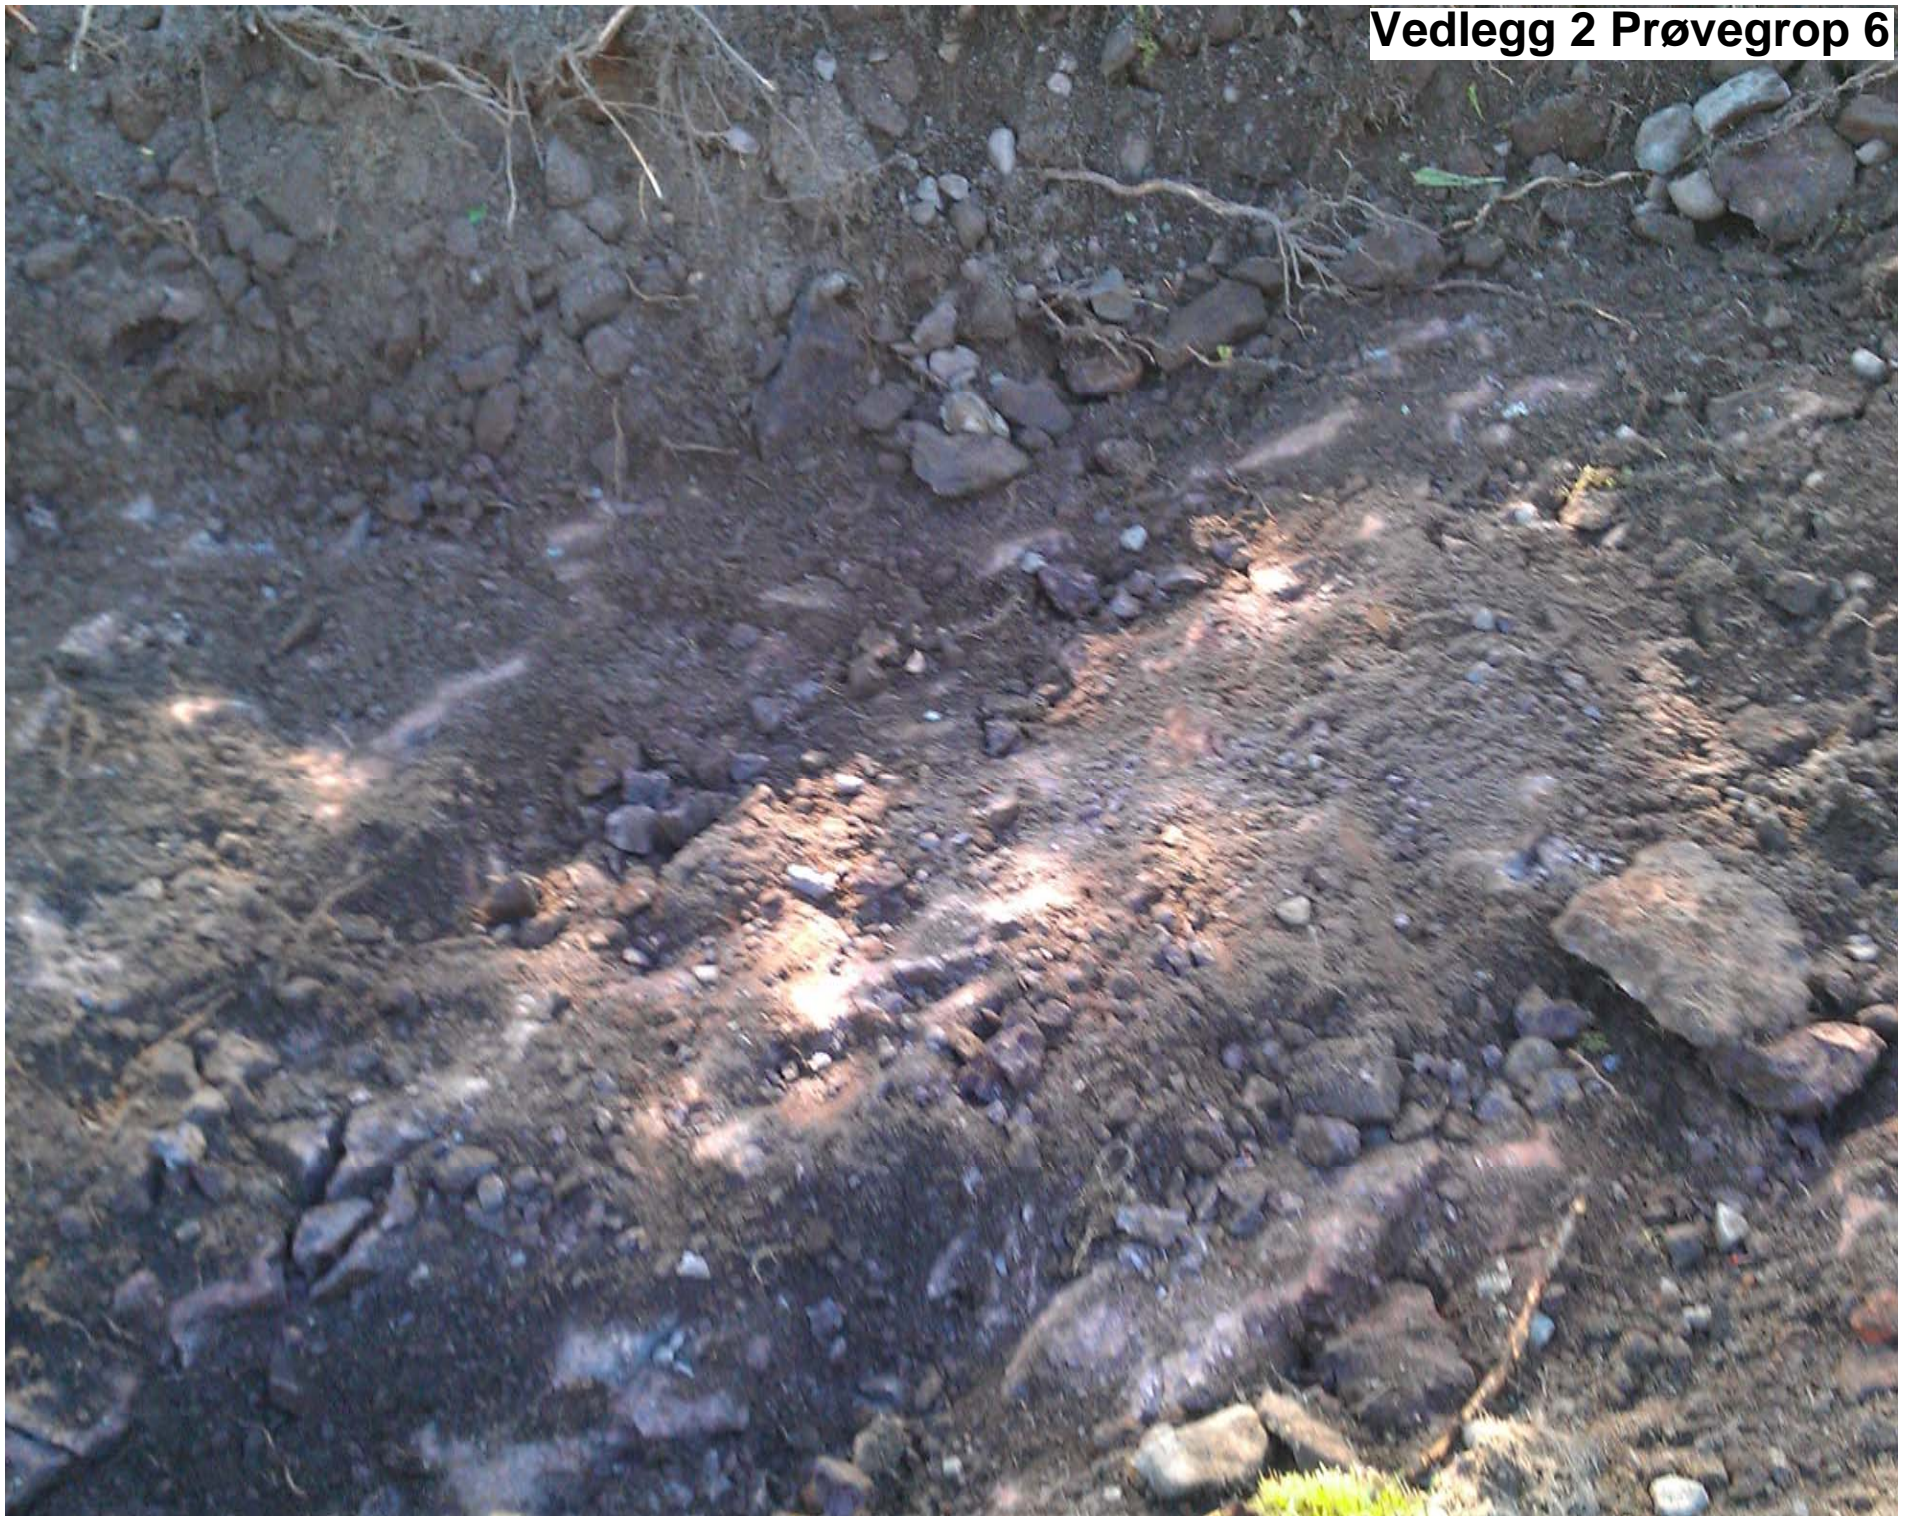
Prøvegravingen viser at det er meget grunt til berg, og stedvis berg i dagen på det meste av reguleringsområdet. Løsmassene består av matjord med stein/røtter. Der bergoverflaten faller av på nordvestre del (prøvegrop 5), er det ant. silt/leire i dypere lag.
