Rapport

Prosjektnr.: **199880**
Saksref.: **01/6073 JI 712**
Prosjektnavn: **Skjæringskartlegging Nordlandsbanen**
Oppdragsgiver: **Jernbaneverket Region Nord**
Rapport nr.: **GK 4496-4**

Sammendrag

Rapporten inneholder resultatene fra kartlegging av skjæringer på Nordlandsbanen mellom Kjemånasen og Bodø. Det var svært varierende forhold langs strekningen. Ingen av skjæringene ble vurdert å ha akutt rasfare, men flere anbefales utbedret snarlig, og senest innen 2 år.

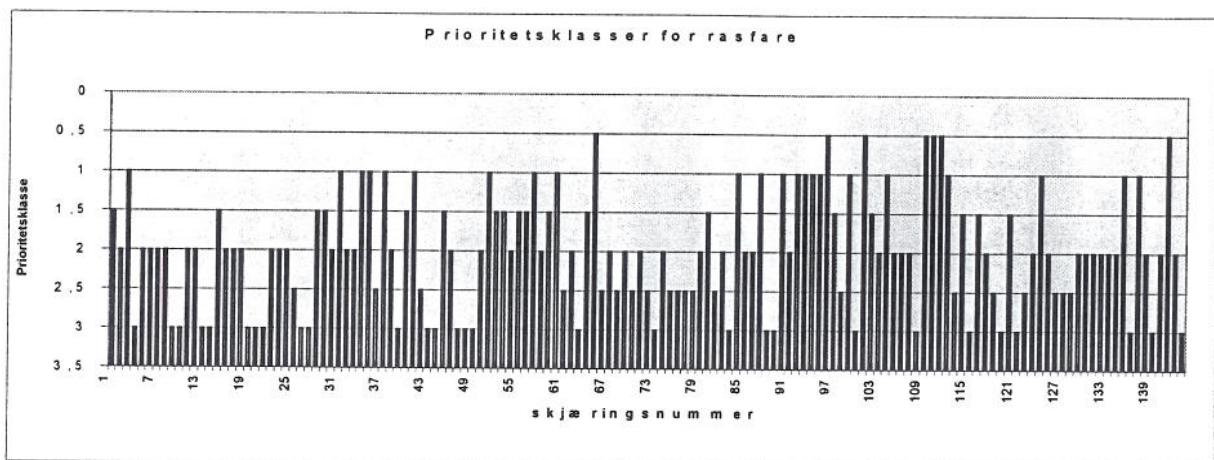
Figur 5.2. Fordeling av prioritetsklasser for sannsynlig rasfare på strekningen.

Figuren nedenfor, Figur 5.2, viser fordelingen av de ulike prioriteter. De høyeste toppene representerer områdene med størst sannsynlighet for nedfall. Skjæringene er nummerert stigende fra Saltfjellet mot Bodø.

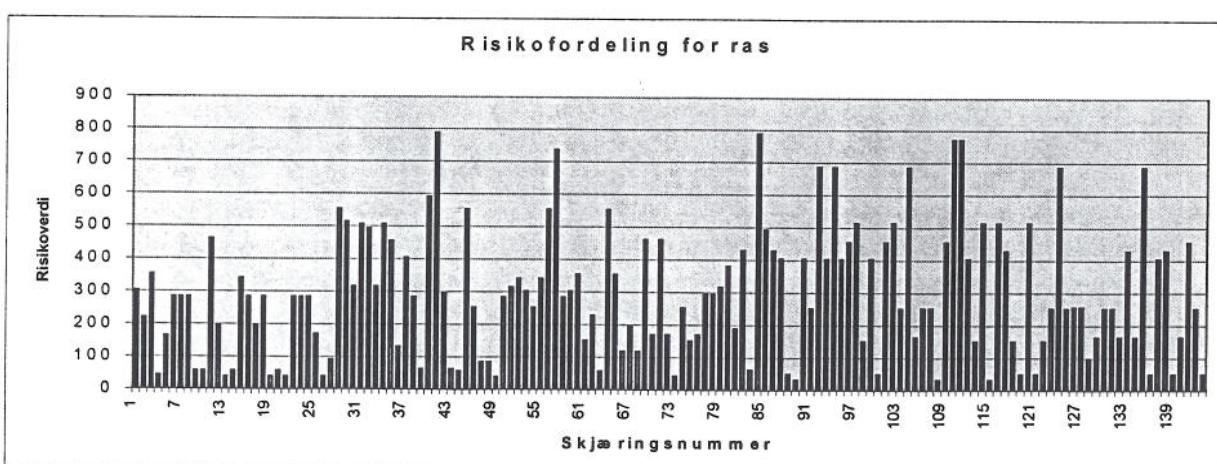
Figur 6.1.1. Risikoverdier. De høyeste verdiene indikerer størst risiko.

På bakgrunn av P verdier og K-verdier har alle lokaliteter fått sin risikoverdi. De fordeler seg som vist på figuren nedenfor (fig 6.1.1).

Høye verdier indikerer høy risiko. Skjæringer som utpeker seg med høye verdier er skjæring nummer 41 (R=788), 57 (R=737), 84 (R=788), 110 (R=771), 111 (R=771).

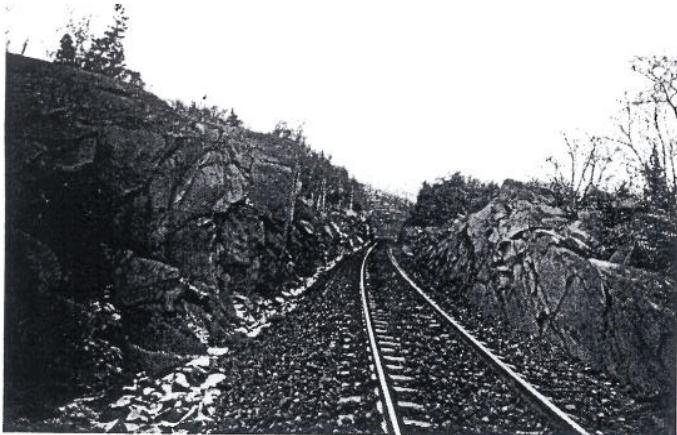
1. KM 609.565 – 609.760

Skj. Nr.	H/V side	Pri. kl	Km sørlig ende	Len gde	Høyd e	Grøft	Beskrivelse	Tiltak	Bilde nr
1	H/V	1/2	609.565 – 609.760	95	H:3 V:5	H: 1,5 V: 2	Skjæringen er trang og det er problemer med at den fylles lett med snø. V: det er behov for rensk ved km 609.690 – 609.700. ca 5m3. En blokk ved km 609.700, ca 1 m over sporet, bør vurderes boltet.	Fjellrensk (ca 5 m3, 50m2) Bolt ca 2 stk	10
2	V	2	610.055 – 610.135	80	8	2	Berget er glatt svabergaktig som er kuttet i foten. En blokk er sprekkeavlost ved km 610.087, og det anbefales satt inn 2 bolter i denne. (3m over spor) Det anbefales å settes inn to låsebolter ca 2 meter over sporet ved km 610.105. Det står en gammel bolt ved km 610.129, og det bør vurderes å sette inn en ny bolt her.	Bolt ca 5 stk	
3	V	1	610.470 – 610.540	70	5	2-4	Svaberg, det ligger en del nedfall i grøfta, og er en del løs i skjæringen, men det vil ikke treffe sporet om det kommer ned. En blokk ved km 610.500 ser løs ut, og vil kunne komme i sporet. Denne anbefales tatt ned. Det anbefales å sett en bolt i en blokk ved 610.511, 2 meter over sporet. Det anbefales rensk ved 510.515.	Fjellrensk (30m2) Bolt ca 1 stk	12

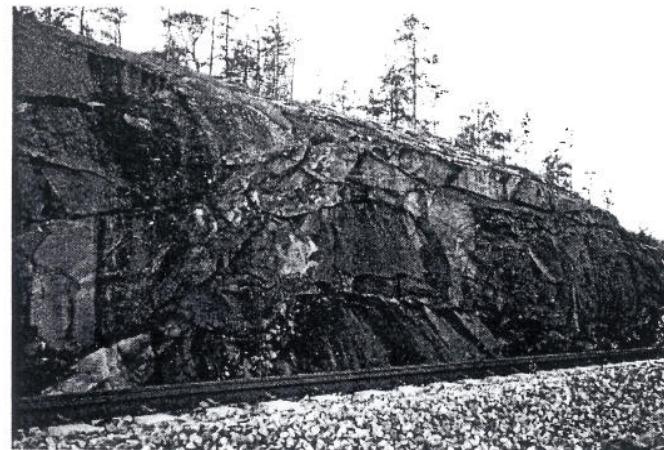
8. KM 613.120 – 613.210

8	V	2	613.120 – 613.210	90	6	2-3	Enkelte blokker er avløste, hele massivet ligger på en sprek med helning ca 30 grader ut mot sporet. Det kan settes inn ca 15 bolter i nederkant mellom km 613.150 og 613.165 for å være sikker. Det vurderes ikke som problem de første ca 5 år.	Bolter ca 15 stk	17
9	V	3	613.910 – 614.010	100	5	2	Fjellet ligger i flak med retning ned mot fjellet, det er fukt på sprekken og avskalling pågår kontinuerlig. Ikke stor fare for nedfall i spor.	-	18
10	V	3	614.165 – 614.280	115	5	2	Skjæringen heller svakt bort fra sporet. Eventuelt smått nedfall vil legge seg i grøfta, og det er liten fare for større nedfall i sporet	-	19
11	V	2	614.370 – 614.460	90	14	1,5 – 2	Det er bratt ned på utsiden av sporet, stor konsekvens ved eventuell avsporing. Hastighet 90-100. berget er svabergliknende, og heller ned mot sporet. Det står bolter ved 614.438-614.440, og disse fungerer tilfredsstillende inntil de korroderer. En blokk ved km 614.365? er boltet i nedkant og bør følges med fremover for å se om bolten gir etter.	-	20

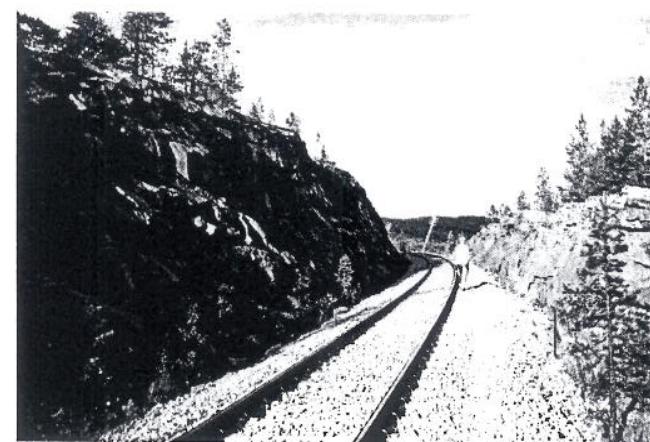
17. KM 617.750 – 617.780

17	V	2	617.750 – 617.780	30	3	1,5	Berget har lag deling som heller ut mot sporet med ca 30 grader. Det er noen avløste blokker ved km 617.760 og disse kan løsne og falle ned i grøfta eller muligens i sporet. Området bør renskes (fjellrensk) på sikt.	Fjellrensk (ca 4m3, 20m2)	24
18	H/V	2	617.840 – 617.930	90	H: 4 V: 6	H: 2 V: 2	V: Skjæringen heller bort fra sporet og har brede grøfter som reduserer faren for nedfall i sporet. Det ligger noe nedfall i grøfta, og det er en del vann på sprekkene i skjæringen. Ikke isproblemer. H: Fjellet er småfallent, og det er noe løst og mindre nedfall kan komme men dette vil legge seg i grøfta.	Fjellrensk (ca 6m3, 100m2)	25
19	V	3	618.230 – 618.300	70	6	3	Det ligger en del nedfall i grøftene, og det er en del avløste partier og småblokker i skjæringen. Mindre nedfall vil ikke treffe i sporet. Det står en støttemur oppe, midt i skjæringen Ingen problemer	-	1 mur og kant bak dene, ny film

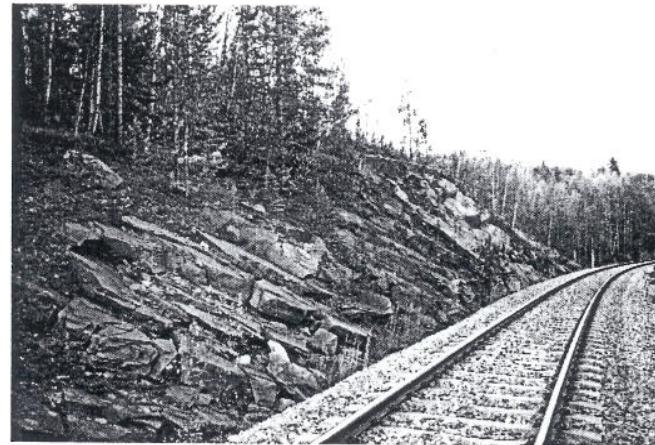
20. KM 618.400 – 618.460

20	H/V	3	618.400 – 618.460	60	H: 1,5 V: 5	H: 1,5 V: 2-4	Berget skrår inn mot sporet, og har bred grøft, det er flere avspente blokker, men det er svært lite sannsynlig at noe skal komme i sporet.	-	2
21	V	3	618.625 – 618.645	20	2	3	Lav skjæring med bred grøft. Ingen problemer.	-	-
22	H/V	2	618.718 – 618.800	82	H: 3 V: 5	H: 2 V: 2	V: Det er en del avløste blokker i skjæringen, spesielt mellom 618.720 – 618.725, men disse vil havne i grøfta. Fjellet har blodig oppsprekking, og det står en støttemur ca 5 meter over sporet. En del vegetasjon i skjæringen bør renskes bort. H: Ingen problemer, avløste blokker vil gå i grøfta.	Fjellrensk (ca 8m3, 80m2) Vegetasjonsrensk (2t)	3
23	H/V	2	618.920 – 618.985	65	H: 3 V: 5	H: 1,5 V: 2-3	H: En del avløste blokker, men disse vil gå i grøfta. V: Mye løst, men det vil gå i grøfta, fjellet er småfallent og oppskrubbet. Tiltak: fjell og vegetasjonsrensk + grøfterensk.	Fjellrensk (ca 8m3, 40m2) Vegetasjonsrensk (2t) Grøfterensk, 60m	4

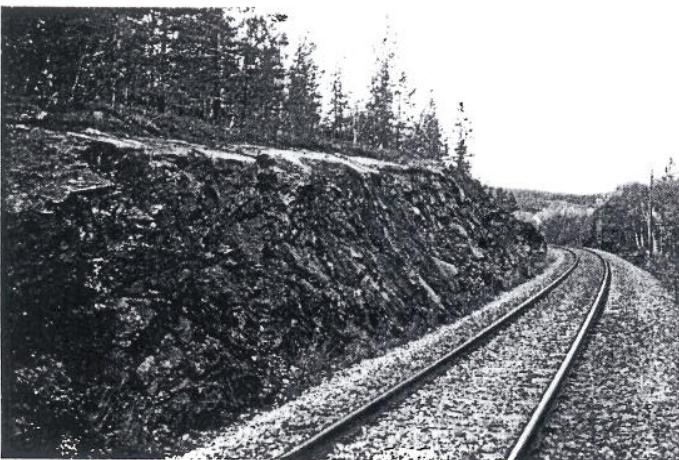
25. KM 619.780 – 619.870

25	V	2/3	619.780 – 619.870	90	5	2	Skjæringen skrår bort fra sporet, og det er mye vann og mose i skjæringen. Det er ikke isproblemer i skjæringen. Ingen problemer.	-	6
26	V	3	620.300 – 620.400	100	3	3	Lav skjæring med stor grøft. Ingen problemer.	-	7
27	V	3	620.480 – 620.630	150	8	4-6	Høy skjæring, men veldig stor grøft.	-	8
28	V	½	620.630 – 620.760	130	8	2-3	Spesielt en blokk ved km 621.650 anbefales boltet (ca 2 meter over spor). Flere blokker ved km 620.687 børrenskes ned eller boltes, det står en bolt i underkant av blokka nå, men denne bør vurderes erstattet pga. korrosjon. En bolt ved 620.686, 2m over sporet bør boltes. Det ligger noe nedfall i grøfta, og det bør rentskes. Boltebehov avdekkes under rentske, antatt behov ca 20 bolter spredt i skjæringen. Det er isproblemer ved 620.712 – 620.720, men ikke nødvendig med tiltak. Boltebehov ved km 620.690, 2,5 m over bakken. Evt ny erstatningsbolt for gammel som står i underkant av blokk ved 620.720. Det er bratt ned på høyre side, og hastigheten 10+5.	Bolter (ca 20 stk) Fjellrensk (80m ²) Grøfterensk (100m)	9, 10

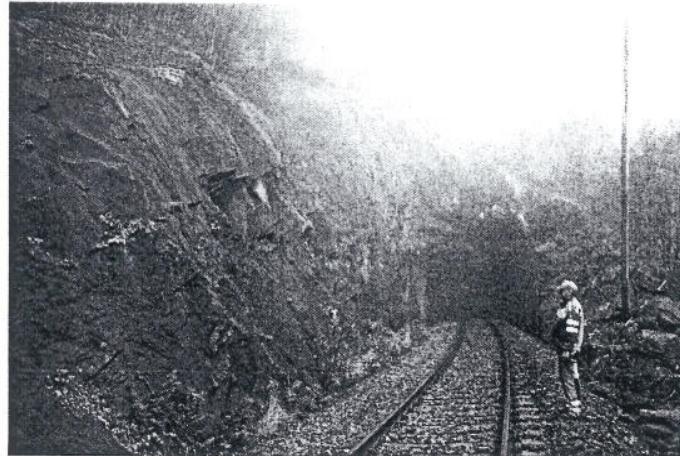
32. KM 625.820 – 625.862

32	H/V	2	625.820 – 625.862	42	H: 5	H: 2	Søndre forskjæring Rusånes tunnel H: ubetydelig, ingen problemer. V: Det er mye trær over skjæringen samt i og over, og dette bør fjernes. Flere blokker er avløst, men de vil havne i grøfta om de kommer ned. Fjellets oppsprekking er gunstig i forhold til helningen inn mot sporet. Øverst i venstre hjørne i portalen ser det løst ut, og det anbefales å sette inn en bolt. Anbefaler også satt inn ca 6 bolter spredt i skjæringen de siste 10 meter inn mot portalen på venstre side for å låse blokker.	Bolter (ca 7 stk) Vegetasjonsrensk (2t)	9>N
33	H/V	2	626.190 – 626.210	20	H: 6	H: 2	Nordre forskjæring Russånes tunnel. Det er isdannelse på H side, bør sjekke om det kan utbedres grøfter på toppen. Det er mye vann og fukt i skjæringen på begge sider. V: Det er noe avløst, men det kommer i grøfta hvis det er smått. Høyre side er tilfredsstillende. Tiltak: rentske på begge sider av skjæringen	Fjellrensk (ca 5m ³ , 15m ²)	13

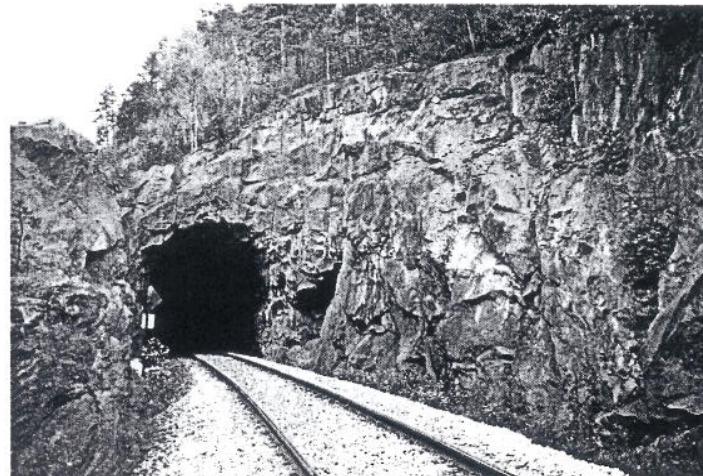
56. KM 651.600 – 651.630

56	H/V	½	651.600 – 651.630	30	V: 6 H: 10	V: 1-3 H: 1-3	Søndre forskjæring Raunakken tunnel V :Ok H: Det er stort overheng fra 651.624 til 651.630, og her anbefales satt inn 6 lange 4 meter bolter for å stabilisere. Over påhugget har det kommet flere steinsprang. Det går en sprekk fra toppen og ned i høyre hjørne. Anbefaler 4 bolter a 2,40 lengde inn midt over portal. Krever jevnlig rensk.	10 Bolter Fjellrensk (60m2)	15
58	H/V	1	652.580 – 652.545	10	V: 8 H: 8	V:3 H:2	Søndre forskjæring Sjøhaugan tunnel. Det er en del vegetasjon på toppen av skjæringene Fjellet er sterkt forvitret og deler kan løsne, men vil sannsynligvis ikke havne i sporet. V: OK H: Berget er oppsprukket og har flere mindre avløste partier. Trenger rensk ca 5 m ³ Tiltak: Vegetasjonsrensk over skjæringen, fjellrensk H side.	Vegetasjonsrensk (1t) Fjellrensk (ca 5 m ³ , 20m2)	16
58	H/V	2	652.633 – 652.730	97			Nordre skjæring Sjøhaugan tunnel H: Fjellet er sterkt forvitret, og behovet for rensk er stort. Nordre ende er verst. Tiltak: Fjellrensk ca 8 m ³ , vegetasjonsrensk på toppen. V: OK	Fjellrensk (ca 8m3, 80m2) Vegetasjonsrensk (1t)	17

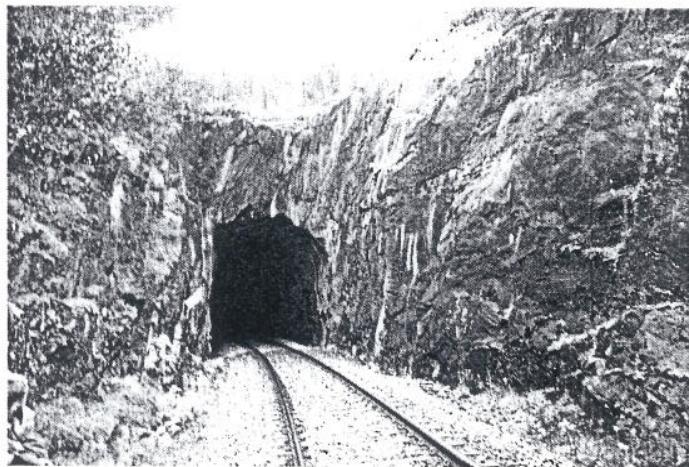
69. KM 657.064 – 657.080

69	H/V	2	657.064 – 657.080	16	H: ubetydelig V: 8	H: V: bred	Søndre forskjæring Stammes tunnel. I portalen er det merket for 4 bolter i 91. Fjellet skaller av og er småfallent. H: ubetydelig V: Ikke fare for nedfall i spor.	4 bolter	X
70	H/V	2/3	657.570	40		H: V:	Nordre forskjæring Stammes tunnel V: Glatt kontur, det er satt inn noen bolter , men det er noe mer rusk inn mot tunnelen. Flakig avskalling. H: Jevn kontur. Flakig oppsprekking parallelt overflaten, men heller ut mot sporet. Portal: det er isproblemer i åpningen, og mye fukt på fjellet. Tiltak: Vegetasjon bør fjernes på begge sider. Jevnlig fjellrensk	Vegetasjonsrensk (1t) Fjellrensk (30m2)	X
71	H	2	657.820 – 657.945	125	8	1-2	Overflateparallel oppsprekking, fjellet er svært porøst. Noe nedfall kan komme i sporet dersom det ikke renskes innen 10 år. Det er småfallent delvis avløst berg ved km 657.885- 657.890, og dette anbefales rensket. Tiltak: jevnlig rensk ca hvert 5 år. Det kan settes inn ca 5 bolter dersom det avdekkes boltebehov under rensk	Fjellrensk, 200m2 Evt Bolter ca 5 stk	X

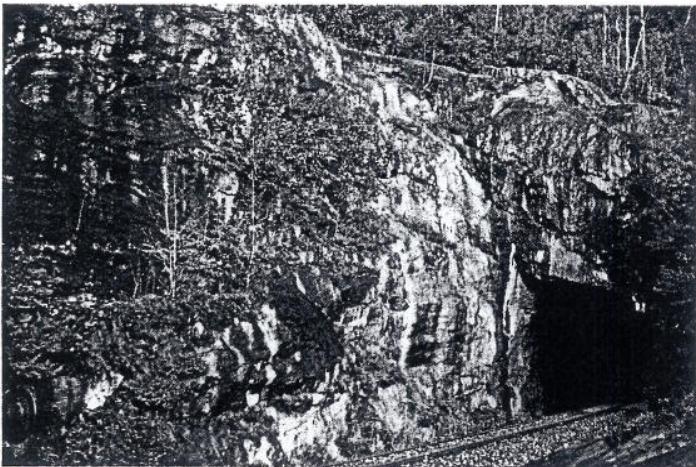
84. KM 669.210 – 669.180

83	V	3	668,850 – 668.900	100	5	2	Fjellet skrår ned mot sporet. Ingen problemer.	-	-
84	V	1	669.210 – 669.180	30	8	3	Søndre forskjæring Krykja tunnel. Berget er skifrig, med struktur parallelt sporet, på skrå oppover. Det ser ut til å ligge ustabile blokker over tunnelåpningen. Det er mye fukt i skjæringen, og det er is, men det volder ikke problem. Tiltak. Vegetasjon bør fjernes. Grundig rensk i skjæringen og over portalen (ca 10 m3). Anbefaler to bolter i blokk over tunnelåpningen, midt i sporet. I blokk ved km 669,206 sitter for fast til å tas ned med spett og må sprenges/pigges ned	Fjellrensk (ca 10 m3, 30m2) Vegetasjonsrensk (2t) Pigg ned blokk	7>N
85	V	2	670.150 – 670.160	10	V: 8	H:2 V:2	Søndre forskjæring Straumnakken tunnel. H: ubetydelig V: fjellet skrår ned mot sporet. Det er merket for 8 bolter over portalen og disse anbefales satt inn. Ikke problem fra overliggende fjell.	Bolter (ca 8 stk)	17

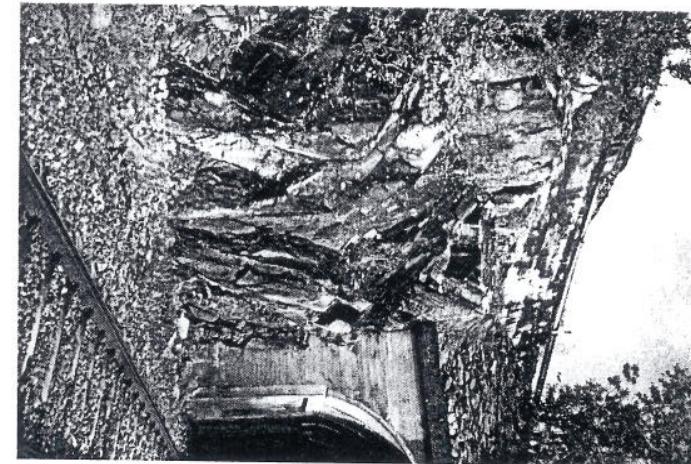
116. KM 699.740 - 699.910

116	H/V	1/2	699.740 699.910	170	H: 8 V: 6	H: 2 V: 2	Søndre forskjæring Mjøneskleiva tunnel H: En blokk 4 meter over sporet ved km 699.905 ser løs ut og anbefales boltet med 4 bolter. I tillegg anbefales å sette inn 2 stk lange bolter ved km 699.887-890 og 2 stk 6m lange bolter ved km 699.870. En isnisje ved km 699.810 er for liten og bør utvides ca 5m3. I tillegg anbefales rensk av 70 meter nærmest tunnelen. V: Generell rensk. Tunnelen har store vannlekkasjer og vannmagasinet på toppen bør dreneres bort eller det bør settes inn PE-matter.	Bolter 8 stk Utvide isnisje (5m3) Fjellrensk (10 m3, 140m2)	24
117	H	2	700.060 – 700.075	15	8	1-2	Nordre forskjæring Mjøneskleiva tunnel. Det er merket for 4 bolter, og disse anbefales satt inn. Ellers ok	Bolter 4	23
118	H/V	2/3	700.190 – 700.380	190	H: 7 V: 4	H: 2-4 V: 2	Ikke problem nå, bør renskes innen 10 år.	-	25

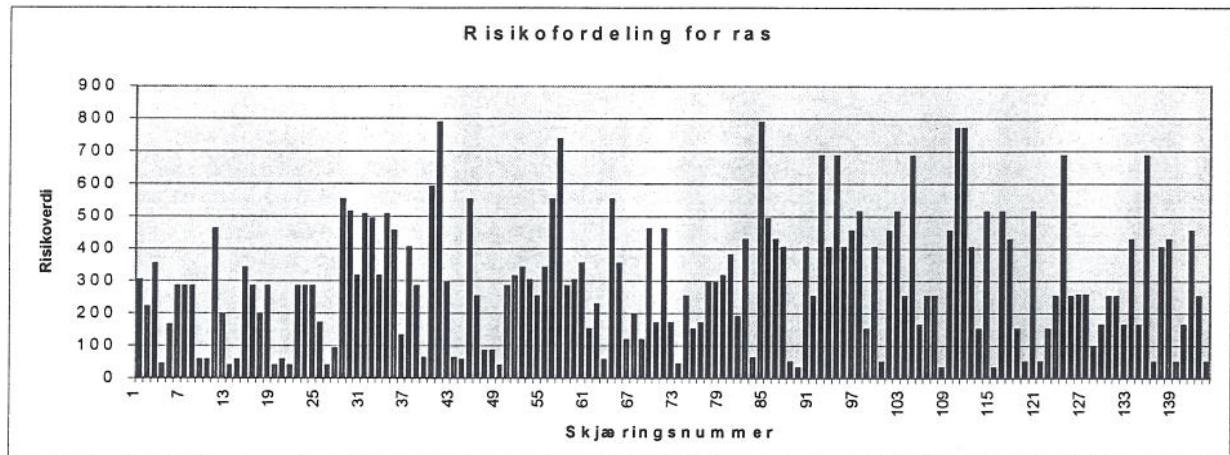
Prioritering av skjæringene basert på risikoberegninger

Prioritet	Skjæring	Km	Ant skj	sum R
1	84 - 104	668-687	21	8523
2	105 - 127	687-713	23	7376
3	28 - 48	620-636	21	7323
4	49 - 72	636-658	24	7153
5	128 - 143	713-724	16	4072
6	1 - 27	609-620	27	5210
7	73 - 83	658-668	11	2590
