Kvikkleirekartlegging Kartblad Verran 1622 I

Risiko for kvikkleireskred

20051527-1

Oppdragsgiver: Norges Geologiske Undersøkelse

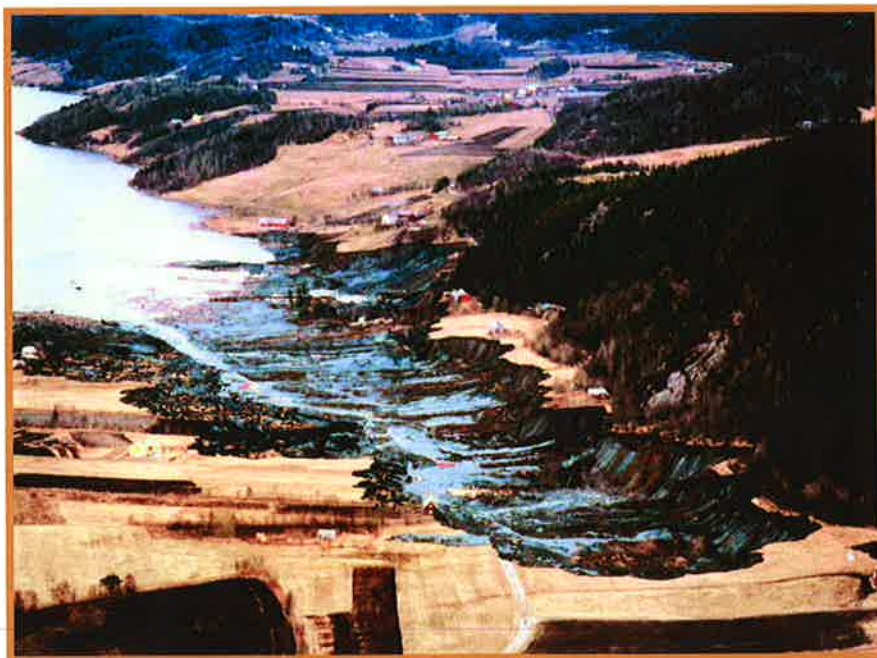
Figur 1 Kvikkleireskredet i Rissa, 29. april 1978. (Foto Aftenposten)

Det helt spesielle med kvikkleireskred er den store utstrekningen disse skredene kan få. Også det forhold at skredene skjer meget hurtig og oftest uten forvarsel, gjør at kvikkleireskred kan bli katastrofale. Kvikkleireskredet i Rissa er illustrerende i så måte, se figur 1. Skredet ble utløst av et mindre terrenginngrep nede ved innsjøen Botnen. 5 mill. m³ leire raste ut i løpet av få minutter. Skredgropen ble 1,5 km lang.

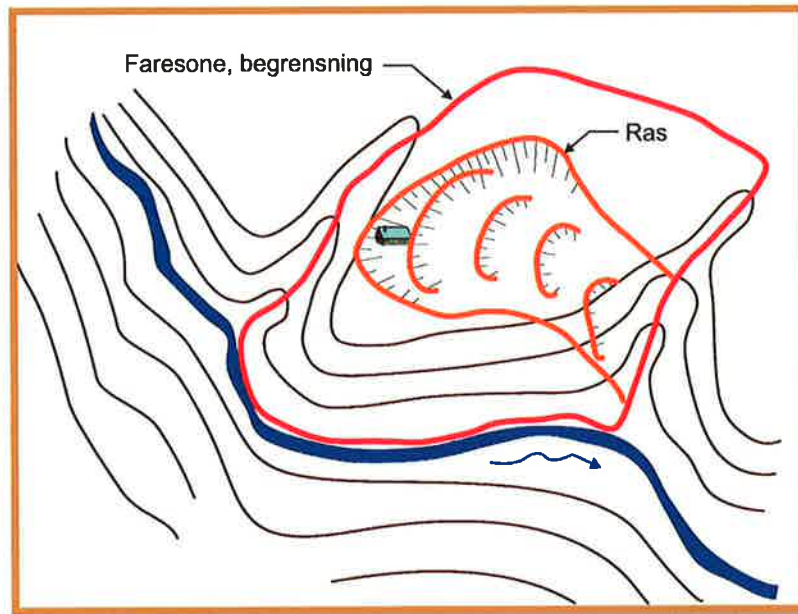
Figur 4 Skissen illustrerer at skred i kvikkleire kan bre seg langt fra utløsningsstedet. Stabilitet må vurderes for hele sonen

En kvikkleiresone angir et mulig skredfarlig område. Som oftest går sonen ned mot et vassdrag. Størrelsen på en sone er basert på topografiske kriterier, samt i de fleste tilfelle også resultatet av enkle geotekniske undersøkelser. En sone angir antatt maksimal utbredelse av et skred. Maksimal utbredelse kan bare inntreffe dersom grunnforholdene er mest mulig ugunstige i hele sonen.
