TIL: Børve og Borchsenius AS
v/Torstein Synnes

Dato: 17.10.2011
Dokumentnr: 110094n1_grunnundersøkelser
Prosjekt: 110094
Utarbeidet av: Sivert S Johansen
Kontrollert av: Geir Solheim

Volden, Tønsberg **Grunnundersøkelser og generelle geotekniske vurderinger**

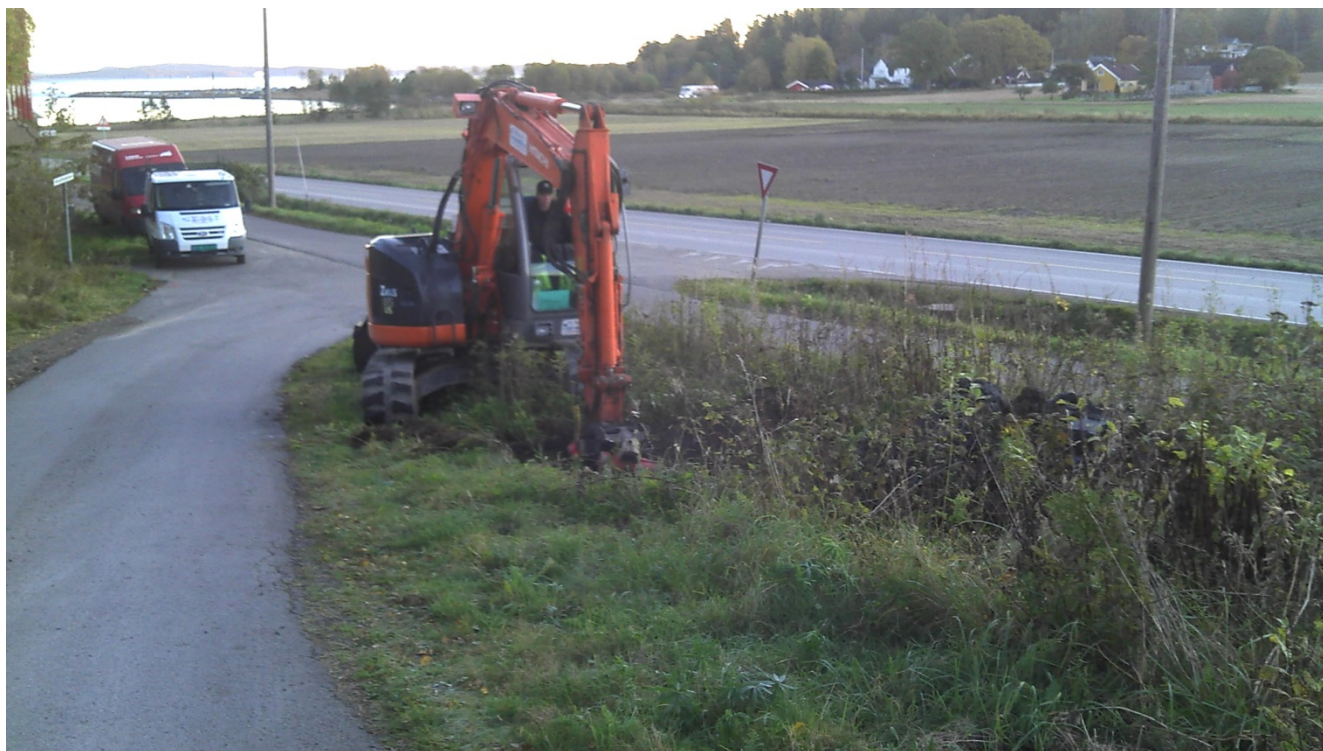
Figur 3: Plassering PG1

Prøvegrop: PG1	Prøvegravingen er utført Mellom Brattbakken og Åsgårdstrandsveien
0,0 – 0,4 m	Sand/grus og matjord
0,4 – 2,0 m	Tørskorpeleire, siltig
2,0 – 3,0 m	Leire, middels fast
3,0 – 3,2 m	Leire, middels fast med sand og grus. Noe innrennende vann
3,2 m	Avsluttet mot fast grunn/ant. fjell

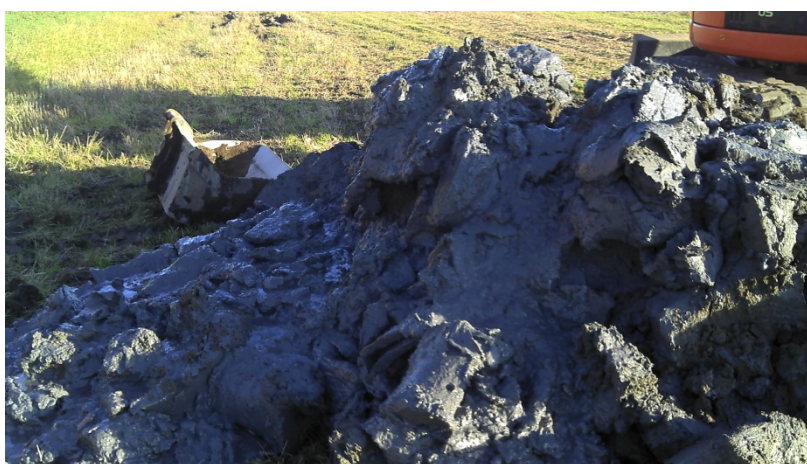
Figur 5: PG2 og oppgravde masser

Prøvegrop: PG2	Prøvegraving ca 10 m øst for Åsgårdstrandsveien på dyrket mark
0,0 - 0,4 m	Matjord, sandig
0,4 - 0,8 m	Sand
0,8 - 2,3 m	Leire, middels fast
2,3 - 3,6 m	Leire, middels fast til bløt, med sand/silt lommer. Noe sensitiv. Det ble observert noe vann i leira.
3,6 m	Avsluttet mot stor stein eller ant. fjell.
Prøvegrop: PG3	Prøvegraving på øvre platå i hogstfelt, midtre del
0,0 - 0,3 m	Skogsbunn, jordholdig
0,3 - 1,2 m	Sand/grus, leirig ned mot 1,2 m dybde
1,2 - 3,0 m	Leire, siltig, forvitret, fast til middels fast. Det ble observert innrennende vann i overgangen til leire.
3,0 - 4,0 m	Leire med sand og gruskorn, middels fast
4,0 m	Avsluttet i leire
Prøvegrop: PG4	Prøvegraving på øvre platå i hogstfelt, midtre del
0,0 - 0,2 m	Skogsbunn, jordholdig
0,2 - 1,5 m	Sand, grus, stein
1,5 - 3,5 m	Leire siltig, forvitret, meget fast. Det ble observert innrennende vann i overgangen til leire.
3,5 m	Avsluttet i meget fast leire

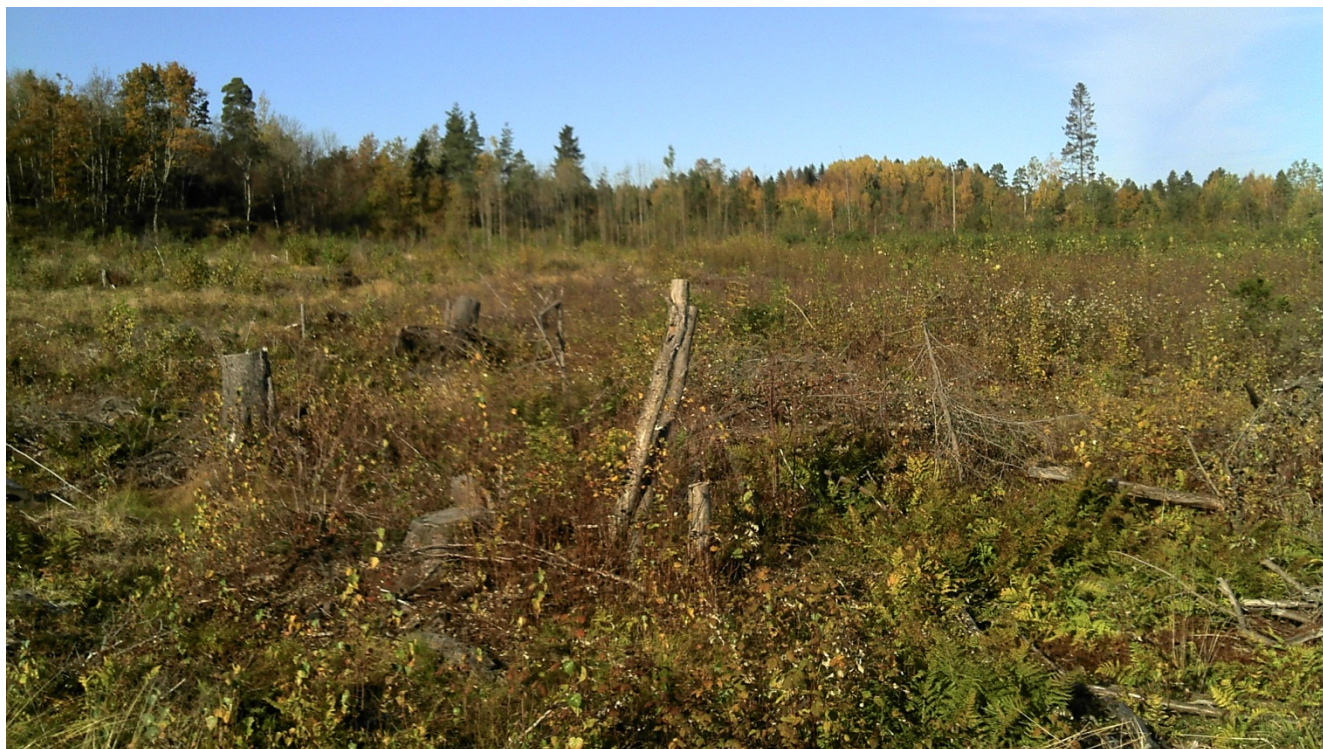
Figur 6: oversiktsbilde for øvre platå, tatt mot nord

Undersøkelsene på det øvre platået, vest for Brattbakken, viser generelt gode grunnforhold og grunt til fast grunn/ant. fjell på nordre delen. Det er videre observert fjell i dagen flere steder i skråningen ned mot Åsgårdstrandsveien.

Vi har forstått at det for stor del planlegges enkeltstående boligbebyggelse innenfor reguleringsområdet. Vi anbefaler at nye bygg plasseres mest mulig i terreng eller inn i terreng for å unngå store oppfyllinger i det skrånende terrenget.

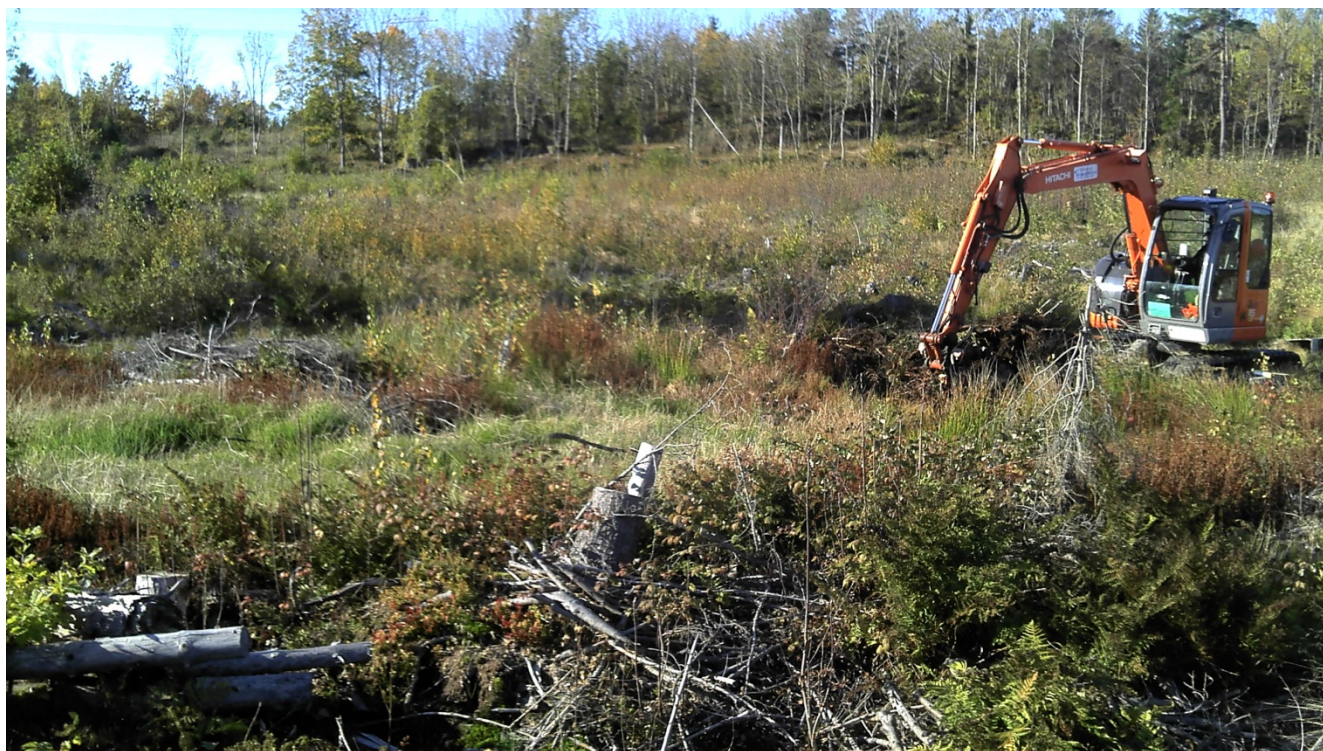
Figur 7: PG 6 i myra, syd på øvre platå

Ved befaring/prøvegraving ble det observert et myrområde syd i reguleringsområdet. Myra er markert på vedlagt situasjonsplan. Prøvegravingen i kanten av myra viser ant. tynt torvlag. Myra må dreneres og torvjord/humusholdig materiale må fjernes for å etablere god byggegrunn.
