# Namnå Grue – sanering planovergang

EMNE  
Miljøteknisk grunnundersøkelse - datarapport

DATO / REVISJON: 27. april 2015 / 00  
DOKUMENTKODE: 415952-30-RIGm-RAP-001

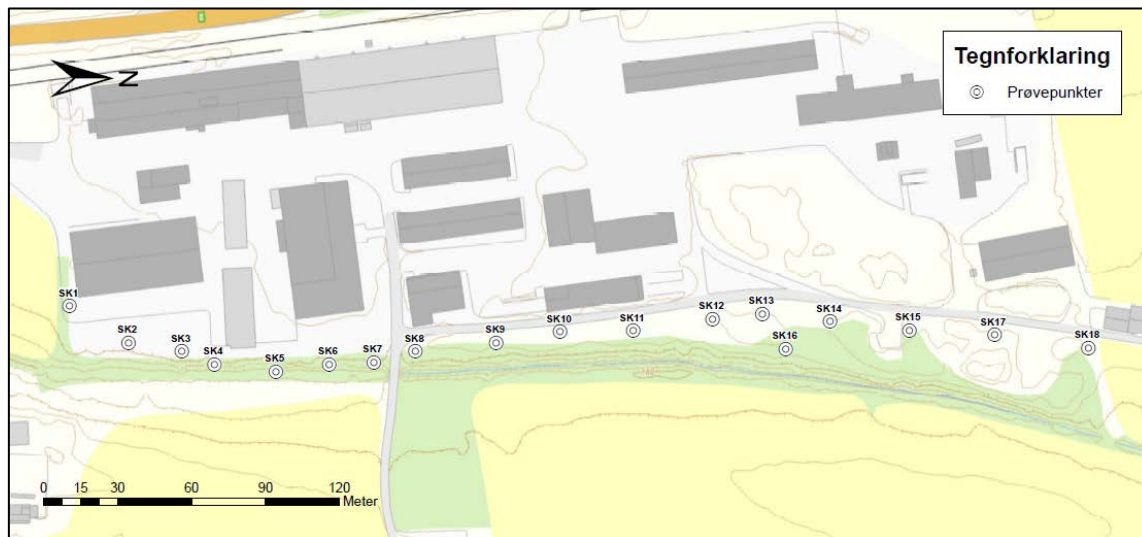
**Figur 3.** Prøveplan for miljøteknisk grunnundersøkelse på Sandermoen i Namnå.

Totalt 18 prøvepunkter ble plassert som vist i figur 3 og i vedlagte tegning 415952-30-RIGm-TEG-001. I hvert prøvepunkt ble det naverboret i seksjoner på 1 m. Boringen ble avsluttet i antatt naturlig avsatt grunn. Prøvetakingsmetoden er sårbar for krysskontaminering under opptrekking av boret. For å unngå slik påvirkning ble det ytterste jordlaget fra jordkjernene fjernet med kniv før prøver ble tatt ut. Rene latexhansker ble benyttet under uttak av prøvene. Alle prøver ble tatt som representative blandprøver for sitt respektive dybdeintervall eller jordsjikt og pakket i diffusjonstette rilsanposer.

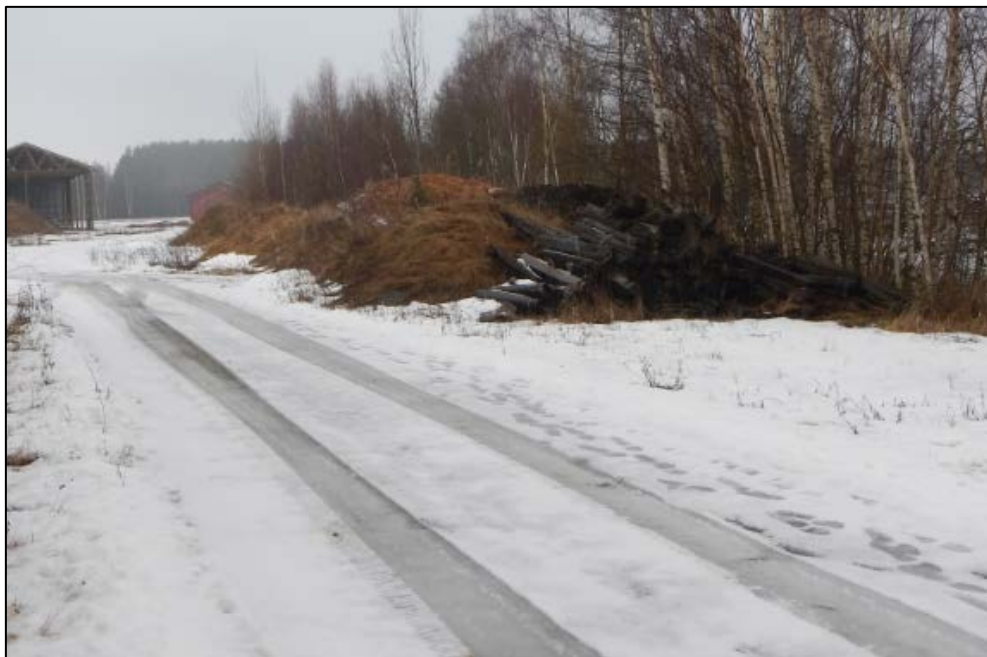
**Figur 4.** På den midtre/nordlige delen av undersøkelsesområdet var det lagt opp hauger og voller. På og rundt vollene lå det skrot/søppel, bl.a. sot og tresviller.

På området som er skravert i figur 6 var det lagt opp jordvoller øst for mellom eksisterende vei. Mellom jordvollene og bekken var det fylt opp med en mengde søppel/skrot (betong, oljefat, plast, trevirke, etc.). Ved jordvollene var det lagt bl.a. gamle sviller (figur 3) og en haug med sot. Bilder av feltobservasjoner er vist i figur 4-6.

Forurensningstilstanden til massene som er lagt opp i voller/hauger samt massene på områdene med avfall er ikke undersøkt (innenfor stiplet område i figur 5). Hverken vollene eller området med avfall var tilgjengelige for undersøkelse med borerigg. Dersom vollene/haugene blir berørt av fremtidige gravearbeider, bør vollene/haugene åpnes med gravemaskin for blandprøvetaking av massene.

Dersom det lagrede avfallet skal fjernes i forbindelse med planlagte arbeider, bør forurensningstilstanden på avfallsområdene avklares ved supplerende prøvetaking.

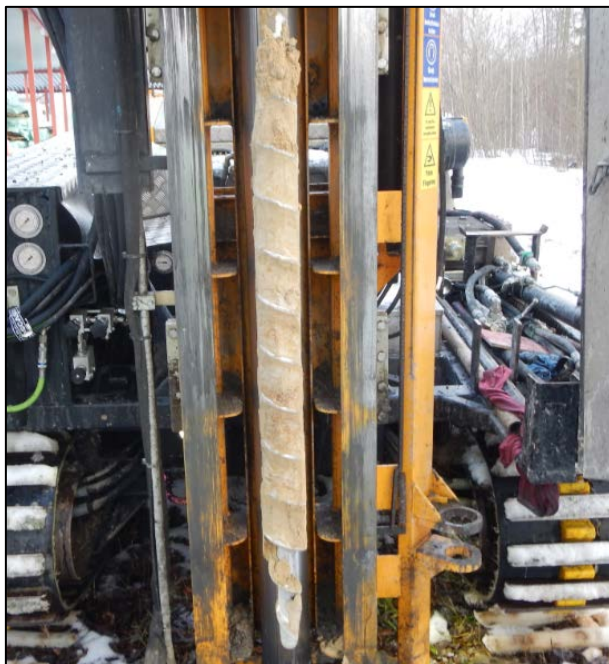
Figur 6. Typisk jordprøve fra undersøkelsesområdet.

Antatt uforstyrret, naturlig avsatt grunn ble i de fleste punkter påtruffet på dybder fra 0,5-2 m. Figur 5 viser et bilde av typiske grunnforhold på området. Massene i SK16 avvok fra det typiske; i dette punktet ble det påtruffet ca. 1 m med flis over myrjord. På ca. 5 meters dybde ble det påtruffet silt/finsand. I SK 8, SK9 og SK10 ble det påtruffet ca. 2 m tykke bark og flislag. I flere andre punkter ble det påtruffet forekomster/lag av bark og flis, men disse lagene var tynne (<10 cm). Det var ikke registrerbar forurensning i noen undersøkte prøver.

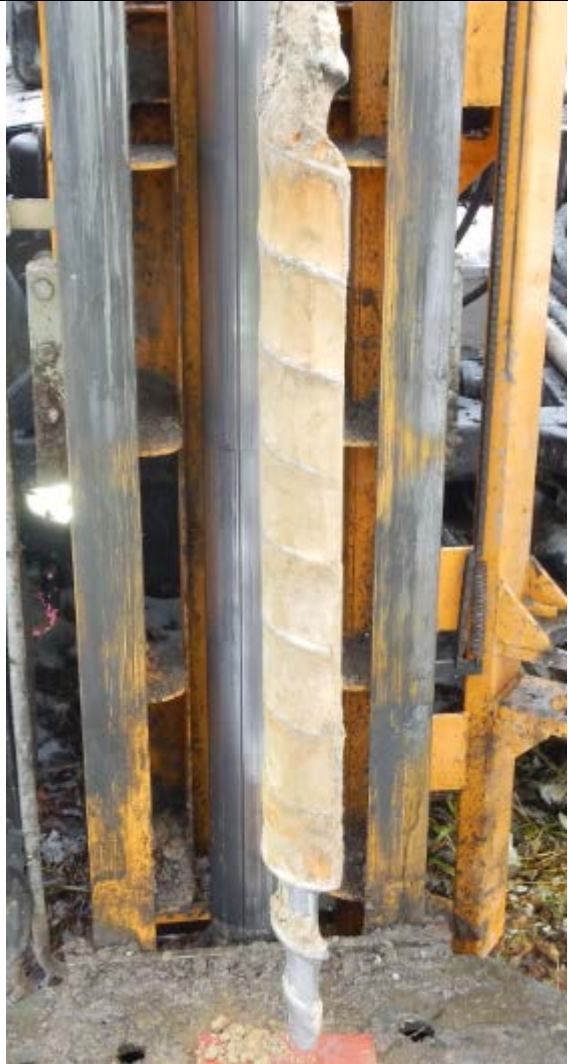
| <b>Prøvepunkt: SK1</b> | | | |

| <b>Dybde (m)</b> | <b>Prøve</b> | <b>Beskrivelse</b> | <b>Bilde: Jordprøve fra 0-1 m.</b> |
| 0-2 | SK1<br>(0-1) | Ensartet sand. Antatt uforstyrret. | |

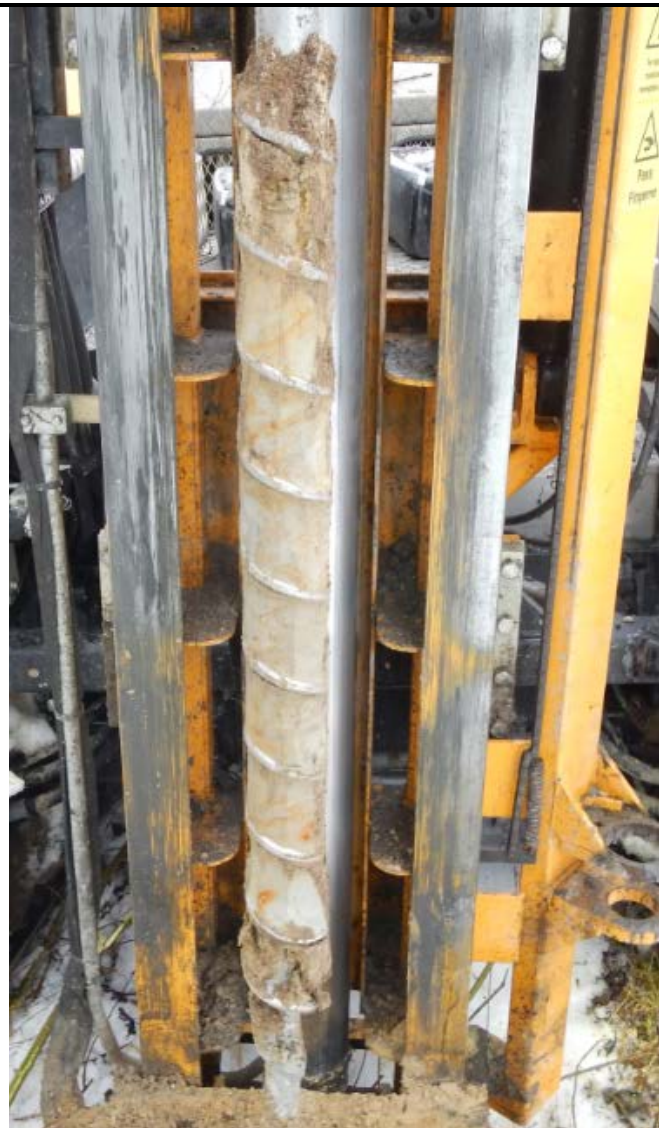
| Prøvepunkt: SK2 | | | |

| Prøvepunkt: SK2 | | | |
|---|---|---|---|
| Dybde (m) | Prøve | Beskrivelse | Bilde: Jordprøve fra 2-3 m. |
| 0-1 | SK2<br>(0-1) | Sand. Trevirke med<br>terpentinlukt (furu). | |
| 1-3 | SK2<br>(1-2) | Ensartet sand. Antatt<br>naturlig avsatt. | |

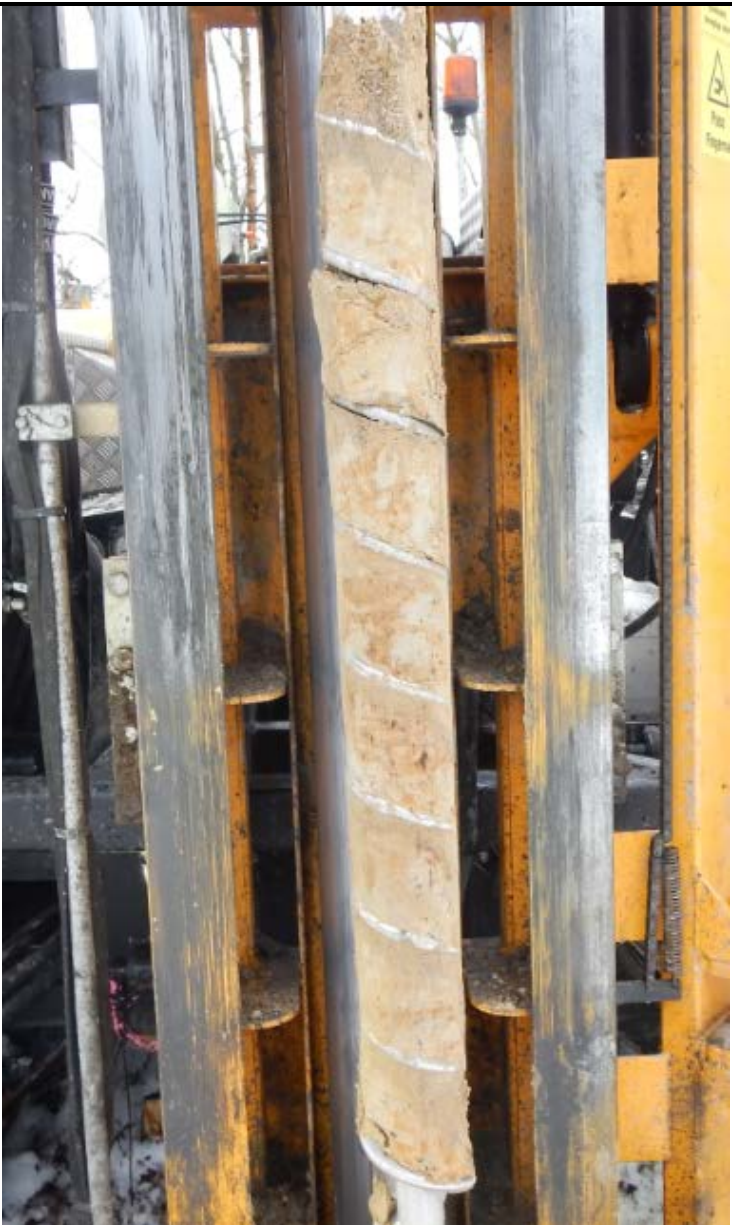
| Prøvepunkt: SK3 | | | |
|---|---|---|---|
| Dybde (m) | Prøve | Beskrivelse | Bilde: Jordprøve fra 1-2 m. |
| 0-2 | SK3<br>(0-1) | Ensartet sand. Cirka 5 cm råttent plantemateriale på ca. 0,3 meters dybde. Antatt naturlig avsatt fra 1-2 m. | |

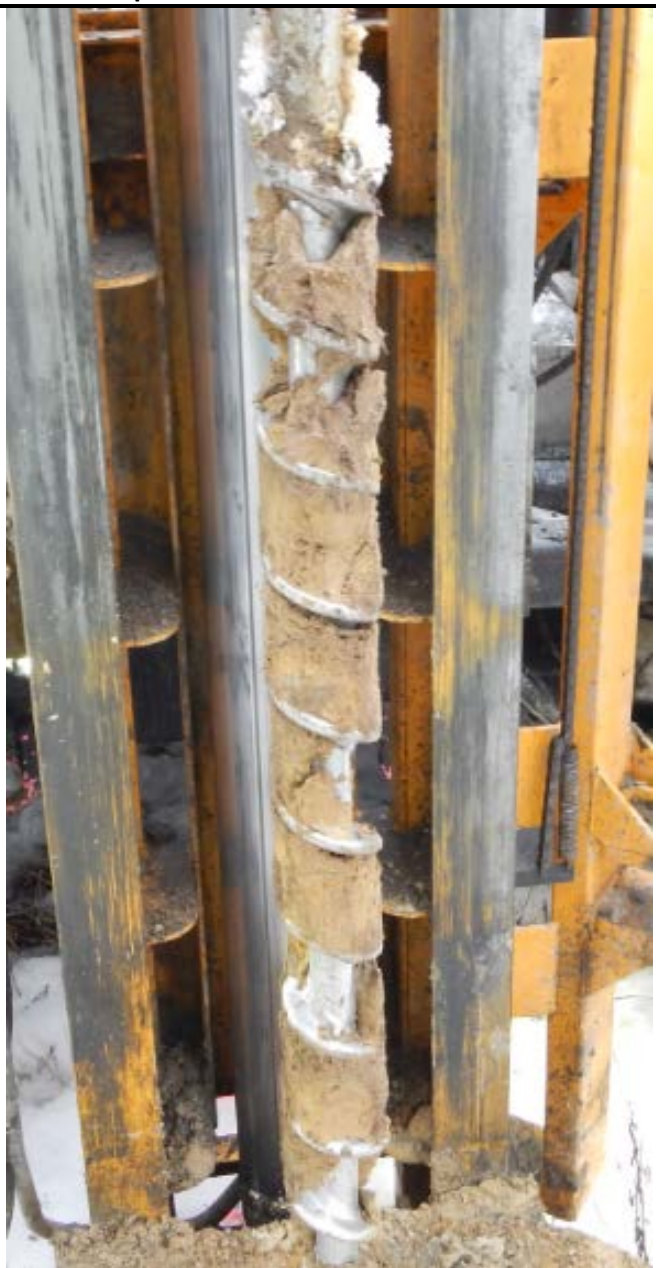
| <b>Dybde (m)</b> | <b>Prøve</b> | <b>Beskrivelse</b> | <b>Bilde: Jordprøve fra 0-1 m.</b> |
| 0-0,8 | SK4<br>(0-0,8) | Ensartet sand med enkelte røtter i øvre ca. 40 cm. | |
| 0,8-1 | | Råttent plantemateriale. | |
| 1-2 | SK4<br>(1-2) | Ensartet sand. Antatt uforstyrret. | |

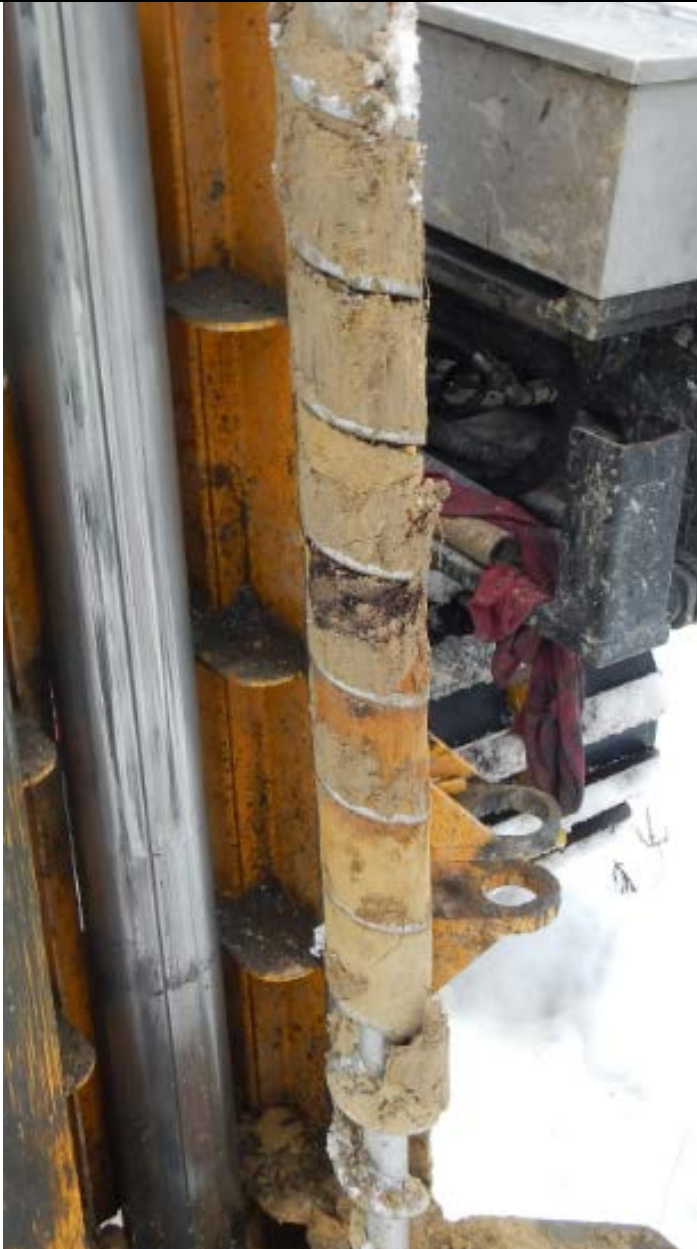
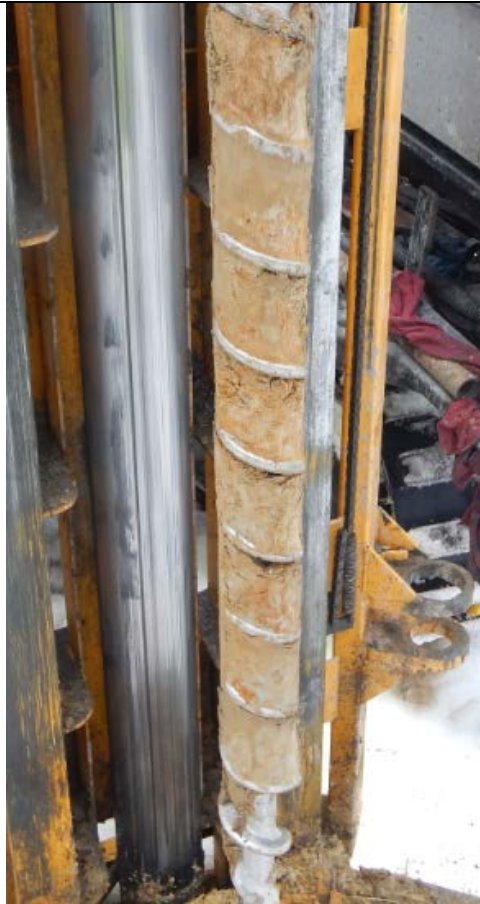
| Prøvepunkt: SK5 | | | |
|---|---|---|---|
| Dybde (m) | Prøve | Beskrivelse | Bilde: Jordprøve fra 0-1 m. |
| 0-0,5 | SK5<br>(0-0,5) | Fyllmasser av sand og bark. | |
| 0,5-2 | SK2<br>(0,5-1) | Ensartet sand.<br>Trolig forstyrret. | |
| 2-3 | SK5<br>(2-3) | Ensartet, antatt uforstyrret fuktig sand. | |
| Kommentarer: Jordprøve fra 1-2 m. | | | |

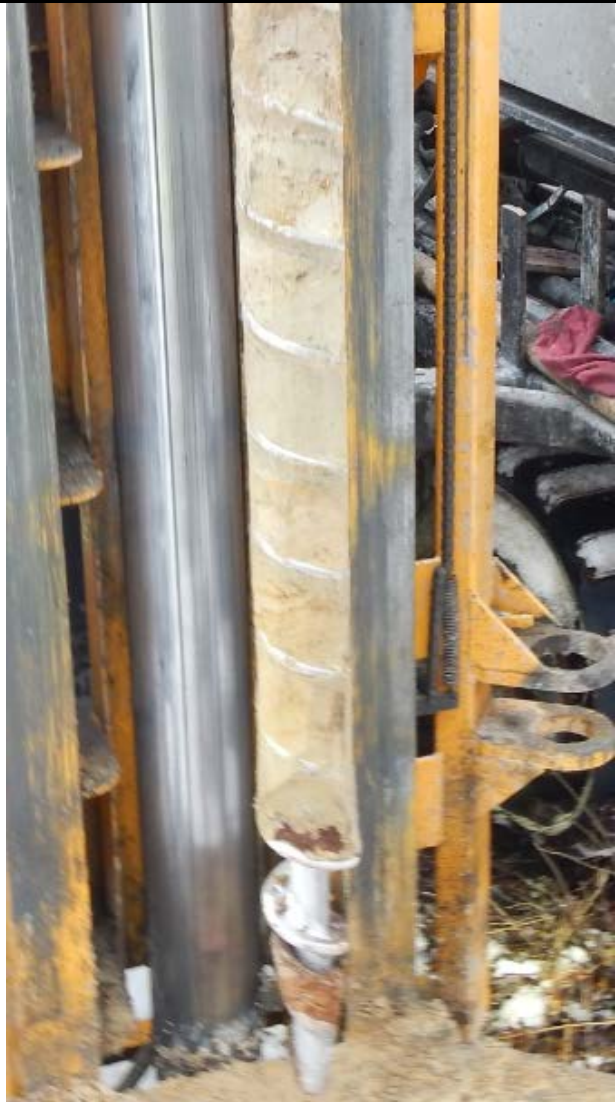
| <b>Dybde (m)</b> | <b>Prøve</b> | <b>Beskrivelse</b> | <b>Bilde: Jordprøve fra 0-1 m.</b> |
| 0-0,8 | SK6<br>(0-0,8) | Ensartet sand. | |
| 0,8-1 | | Bark/råttent plantemateriale. | |

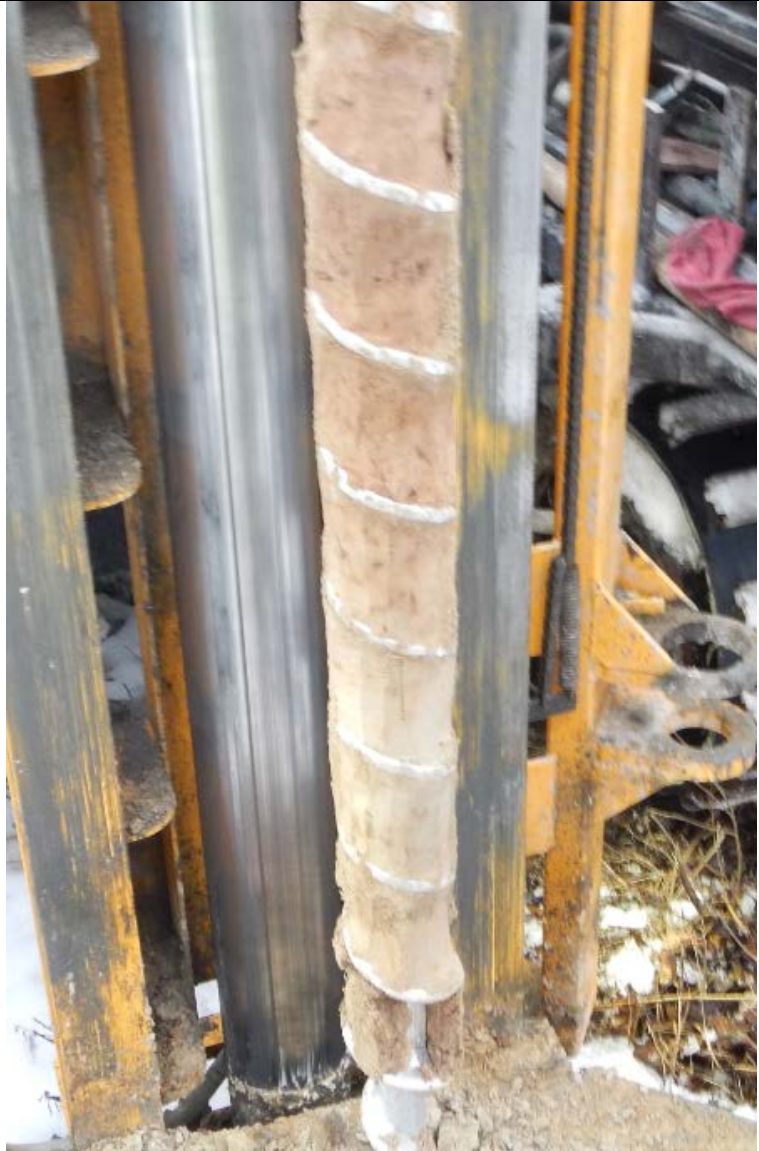
| Prøvepunkt: SK7 | | | |
|---|---|---|---|
| Dybde (m) | Prøve | Beskrivelse | Bilde: Jordprøve fra 1-2 m |
| 0-0,3 | 0-0,3 | Grus og pukk | |
| 0,3-1 | SK7<br>(0,3-1) | Ensartet sand. | |
| 1-2 | SK7<br>(1-2) | Ensartet sand. Antatt uforstyrret. | |

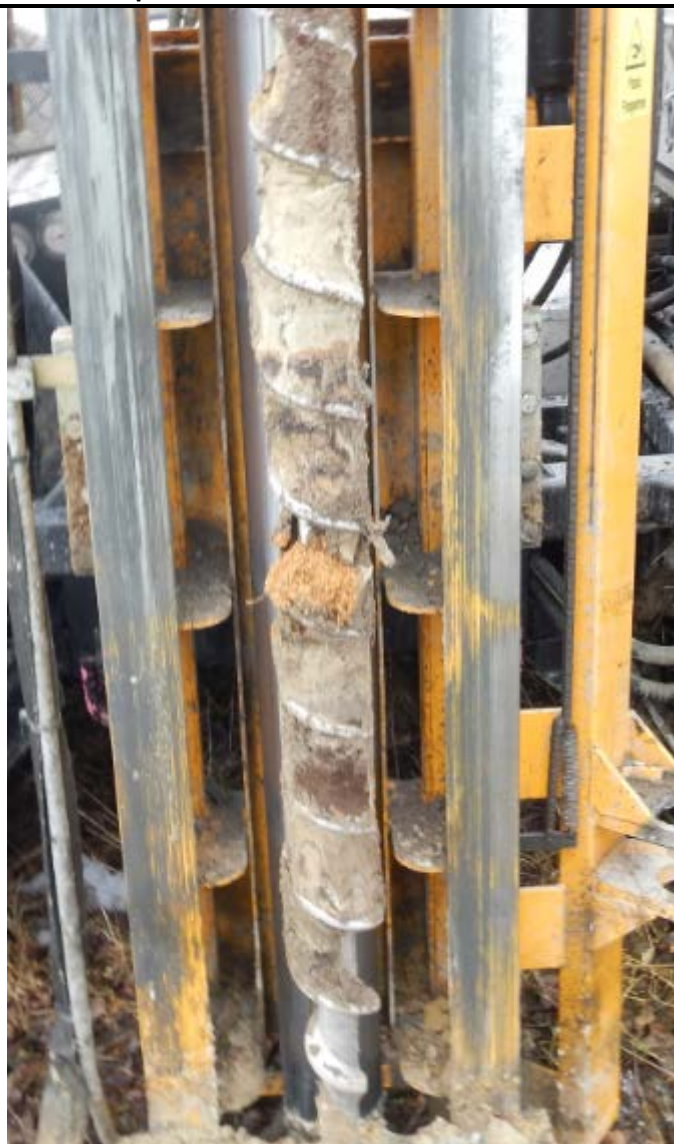
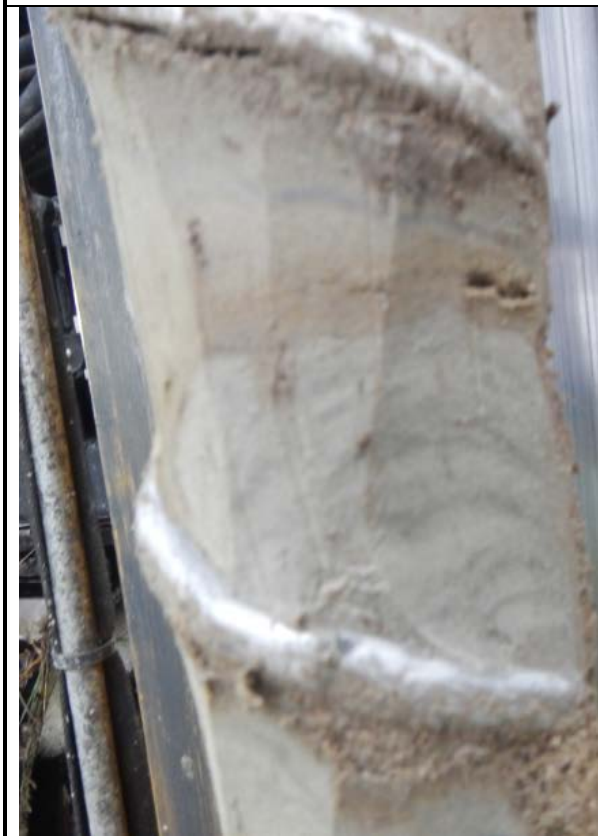
| Prøvepunkt: SK8 | | | |
|---|---|---|---|
| Dybde (m) | Prøve | Beskrivelse | Bilde: Jordprøve fra 1-2 m. |
| 0-0,5 | SK8<br>(0-0,5) | Fyllmasser av bark og sand. | |
| 0,5-1 | SK8<br>(0,5-1) | Fyllmasser av ensartet sand. | |
| 1-2 | SK8<br>(1-2) | Fyllmasser av sand, flis og bark. | |
| 2-3 | SK8<br>(2-3) | Ensartet sand. Antatt uforstyrret. | |
| Kommentarer: Nærbilde av seksjon fra 2,5-3 m. | | | |

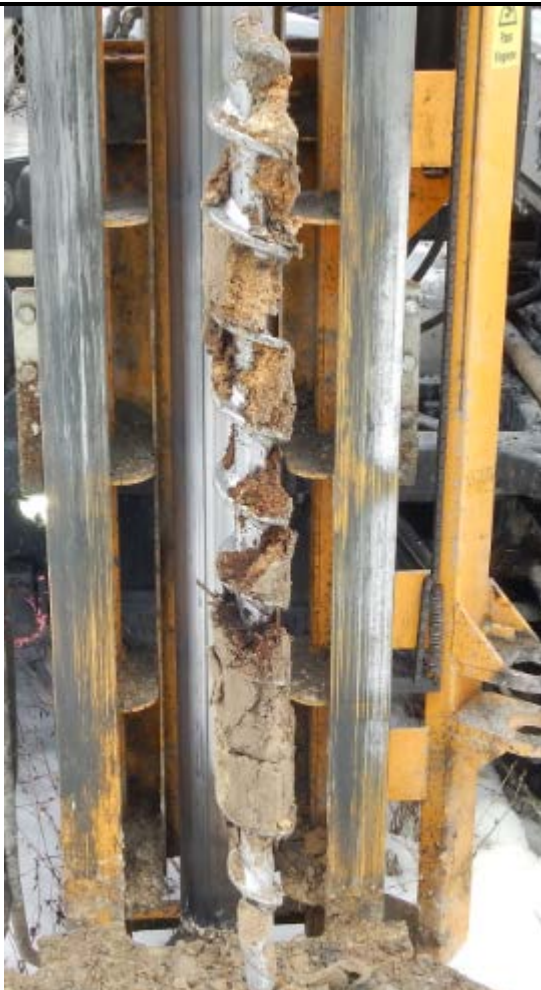
| Prøvepunkt: SK9 | | | |
|---|---|---|---|
| Dybde (m) | Prøve | Beskrivelse | Bilde: Jordprøve fra 1-2 m. |
| 0-1 | SK9<br>(0-1) | Fyllmasser av sand, bark og stein. | |
| 1-2 | SK9<br>(1-2) | Fyllmasser av flis og trevirke. | |
| 2-3 | | Ensartet sand med flis. | |

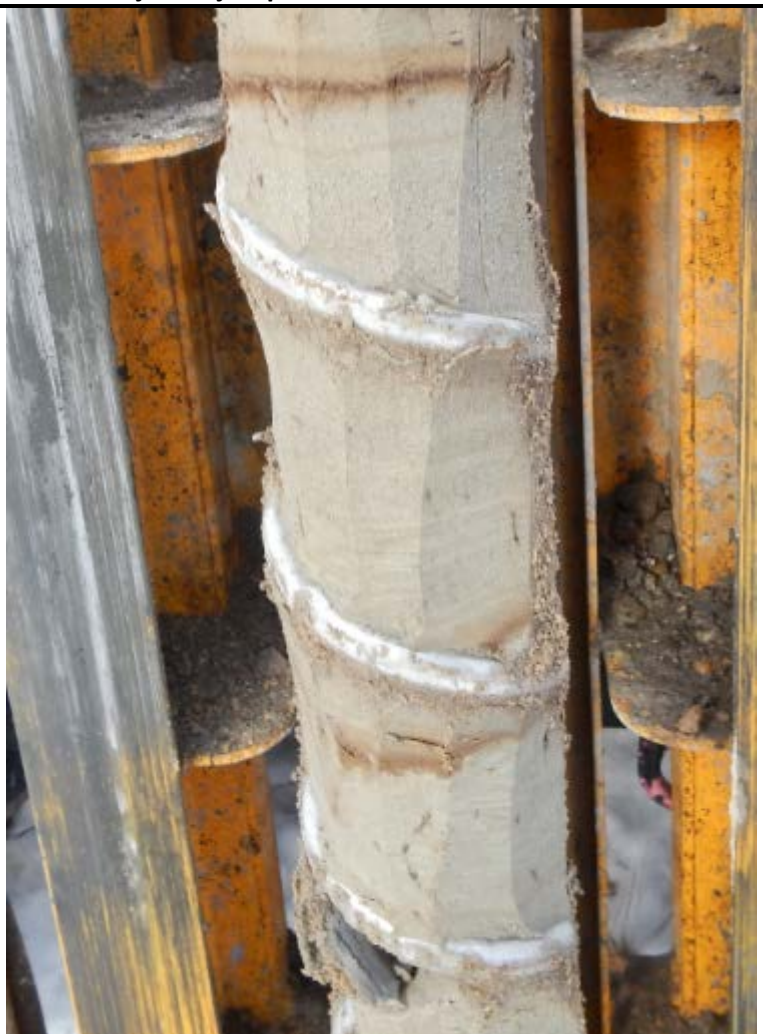
| <b>Dybde (m)</b> | <b>Prøve</b> | <b>Beskrivelse</b> | <b>Bilde: Seksjon av jordprøve fra 3-4 m.</b> |
| 0-0,7 | SK10<br>(0-0,7) | Fyllmasser av sand.<br>Hvite korn-trolig maling. | |
| 3-4 | SK10<br>(3-4) | Ensartet, grå, fuktig sand. Antatt uforstyrret. | |

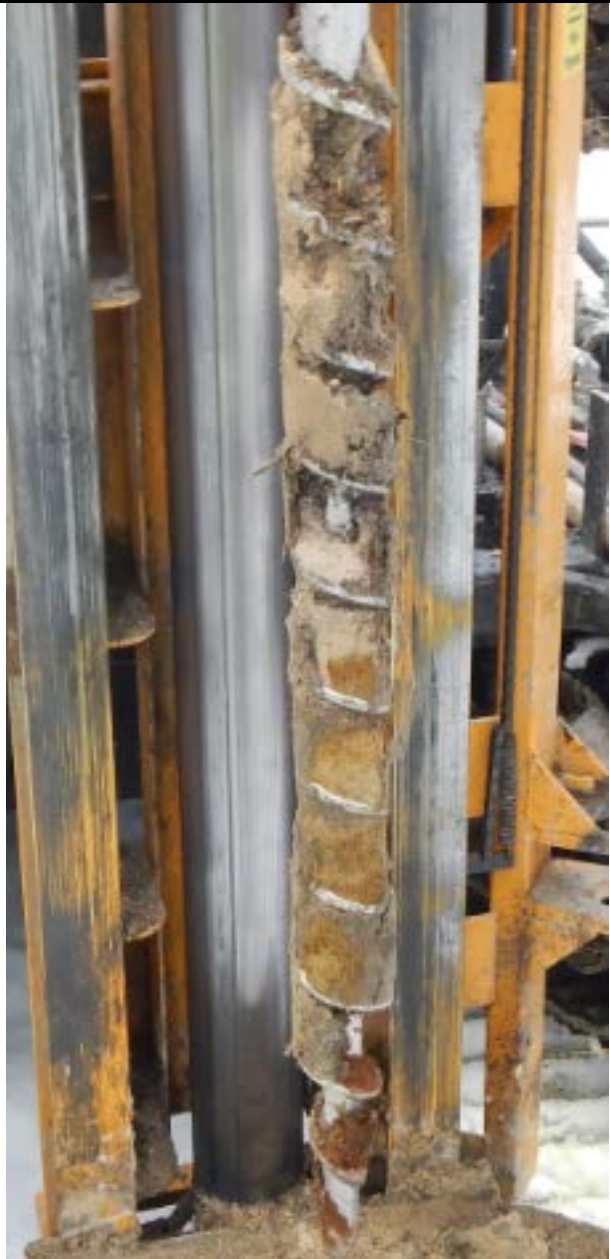
| <b>Dybde (m)</b> | <b>Prøve</b> | <b>Beskrivelse</b> | <b>Bilde: Jordprøve fra 1-2 m.</b> |
| 0-0,2 | | Grus, pukk. | |
| 0,2-1 | SK11<br>(0,2-0,8) | Fyllmasser av sand og stein. | |
| 0,8-2 | SK11<br>(1-2) | Fyllmasser av sand, trevirke og flis. | |

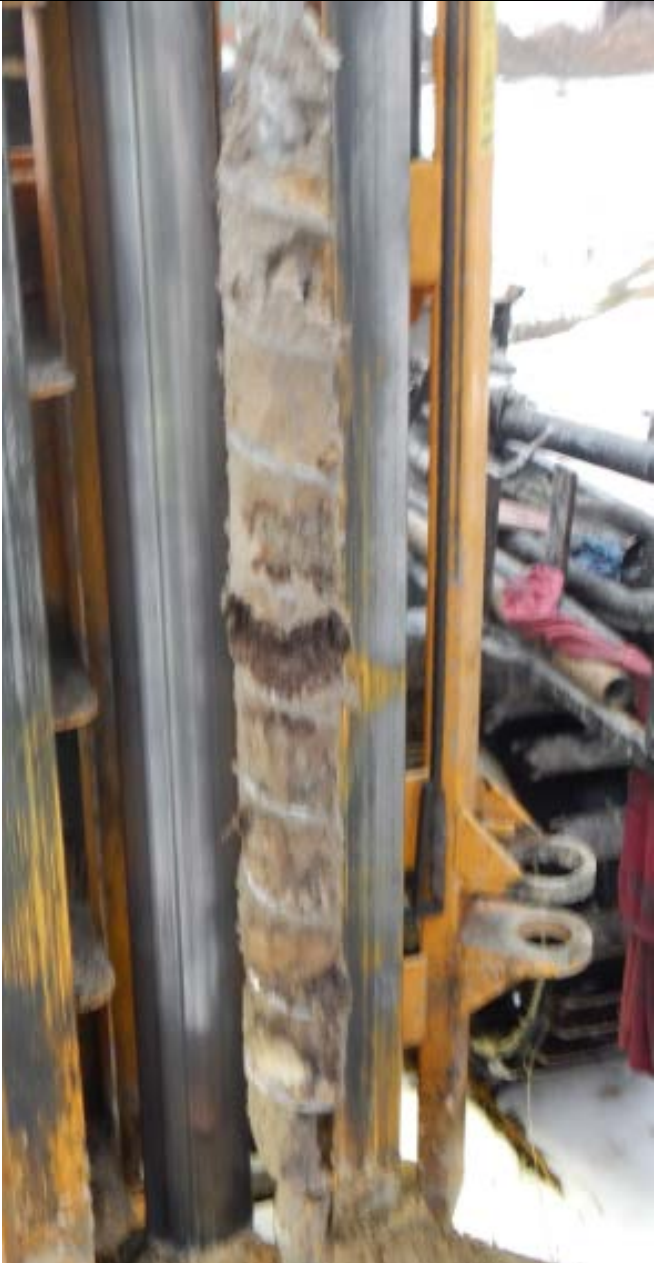
| <b>Dybde (m)</b> | <b>Prøve</b> | <b>Beskrivelse</b> | <b>Bilde: Jordprøve fra 0-1 m.</b> |
| 0-1 | SK12<br>(0-1) | Fyllmasser av fuktig sand, trevirke og flis. | |
| 1-2 | SK12<br>(1-2) | Ensartet sand. Antatt uforstyrret. | |

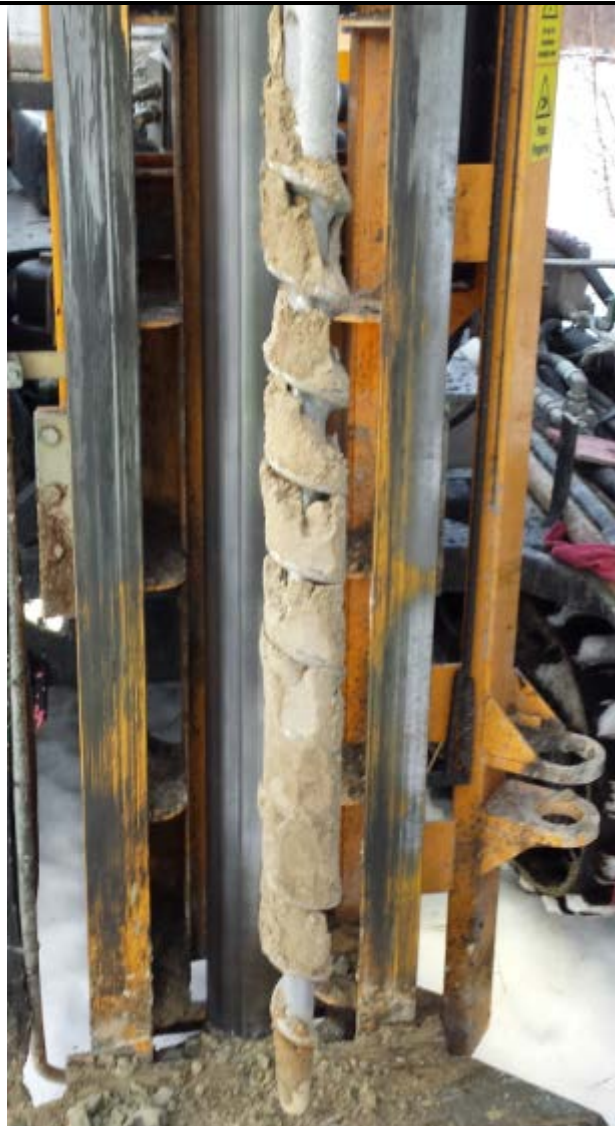
| Prøvepunkt: SK15 | | | |
|---|---|---|---|
| Dybde (m) | Prøve | Beskrivelse | Bilde: Jordprøve fra 0-1 m. |
| 0-0,5 | SK15<br>(0-0,5) | Fyllmasser av sand og grus | |
| 0,5-3 | SK15<br>(2-3) | Ensartet sand. Antatt uforstyrret. | |

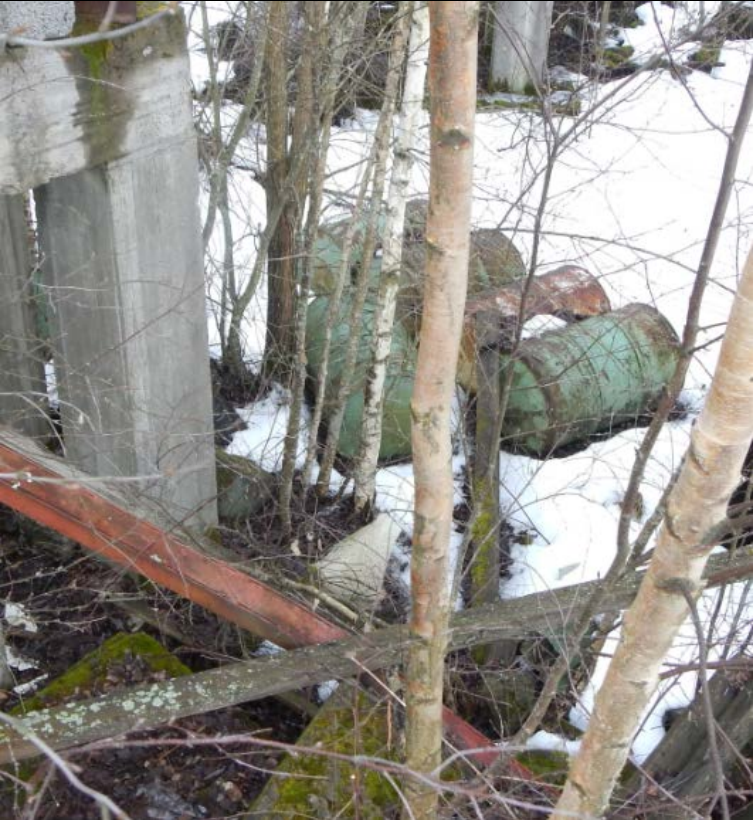
| Prøvepunkt: SK16 | | | |
|---|---|---|---|
| Posisjon på eiendom: Mellom søppeldyngen/oljefatene og bekken, øst for jordvollen. | | | |
| Dybde (m) | Prøve | Beskrivelse | Bilde: Prøvepunktet nedenfor oljefatene, øverst i bildet. |
| 0-2 | SK16 (0-1) | Flis | |
| 2-4,5 | SK16 (3-4) | Myr. | |

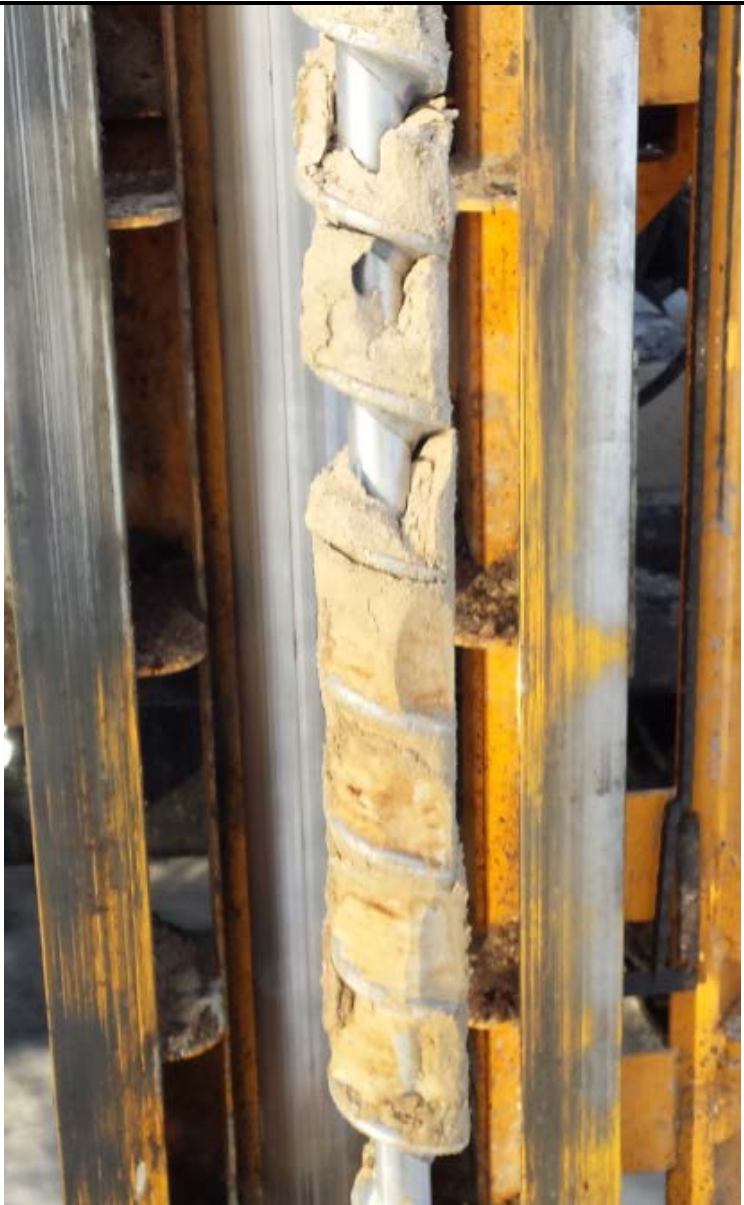
| Prøvepunkt: SK17 | | | |
|---|---|---|---|
| Dybde (m) | Prøve | Beskrivelse | Bilde: Jordprøve fra 0-1 m. |
| 0-1 | SK17<br>(0-0,5) | Sand, noe grus i øvre 20 cm. | |
| 0,5-2 | SK17<br>(1-2) | Ensartet sand. Antatt uforstyrret. | |
