Rapport

Stakkevollvegen 11

Områdestabilitet

DOKUMENTKODE: 712014-RIG-RAP-001_rev00

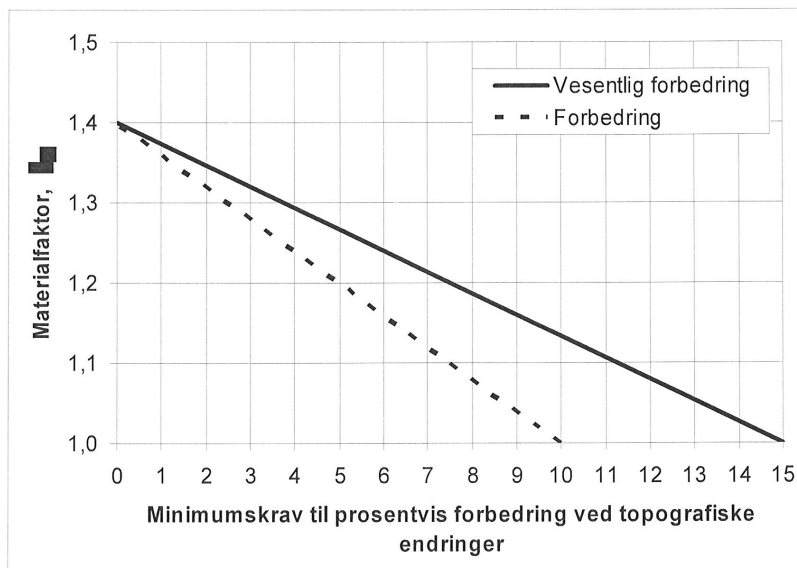
Figur 3.1 Minimumskrav til prosentvis forbedring ved topografiske endringer

Ut fra dette fastsettes det krav til sikkerhetsfaktor $F \geq 1,4$ eller prosentvis forbedring i henhold til NVEs figur 3.1 presentert på neste side. Ved faregrad «lav» gjelder det «forbedring»-kurven.
