Befaring til Kikedalen på banestrekningen Noragutu-Tinnoset,  
i anledning steinras.

I en rapport av 4/6.46 fra banemesteren til banesinspektøren meldes om et dårlig fjellparti i Kikedalen ved Svelgfoss hvor det raser litt til stadighet.

Vedr. : Fjellundersøkelse, Svælgfos.

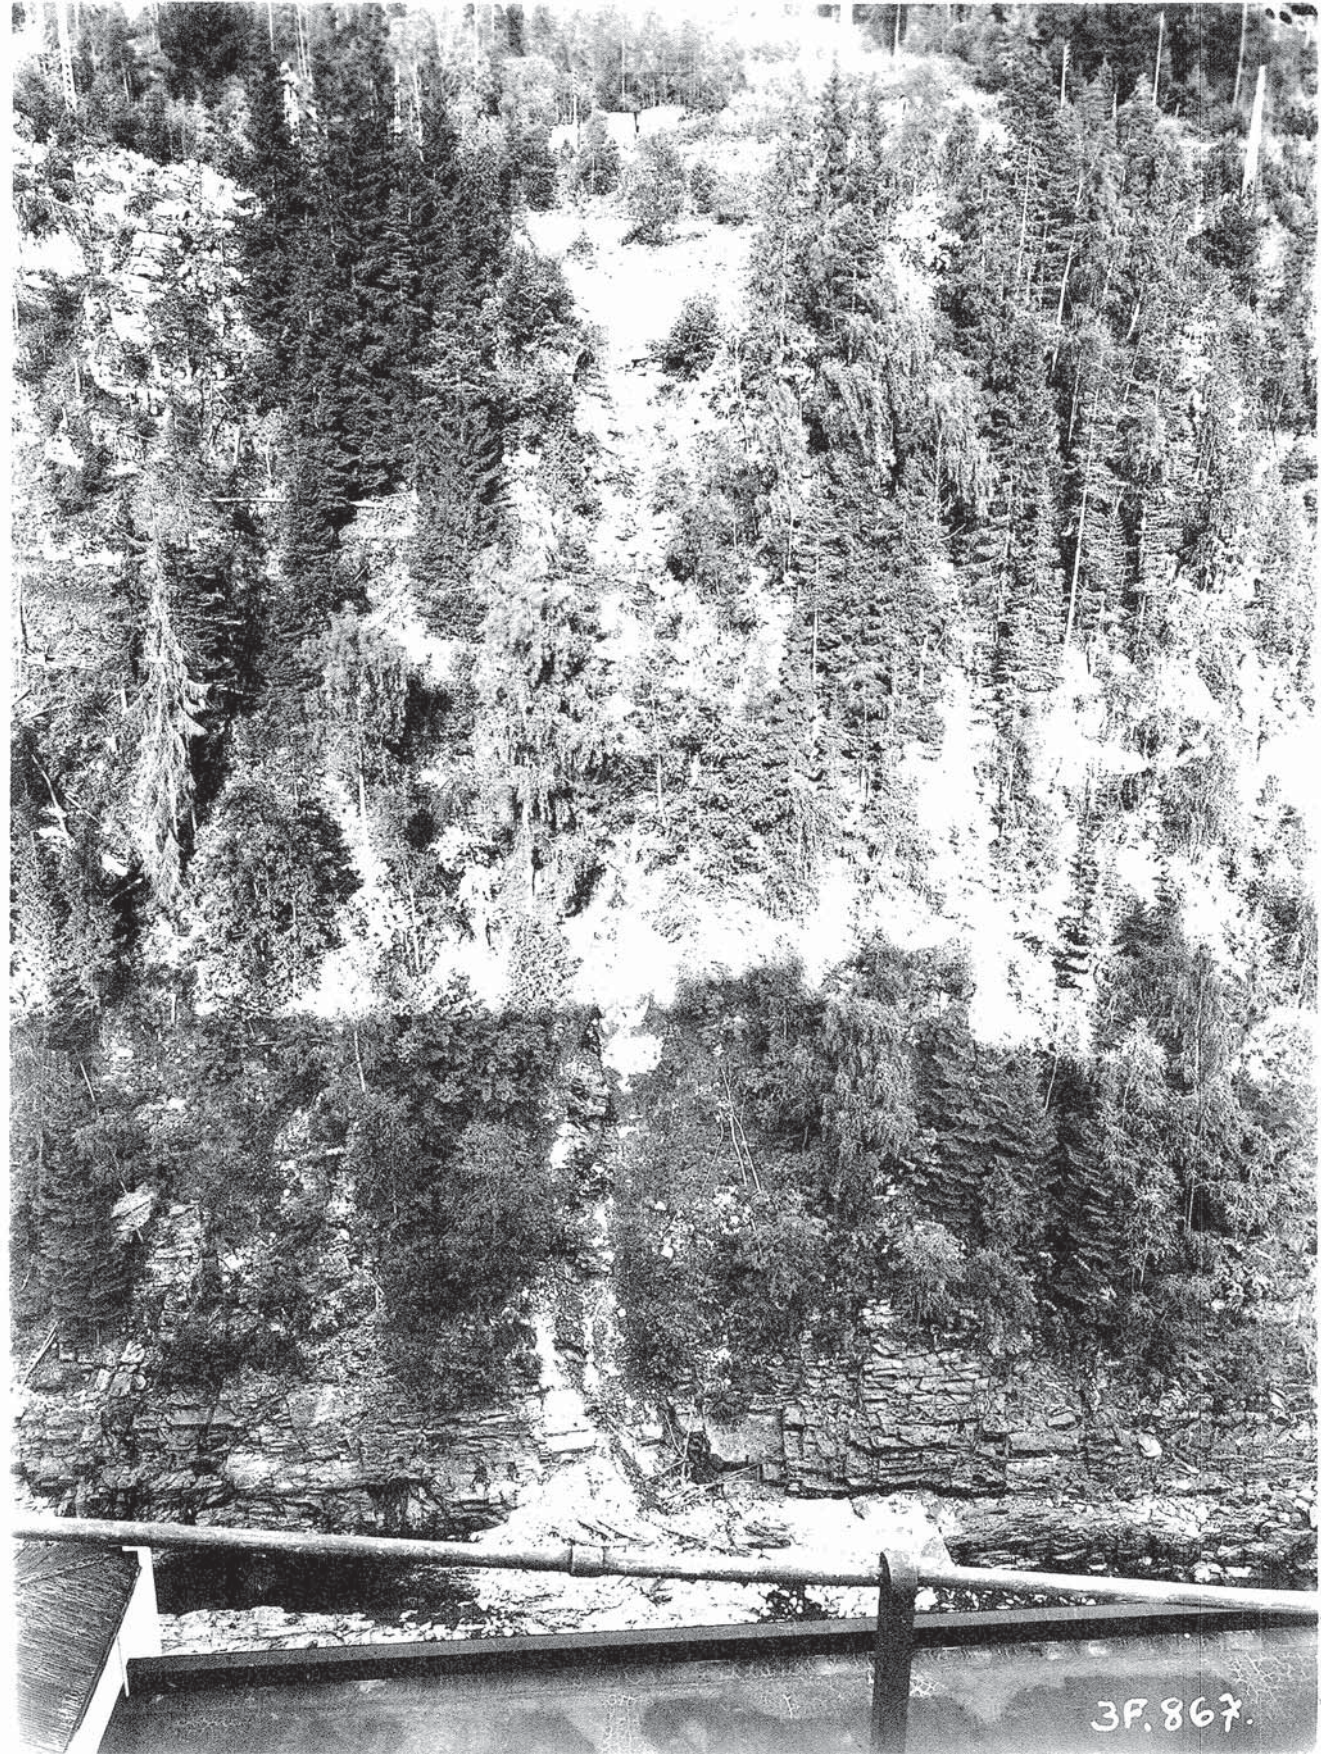
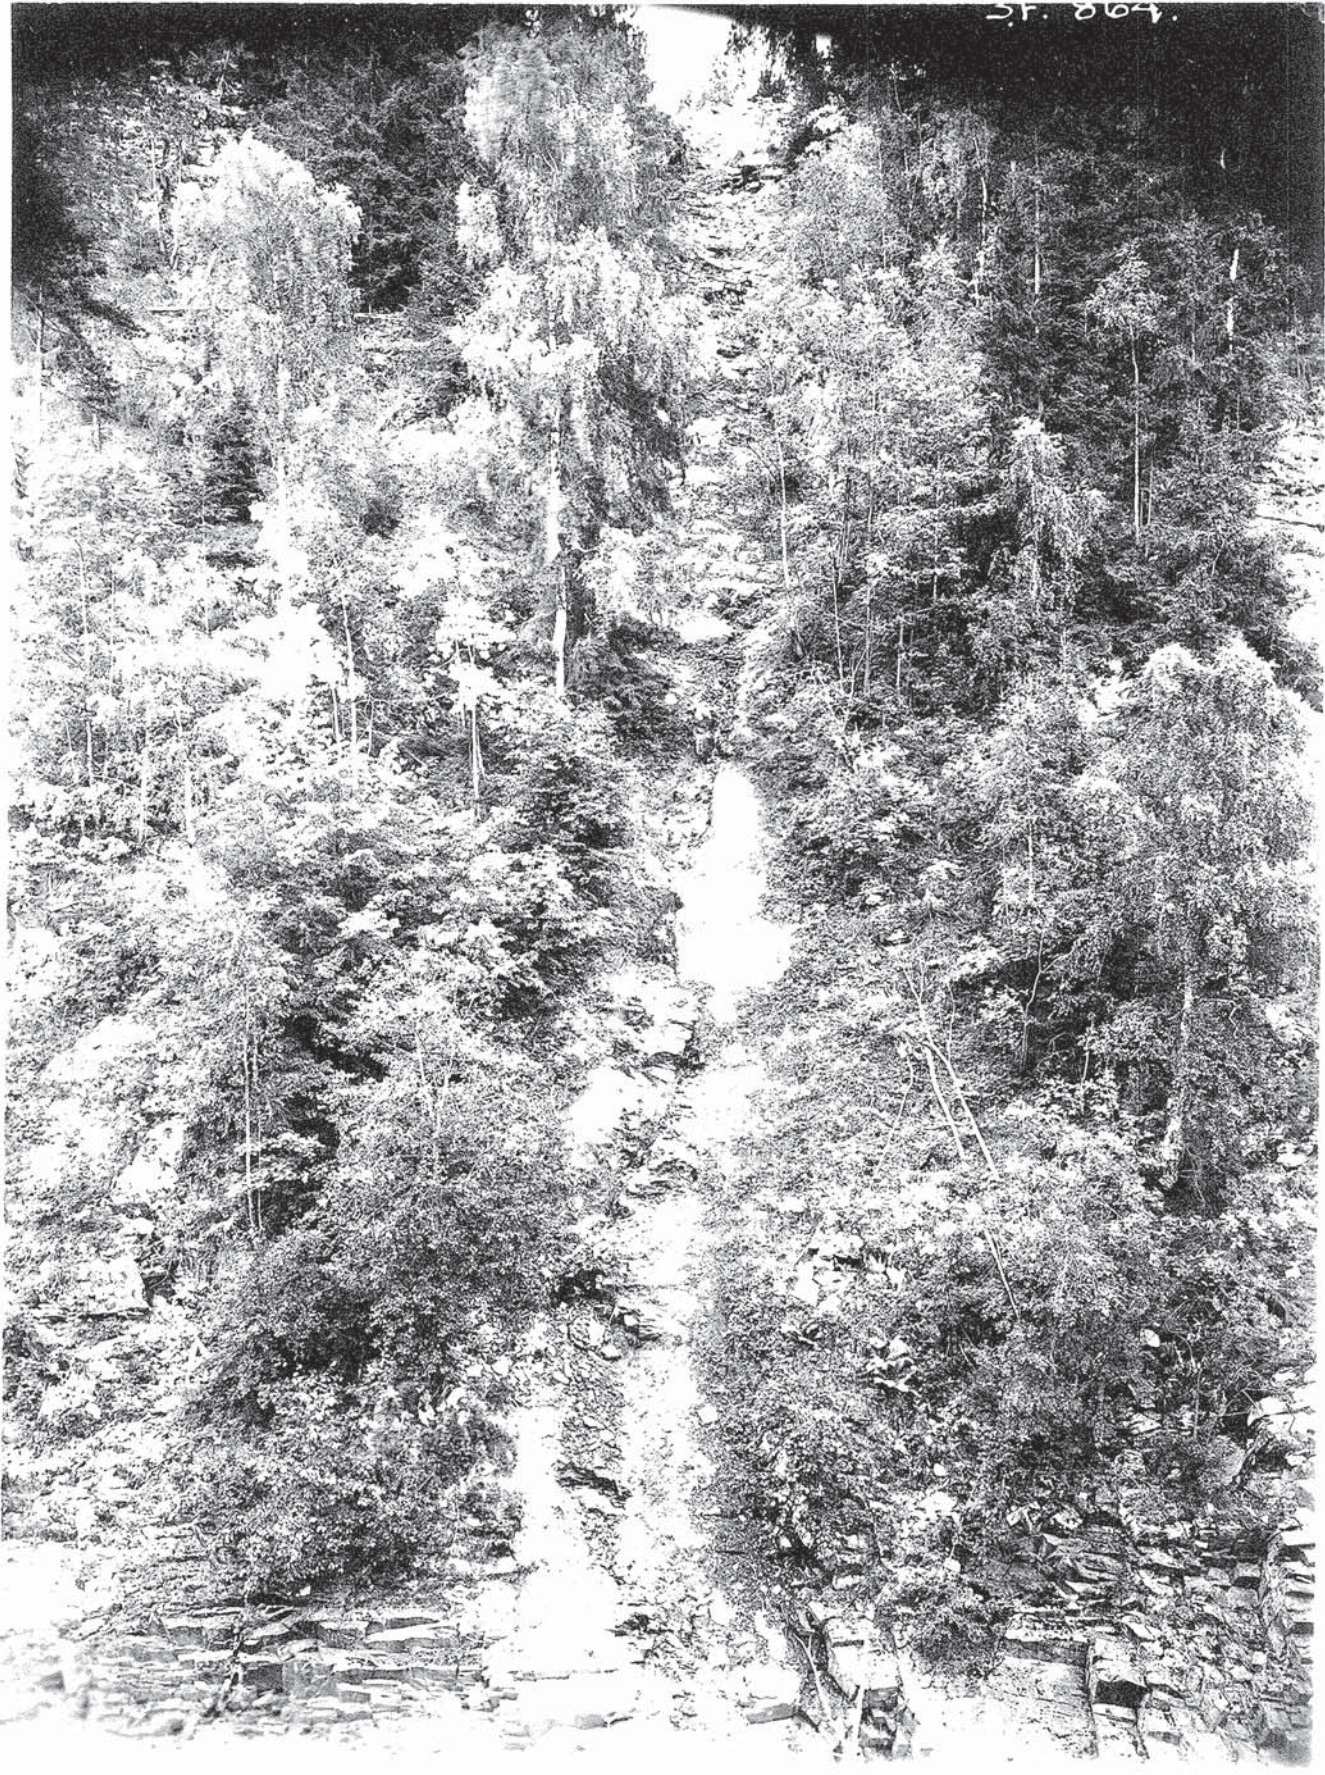
3F.867.

Av de medfølgende fotografier 865 og 866 som er bekostet av Hydro og tatt fra vestsiden av elveløpet mot østsiden sees en del av kraftstasjonens tak nederst og øverst jernbanelinjen med ovenfor liggende vei- og steinfyllingen med skredløpet nedenfor og de gjenliggende utraste masser i elveleiet. En ser også det oppsprukne fjell nederst i skråningen med oppsprekking etter lagdelingen og dessuten tversgående sprekker.

Det er anledning til å hindre bekkevannet fra å føres ut over steinfyllingen ved å sløyfe nåværende stikkrenne og lede vannet i fjellgrøft langs linjens innsida ca. 40 m videre sydover og anlegge ny stikkrenne i fjell på dette sted. Vannet føres ut i søndre forsenkning og kan her ikke gjøre noen skade. Når det er gjort bør foten av steinfyllingen ordnes.

Området med det oppsprukne fjell på motsatt side av kraftstasjonen tilhører ikke jernbanen. Av hensyn til kraftstasjon ville det være en fordel om alle store trær i skråningens øvre del ble hugget ned, derved fåes samtidig en bedre oversikt over fjellet, som bør besiktiges fra tid til annen.
