Oppdrag: **Kartlegging av kvikkleiresone  
459 Lund, Melhus**

Emne: **Beregnings- og vurderingsrapport  
Utredning av kvikkleiresone**

Dato: **13. mars 2009**

Oppdrag- / Rapportnr.: **4 132 11 – 3**

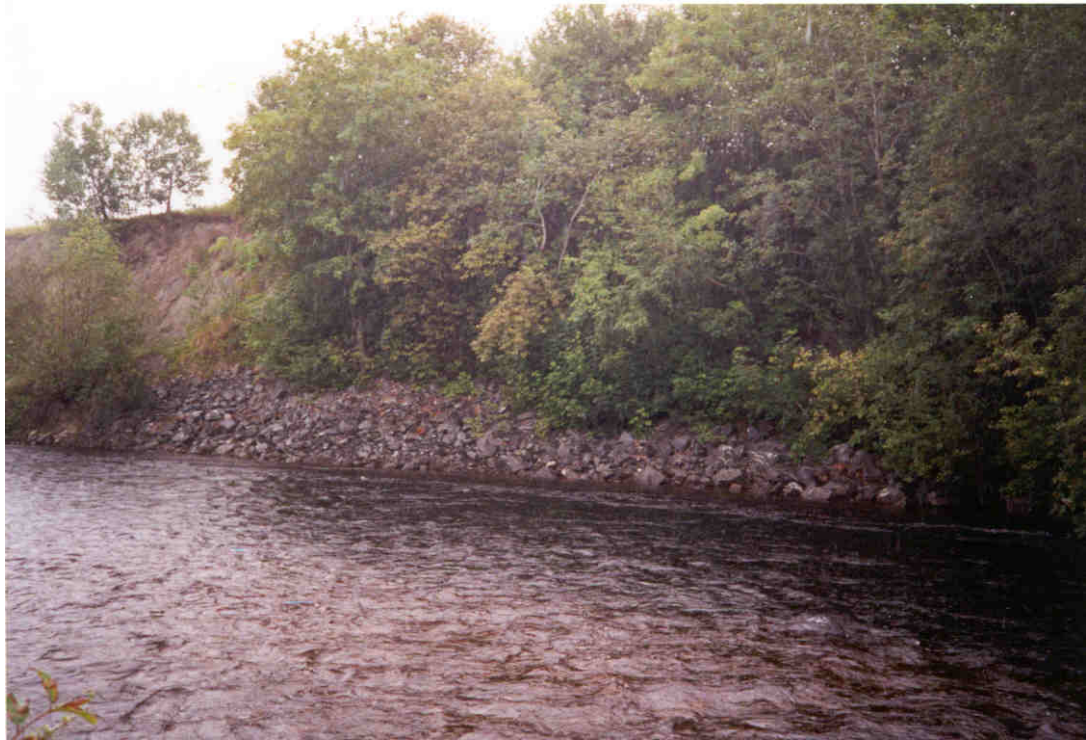
Figur 6-1 Skråning ved profil B som bør plastres ytterligere (Bilde fra NVE).

## 6. Behov for tiltak

Det tilrås at det gjøres tiltak for å bedre sikkerheten mot overflateglidninger for denne yttersvingen av elva. Plastringen bør føres opp til toppen av skråningen for å redusere faren for overflateglidninger. Eventuelt kan det slakes ut, men dette vil kreve noe av arealet for dyrket mark. Detaljutforming av tiltak forutsettes utført i samarbeid mellom NVE og rådgiver geoteknikk. Dette bør fortrinnsvis bestemmes basert på en befaring.

Det tilrås at det gjøres ytterligere tiltak for å bedre sikkerheten mot overflateglidninger for denne del av sonen for å unngå at overflateglidninger vil redusere overdekningen ytterligere inn mot kvikkleiren. Plastringen bør føres opp til toppen av skråningen med noe mindre helning enn i dag. Eventuelt kan skråningen slakes ut ytterligere, men dette vil kreve noe areal fra dyrket mark.
