Tønsberg, Storgaten 15
Grunnundersøkelser og vurderinger

Geoteknisk rapport
110361r1

10. oktober 2012

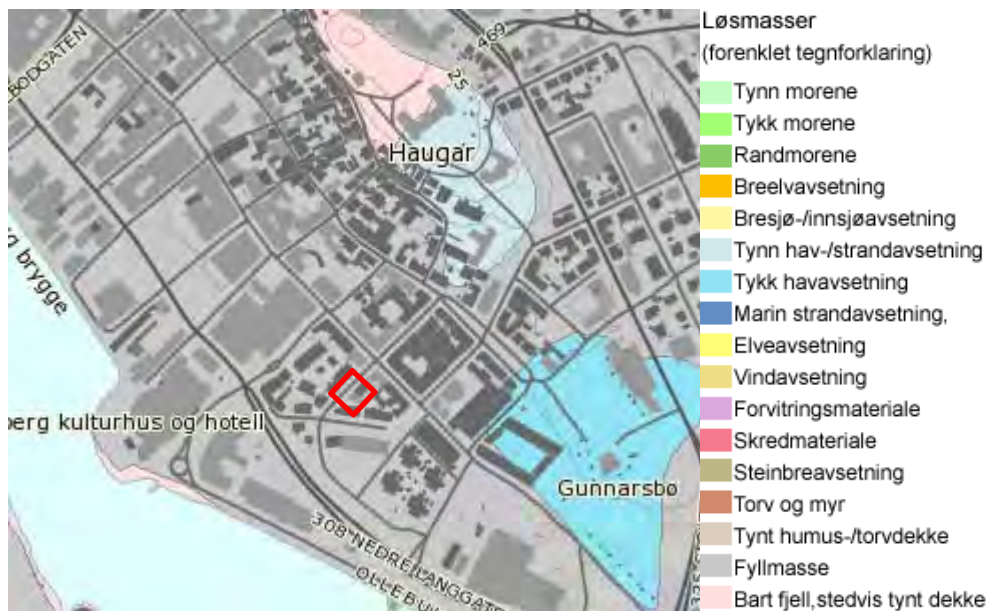
Figur 1 Løsmassekart fra NGU sine nettsider, aktuelt område er avmerket.

Løsmassekart fra NGU sine nettsider, vist over, viser antatte grunnforhold. Antatte løsmasser på det aktuelle området er beskrevet som «Fyllmasser». Årsaken til denne beskrivelsen er at området er bebygd/opparbeidet. Mest sannsynlig består løsmassene av «Tynn hav-/strandavsetning» eller «Tykk havavsetning» (lys blå farge).

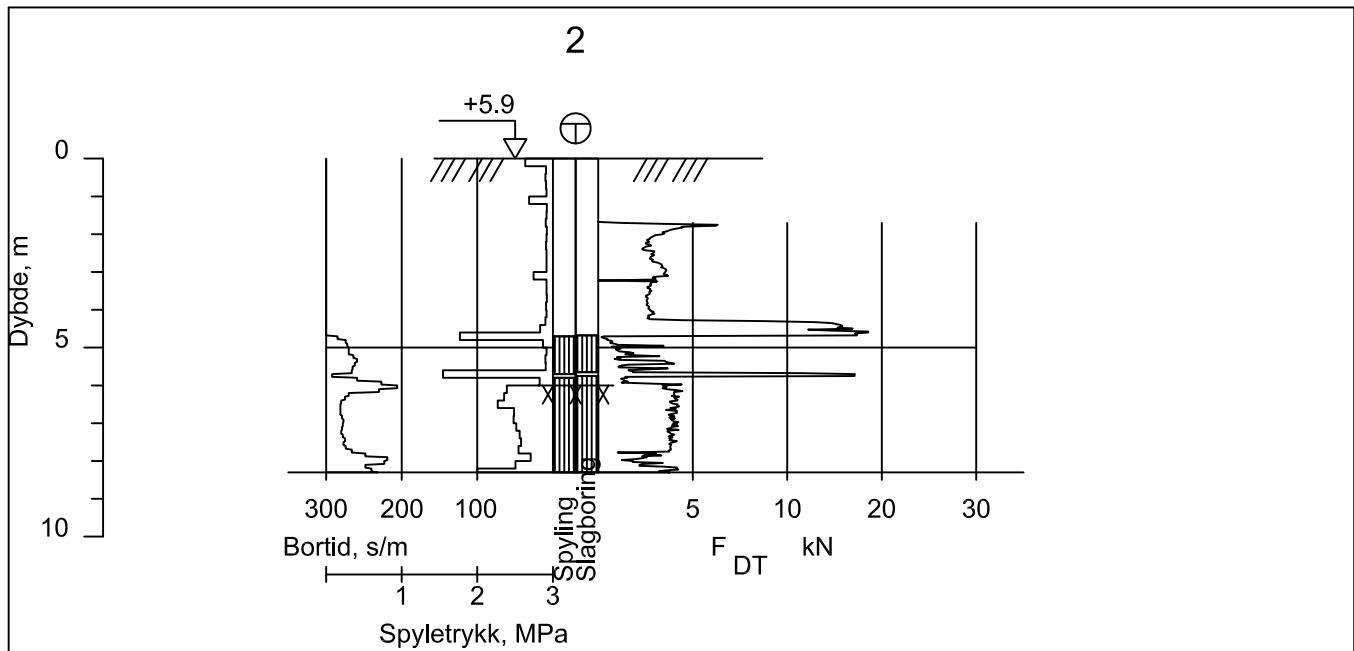
Rev.	Beskrivelse	Dato	Tegn.	Kontr.
	Storgaten 15 AS Tønsberg, Storgaten 15	Dato 26.09.2012	Tegn. LEH	Kontr. GeS
	Totalsondering	Målestokk M = 1 : 200	Orginalformat A4	
		Status Tegning i rapport		
		Tegningsnummer 110361-21		Rev.
 		www.grunnteknikk.no Tønsberg, tlf.: 90 75 91 15 Porsgrunn, tlf.: 95 20 25 07

Totalsonderingene viser et topplag med varierende bormotstand av antatt fyllmasser over antatt sand med moderat bormotstand ned til ca. 2 m dybde. Videre er det registrert antatt leire/silt med lav bormotstand ned til ca. 5-6 m dybde. Under leirlaget er det registrert morenemasser med høy bormotstand til boringene treffer antatt berg i 6,0 til 9,8 m dybde i boringene. Alle boringene er utført med innboring i antatt berg. Totalsondering 2 og 4 mangler de to øverste meterne pga. at det her er utført skovlboringer for arkeologiske undersøkelser (NIKU). I boringpunkt 1 ble det gjort 3 forsøk på å komme ned, som stoppet mot stein/bygningsrester i 0,3-1,7 m dybde.

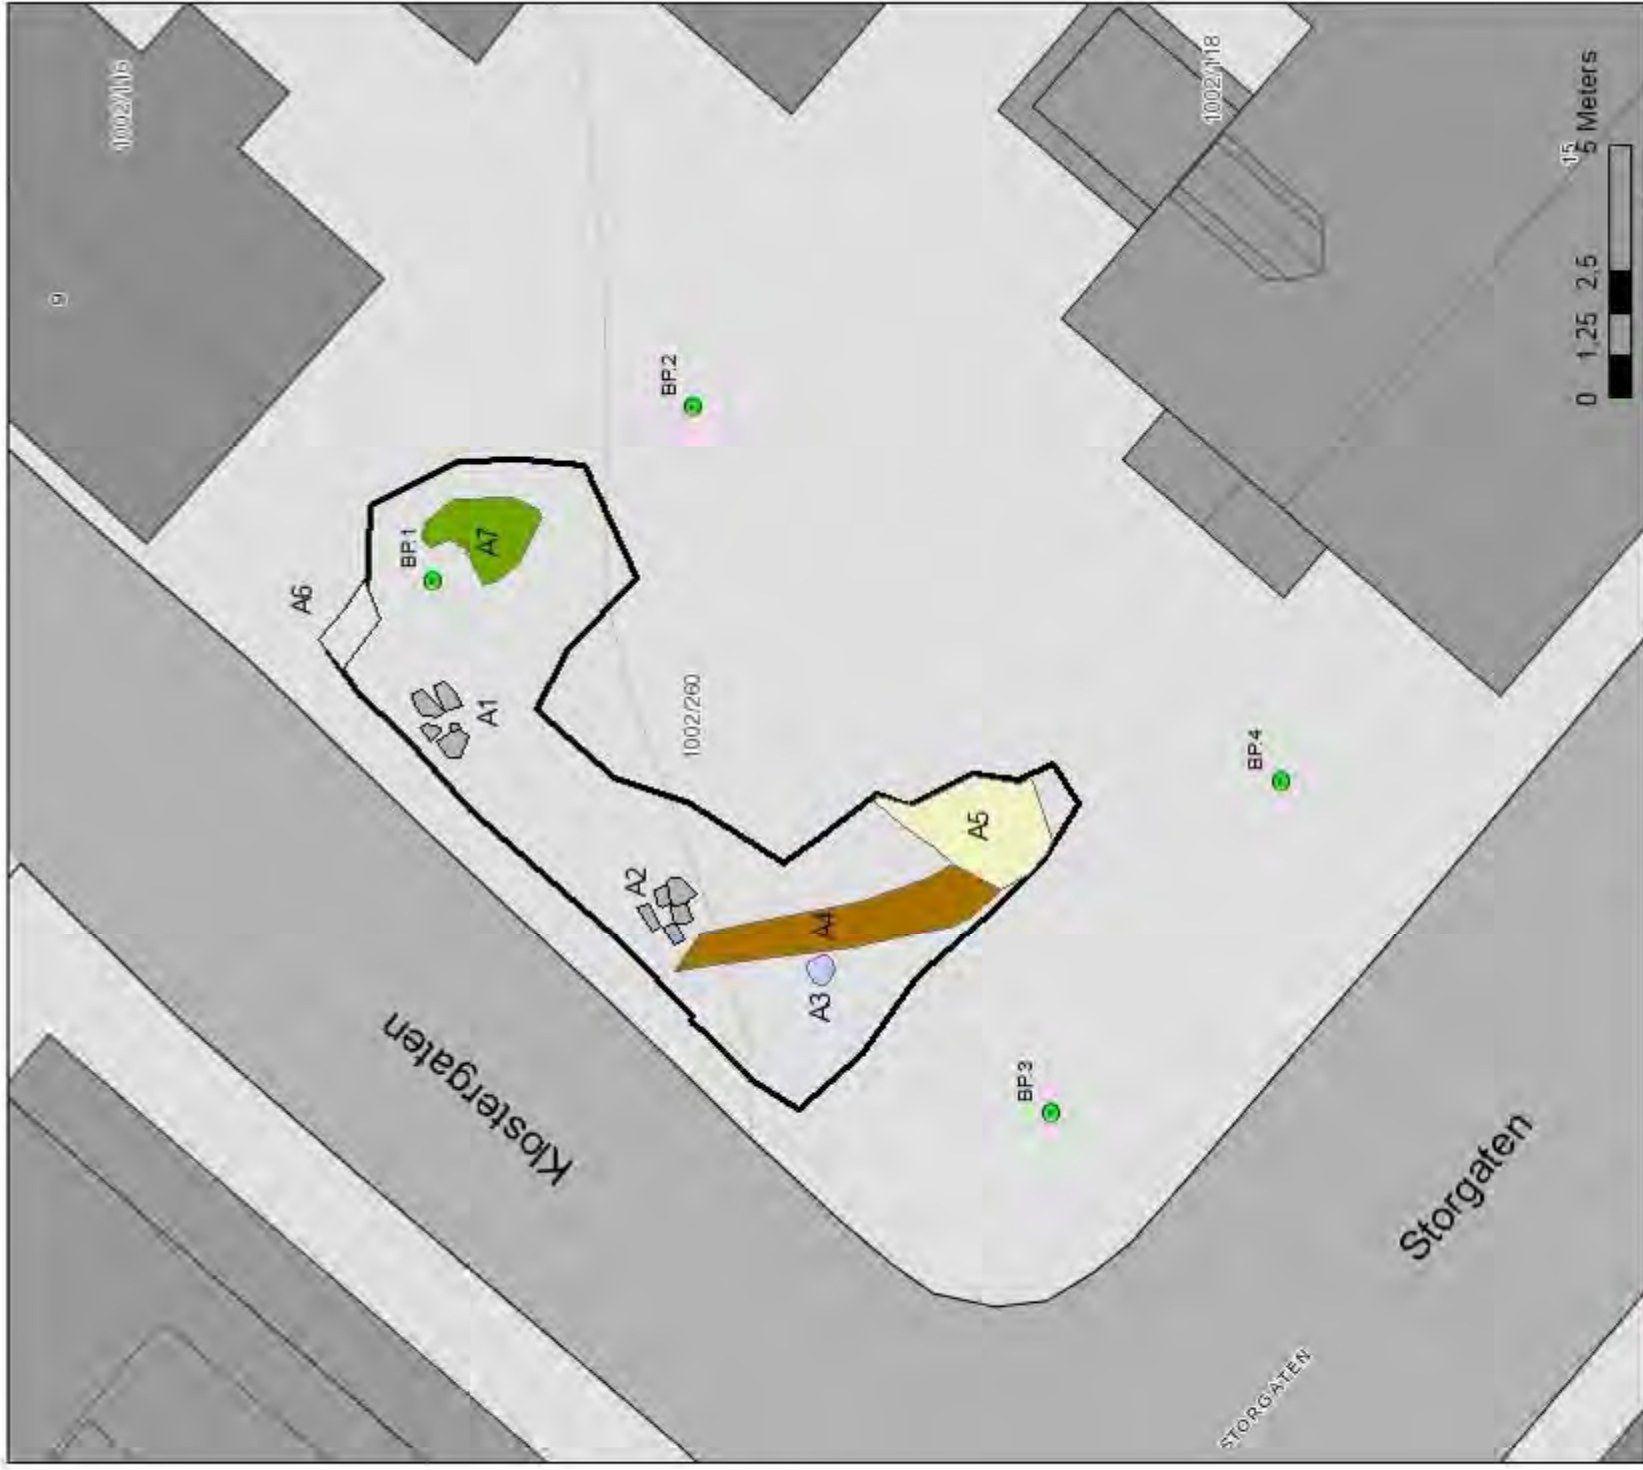
Storgaten 15: Anlegg og borepunkter

Detaljplott

Forundersøkelsen hadde som formål å avklare om det finnes levninger fra forhistorie eller middelalder, karakteren og omfang av disse. Det ble åpnet et areal innenfor gjerdet langs Klostergaten i retning SV-NØ. Søkesjakten var 13 m lang. Den ble utvidet med en vinkelrett utstikker i hver ende, 6 m lang i NØ, 8 m lang i SV. Bredden varierte fra 2,5-4,5 m (se vedlagte kart).

NIKU overvar naverboringer ved to borepunkter – punkt 2 og 4. Det er gjort en arkeologisk vurdering av hele boresøylen fra topp til naturbakke for begge punkter. Funnene samsvarer med funn i søkesjakten. I borepunkt 2 lengst mot NØ er etter-reformatoriske kulturlag observert fra dybde 0,25-0,75 m under terreng. Fra 0,75-0,9 m er massene mer minerogene og av usikker datering, men inneholder noen små biter rød tegl. Naturbakke er registrert 0,9 m under terreng. I borepunkt 4 ligger etter-reformatoriske kulturlag fra ca. 0,3-0,65 m under terreng, deretter naturbakke. Funnene samsvarer med funn i søkesjakten.
