Flåmsbanen 1978

16. Sikringsnett mot steinsprang i Pinnelia.

Steinras på Flåmsbanen km.353,9 den 27-2-64

FLÅMSBANEN KM 340,4
STEINSPRANG I PINNELIA 29. OKTOBER 1977

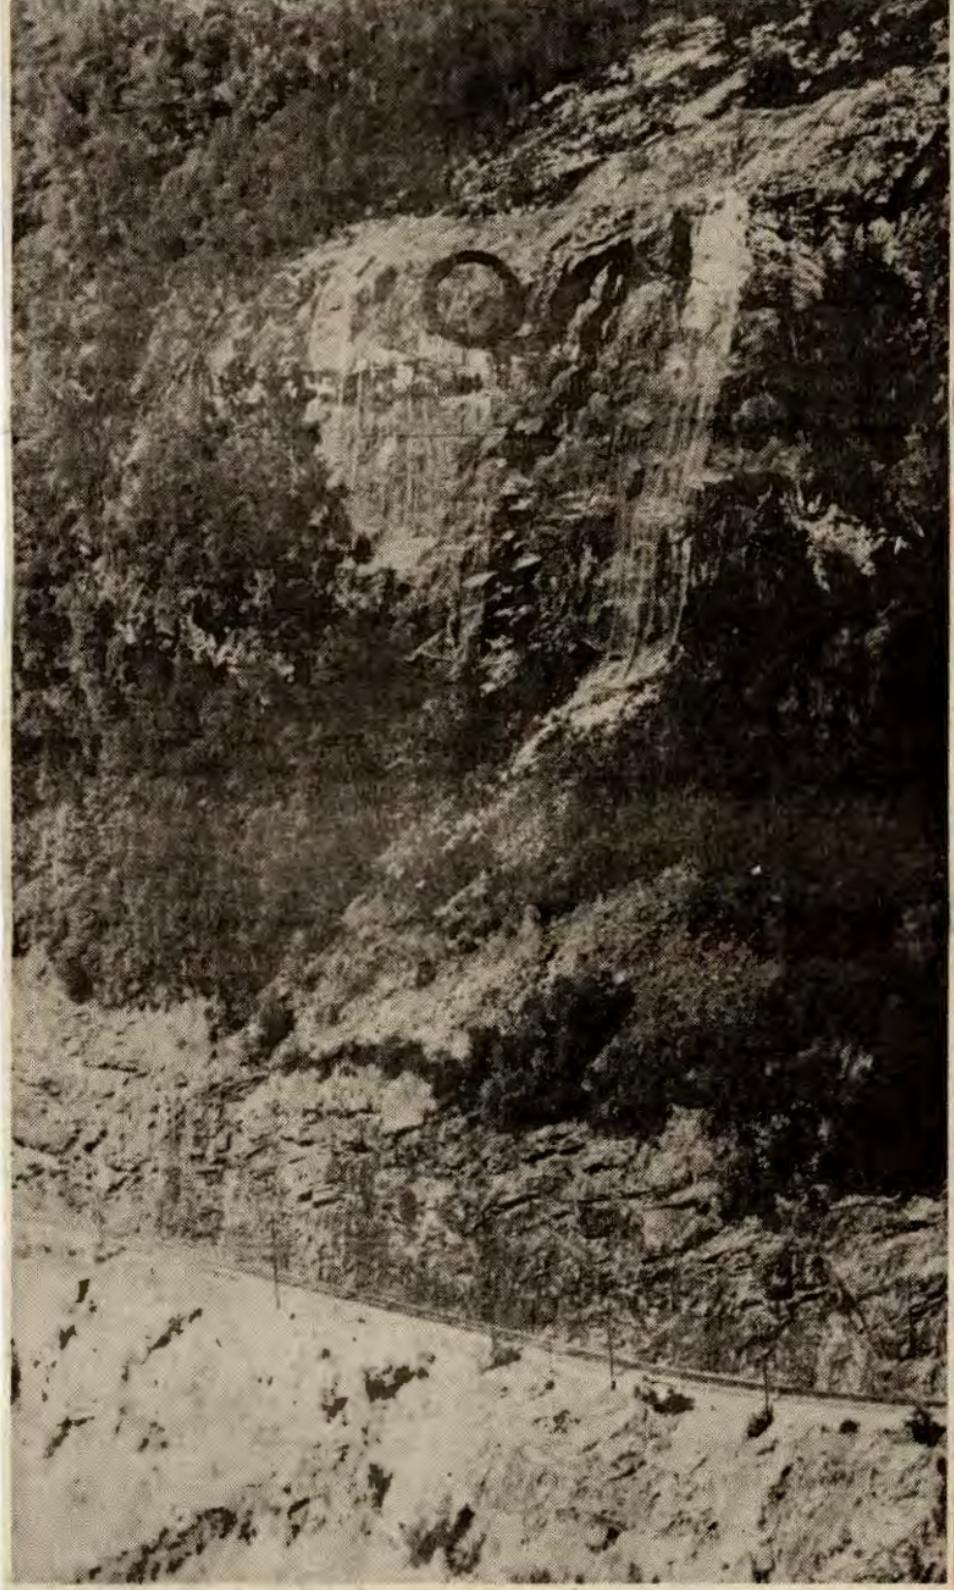
Pinnalia fotografert frå «Hylla» — det kjende utsiktspunktet nedanfor Vatnahalsen på Flåmsbana. Dei delane av nettet som er kome på plass teiknar seg som eit slør på fjellsia. I den svarte ringen er ein av italienarane i arbeid på sin luftige arbeidsplass. Jernbanelina går på ein hylle i fjellveggen nedst på biletet, men det er langt att til dalbotnen!

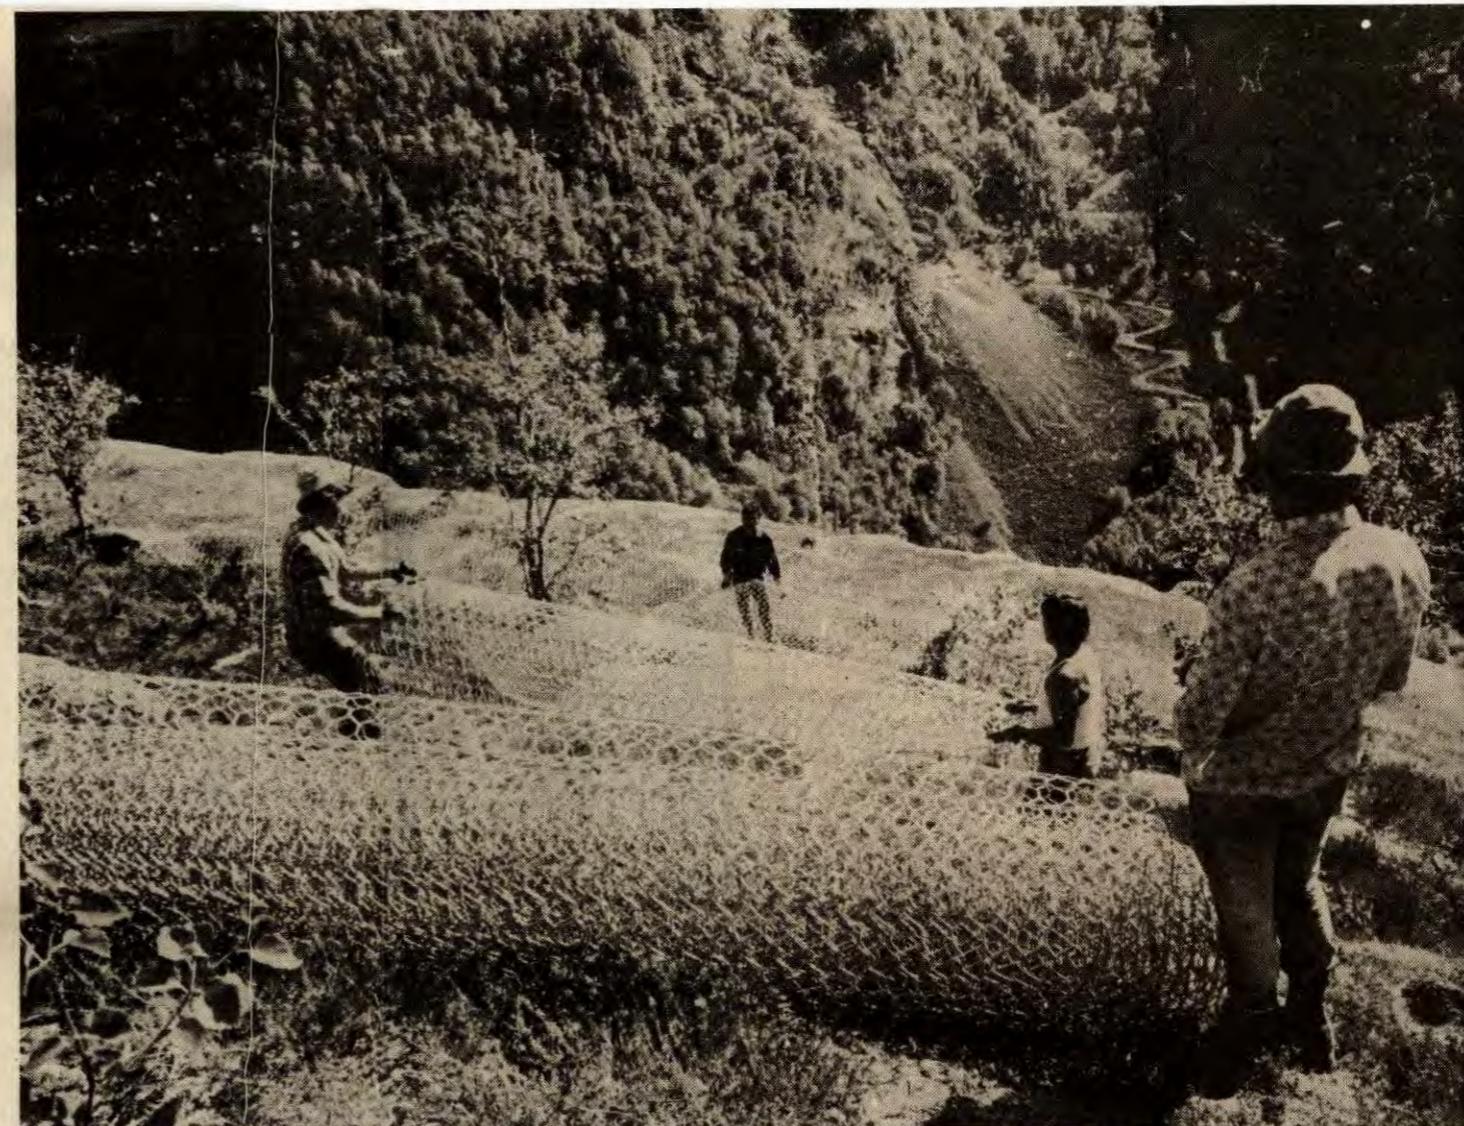
Netting vert strekt ut på det relativt flate området øvst i Pinnalia. Frå kanten nedanfor nedstemann er Pinnalia loddrett, praktisk talt til dalbotnen. — I bakgrunnen ser ein anleggsvegen som slynger seg opp mot Myrdal på andre sida av dalen. Øvst i høgre hjørne litt av Flåmsbana i Baklia.

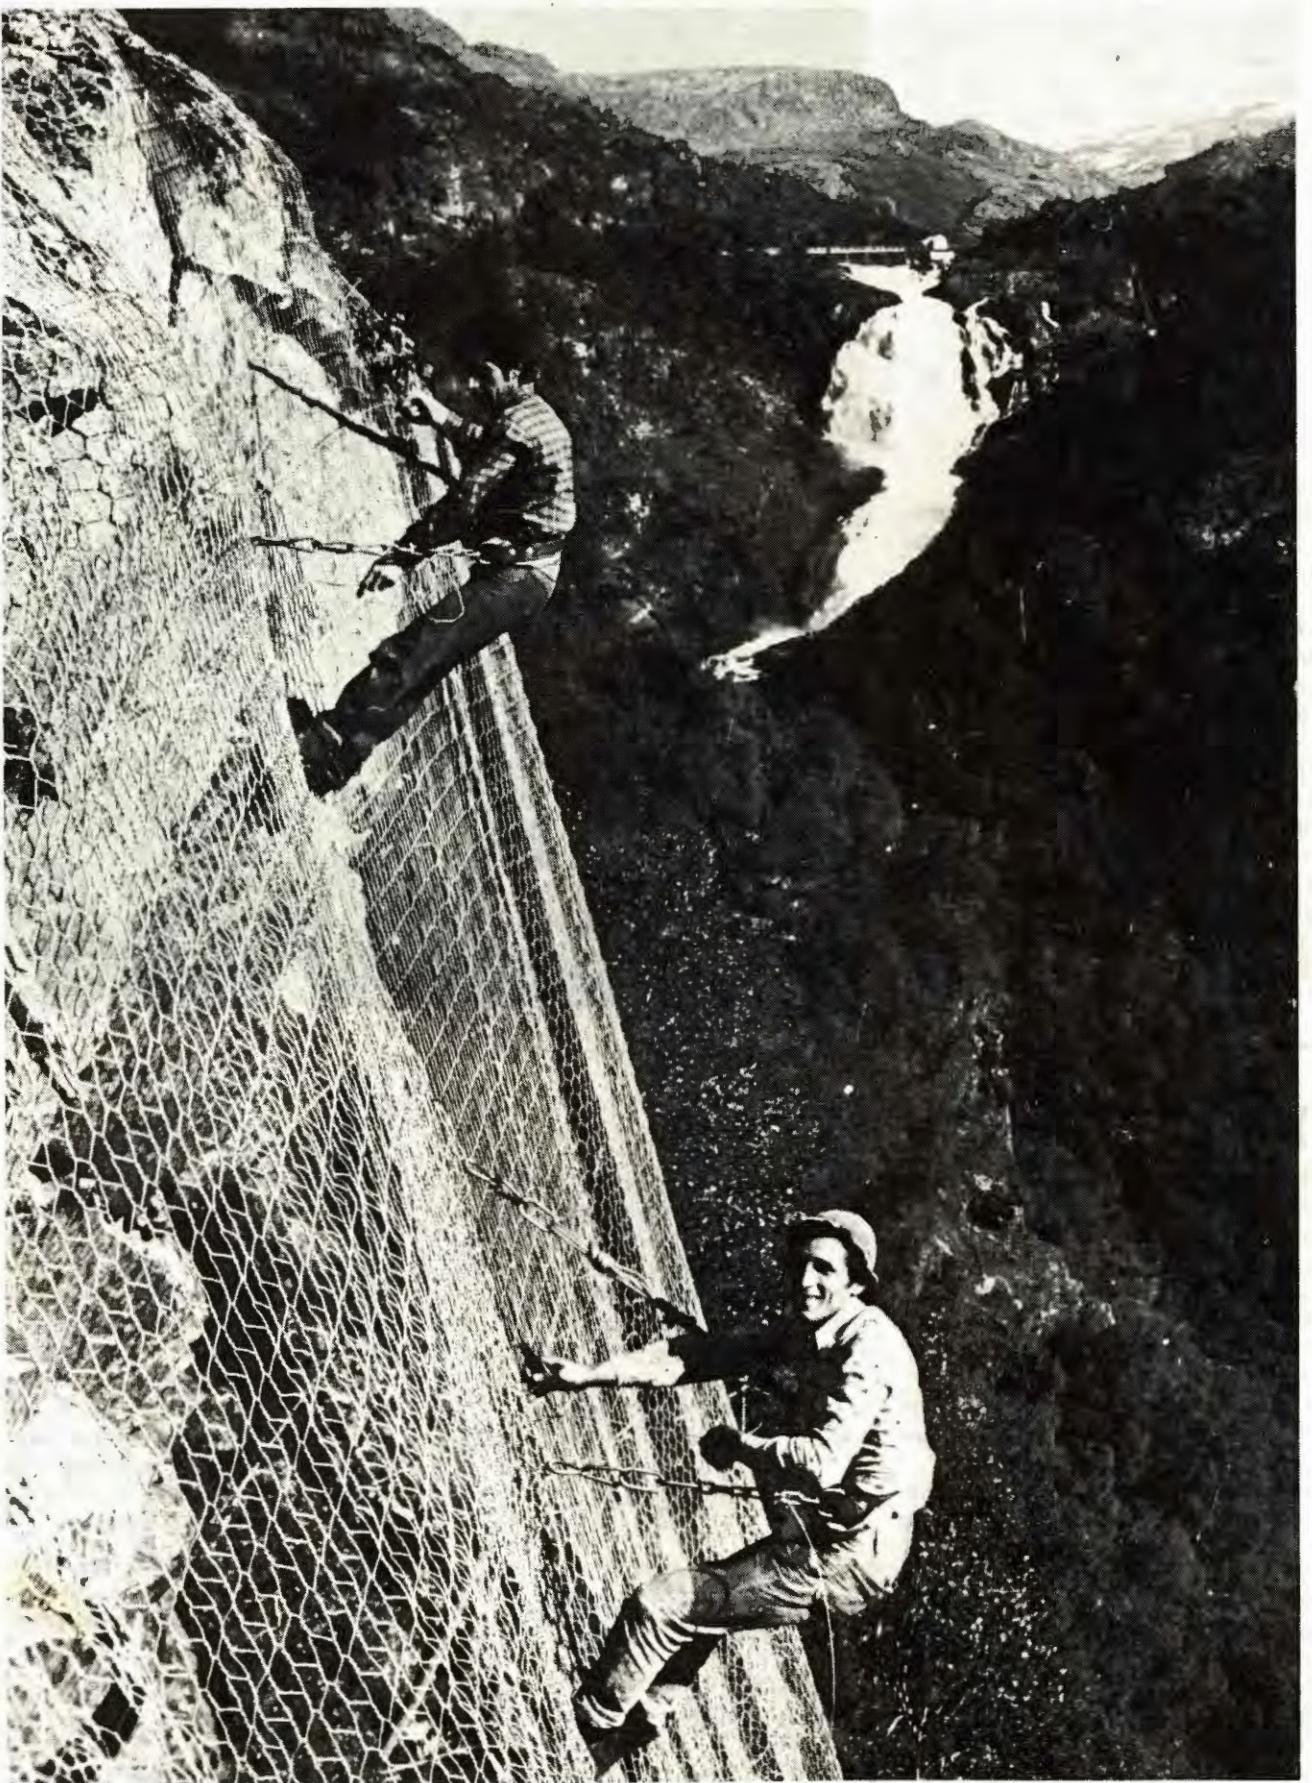
De italienske spesialarbeiderne har fin utsikt mot Kjosfossen i bakgrunnen, men de har annet å gjøre enn å beundre den. Nettingen som legges over fjellet er 4 meter bred, og etter at den er boltet fast og sluppet ned, blir den sydd sammen til et sammenhengende nett.

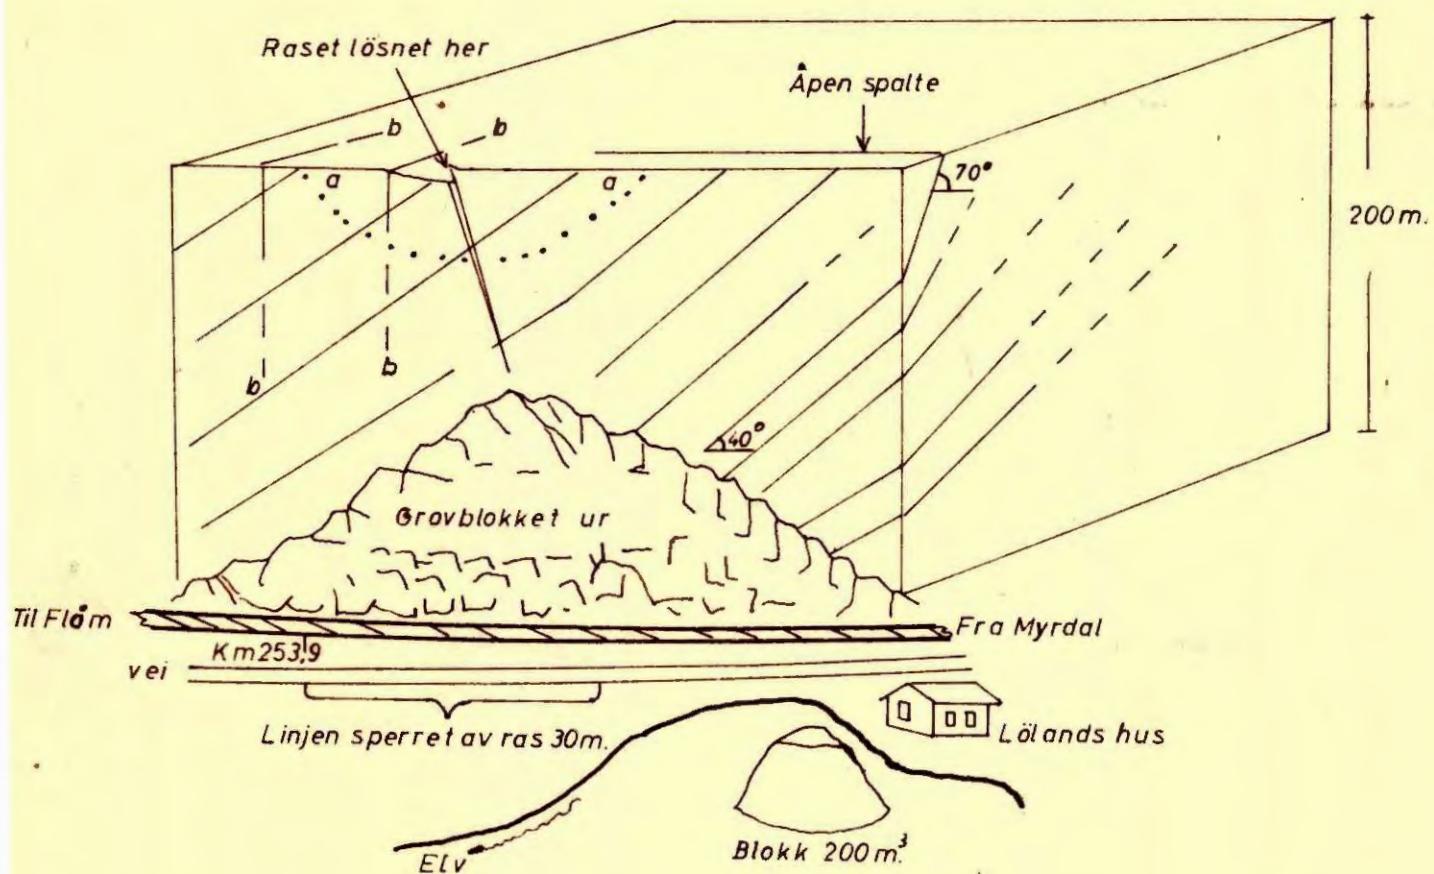
Det ene er parallelle sprekkeplan hvis beliggenhet er fremstilt i blokkdiagrammet på vedlagte tegning Gk. 3033 B. Fremstillingen er rent skjematisk og detaljer er utelatt. Sett mot fjellveggen har sprekkeplanene et fall på $30-40^\circ$ mot venstre og samtidig et bratt fall utover dalsiden. Øverst opp er det målt fallvinkler på henimot 70° . Der hvor sprekkeplanene går ut i dagen innenfor fjellets overkant dannes brede spalter parallelt fjellsiden.

Det annet sprekkesystem går loddrett slik som antydet til venstre i blokkdiagrammet (b-b), hvorved det blir en tendens til oppdeling av fjellet i høye stabber, hvilende på skrå sprekkeplan. I tillegg kommer endel tilfeldige sprekkeretninger som bevirker avskallinger og løse partier i fjellsiden.

Blokkdiagram som viser fjellets hoved - sprekkeretninger og linjens beliggenhet i forhold til rasstedet.

I fjellet er det to slags sprekkesystemer som er særlig fremherskende.

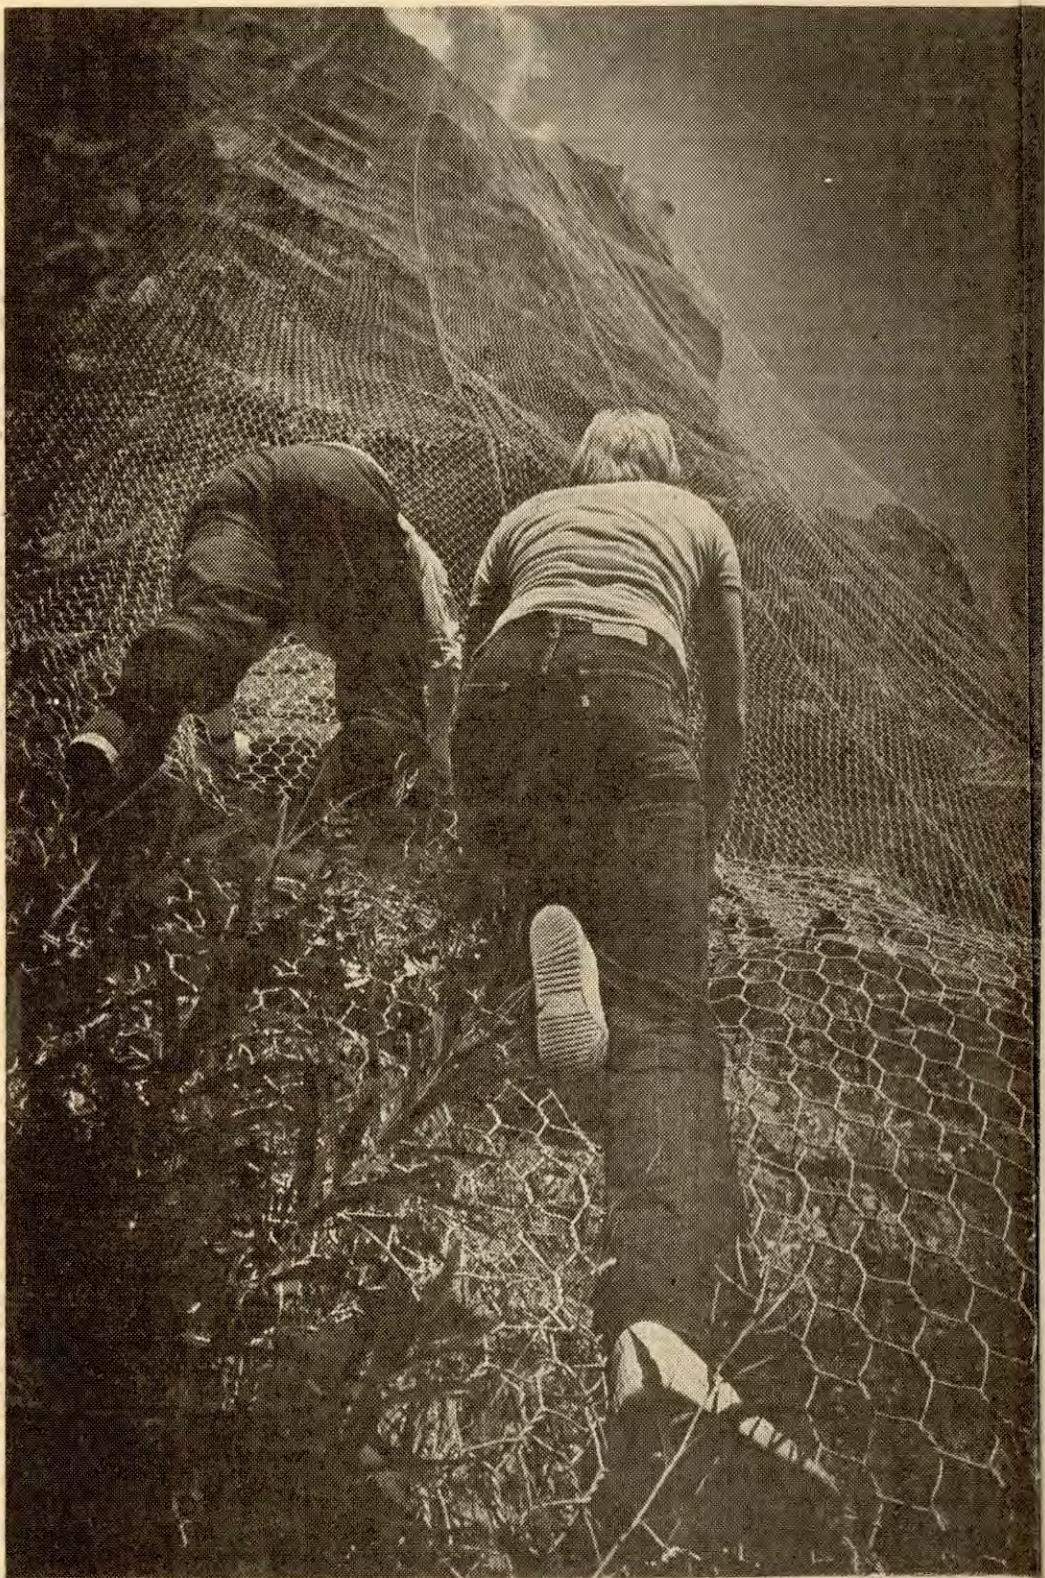
Det var i dette sikringsnettet på Flåmsbanen de italienske fjellklatrerne arbeidet. Arbeidstilsyntet var svært betenklig over arbeidsforholdene, men reagerte først etter at nettet var ferdig montert.

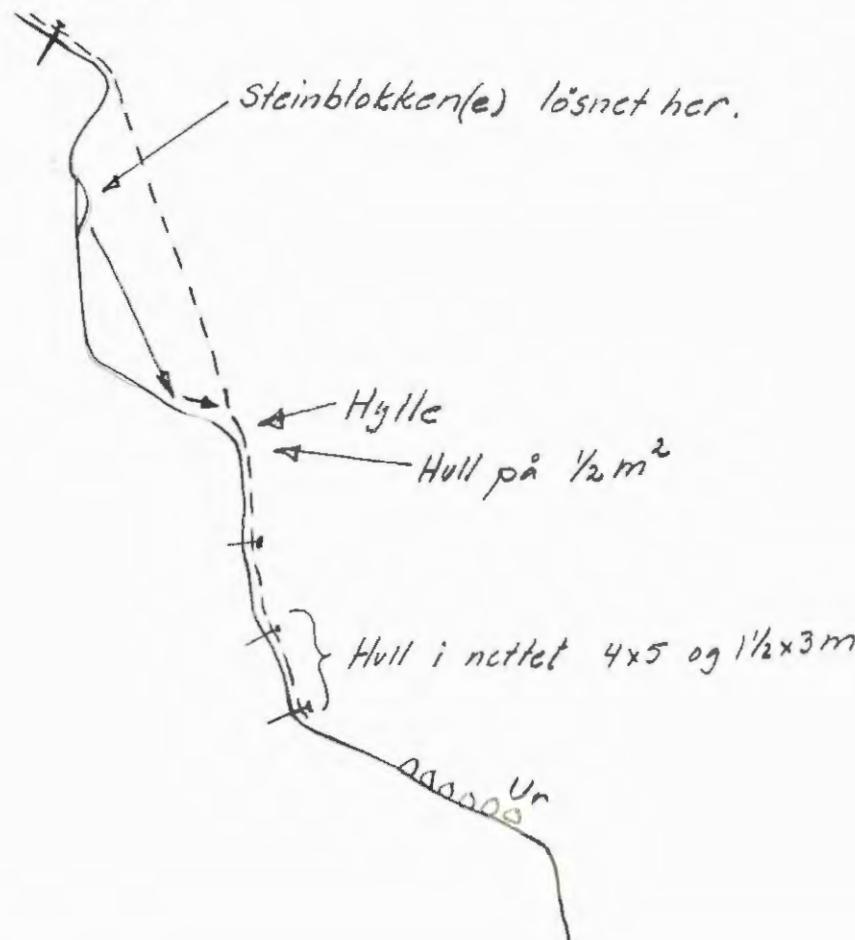
Steinblokker løsnet under nettet i Pinnelia mellom togene 1883 og 1884, ca. kl. 10. Steinsprangen antas å ha inneholdt 3 - 4 m³. Merket etter steinblokkene kan tydelig sees i bergveggen omtrent midt på det parti hvor fjellsikringsnett er opphengt, i den loddrette veggen under øvre fremstikkende berghammer. På dette parti henger nettet flere meter ut fra fjellveggen (se skissen) og steinblokkene har hatt et fritt fall på ca. 8 m ned på en hylle. Herfra har de sprettet inn mot nettet, slått 5 hull på $\frac{1}{2}$ m² nedenfor hyllen. Nede ved foten har de slått to store hull på henholdsvis 4 x 5 og $1\frac{1}{2}$ x 3 m. Wiren i foten er røket og en av boltene er revet ut av fjellet.

Blokkene er knust i fallet. En stein på $1\frac{1}{2}$ m³ ligger igjen i ura. Den ligger på vippet og må snarest fjernes. Resten av blokkene har delt seg idet ca $\frac{1}{2}$ m³ med mindre stein var kommet ned på skinne-gangen og hadde slått i stykker 3 sviller. Kjøreledningen var ikke skadet. Sporet var blokkert, men ikke mer enn at togpersonalet på tog 1884 kunne rydde og toget passere. Bm fikk melding om steinspranget fra togpersonalet.

Det var tydelig spor etter en del stein som hadde gått over linjen og fortsatt ned mot bunnen av dalen. Antagelig har over 1 m³ sprettet over linjen.

Den skadede del av gjerdet bør repareres innen vinteren. Hvorledes dette skal gjøres forutsettes diskutert med entreprenøren.
