# Bergkunstmuséet, Hegra

OPPDRAGSGIVER  
Stjørdal kommune

EMNE  
Vurdering av områdestabilitet

DATO / REVISJON: 31. oktober 2014 / 02  
DOKUMENTKODE: 413839-RIG-RAP-002

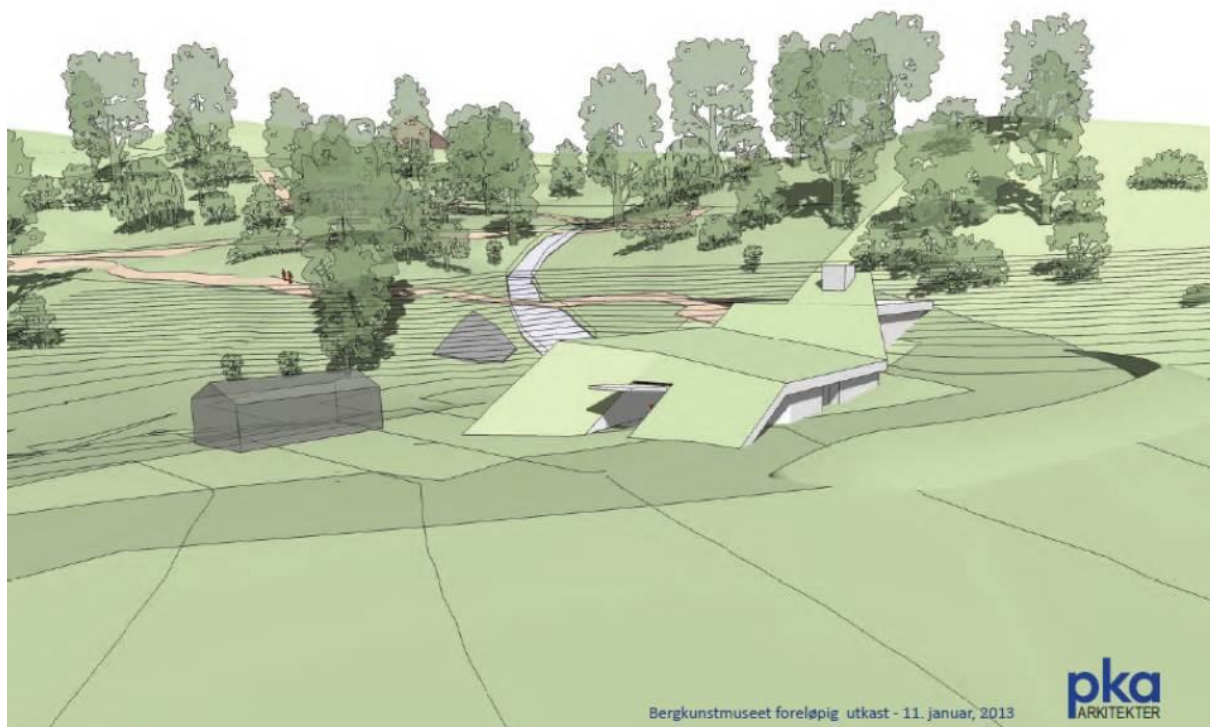
Figur 2.1: Perspektiv av planlagt museumsbygg (utarbeider av pka arkitekter)

Museumsbygget er planlagt plassert inn i foten av ei skråning øst for Lerfallbekken, se figur 2.1. Helleristningsfeltene er på vestsida av bekken.

Museumsbygget er planlagt med to etasjer pluss kjeller.

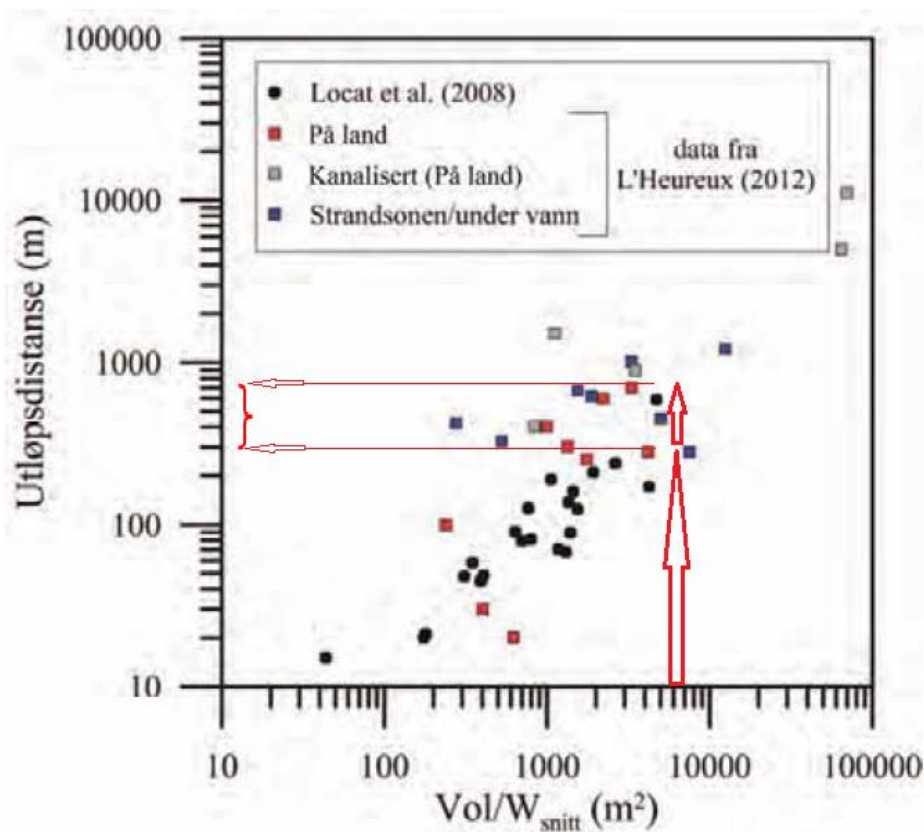
Figur 5.1 Utløpsdistanse estimert for skred i norske leirer som funksjon av mobilisert volum av kollapset sediment pr. breddeenhet (fra NGU rapport nr. 2012.040, 2014).

Det foreligger lite erfaringsmateriale og beregningsmodeller for å vurdere utbredelse av skred. Vurderingen av utløpsdistanser for Trælstad kvikkleiresone er basert på to metoder. I NGI publikasjon nr. 158, figur [10], er det gitt en sammenstilling av skredvolum, skråningshøyde og utbredelse av skred. Figuren er gjengitt i figur 5.2. NGU rapport nr. 2012.040 [8] gir en estimering av utløpsdistanse basert på mobilisert volum av kollapset sediment pr. breddeenhet. Figuren er gjengitt i figur 5.1.
