TRONDHEIM KOMMUNE

Rapport fra Geoteknisk avdeling

R.1369 Frøset

Rapport R1369	RAPPORTNAVN Datarapport		
Trondheim:	17.01.2017		
Rev. / dato:			
Oppdragsgiver:	Intern	Oppdrag fra: Tone Furuberg	
Repr. punkt:	Euref 89. øst: 555 280	Euref 89 nord: 7 032 960	
Sted:	Frøset, Byneset	Antall tekstsider:	3
Feltarbeid utført:	4-5.03.2007	Antall bilag:	7
Feltmetoder:	Dreietrykk	Prøvetaking	
Emneord:	Kvikkleire		
Saksbehandler:	<i>Tone Furuberg</i> Tone Furuberg	Kvalitetssikrer:	<i>John Leirvik</i> John Leirvik

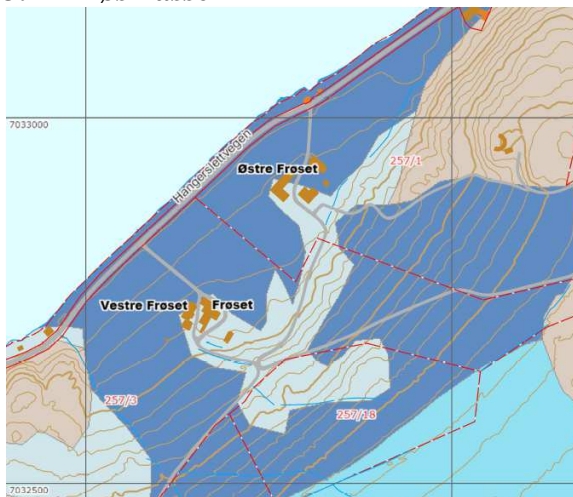
Figur 1 Løsmassekart

Mørkt blått: Marine strandsedimenter
 Blått: Marine sedimenter
 Lyst blått Tynt dekke marine sediment
 Lyst brunt Tynt dekke løsmasser

Grunnundersøkelsene viste at grunnen langs stranda kan bestå av kvikkleire fra ca en til to meter under terreng og nedover. Kvikkleira er bløt, sonderingene viser liten motstand og leira er meget sensitiv. I sondering N5 og N4 i skråningen nedenfor fjøset er det ca 5 meter ikke-kvikk leire over det som kan være noe siltig kvikk eller nesten kvikk leire.
