13985160 Ramstadvaret Langhus, Skredfarevurdering

Notat nr.:
RIG-01

RAMSTADFARET LANGHUS – SKI KOMMUNE SKREDFAREVURDERING

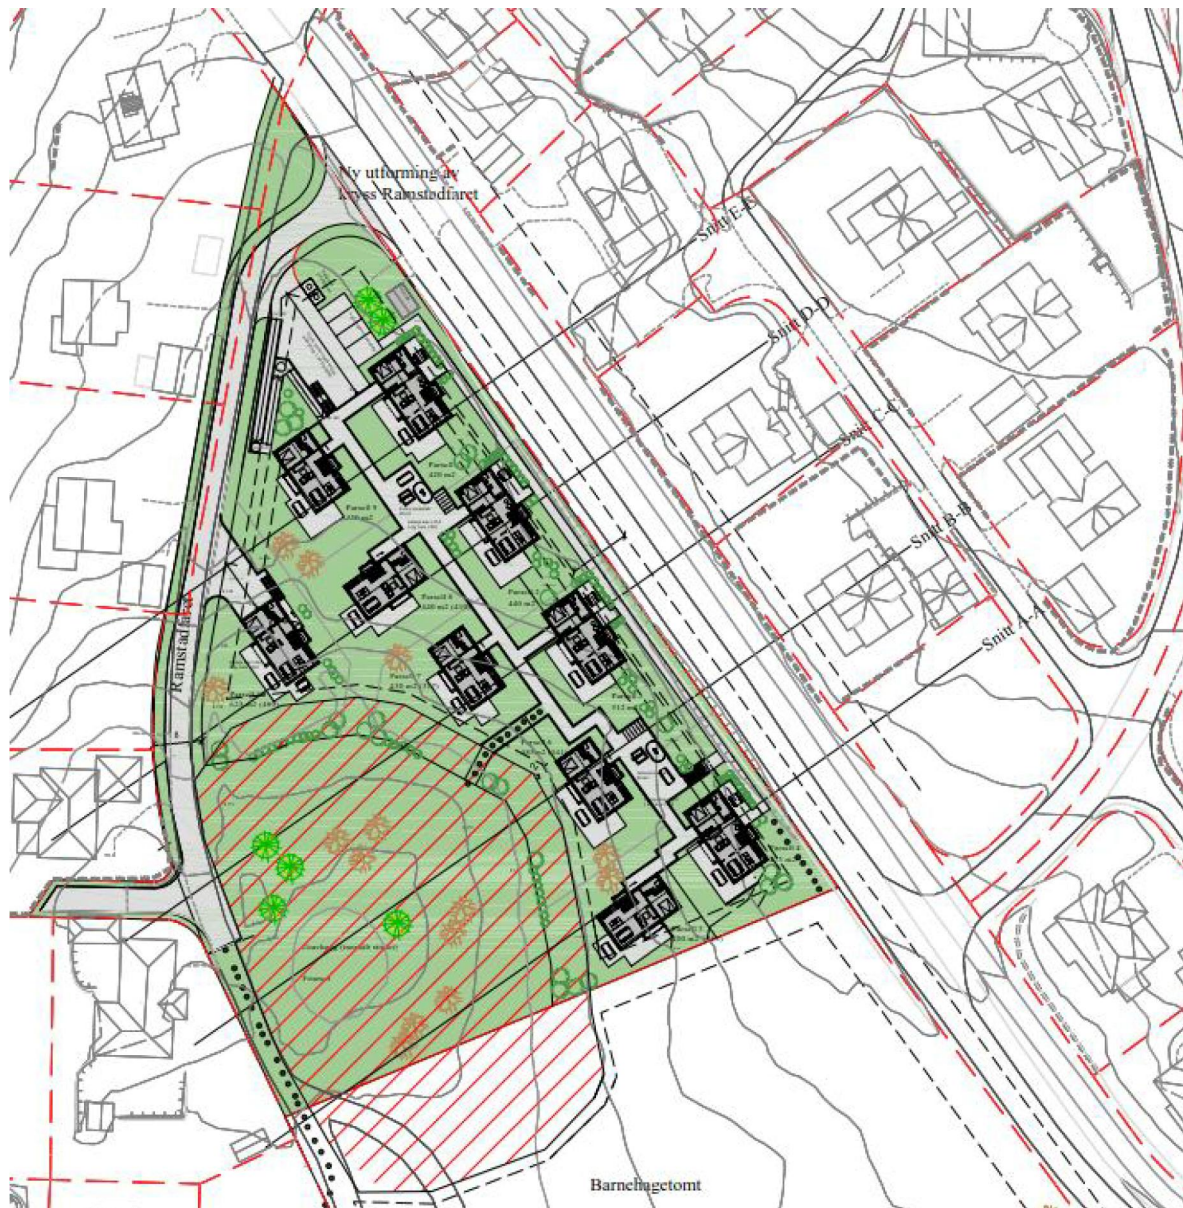
Planområdet planlegges å bli utbygd med 10 eneboliger på 2+1 etasjer. Av disse planlegges 9 eneboliger langs Bøhlerveien å bli utført med en felles garasjekjeller, mens 1 enebolig ved Ramstadfare skal ha en egen garasjekjeller. Figur 2 viser illustrasjonsplan for den planlagte bebyggelsen.

Figur 2: Illustrasjonsplan for den planlagte bebyggelsen (Ref.: Sted Helhet Arkitektur SHARK AS, tegn. nr. 1501-001, 08.03.2016).

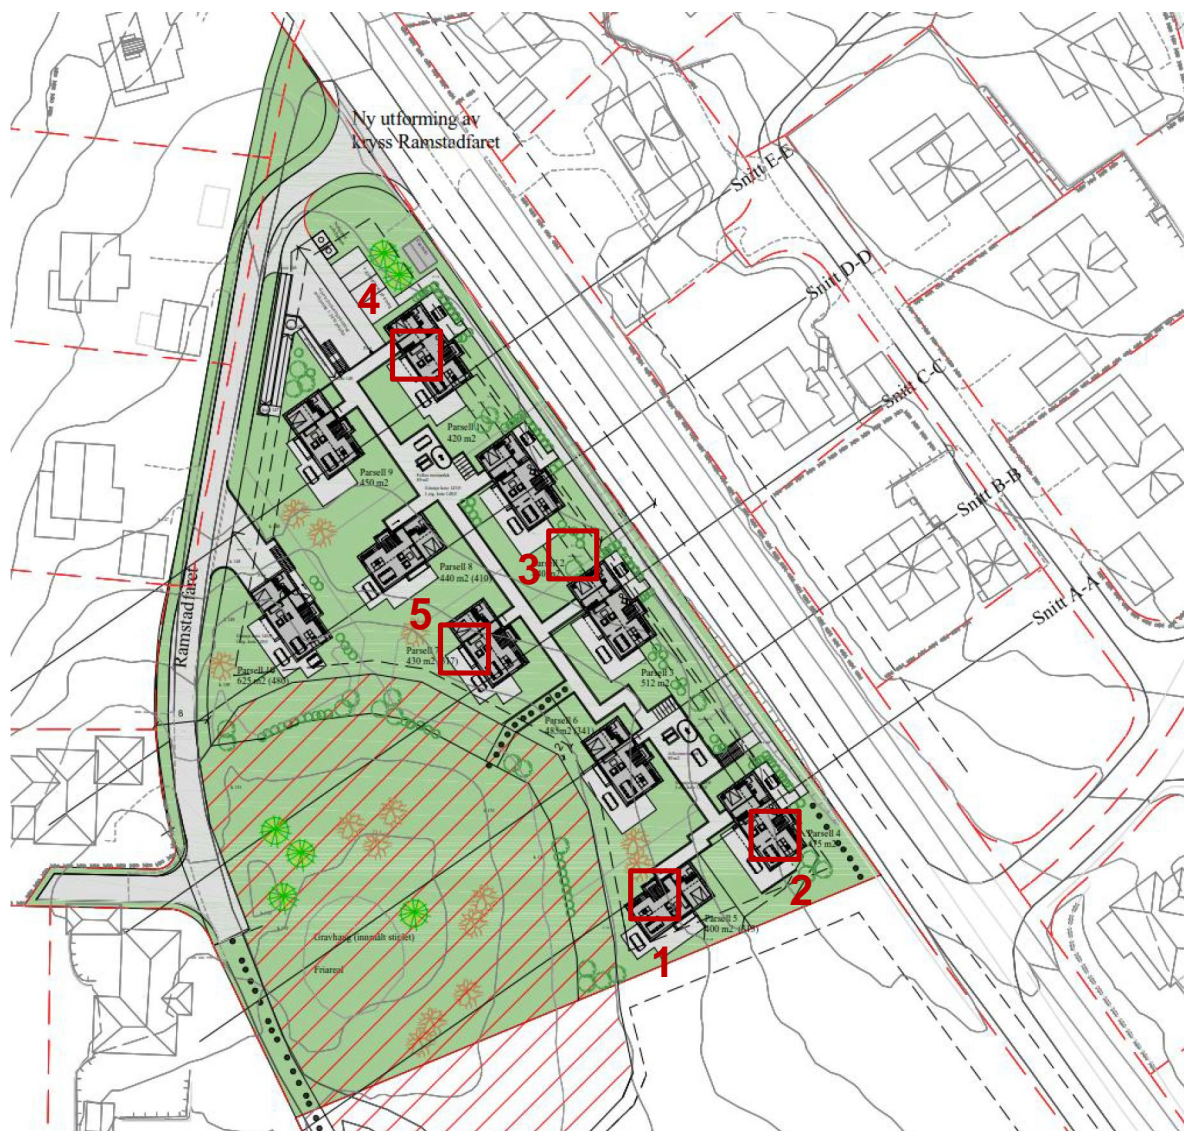
Sweco Norge AS v/ Alexei Borchtchev har foretatt en befaring med prøvegraving på tomten 02.06.2016. Det ble gravet totalt 5 stk. prøvegroper. Prøvegravingen ble utført med en 16 tonn gravemaskin til bergoverflaten ble påtruffet. Lokalisering av prøvegroperne er vist på oversiktskartet i Figur 4.

Figur 4: Lokalisering av prøvegroperne på tomten.

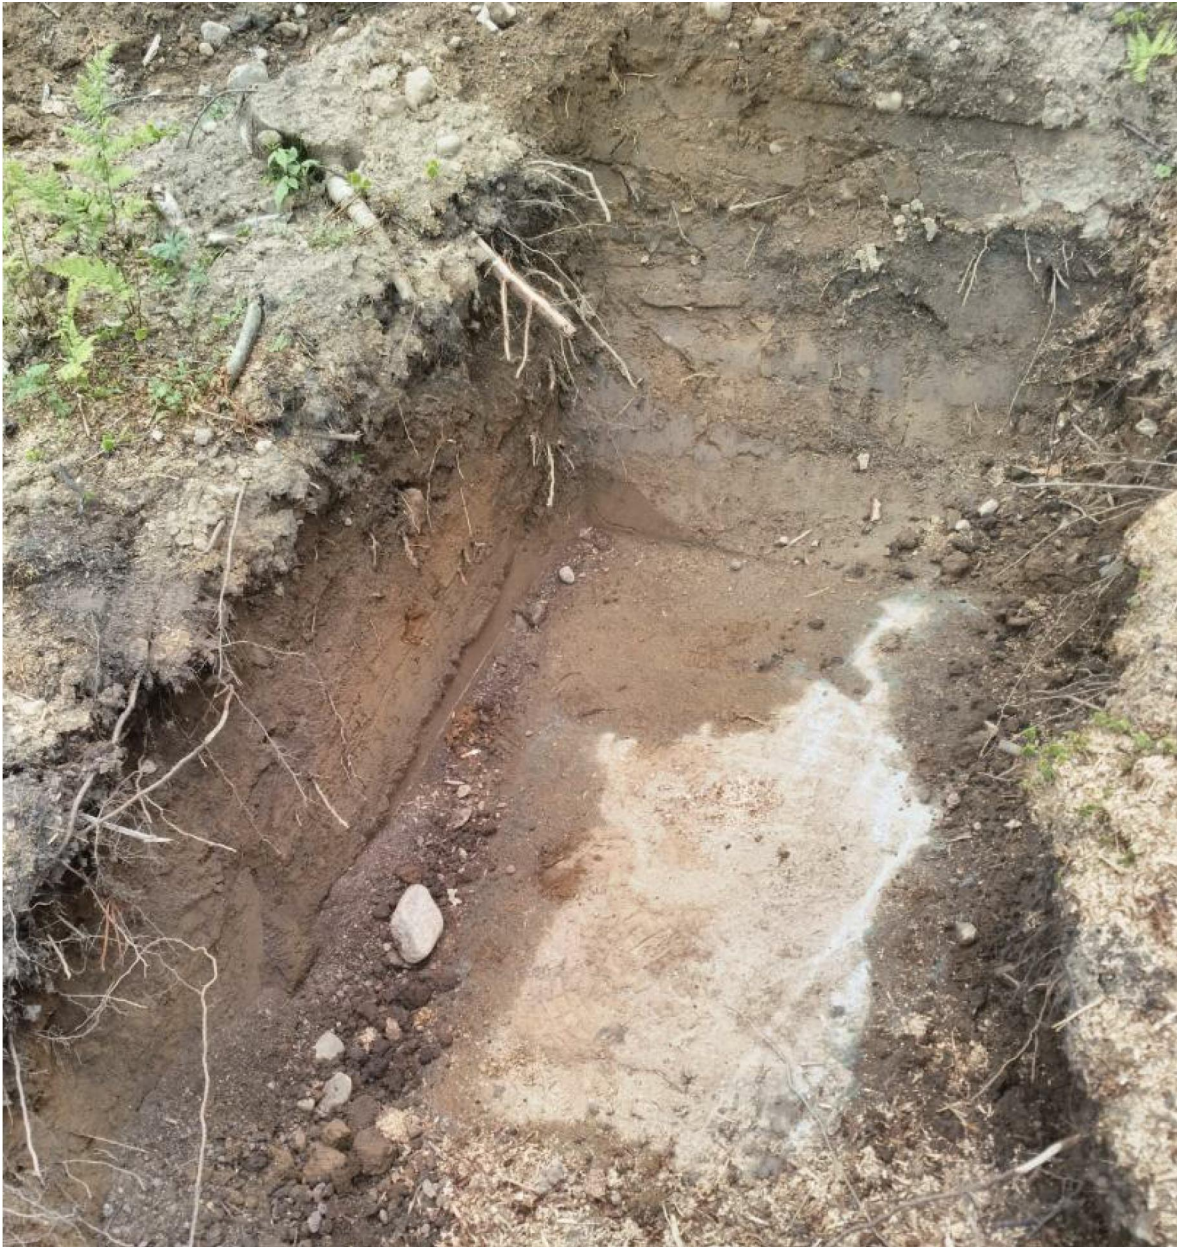
- 0,0 – 0,1 m: gress og matjord over siltig leire
- 0,1 – 0,6 m: siltig leire med innslag av grus- og steinfraksjoner over berg

Berg ble påtruffet ved ca. 0,6 m dybde. Det har ikke blitt registrert vann i gropen. Nesten ingen innskalking i gropen.

Figur 5: Lagdeling i prøvegropp 1.

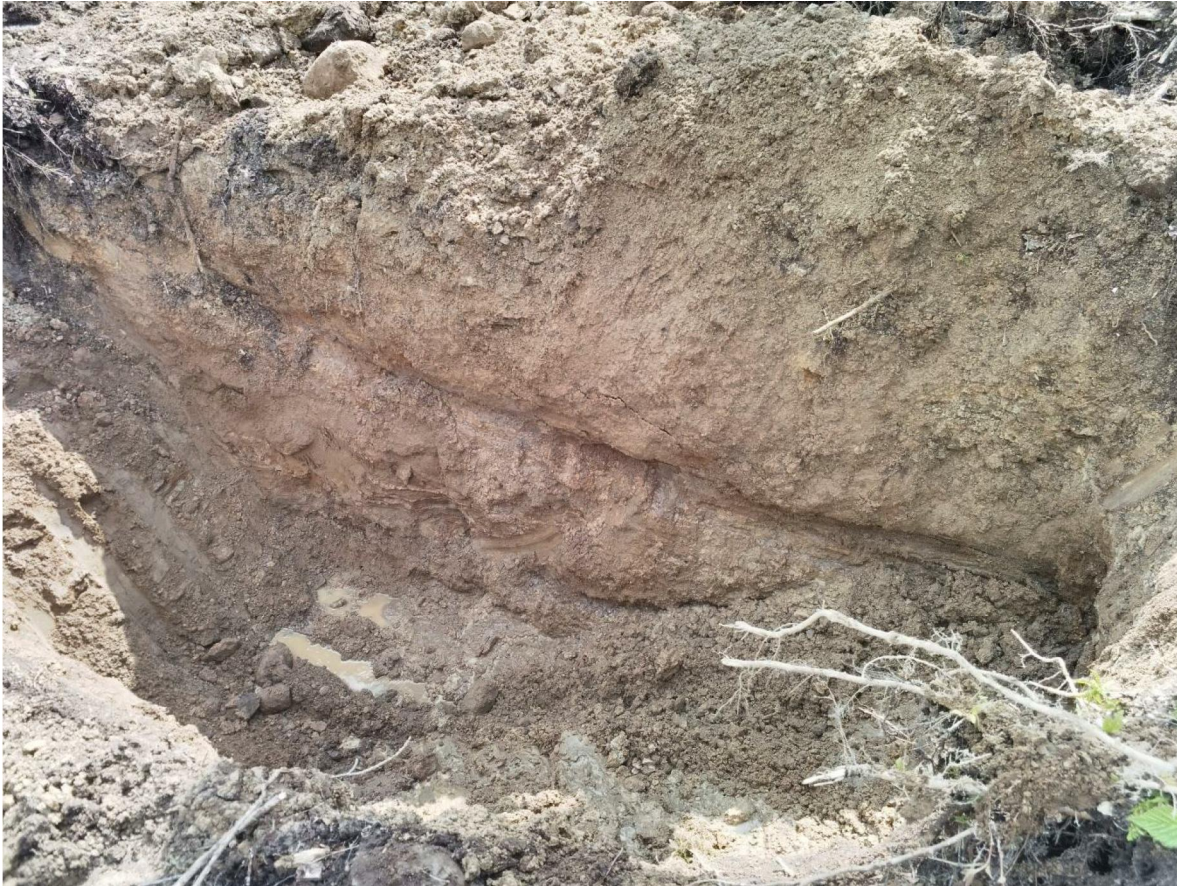
- 0,0 – 0,2 m: gress og matjord over silt og siltig leire
- 0,2 – 1,0 m: silt og siltig leire med innslag av grusfraksjoner over morene
- 1,0 m – 2,0 m: morene over berg

Morenemassene bestod av silt, leire, grus og steinfraksjoner opp til 30 cm. Berg ble påtruffet ved ca. 2,0 m dybde. Det ble registrert vannsig mellom ca. 1,0 m dybde og bunnen av gropen. Innskalking under graving.

Figur 6: Lagdeling i prøvegropp 2.

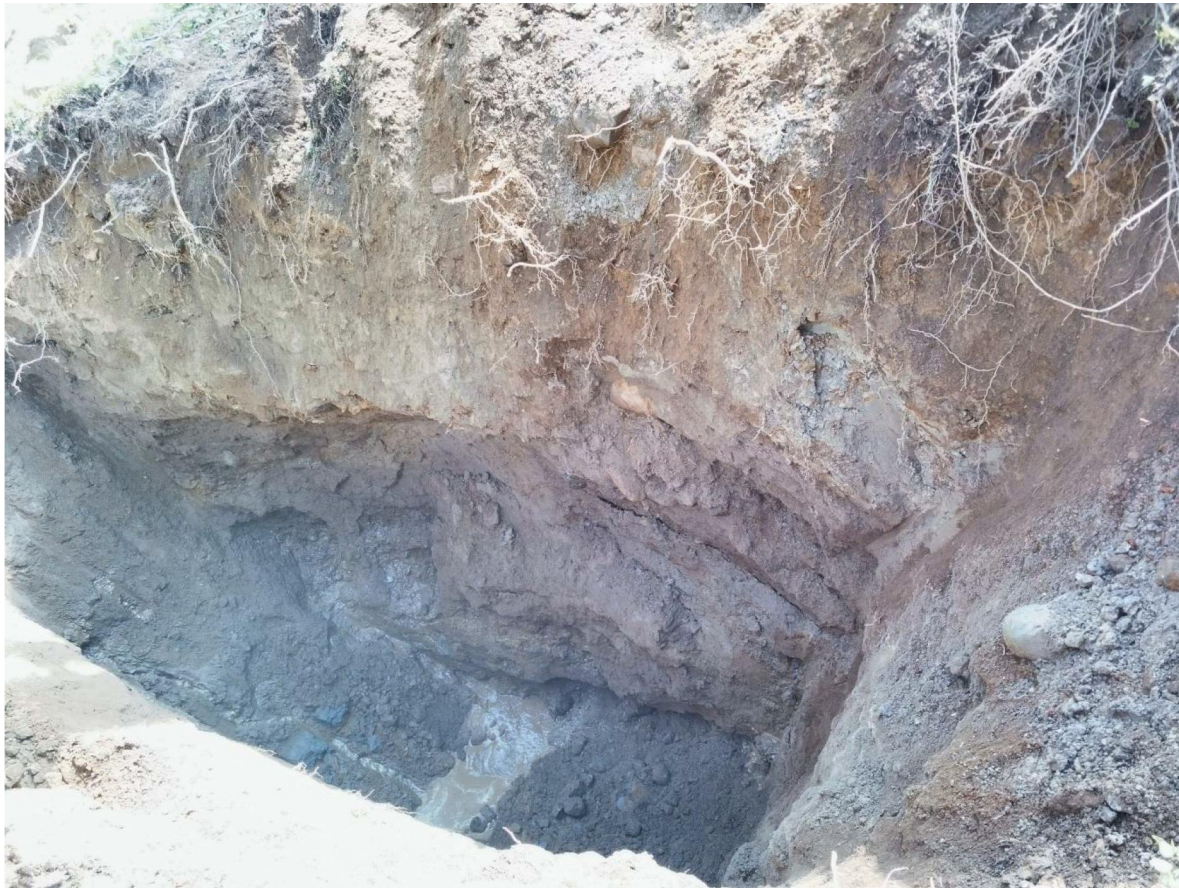
- 0,0 – 0,2 m: matjord over silt og siltig sand
- 0,2 – 1,0 m: silt og siltig sand med grusfraksjoner over morene
- 1,0 – 5,0 m: morene over berg

Morenemassene bestod av silt, leire, grus og steinfraksjoner opp til 50-60 cm. Det har blitt registrert vannsig mellom 4,0 m dybde og bunnen av gropen. Innskalking under graving.

Figur 7: Lagdeling i prøvegrav 3.

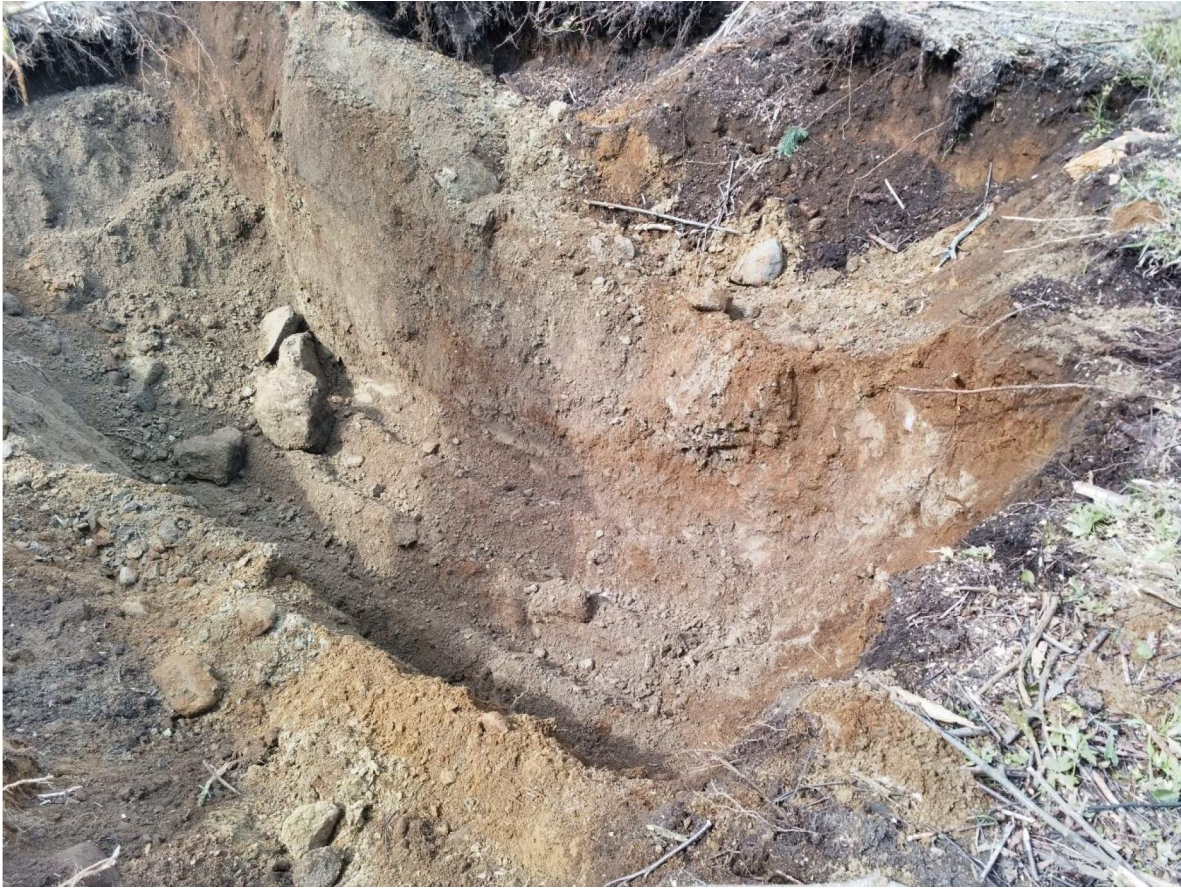
- 0,0 – 0,2 m: matjord over silt og siltig sand

- 0,2 – 1,0 m: silt og siltig sand med steinfraksjoner opp til 50-60 cm over berg

Det har ikke blitt registrert vann i prøvegroppen. Innskalking under graving.

Figur 8: Lagdeling i prøvegrop 4.

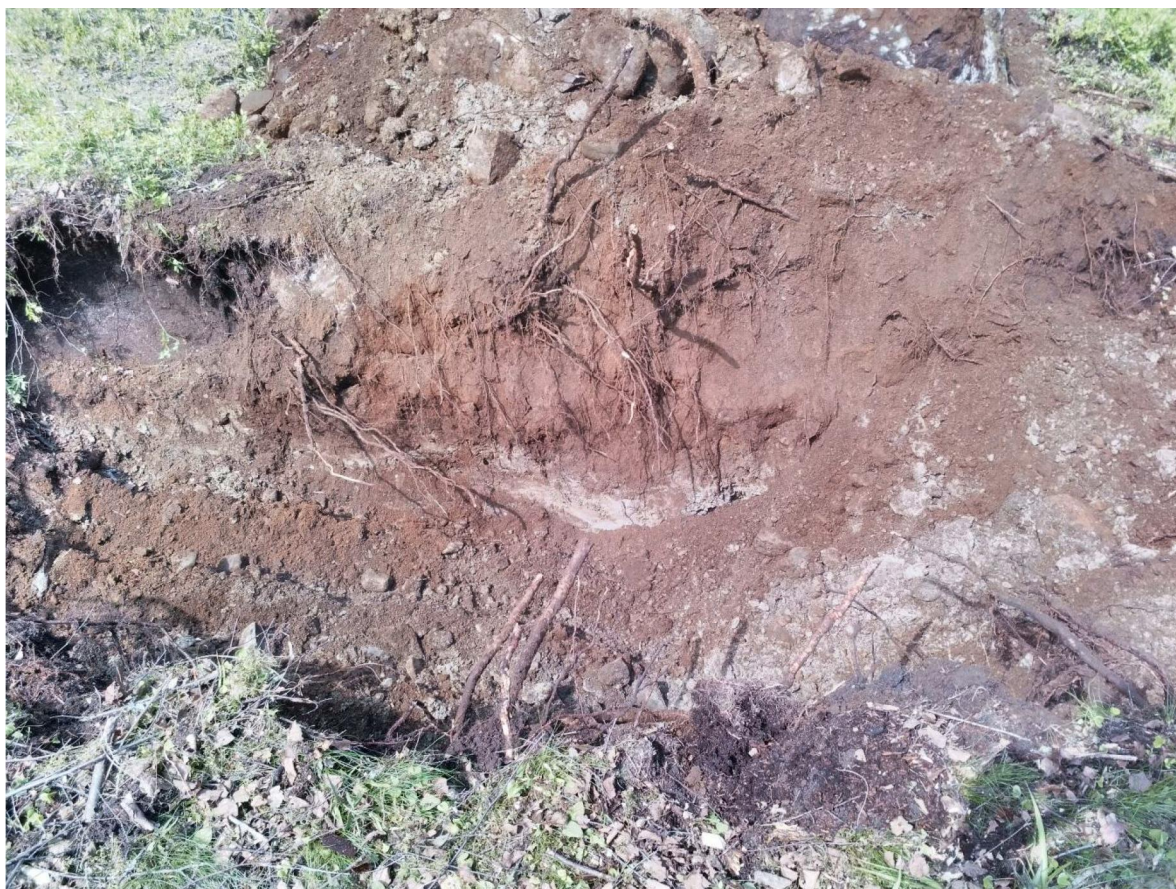
- 0,0 – 0,2 m: matjord over siltig sand
- 0,2 – 1,0 m: siltig sand med steinfraksjoner opp til 50-60 cm over berg

Det har ikke blitt registrert vann i prøvegroppen. Innskalking under graving.

Figur 9: Lagdeling i prøvegrøp 5.
