**UB.101758-000**

**rapport** report

# Nordlandsbanen, Saltfjellet

## Vurdering av drivsnøforholdene ved Kjemågatunnelen og i Stokkalia

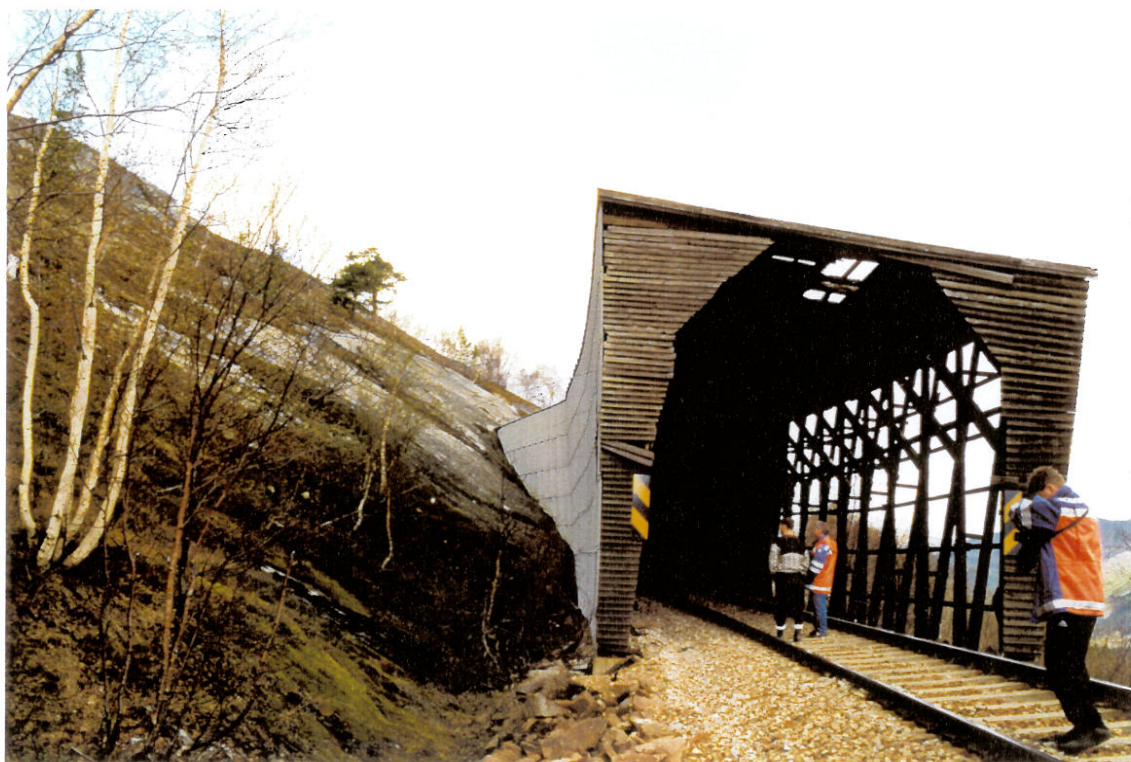
Snøen har presset overbygget utenfor denne portalen utover mot banen slik at togene tar bort i innerveggen. For å hindre at dette skjer er det strukket barduner inn til bakenforliggende fjell.

Foto 1 Overbygg som forlengelse av søndre portal på Kjemågatunnelen, km 608.426.

Sannsynligvis vil fjerning av selve overbygget i 22 m lengde utenfor portalen ikke føre til vesentlige problemer med dagens brøyteutstyr. Økning av grøftebredden ved å sprengte ut deler av berget på innsiden av overbygget vil øke snølagringsplassen, og på den måten være gunstig. Likeledes vil en skjerm plassert oppe på ryggen i nordvest lagre snøen lengre inn, og avhjelpe snøforholdene ved banen.

Vi vil anbefale at overbygget tas ned, og at det vurderes tiltak når det oppnås erfaring med drift uten dette 22 m lange overbygget.

Overbygget ved søndre inngang av Kjemågatunnelen kan fjernes i 22 m lengde. Tiltak som utvidet grøft eller skjermes vurderes etter erfaring.

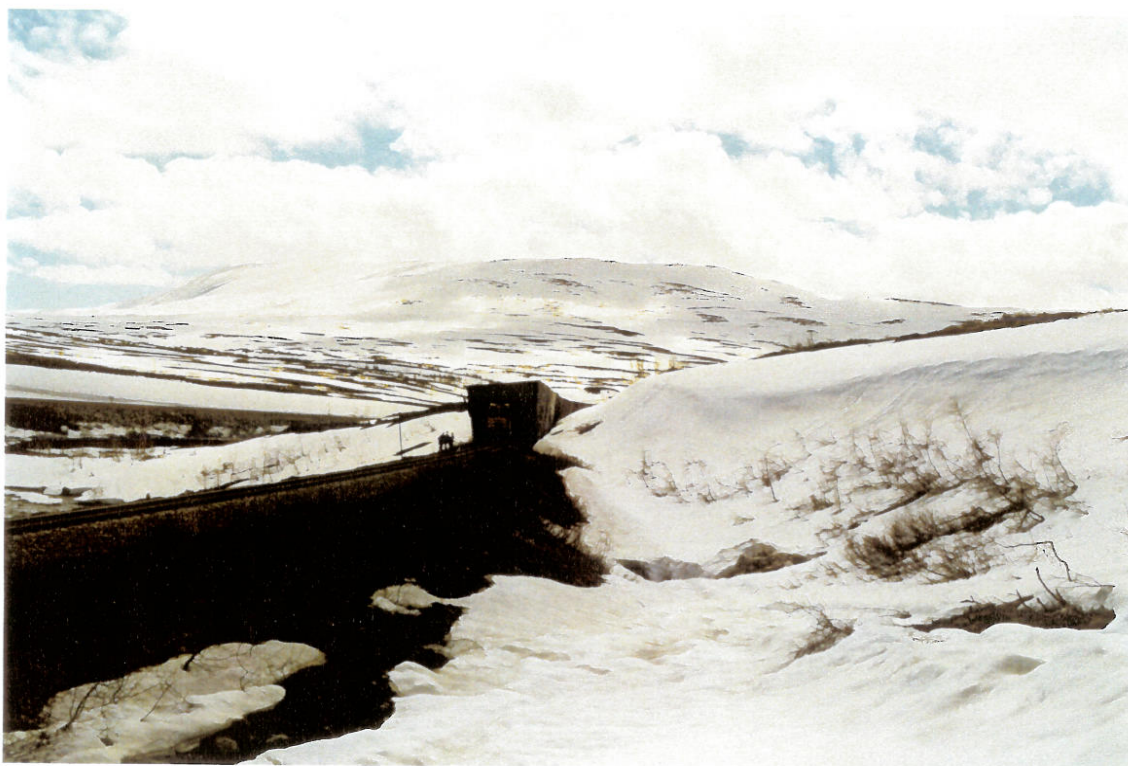
Hovedvindretningen i dette området er i sektoren sørøst til sørvest, og overbygget som svinger fra å ligge rett nord i søndre inngang til nordvest i nordre, ligger i dag i en typisk léside innunder gamle E6 i hele nordre halvpart av lengden (foto 2 – 4). Banen ligger dessuten i gjennomskjæring i dette partiet med en indre skjæringsskråning med høyde på ca. 10 m (foto3), og en ytre skråning som går opp til 5 m (foto 4). Ved søndre inngang er terrenget mer åpent (foto 5 og 6).

Foto 2 Nordre inngang på søndre overbygg i Stokkalia, km 575.350.

Å fjerne overbygget i dette området vil føre til at banen blir liggende svært ugunstig i et léheng og fonnområde der det må påregnes mellom 5 og 10 m snø en normal vinter. Det beste alternative tiltaket til ombygging av overbygget er å legge banen slik at den kommer ut av fonnområdet og mest mulig eksponert for vind. Sannsynligvis vil dette være vanskelig uten en total ombygging nærmere elva eller på østsiden av denne. Det nest beste er utvidelse av indre grøft og fjerning av ytre knauser slik at banen i størst mulig grad kommer ut av fonnområdet, og blir liggende slik at hjulgående fres kan holde deler av grøfta rein for snø i godværsperioder for å øke snølagringsmulighetene i uvær.

Et grøfteprofil med 2 m dybde, grøfteskråning 1 : 5 og grøftebredde minimum 10 m anbefales. Ytre skjæring fjernes helt til 2 m dybde under banen.

Søndre overbygg i Stokkalia bør ikke fjernes før det er planlagt å gjøre omfattende terrengtiltak som særlig tar sikte på å få banen ut av det vanskelige fonnområdet der banen ligger i dag.

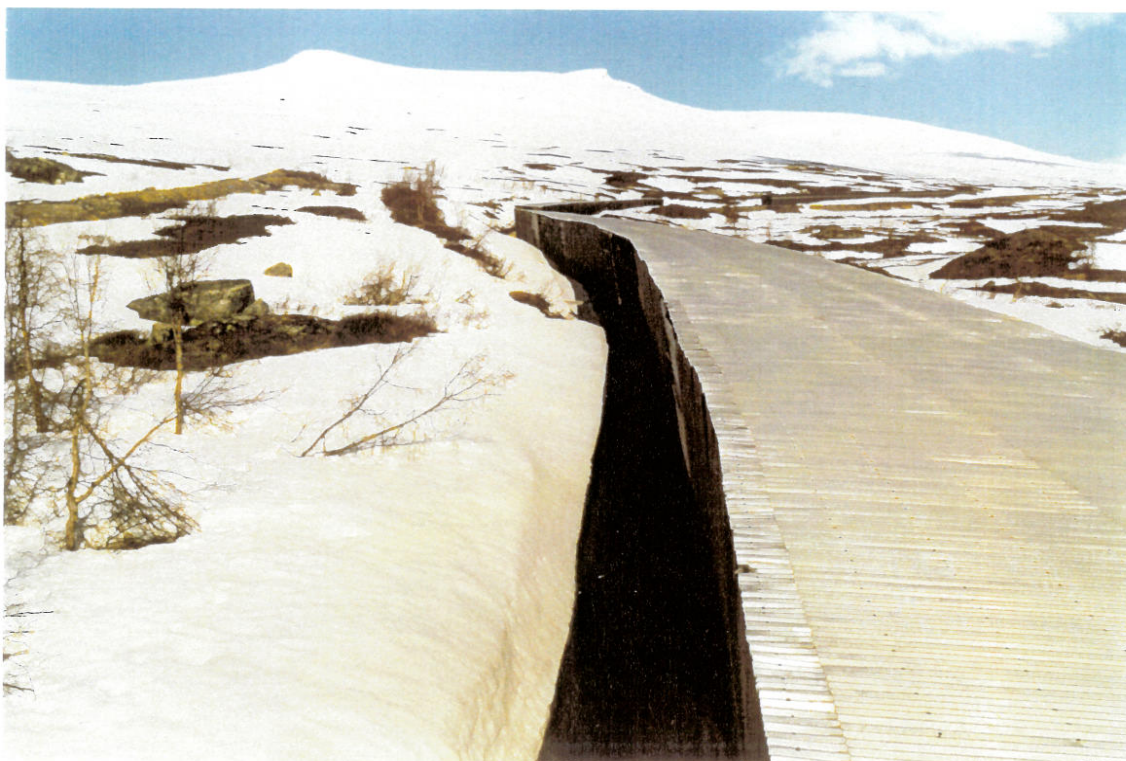
Dette overbygget trenger vesentlige reparasjoner/ombygging, og det er av denne grunn aktuelt å vurdere alternative tiltak. Driftspersonnellet ønsket overbygget fjernet.

Foto 3 Innsiden av søndre overbygg i Stokkalia sett nordover fra gangbru ved midten av bygget.

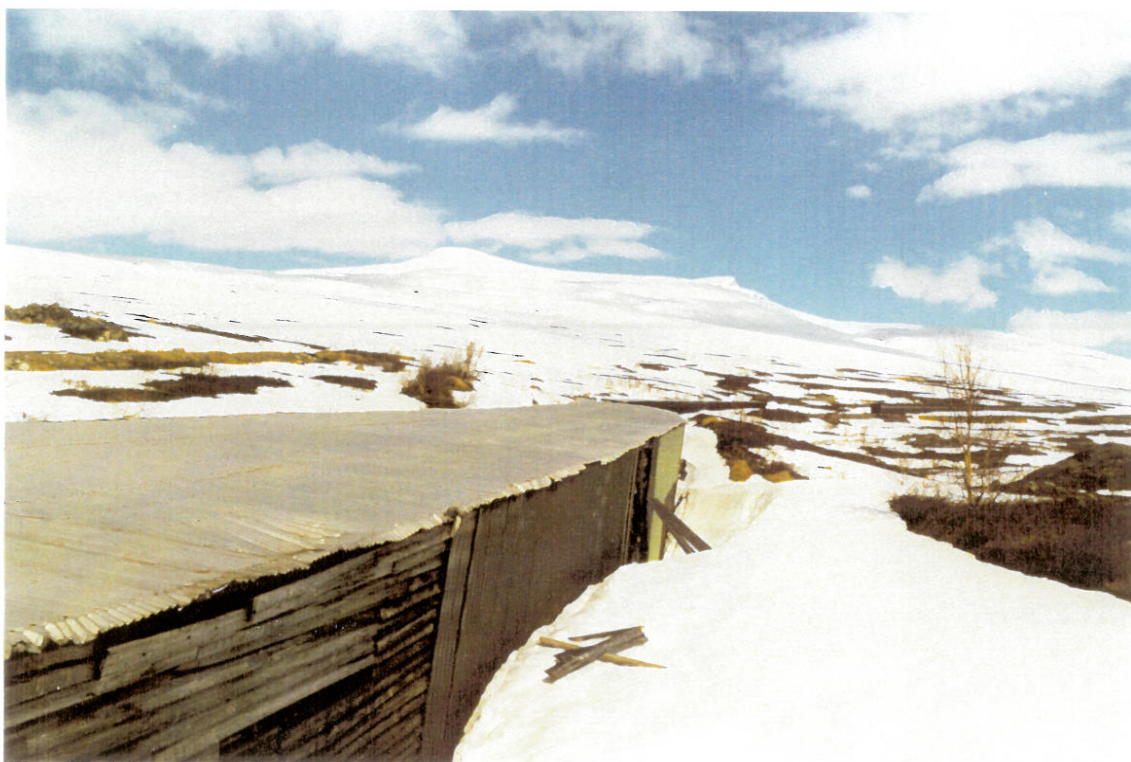
Foto 4 Utsiden av søndre overbygg i Stokkalia sett mot nordre inngang.

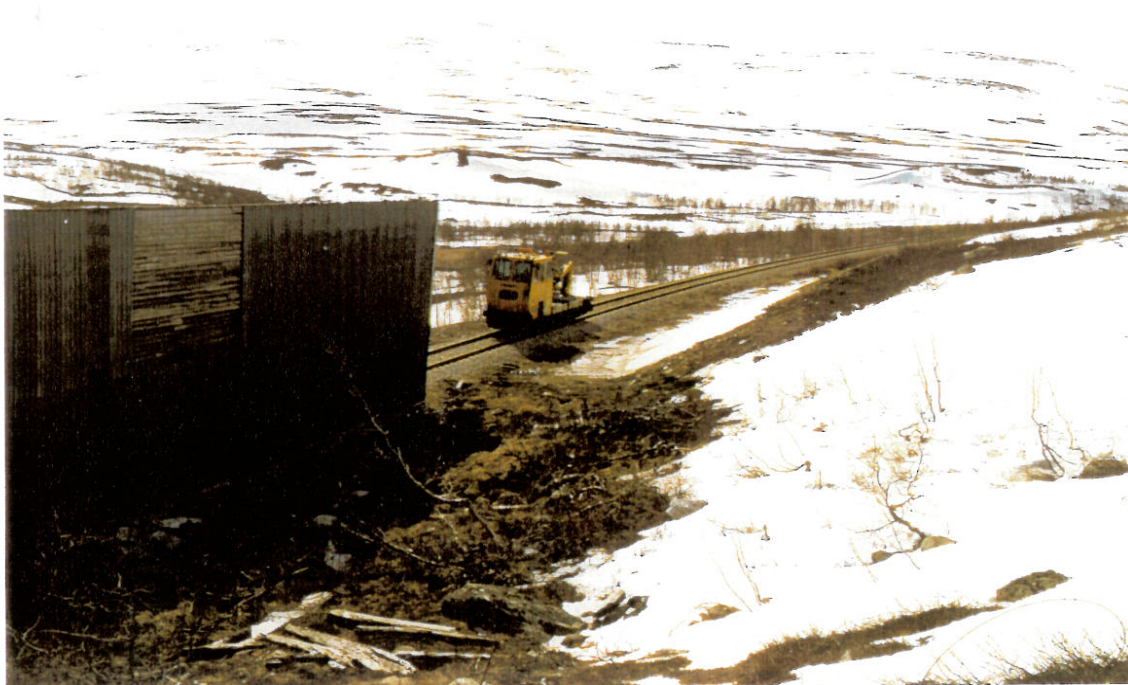
Foto 5 Søndre inngang for søndre overbygg sett mot sør-øst.

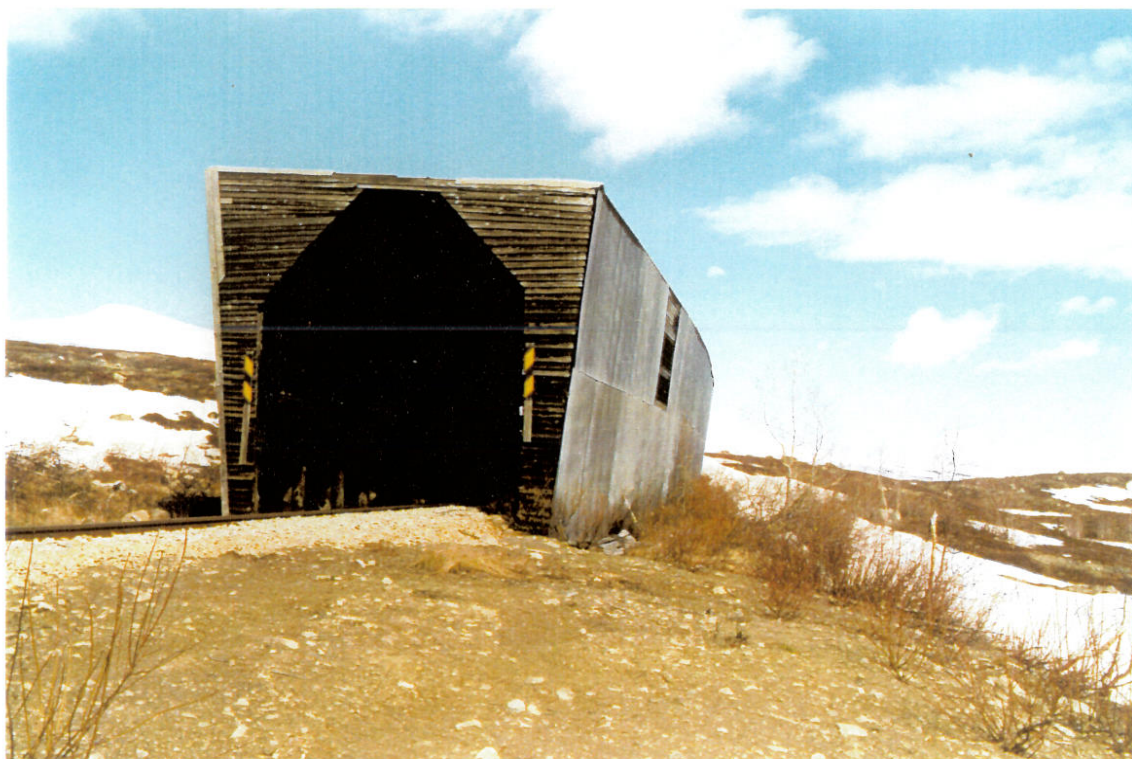
Foto 6 Søndre inngang sett mot nord.
