# Rapport

Oppdragsgiver:	<b>Agnes Utvikling AS</b>	
Oppdrag:	<b>Grunnundersøkelser for planlagt bukt</b>	
Emne:	<b>Grunnundersøkelser Orienterende geotekniske vurderinger</b>	
Dato:	<b>7. juli 2008</b>	
Rev. - Dato		
Oppdrag- / Rapportnr.	<b>811570 - 1</b>	
Oppdragsleder:	<b>Runar Larsen</b>	Sign.:

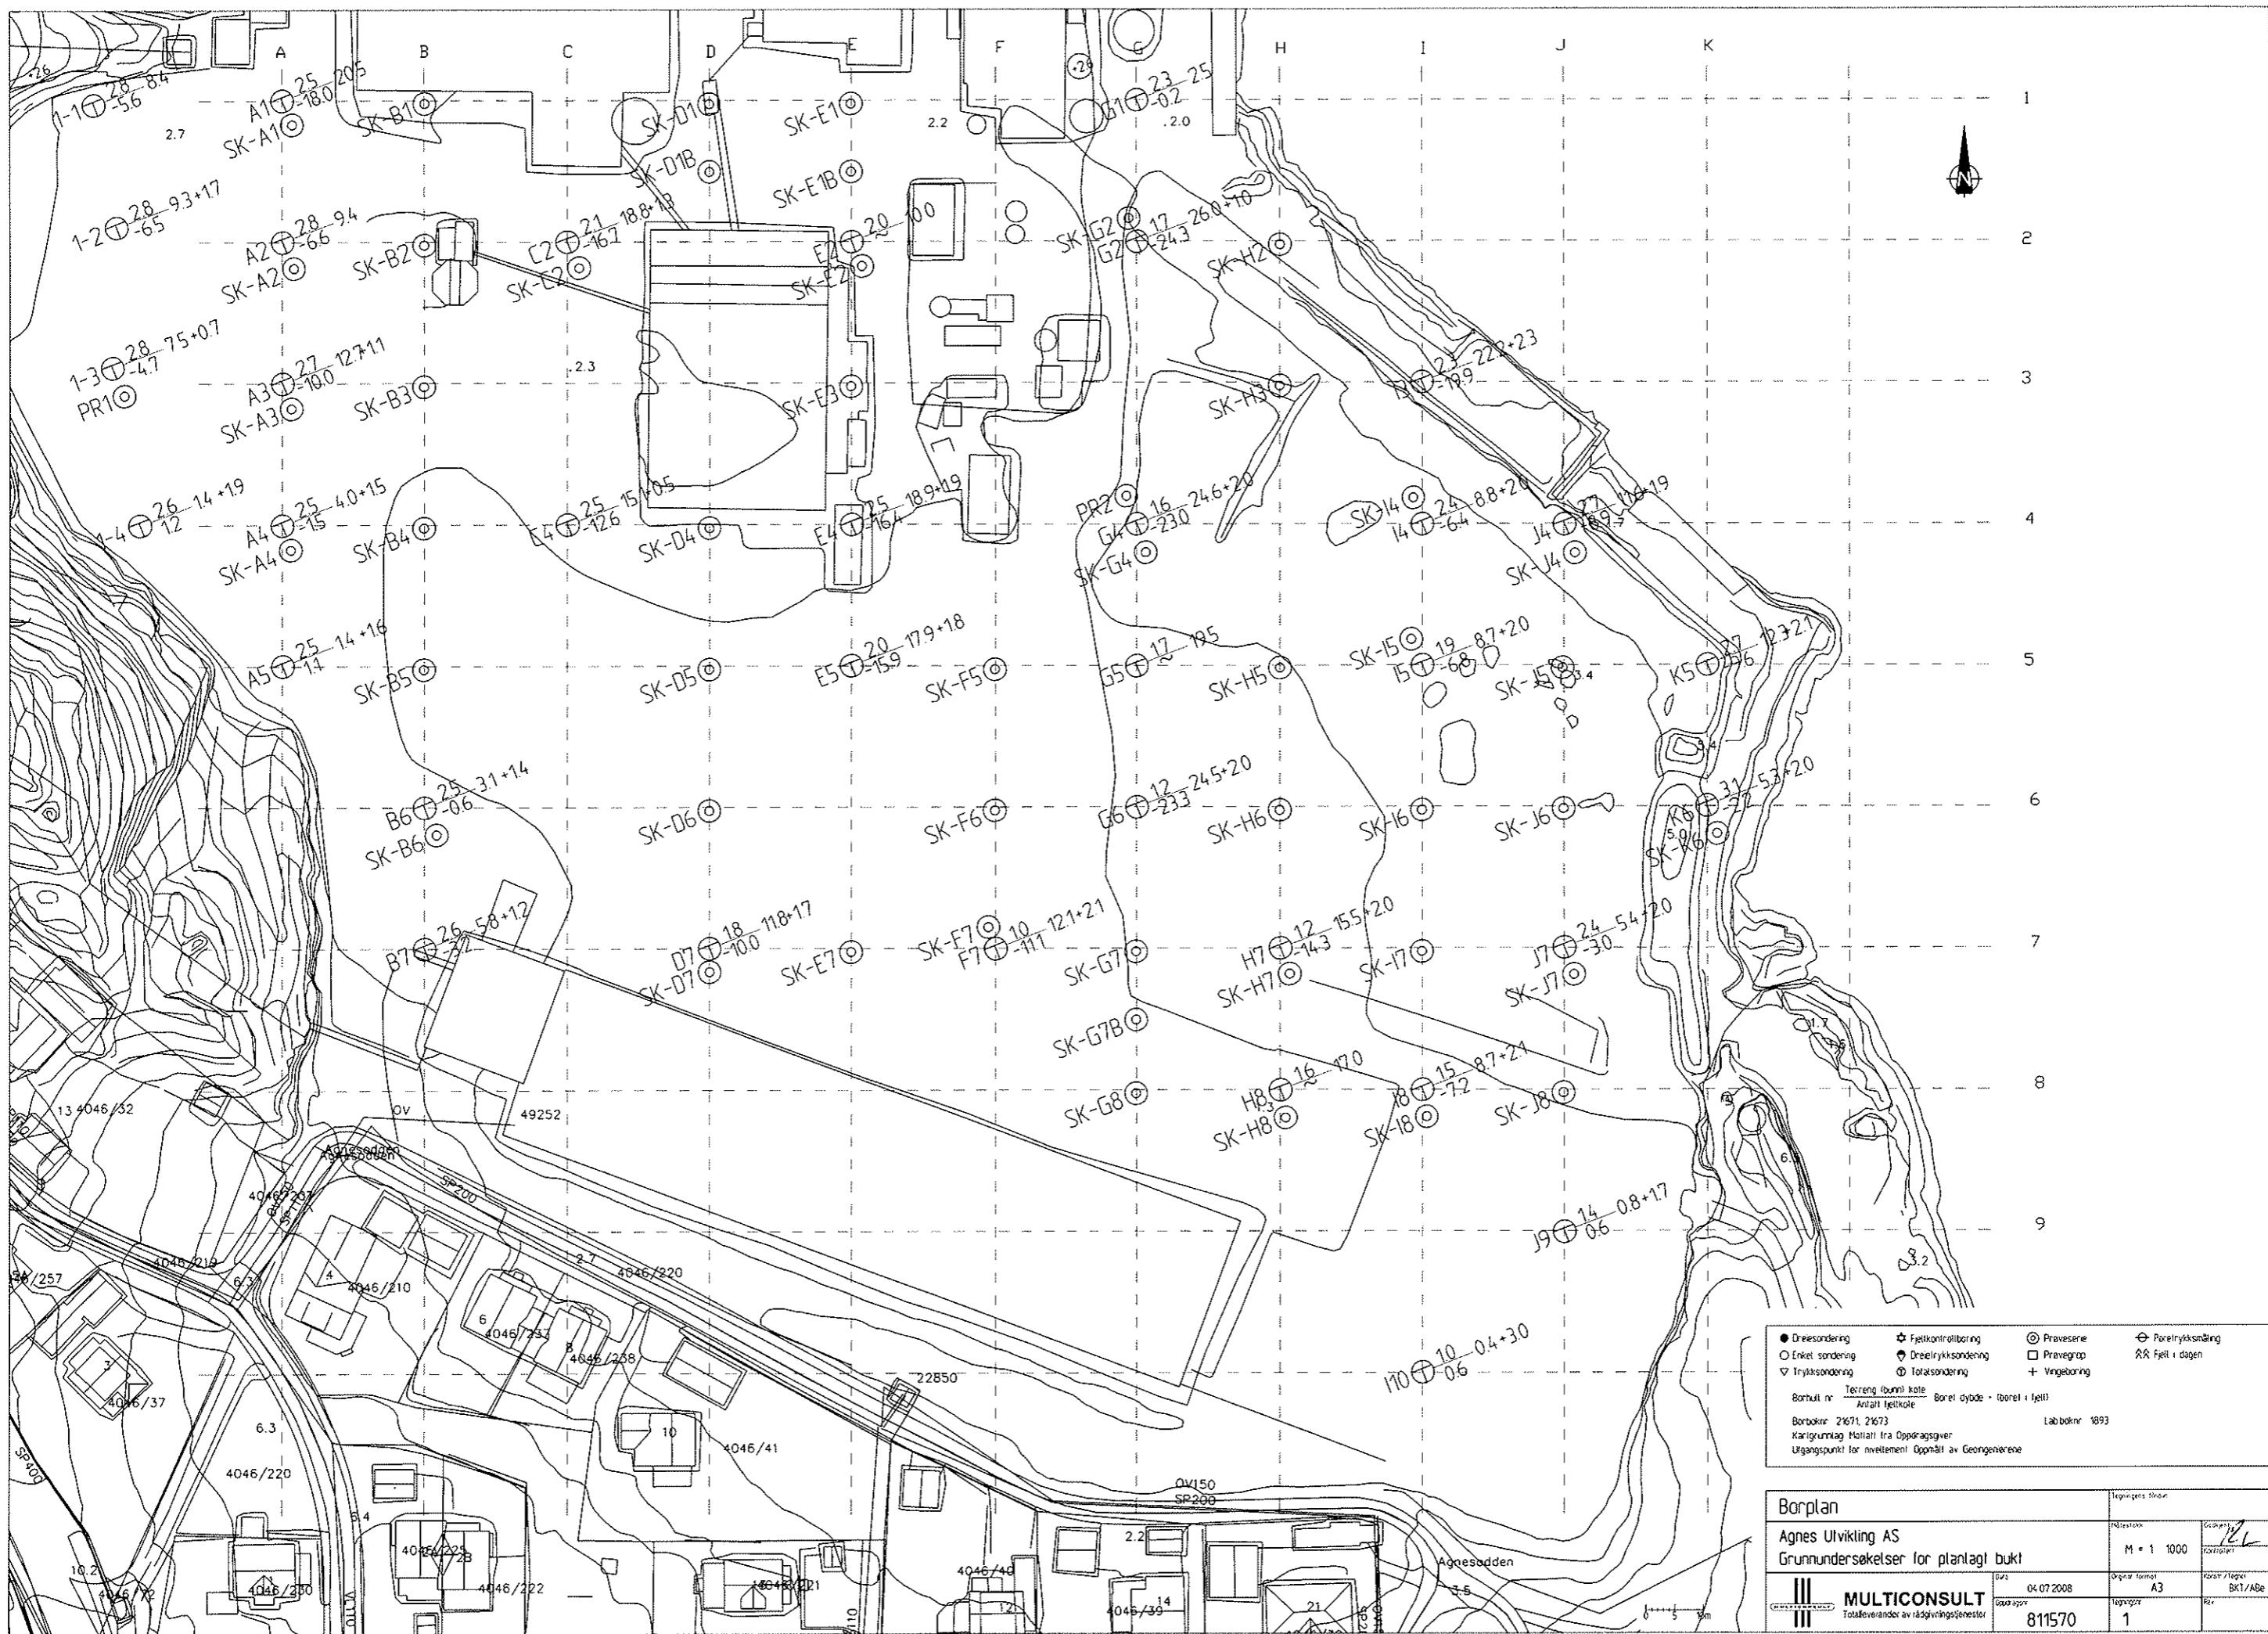
Plassering av borpunktene er vist på borplanen tegning nr. 811570-1. Borepunktene er vist i plan med terrenghøyde, boret dybde i løsmasser, innboring i antatt fjell og kote på antatt fjell. Resultatene fra feltarbeidet er vist på terrengrøflene orientert langs hver bokstavakse, kfr. tegningene nr. -100 t.o.m. -105.

Undersøkelsene viser at det er relativt grunt til fjell (mindre enn 15 m) i vestre og søndre del av det undersøkte området. Midt på området og nordre del omkring den eksisterende industribebyggelsen på området er det registrert de største dybdene til fjell (15-30 m). Det er også registrert stor løsmassemektighet i området innenfor den gamle kaia lengst nordøst på området. Bak sjøfronten lenger sør er fjelldybdene mindre (5-10 m). Det tyder på at fjellryggen lengst sørøst fortsetter i retning mot nord og gir relativt små fjelldybder i dette området. Lengst sørøst ser det ut til at området er opparbeidet ved å sprengde deler av fjellryggen ned til ca. kote 2.

Totalsonderingene viser at antatt fjell ligger mellom 1,4 og 26,0 m under terreng. Antall fjell er registrert dypest i akse G ved overgangen mellom asfaltert område og der bark/torvmassene er synlige i overflata på den østre delen.

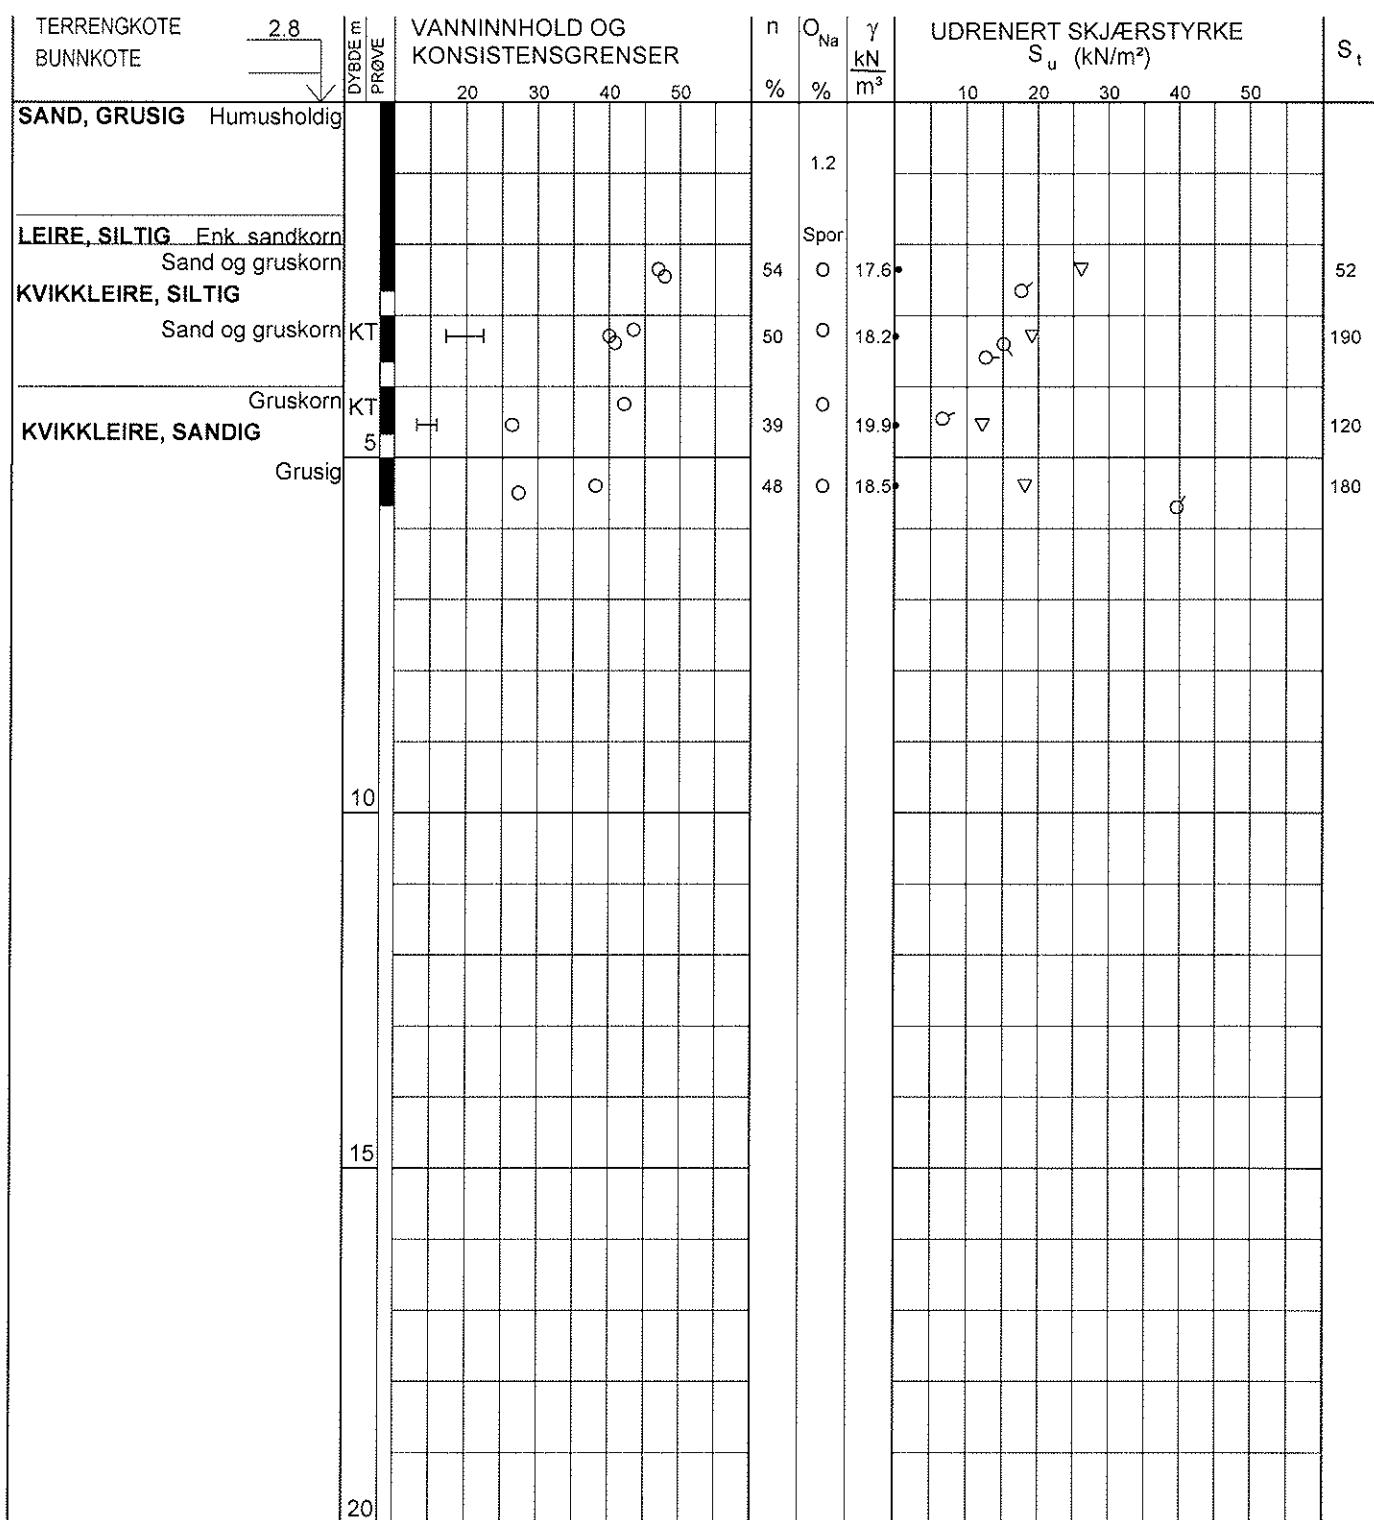
Borpunkt nr.  
PR.1

Lengst vest i foten av den 6-7 m høye skråningen er det tatt opp en uforstyrret prøveserie PR.1. Her er det registrert ca. 1,7 m tykt lag med sand/grus over et tynt lag med siltig leire. Fra ca. 2 m dybde og ned til bunn prøveserie er det påvist sandig kvikkleire med udrenert skjærstyrke som avtar i dybden fra ca. 20 kPa øverst til ca. 10 kPa i 5 m dybde. Nederst i prøveserien øker skjærstyrken svakt. Prøveserien er i flg. totalsondering nr. 1-3 avsluttet mot et sand/gruslag like over antatt fjell på dybde 7,5 m.

Tegningene nr. -10 og -11 viser resultatene fra de rutinemessige undersøkelsene på prøver i laboratoriet. Resultatene fra korngraderingsanalysene er vist på tegningene nr. -60 og -61. Tegningene nr. -75 t.o.m. -82 viser resultatene fra treaksialforsøkene i laboratoriet.
