# AS Eiendomsanering

## Områdestabilitet, Støperistranda

Grunnundersøkelser

Geoteknisk rapport 06-34 nr. 2

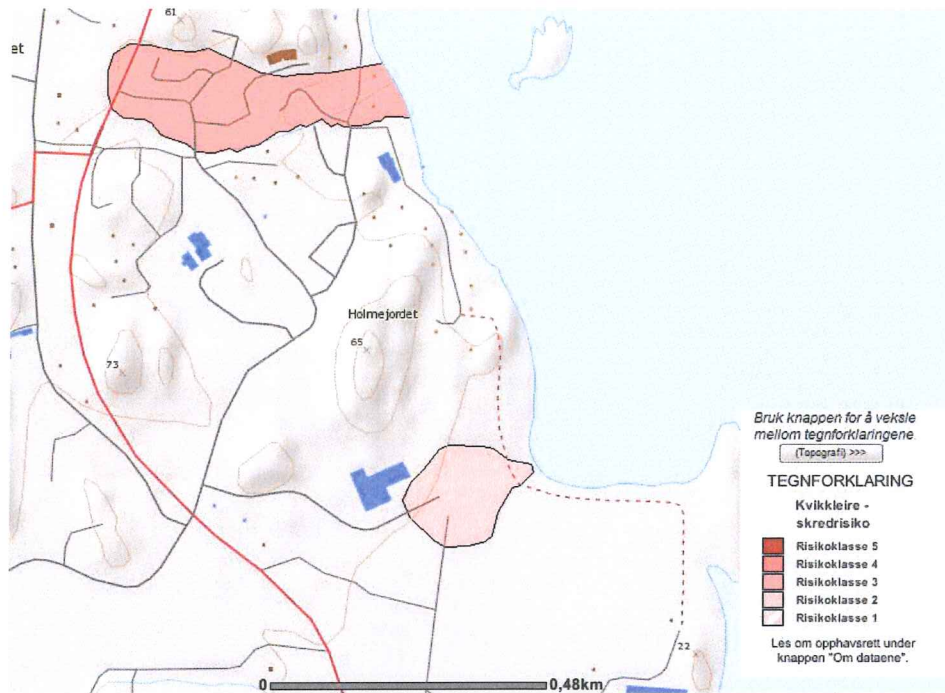
Faresonekart fra ww.skrednett.no

Faresonekart fra [www.skrednett.no](http://www.skrednett.no) viser at tomte ligger i et område som er klassifisert som risikoklasse 4 for kvikkeleireskred, se bildet på neste side. Dette tilsier at NVE i sitt regelverk krever en områdestabilitet på minimum  $\gamma_M \geq 1,4$  før utbygging.

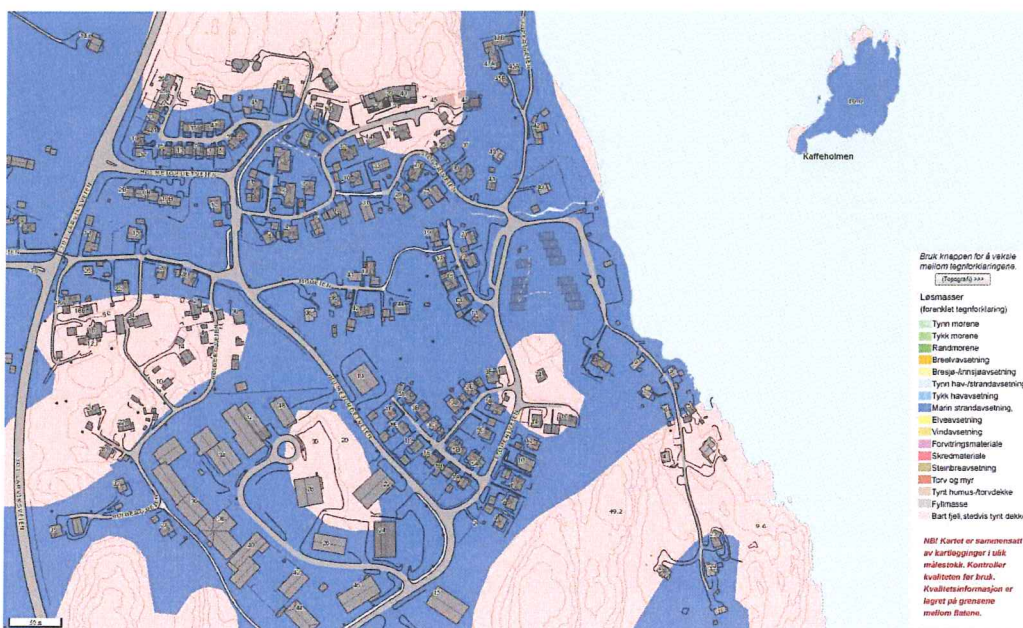
Løsmassekart fra NGU

Løsmassekart fra Norges geologiske undersøkelse, [www.ngu.no/kart/losmasse](http://www.ngu.no/kart/losmasse), indikerer at løsmassene på området består av marin strandavsetning og dels bart fjell med stedvis tynt dekke, se bildet nedenfor.

Blått = Marin strandavsetning  
Røsa = Bart fjell, stedvis tynt dekke

Dette samsvarer med resultat fra laboratorieundersøkelsene som viser at løsmassene består av et tørrskorpelag på ca 1 m over bløt leire med varierende mektighet mellom 3 – 11 m. Videre et lag med middels til høy sonderingsmotstand, antatt morene. Konusforsøk viser at leirlaget har en sensitivitet mellom 162 – 299 som viser sensitive masser/kvikkleire. Målt vanninnhold varierer fra 20 – 43 % og kornfordelingskurvene viser en leirfraksjon fra 32 – 45 %.

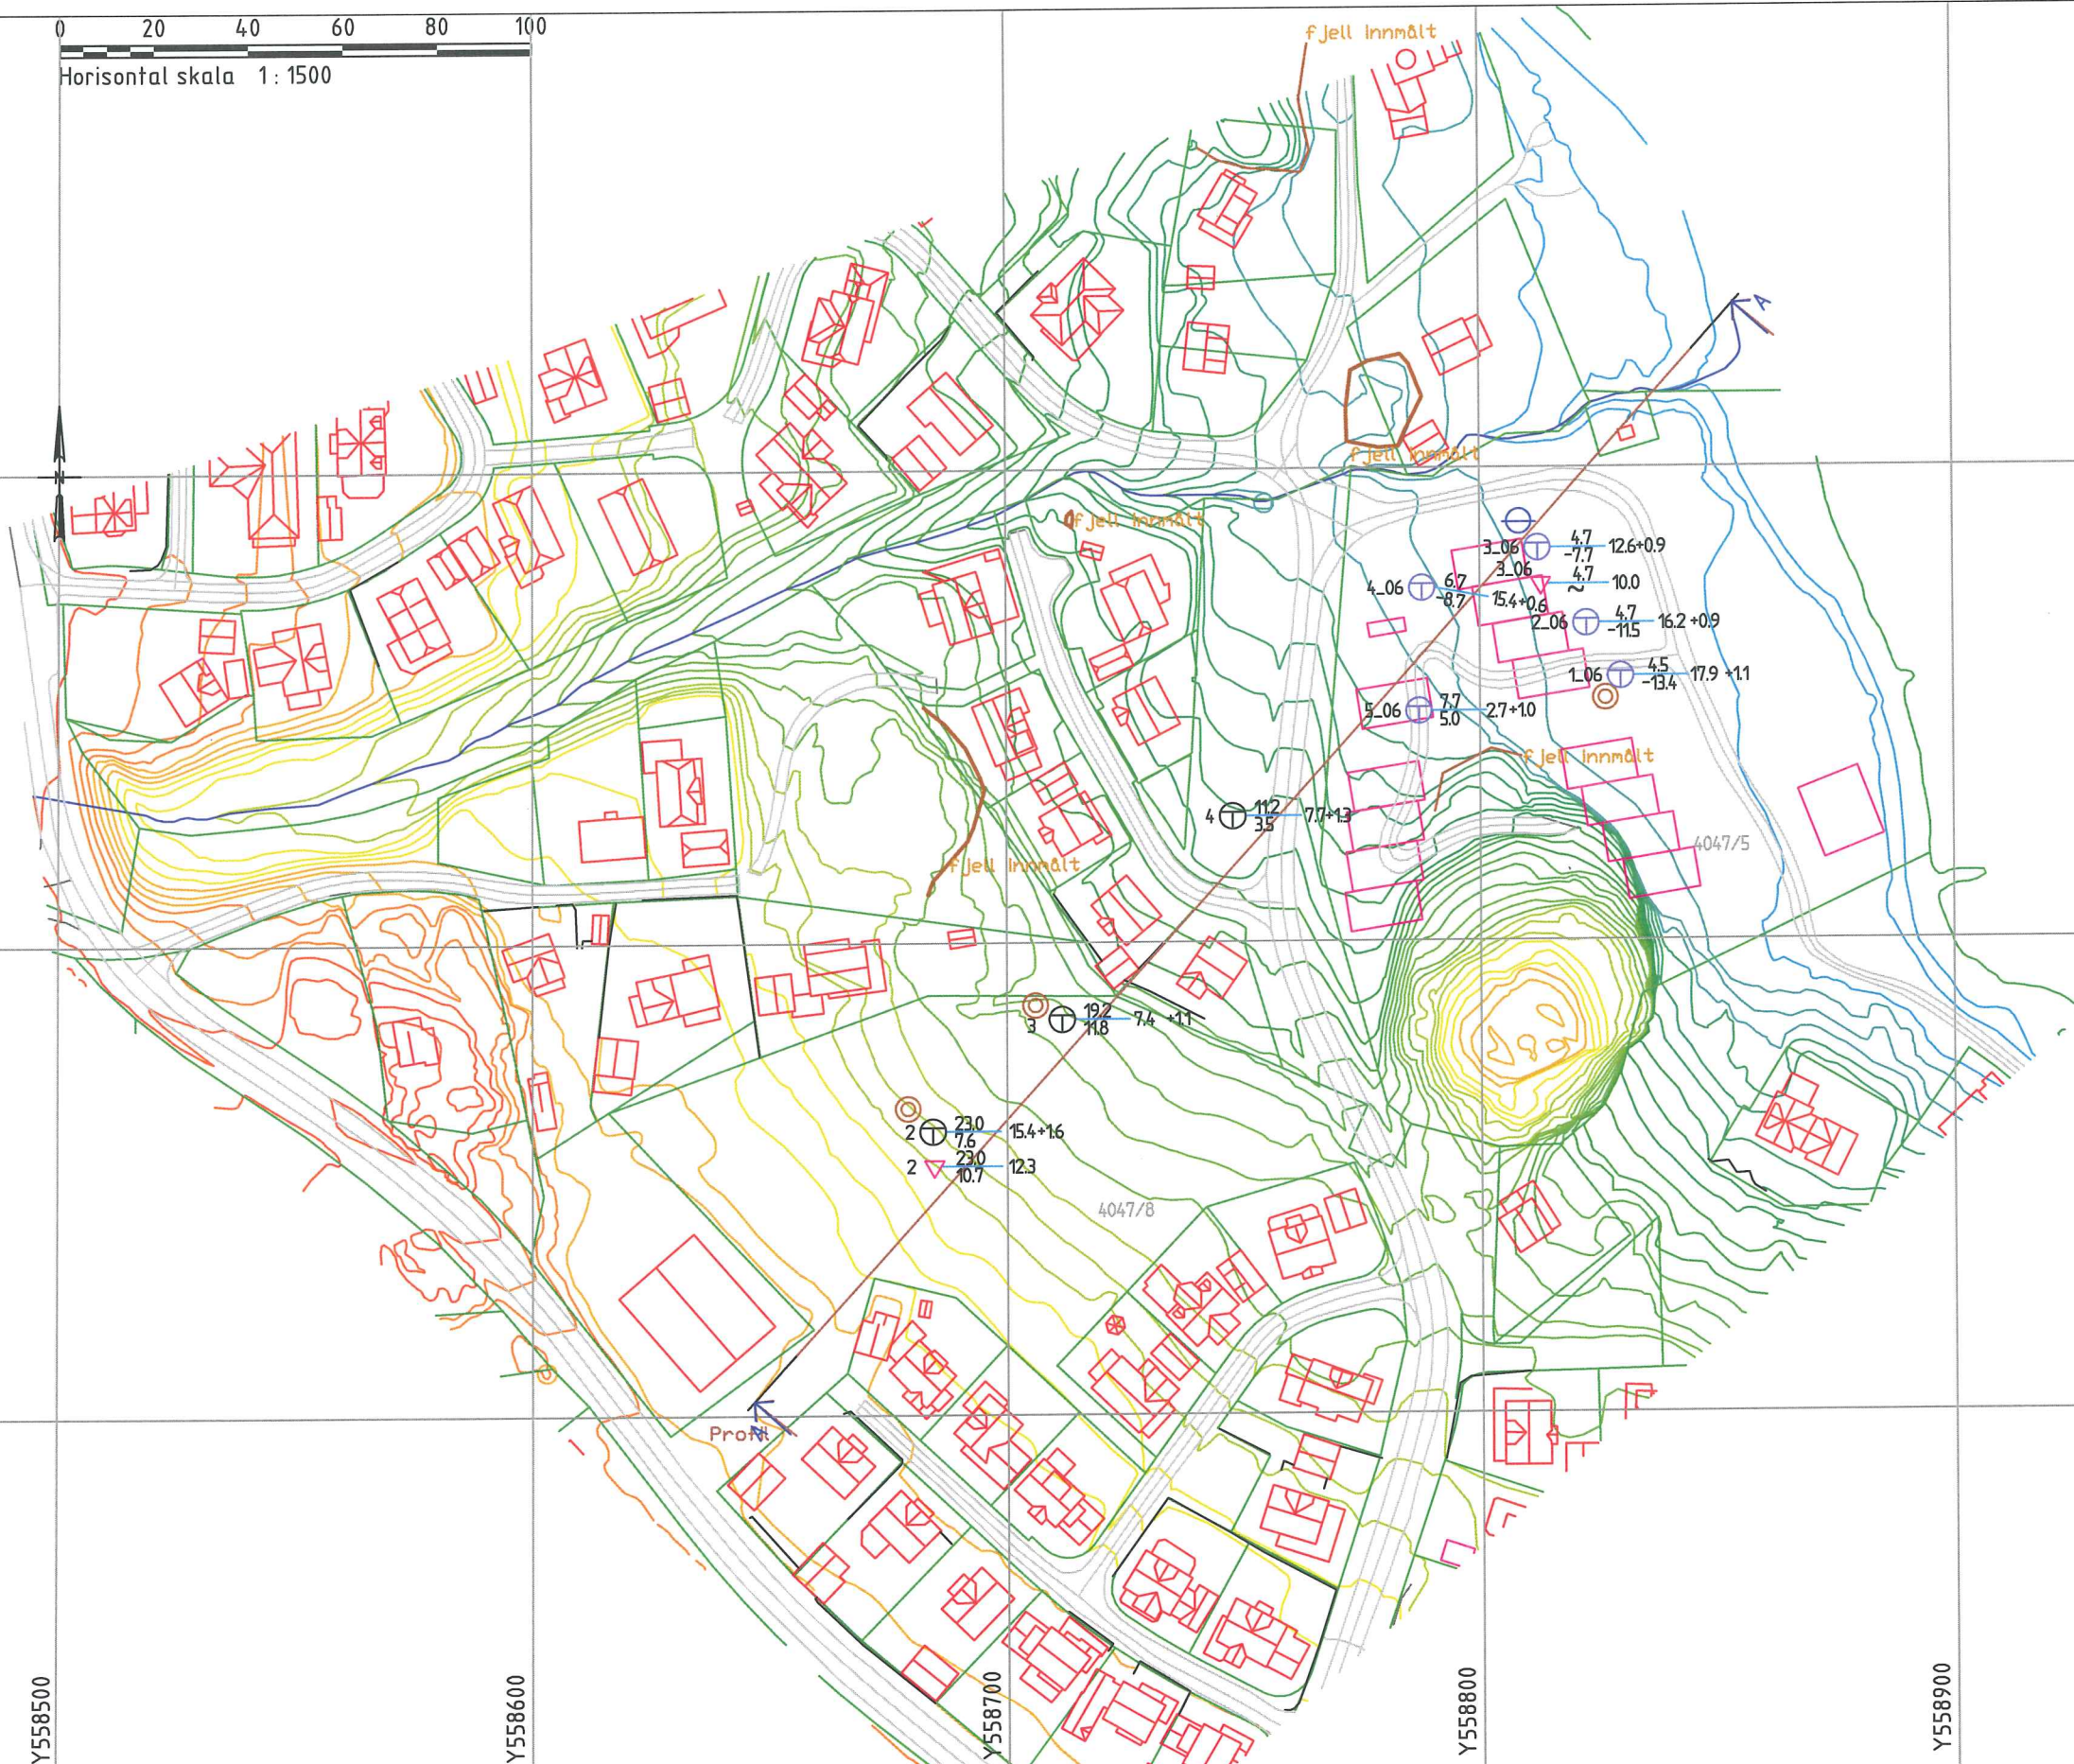
Tiltakshaver	Gnr/bnr.	Bilag
AS Eiendomsanering	4047/8-5	1
Oppdragsgiver	Prosjekt.nr.	Tegn.nr.
ASEiendomsanering	06-34	201
Prosjekt	Dato	Revisjon
Støperistranda, Larvik	13.07.11	-
Tegningsstiftel	Tegn/Kontr.	Målestokk
Situasjonsplan m/boredybder	AL/SLA	1:1500

Innmålt bart fjell i området er vist på bilag 1. På bakgrunn av disse innmålingene vurderer vi at den kritiske sonen for områdestabilitet ligger langs profil A-A som er indikert på bilag 1 og vist på bilag 2.

Det er utført 3 totalsonderinger, 2 naverboringer med opptak av 6 prøver, 2 prøvetakinger med opptak av 5 stk uforstyrrede 54 mm sylindrerprøver samt en CPTU trykksondring. Løvlien Georåd AS har tidligere utført grunnundersøkelser (06-34\_1) på tomte hvor leilighetene er planlagt bygd, disse boringene er markert som punktID\_06. Borpunktene plassering er vist på situasjonsplanen, bilag 1. I tillegg er det utarbeidet et terrengprofil med boreresultater gitt i bilag 2.

På vår oppfordring ble den 20.05.2011 utført innmåling av grense for bart fjell.

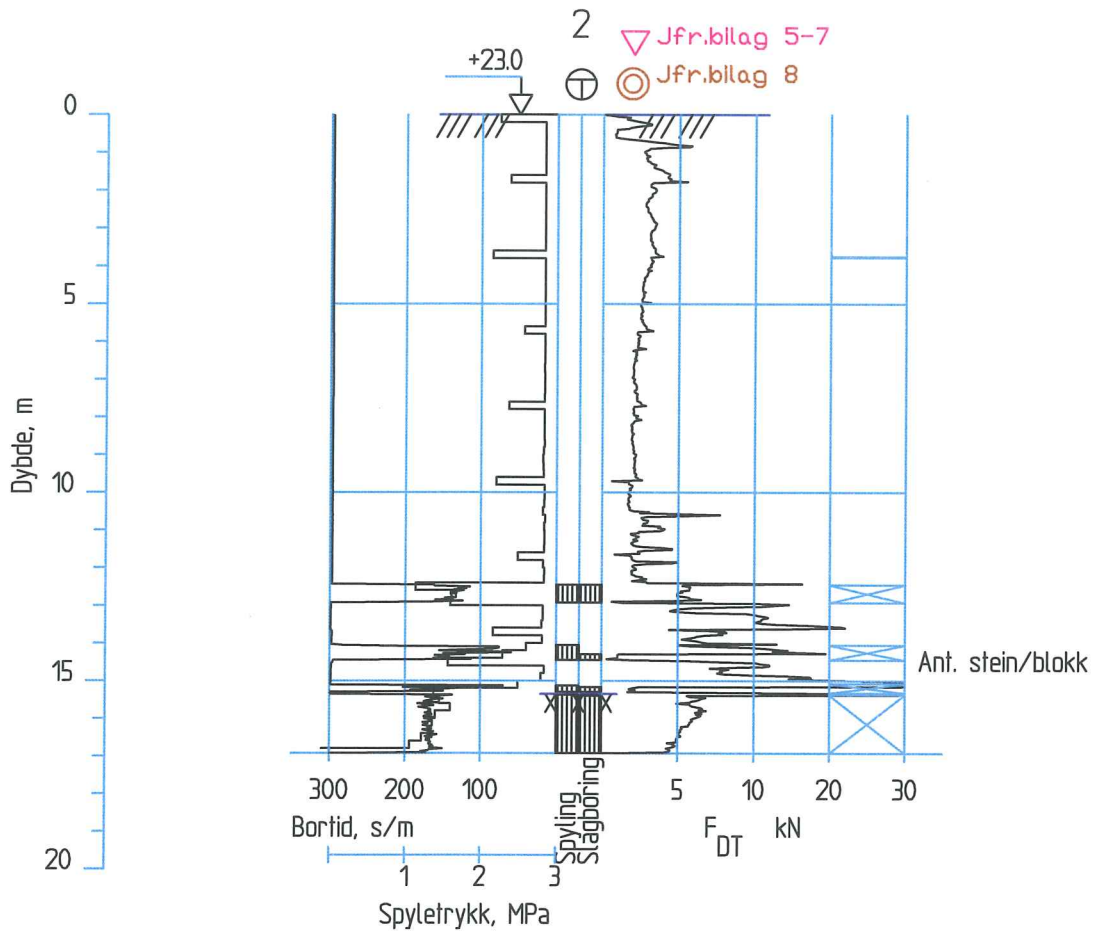
Tiltakshaver AS Eiendomsanering	Gnr/bnr. 404718	Bilag 3
Oppdragsgiver AS Eiendomsanering	Prosjekt.nr. 06-34	Tegn.nr. 203
Prosjekt Støperistranda, Larvik	Dato 13.07.11	Revisjon -
Tegningsstiftel Boreresultat pkt.2,3	Tegn/Kontr. AL/5164	Målestokk 1:200

Grunnboringene ble utført av Akershus Grunnboring i perioden 22 – 23.06.2011 med hydraulisk borerigg. Sondringene er digitalt registrert og overført. Totalsonderingene og CPTU sonderingen er vist som enkeltsonderinger i bilag 3 – 5 og sonderingsmetodene er forklart i tillegg 1 og 3.

Treksialforsøkene fra borpunkt 3 viser at leiren har avtagende styrke med dybden. Dette samsvarer med resultat fra totalsonderingen i dette borpunktet hvor det er indikert et lagskille på ca 5,8 m hvor sonderingsmotstanden avtar. Det antas derfor to leirlag med tilsvarende økende skjærstyrke med dybden som i punkt 2, på ca 1 kPa pr meter.

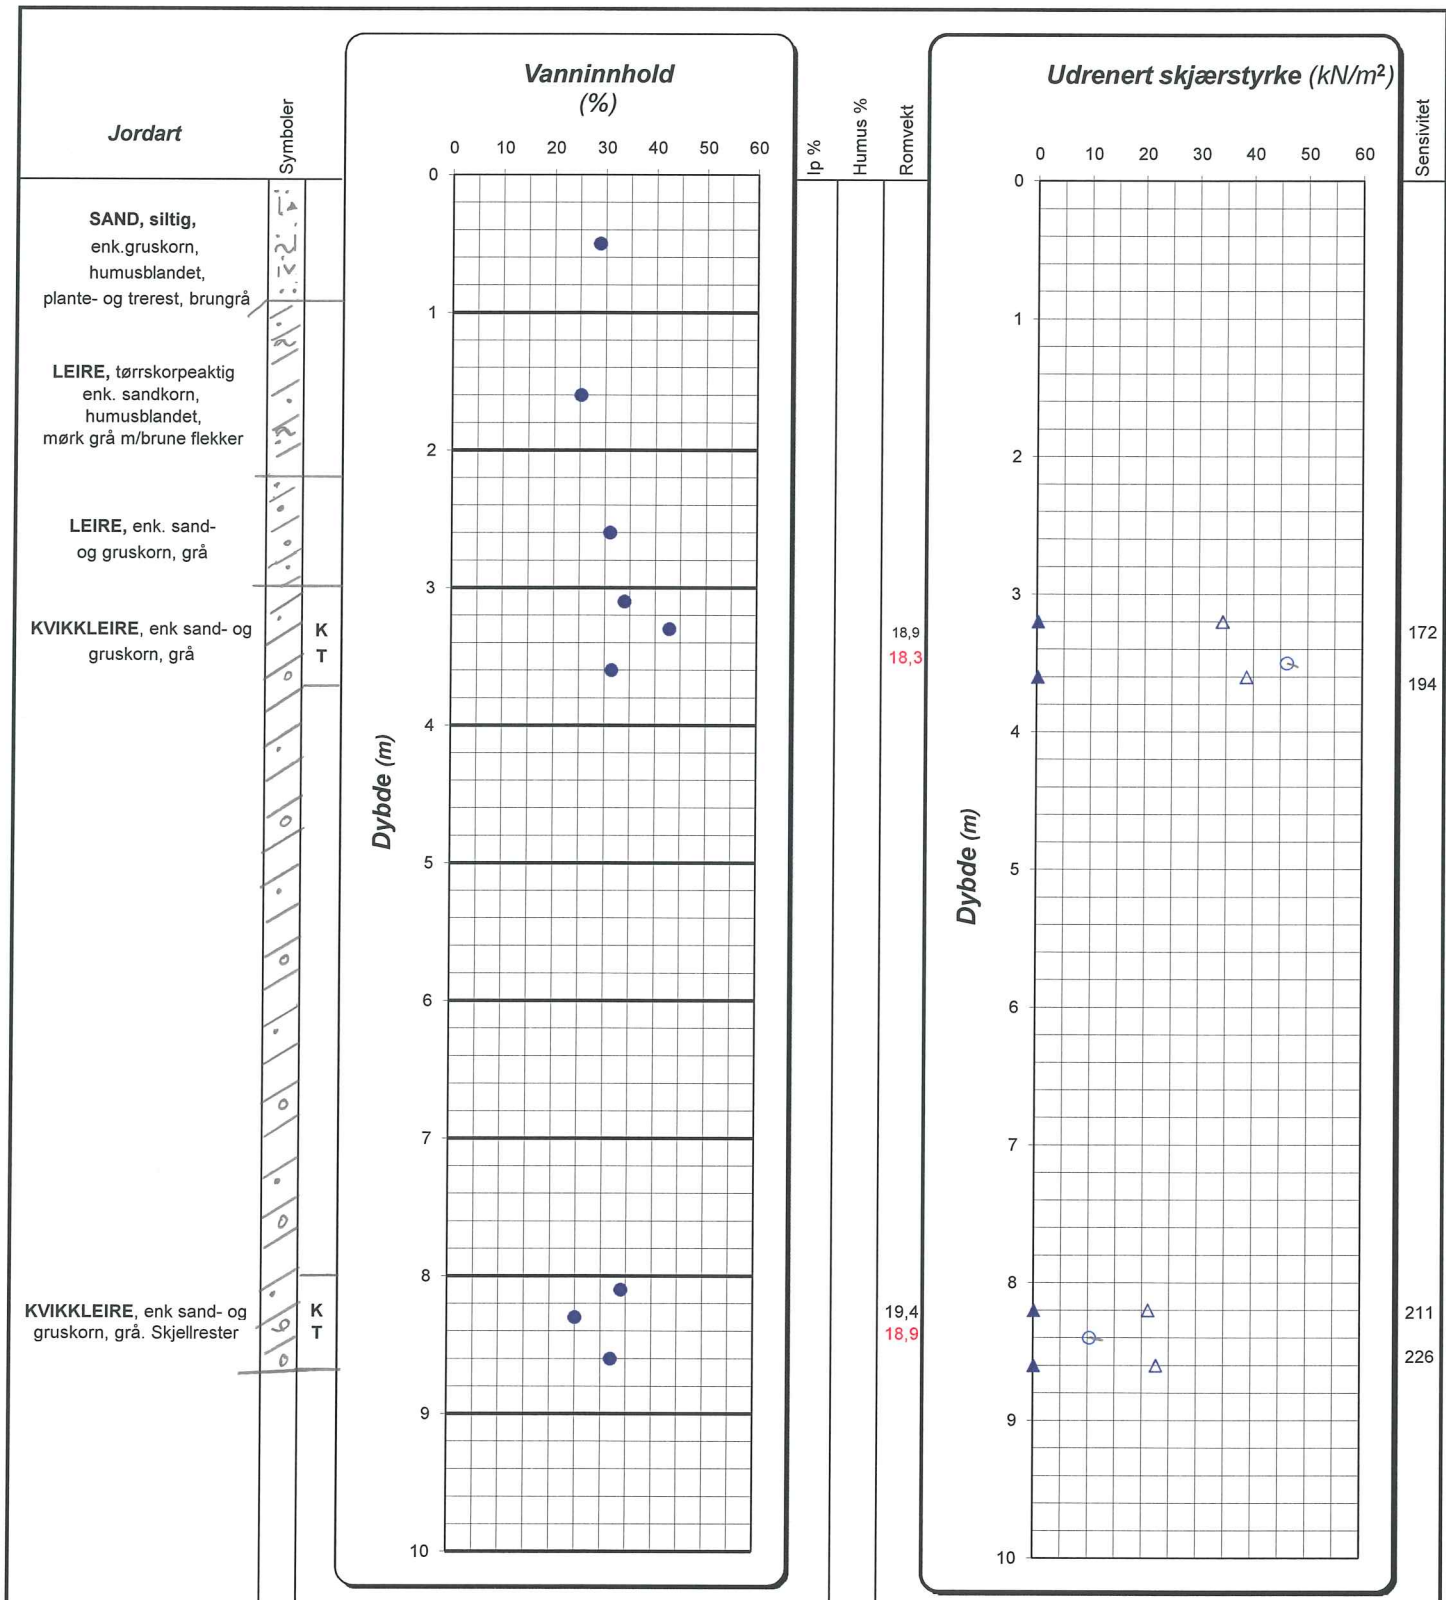
Oppdragsgiver: AS Eiendomsanering	Bilag: 6
Prosjekt: Støperistranda, Larvik	Prosj.nr: 06-34
Tekst: Løsmasseprofil pkt. 2	Tegn.nr: 206
	Vertikal: ca m=1:50
	Dato: 15.07.2011
	Utført/Kontr: KS/SKA

Det er utført visuell klassifisering og beskrivelse samt måling av vanninnhold på samtlige prøver. I tillegg er det utført konusforsøk, kornfordelingsanalyse og aktivt treaksialforsøk på 4 sylindrerprøver. Resultatene er vist på bilag 6 – 10. Forklaring på løsmasseprofil er gitt i tillegg 11.

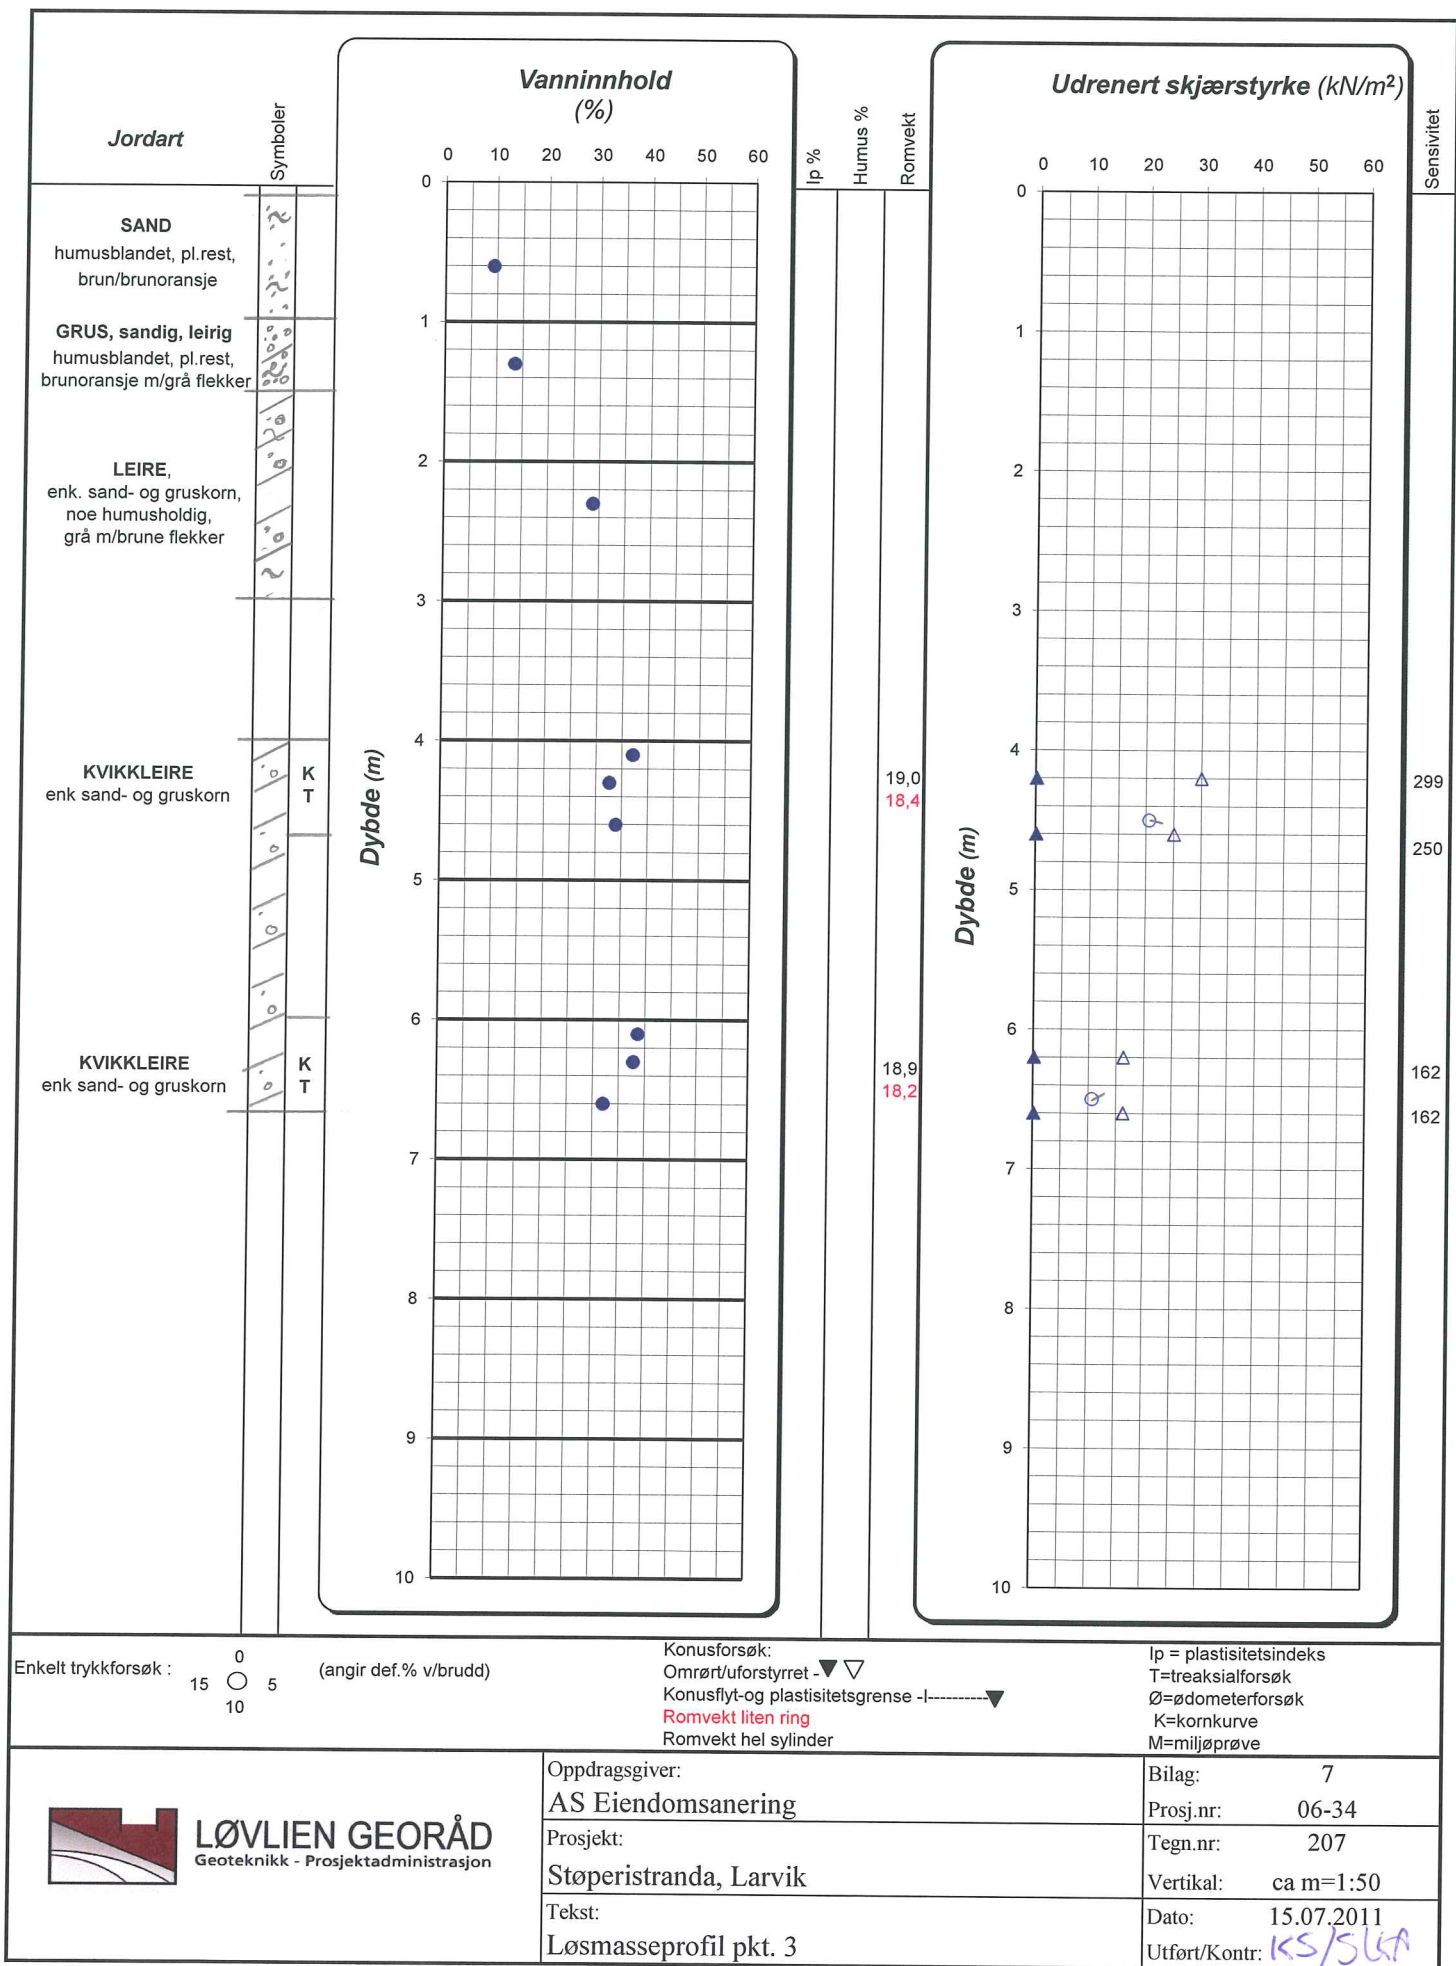
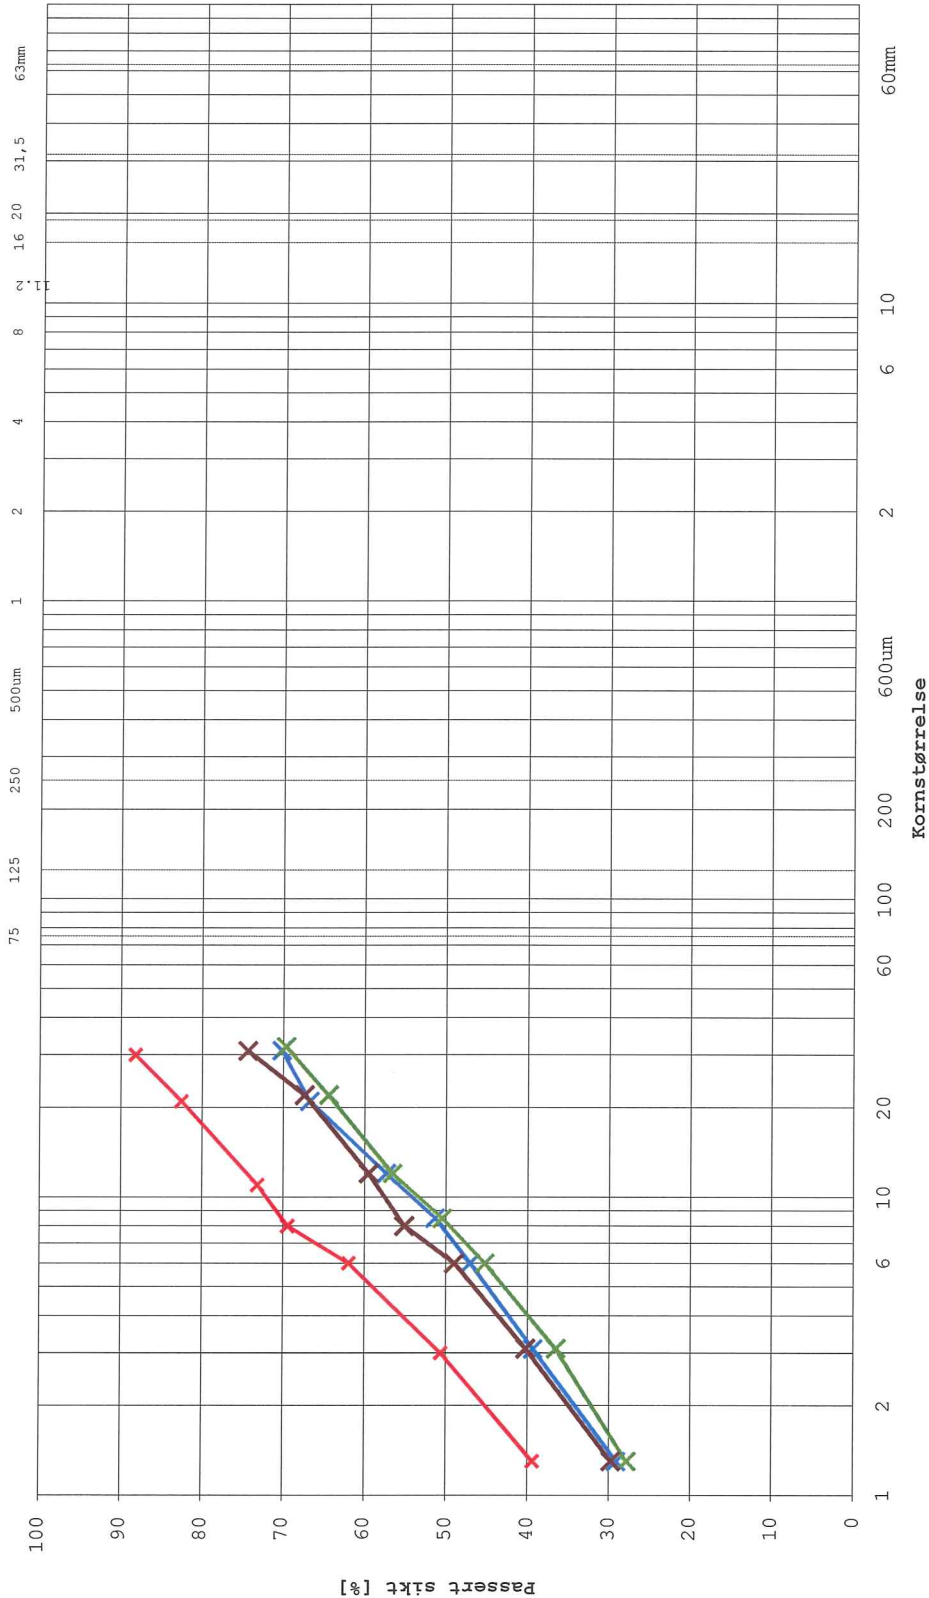
Kornfordelingskurve pkt. 2 og 3

Lab.nr.	Punktnr.	Dybde	Kurve	Jordartsbetegnelse	Cu	%<20µm	Telegruppe	Humus(%)	Vanninnh.(%)
4	2	4,4 m	—	Leire	-	81,7	T 3	-	42,8
6	2	8,5 m	—	Leire	-	65,8	T 4	-	31,9
10	3	4,4 m	—	Leire	-	62,9	T 4	-	32,6
11	3	6,4 m	—	Leire	-	65,8	T 4	-	37,8

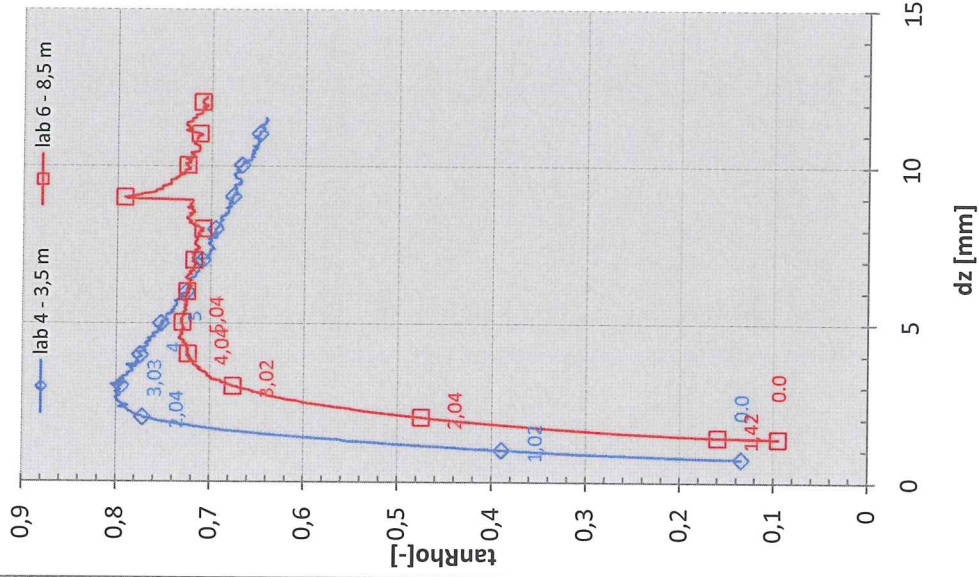
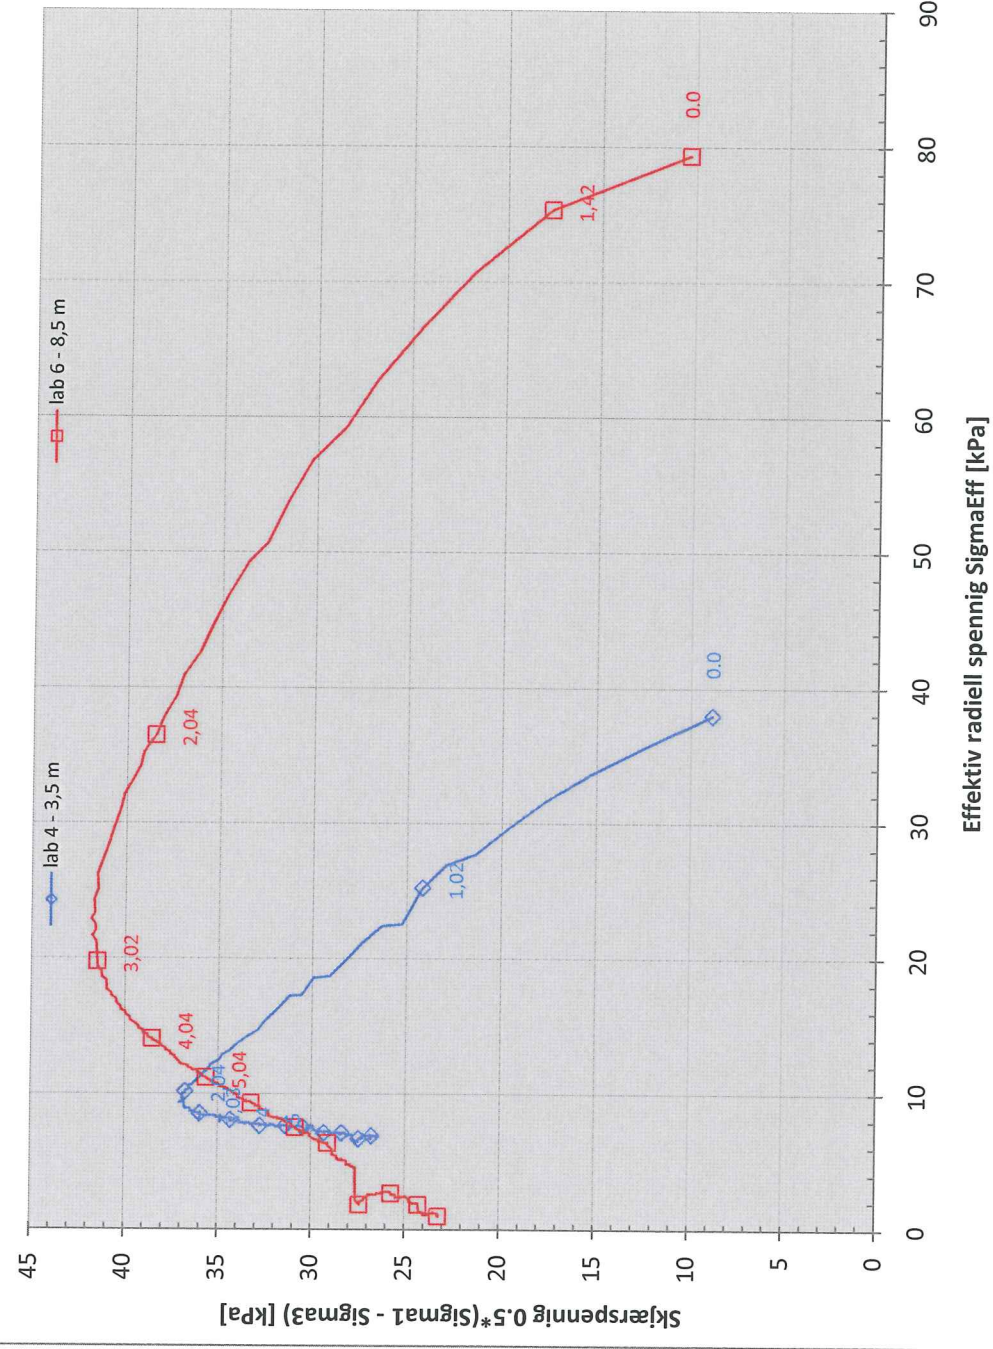
Prosjekt: 06-34  
 Støperistranda  
 Bilag: 9  
 Tegning: 209

Sample 'lab 4(AG15)':  
 Depth: 3,5 m  
 Volume change [%]: 2,13  
 Density [kN/m3]: 1,81  
 Water content [%]: 40,86

Sample 'lab 6(AG19)':  
 Depth: 8,5 m  
 Volume change [%]: 4,05  
 Density [kN/m3]: 1,94  
 Water content [%]: 29,75

Aktive treaksialforsøk av den bløte leira er brukt for å tolke aktivt skjærstyrkeprofil. Tolket styrke fra forsøkene er redusert med 15 % iht. NVE sine retningslinjer, ref. /1/. Resultat fra forsøkene er vist i bilag 9 og 10.

De to treaksialforsøkene fra borpunkt 2 viser at leiren har en svakt økende skjærstyrke med dybden, 0,9 kPa pr meter.

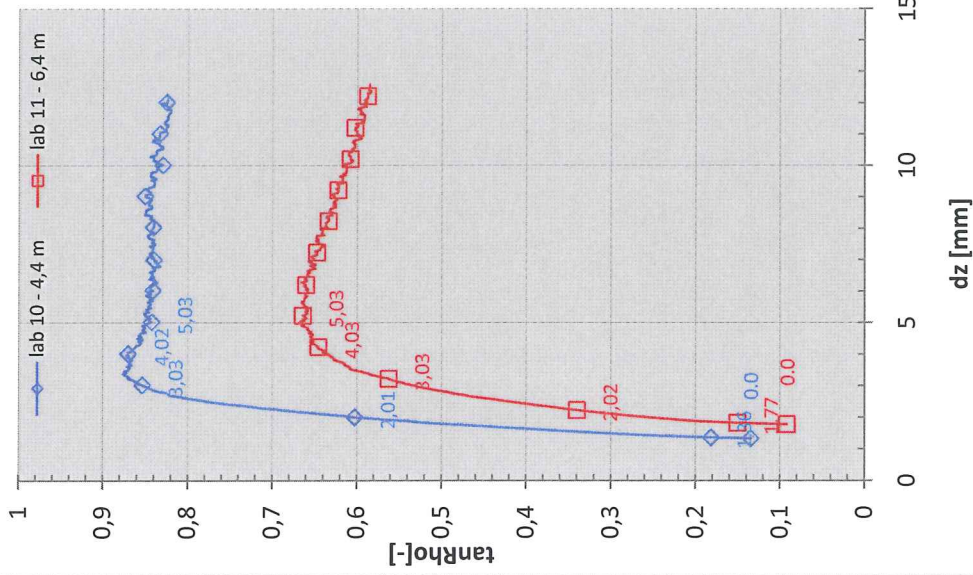
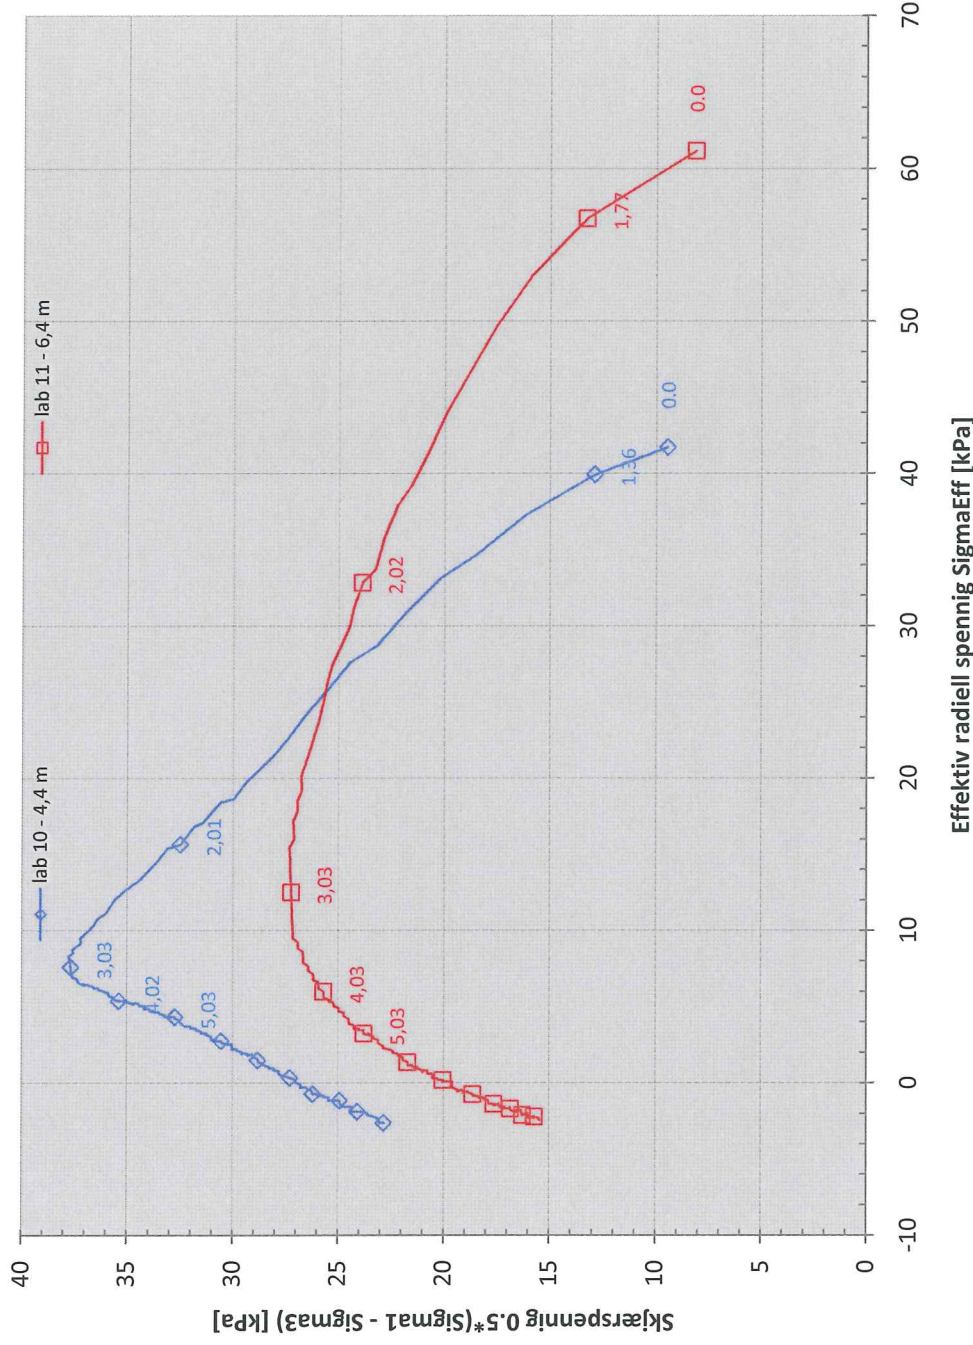
**TRIAXIAL TEST from GEOLAB**  
**Prosjekt: 06-34 Støperistranda**  
**Bilag: 10**  
**Tegning: 210**  
**Kontrollert:**

Attraction a [kPa]:	20
Sample 'lab 10(AG12)':	Sample 'lab 11(AG6)':
Depth: 4,4 m	Depth: 6,4 m
Volume change [%]: 3,35	Volume change [%]: 3,35
Density [kN/m3]: 1,9	Density [kN/m3]: 1,84
Water content [%]: 33,17	Water content [%]: 37,77

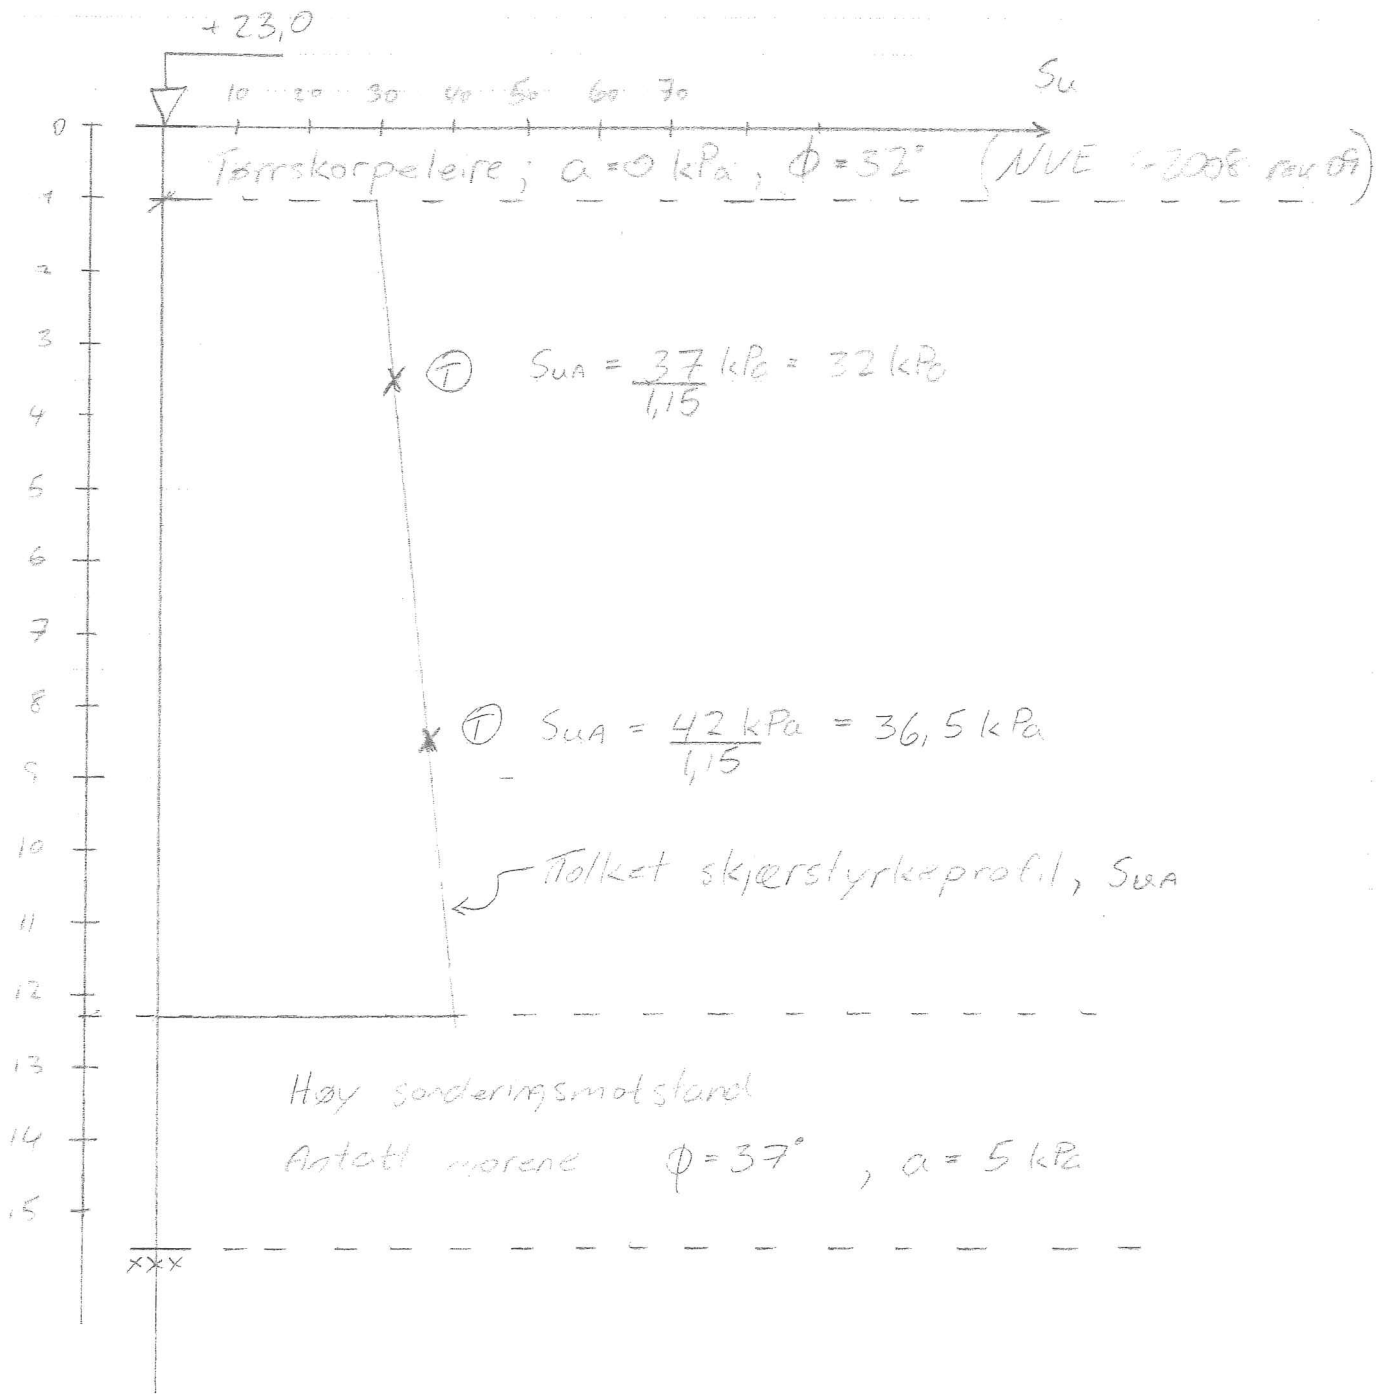
# Styrkeprofil punkt 2

$S_u$  fra treaks reduseres med 15% iht. NVE-retningslinjer 1-2008, rev. 2009

$\times \textcircled{T} = S_{uA}$  fra treaksforsøk redusert med 15%

Borpunkt 2	
Dybde [m /u terreng]	$S_{uA}$ [kPa]
1,0	29,0
12,3	39,2

Detaljert utregning av de to skjærstyrkeprofilene er vist i bilag 11 og 12.

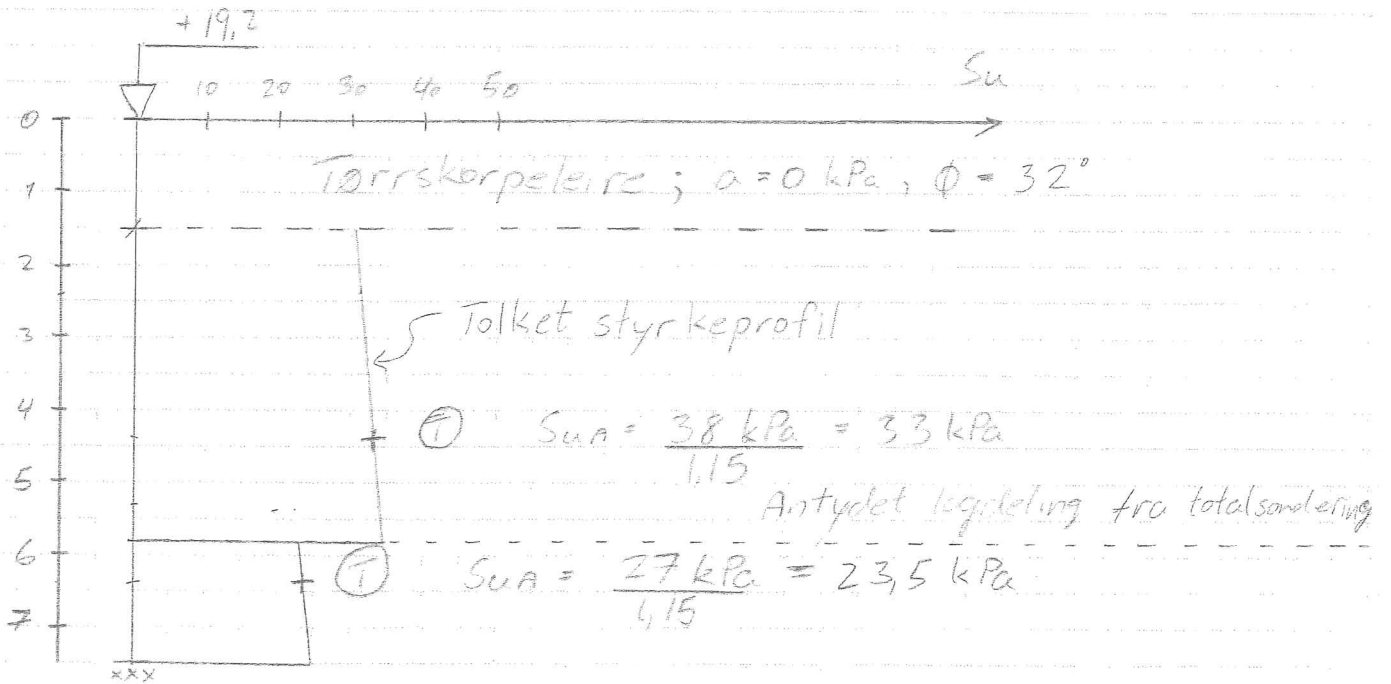
# styrkeprofil punkt 3

Antar samme styrkeøkning med dybden som i punkt 2;  $\Delta S_u \approx 1 \cdot z$

Borpunkt 3	
Dybde [m /u terreng]	$S_{uA}$ [kPa]
1,5	30,0
5,8	34,3
5,81	23,0
7,5	24,6

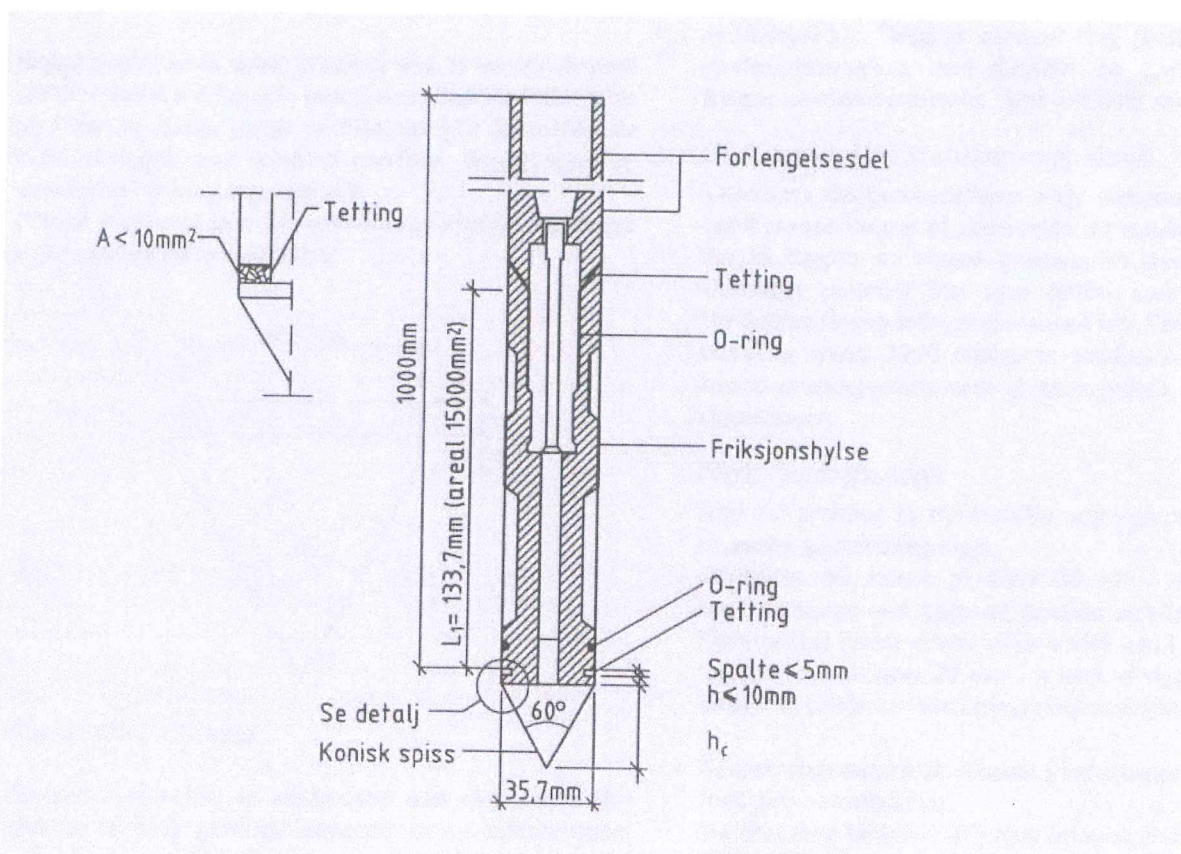
# Forklaring av trykksondering (CPTU)

Trykksondering, CPT (cone penetration test), med poretrykksmåling blir gjerne forkortet CPTU. Sonderingen utføres ved at en sylindrisk sonde med konisk spiss presses ned i grunnen med konstant penetrasjonshastighet 20 mm/s. Under nedpressingen måles kraften mot den koniske spissen, poretrykket like bak spissen og sidefriksjon mot en friksjonshylse på den sylindriske delen.

Målingene skjer ved elektronisk eller akustisk signaloverføring.

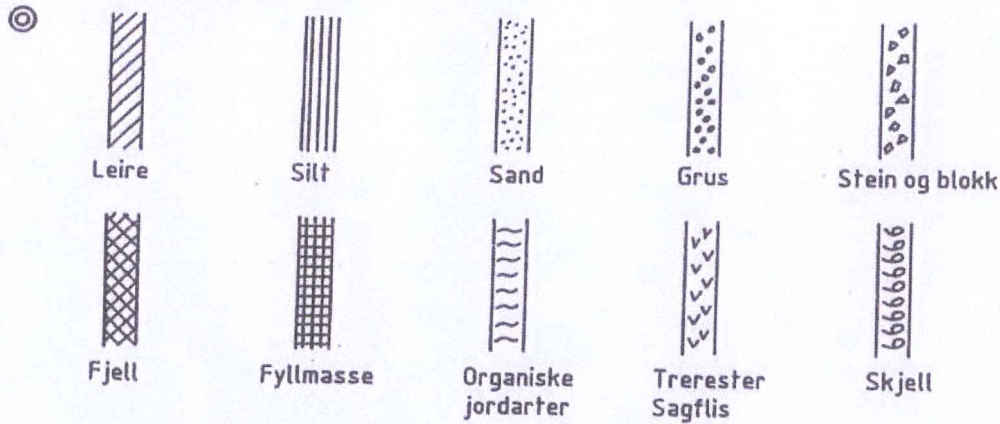
## Prøveserie, materialsymboler.

Ved blandingsjordarter som f.eks. morene kombineres symboler.
