# AS Eiendomsanering

## Områdestabilitet, Støperistranda

Grunnundersøkelser

Geoteknisk rapport 06-34 nr. 2

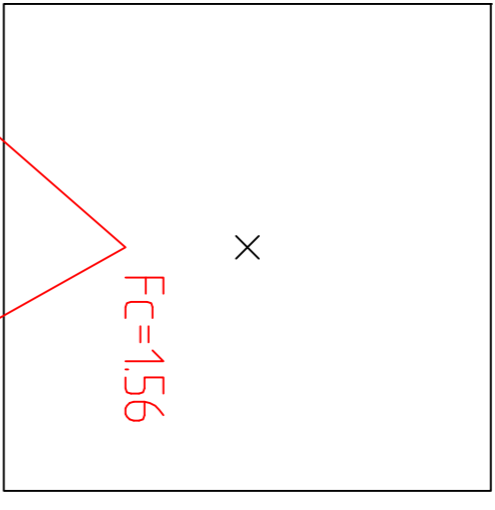
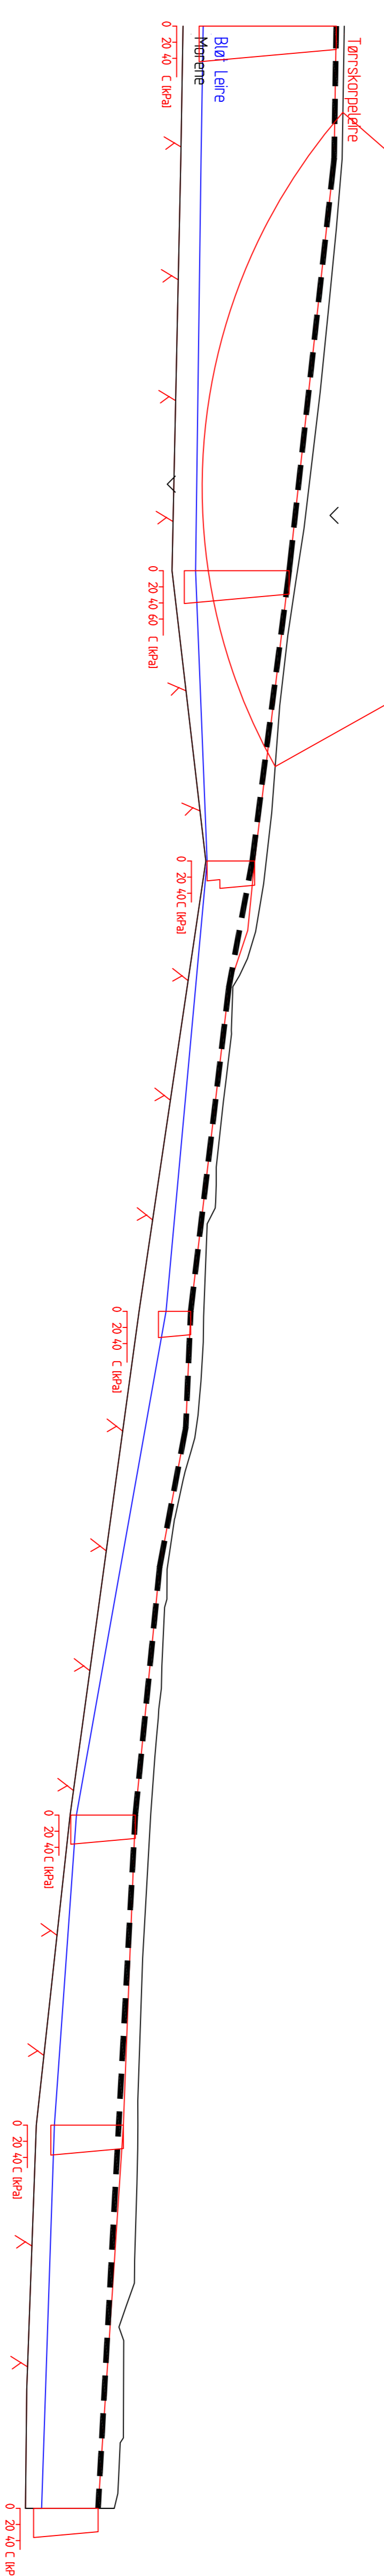
GeoSuite Stability med beregningsmetode BEAST2003, er brukt for stabilitetsanalyser av profilet. Forholdet mellom aktiv, direkte og passiv skjærstyrke er satt til:

$S_{uA}$	$S_{uD}$	$S_{uP}$
1,0	0,7	0,3

Material	Unvegh	F <sub>i</sub>	C <sub>i</sub>	C	A <sub>a</sub>	A <sub>d</sub>	A <sub>p</sub>
Tørrskopelene	1900	320	0.0				
Bløt Lere	1900			C-prøf	100	0.70	0.30
Moræne	1700	37.0	3.5

Beregningene gir en sikkerhetsfaktor på  $\gamma_M = 1,56$  med oppgitte materialparametere. Beregningen er vist i bilag 14.
