Hurum Eiendomsselskap KF

**Hurum, Reguleringsplan Klokkarstua
Grunnundersøkelser og anbefalinger**

**Geoteknisk rapport
110345r1**

26. september 2012

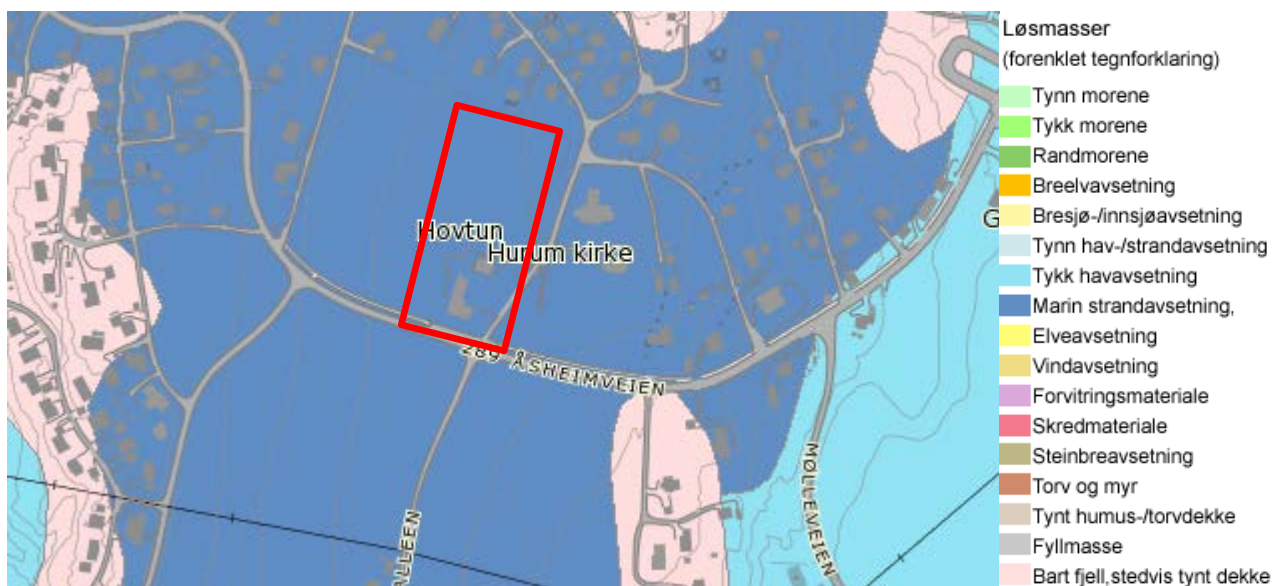
Figur 1 Løsmassekart fra NGU sine nettsider viser antatte løsmasser på det undersøkte området, undersøkt område er avmerket med rødt.

Løsmassekart fra NGU sine nettsider, vist over, viser antatte grunnforhold. Løsmassene på det aktuelle området er beskrevet som «Marin strandavsetning» (blå farge).
