**RAPPORT 2290.01**  
**VURDERING AV SIKRING I ELSFJORDOMRÅDET**  
**Bind 1**

**Trondheim, 24.11.93**

**NSB Bane Region Nord**

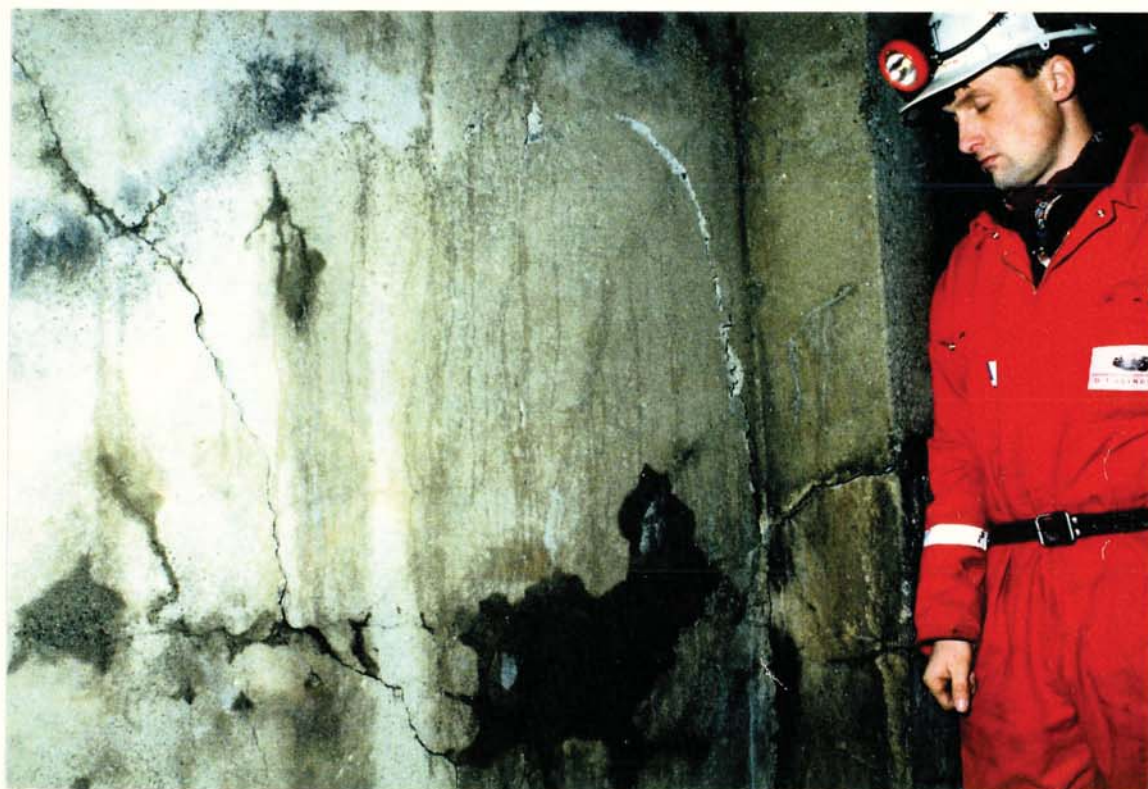
DPPSPRUKKET VEGGLAMELL

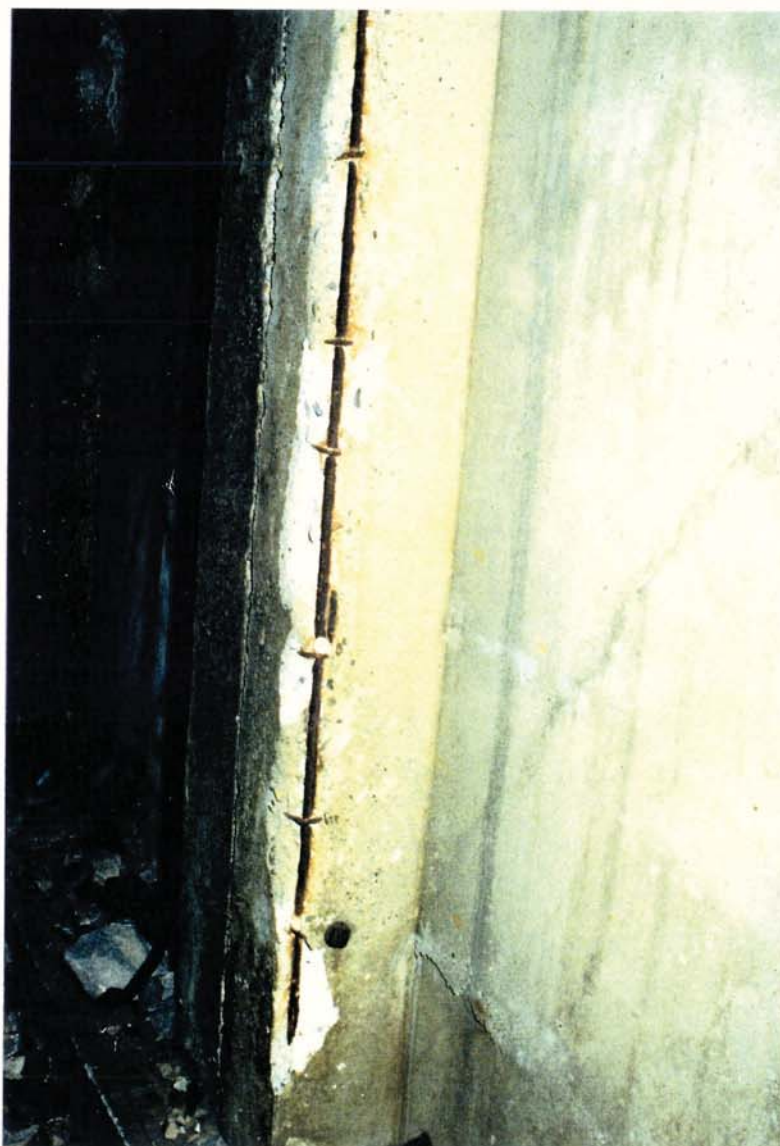
Den visuelle tilstanden på hvelvene virker umiddelbart svært dårlig og er preget av armeringskorrosjon og blottlagt armering i stort omfang. Observasjoner tyder også på at det stedvis har vært liten overdekning.

KORRODERT, BLOTTLAGT ARMERING I  
BÆREELEMENT I VEGGLAMELL
