**rapport** rapport

# Nordlandsbanen, Saltfjellet

## Sikring mot drivsnø mellom Lønsdal og Kjemågatunnelen

984075-3

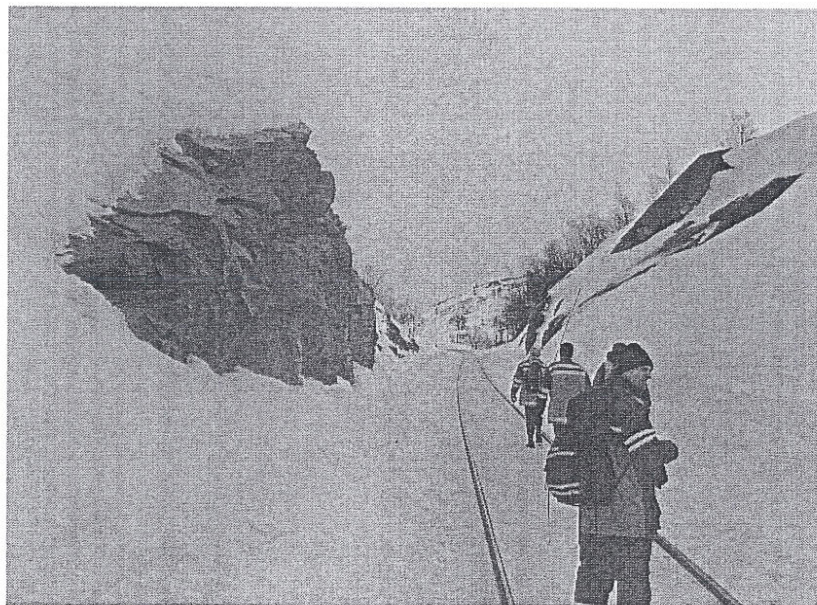
Foto 6 Gjennomskjæringa ved km 606

I gjennomskjæringa ved km 606 vil det antagelig være mulig å bedre forholdene vesentlig ved bygging av 100 m skjerm. I tillegg kan det også her

være gunstig å utvide indre grøft til en bredde som foreslått videre sørover. Ytre skjæringskant lagrer mindre snø, og her er det kun nødvendig med mindre utvidelse til mellom 3 og 4 m fra ytre skinne. Tverrprofiler bør måles opp for planlegging av grøfter.

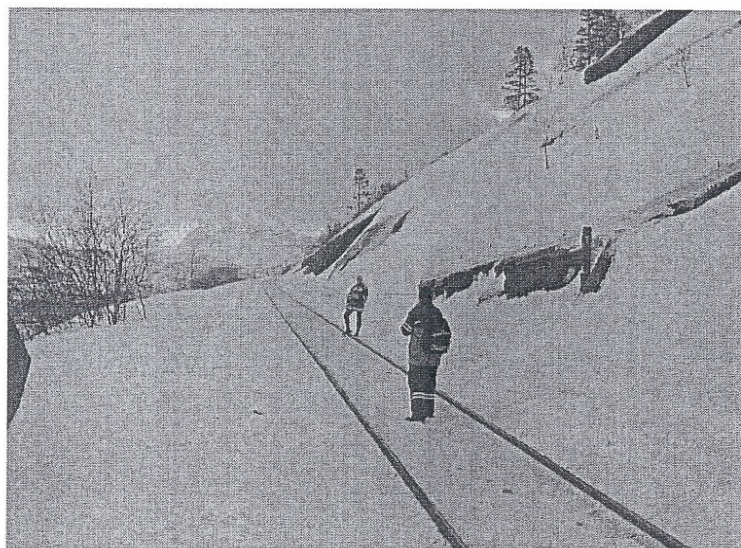
Foto 7 Skjæringa omkring kartets km 607.5

Det er en del trange skjæringer på denne parsellen der det bør planlegges utvidelse av grøfta ved å legge skjæringsskråningen 4- 5 m fra indre skinne. Tverrprofiler bør tas opp i de aktuelle områdene mellom km 607 og 607,7 på kartet i figur 4.
