R.1207 TONSTAD BOLIGOMRÅDER

GRUNNUNDERSØKELSER DATARAPPORT

Rapport fra Geoteknisk faggruppe.

Oppdrag: R.1207	TONSTAD BOLIGOMRÅDER		
	Datarapport		
Trondheim den:	20.11.2003		
Oppdragsgiver:	Intern	Oppdrag ved:	Ole Ivar Folstad
Repr. punkt:	Tr. h. øst: -400	Tr. h. nord: -6600	
Sted:	Tonstad	Antall tekstsider:	4
Feltarbeidet utført:	Uke 35-39 2003	Antall bilag:	11
Feltmetoder:	totalsondering	prøvetaking	
Emneord:	rasgrop	tørsskorpe	kvikkleire
Saksbehandler:

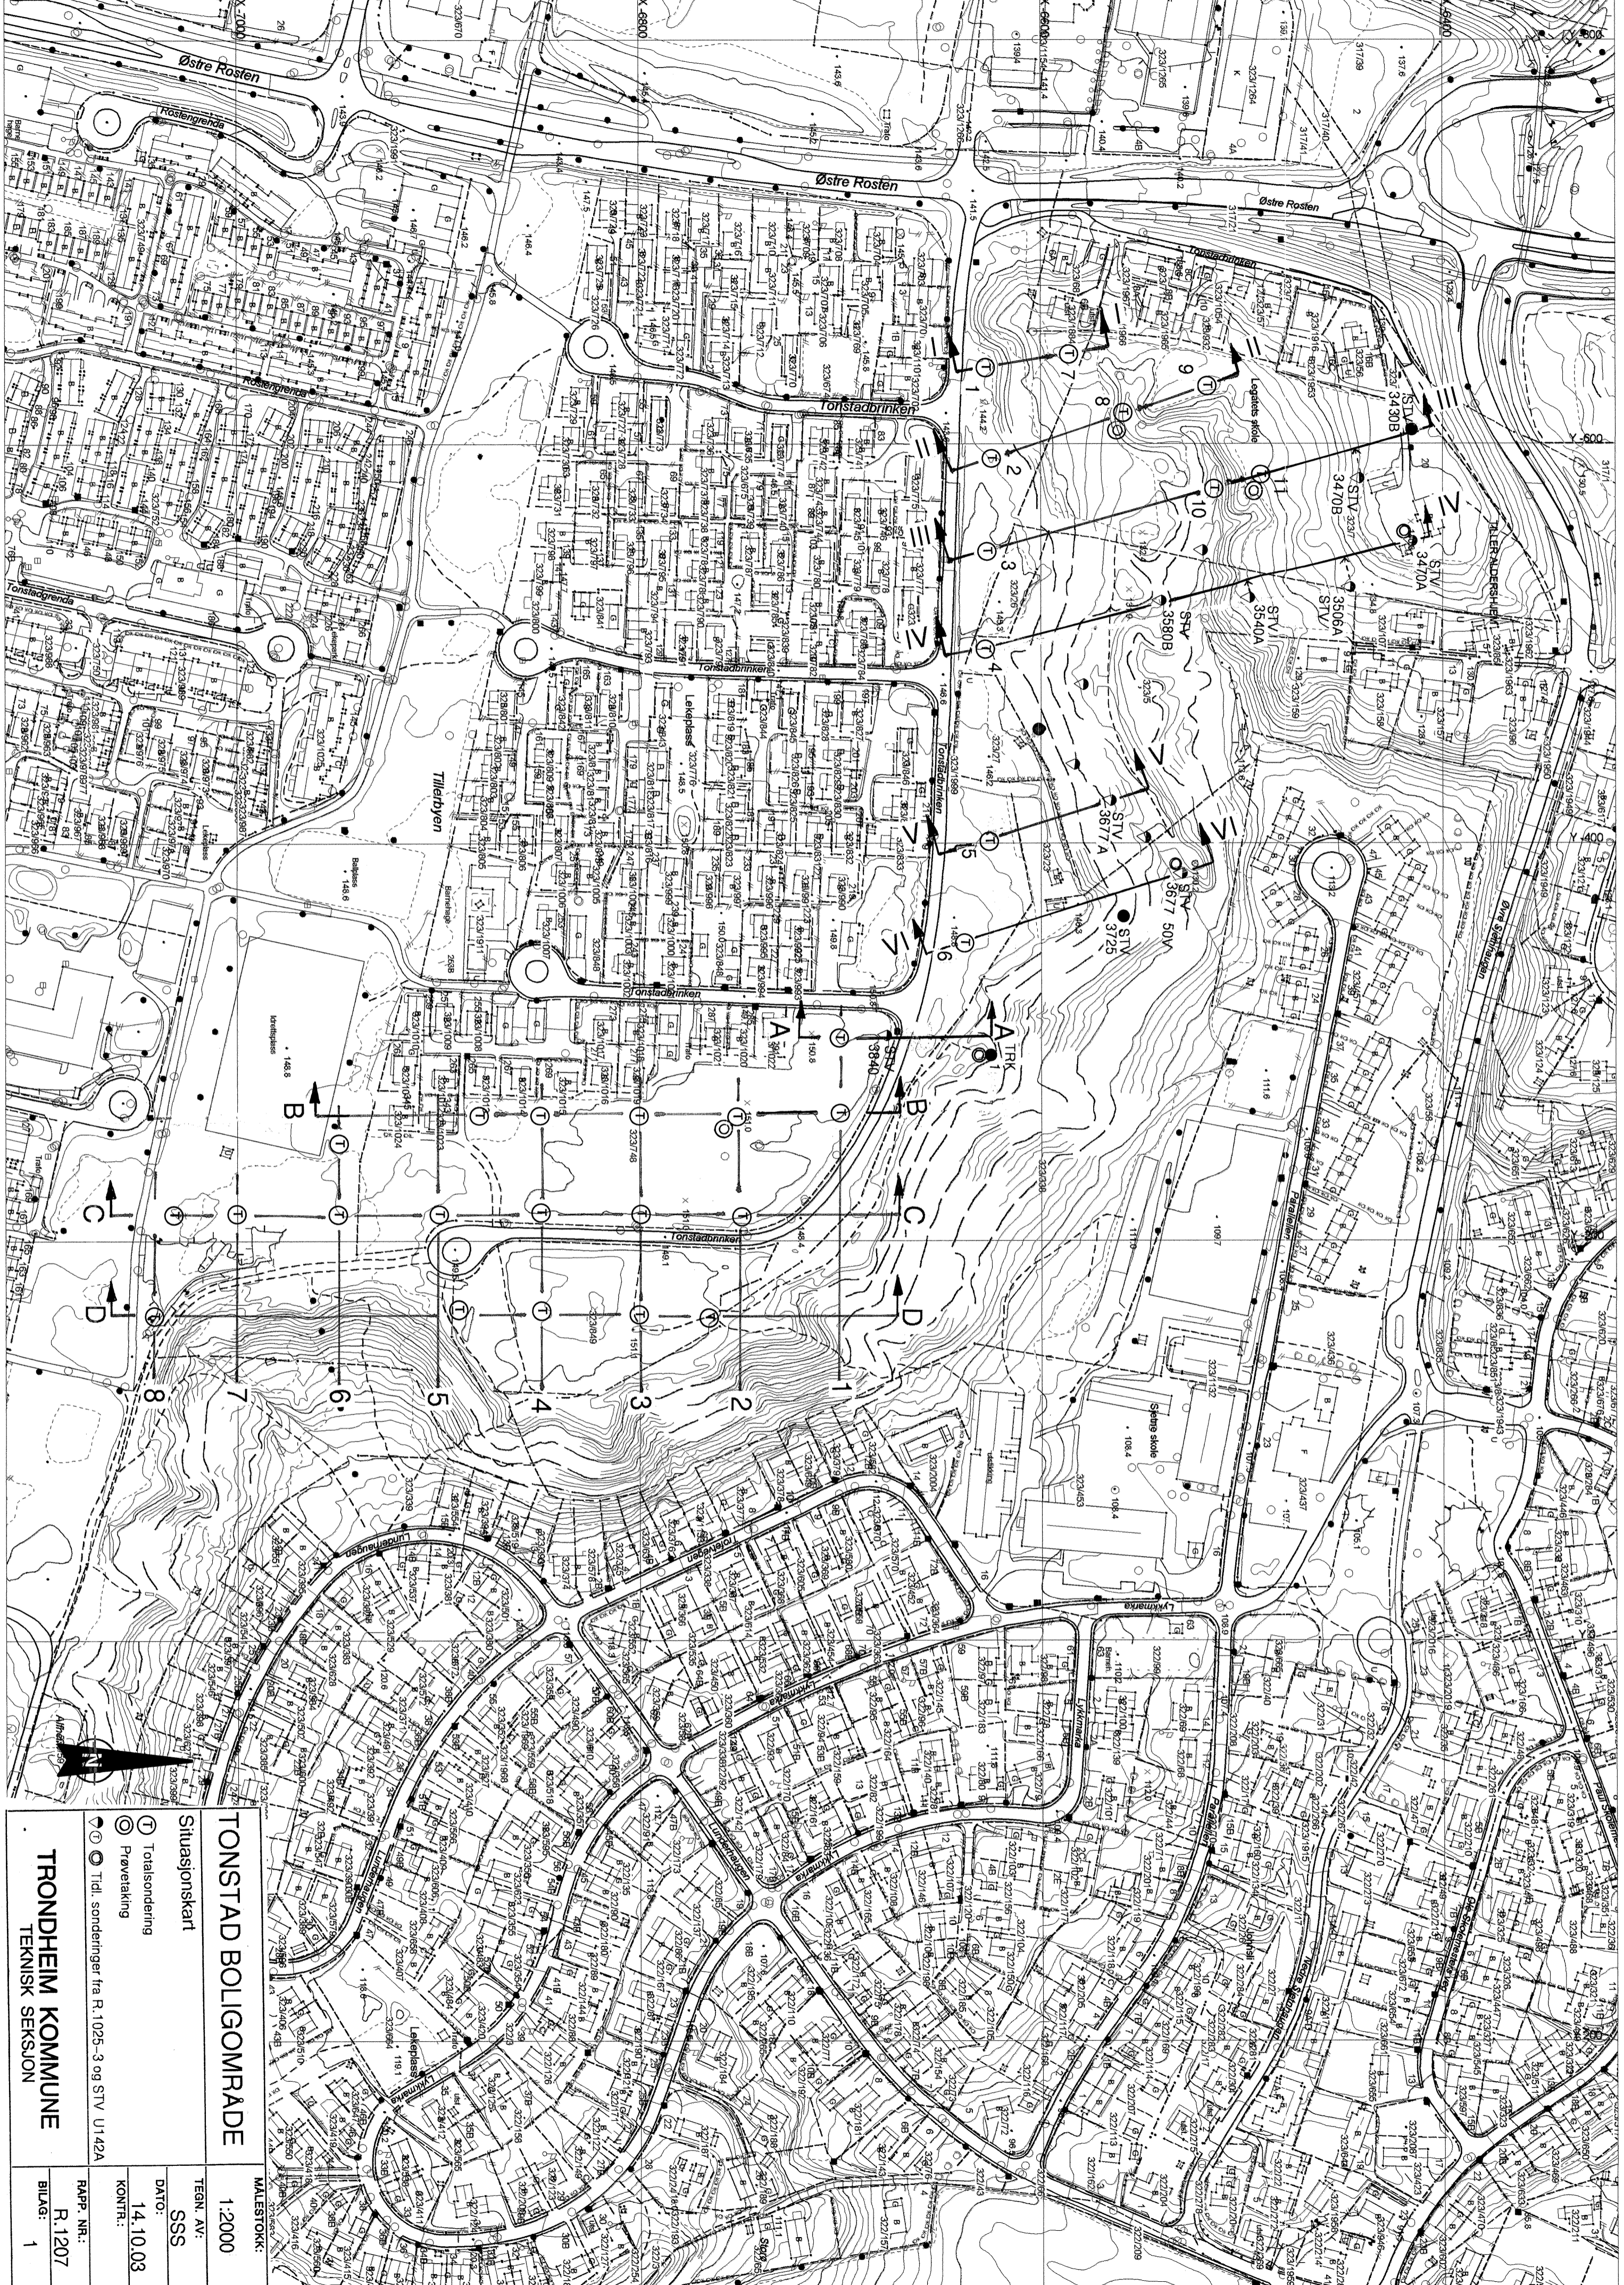
BILAG: 1

Situasjonskart

- ⊕ Totalsondring
- ⊙ Prøvetaking
- ⊖ Tidl. sonderinger fra R.1025-3 og STV U142A

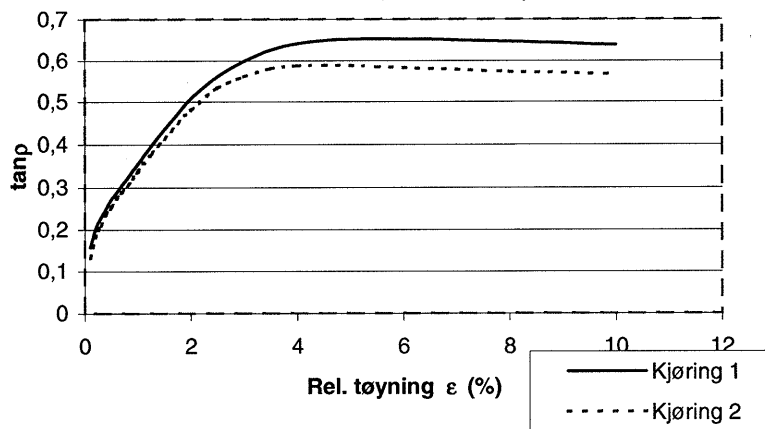
TREAKSIALFORSØK

Mobilisert skjærstyrke tanp

a = 20 kPa

Kjøring	Lab. Nr.	Prøve Nr.	Dybde (m)	Beskrivelse
1	4	1 av 2	3,35	Leire, noe siltig
2	4	2 av 2	3,45	leire, noe siltig

- Feltarbeid:** Det er utført til sammen 30 totalsonderinger og tatt opp 16 uforstyrrede 54 mm prøver fra 2 punkt. Videre er det tatt opp 8 skruprøver fra til sammen 6 punkt.
- Laboratorieundersøkelser** Prøvene er åpnet og rutinemessig undersøkt i vårt laboratorium. Det er utført visuell klassifisering. Vanninnhold, romvekt og udrenert skjærstyrke er målt på samtlige 54 mm prøver. Videre er det kjørt triaks-forsøk på prøver fra hull 8 og 11. For skruprøvene er, ved siden av klassifisering, vanninnhold og skjærfasthet bestemt. Skjærfastheten er bestemt vha. konusforsøk på den delvis omrørte leira.
- Presentasjon** Borpunktene plassering framgår av situasjonskartet bilag 1. Resultatet av sonderingene er vist på profilene bilag 2 til 5, mens resultatet av laboratorieundersøkelsene er framstilt i borprofilene i bilag 6 til 9. Triaksialforsøkene er vist i bilag 10 og 11.
