Asplan Viak Ås

Vestby. Ikea reguleringsplan  
Områdestabilitet

Geoteknisk vurdering  
111406r1

30.04.2015

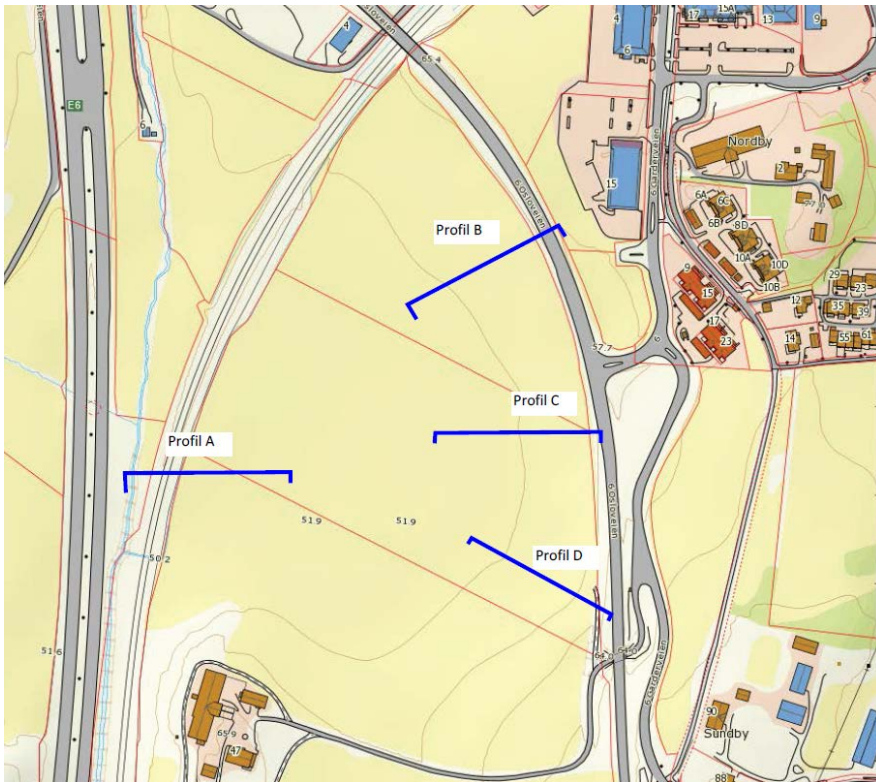
Figur 5. Viser plantegning med snitt A B, C, og D.

Kjennsbekken renner parallelt med jernbane på vestsiden utenfor tomta. Dette er et potensielt utløpsområde. Løsneområdet vil da være på oversiden av bekken begrenset av topografiske, geometriske, og grunnforhold. Dette er illustrert i figur 5, profil A.

Store deler av Delijordet er flatt med svakt skrånende terreng opp mot Osloveien på vestsiden som kan være et potensielt løsneområde. Foten av skråninger kan være utløpsområde for skred om skråningen er bratt nok og grunnforholdene ligger til rette. Vest på tomta er terrenghøyden opp til veggen omkring 6 m fra kote 52 til kote 58 ved vegkant. Skråningshelningen er slakere enn 1:20 opp til ca. kote 56 i profil B og C. Videre opp mot Osloveien er helningen ca. 1:15.

Profil D ligger med en 1:20 fra Delijordet og opp mot kote 56. Videre mot kote 65 er helningen omkring 1:9.

Et lokalbrudd i Kjennsbekken i profil A vil ikke forplante seg inn på reguleringsområdet pga. liten høydeforskjell og en skråning som er slakere enn 1:20. Skredfaren er derfor liten.

Profil B og C har skråningshelninger mellom 1:20 og 1:15 hvor det er slakere ned mot tomta. Høydeforskjellen er 5 – 6 m. En samlet vurdering av grunnforhold, og topografi tilsier at det er lite sannsynlighet for et større skred.

Skråningshelningen i profil D er mellom 1:20 og 1:9 hvor skrånningen blir brattere opp mot Osloveien ved Sundby. Høydeforskjellen er 10 – 11 m fra vegen og ned til jordet. Løsmassekartet fra NGU viser tynn marin avsetning og noe fjell ved Osloveien. Lokalt er det steder med synlig fjell i vegskjæringen og ved kulvertundergangen, samt en tue på jordet. Det er vurdert som lite sannsynlig at det er et sammenhengende lag av kvikklere helt opp til løsneområdet (Oslovegen) og sannsynligheten for skred er derfor liten.
