**Statusrapport:**  
**ROMERIKSPORTEN NABOFORHOLD**  
**PORETRYKK OG VANNINFILTRASJON**  
**R-2882** **13. JANUAR 2002**

## STATUSRAPPORT OVER PORETRYKKSÅMÅLINGER OG VANNINFILTRASJON LANGS ROMERIKSPORTEN

TIDSROM: 03.november 2001– 13.januar 2002 (uke 45/01 - 02/02)

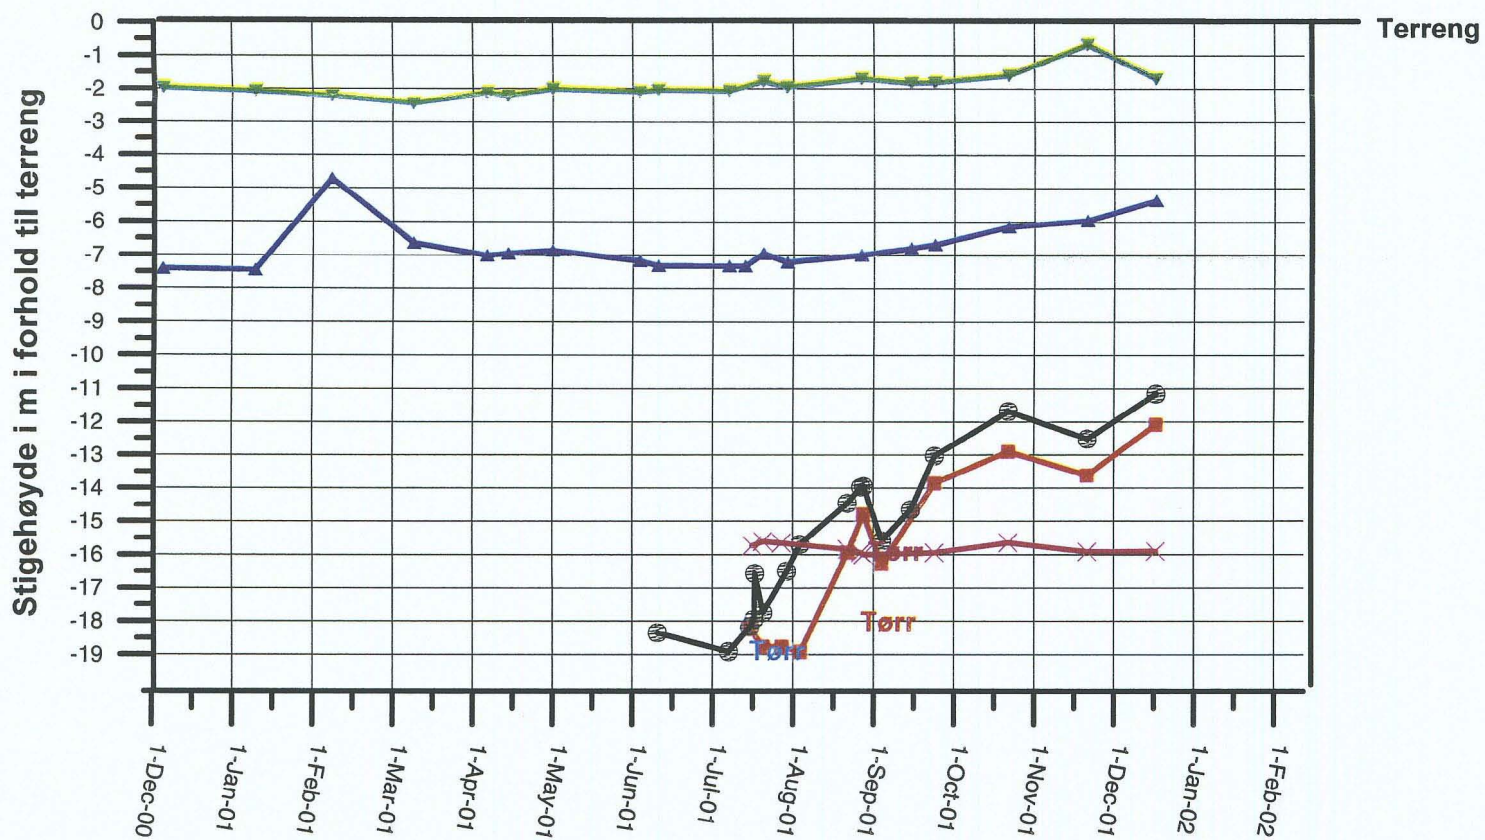
Tegn. nr. God 1

Poretrykk: Brønn 108 og 109 har påvirket måler 946 og 872, disse har steget ytterligere 1m i løpet av perioden. Målere 875 og 947 viser fortsatt ikke poretrykk nede ved fjell, dvs. at de er tørre. De andre målerne i området har vært nær stabile i perioden. Se God 1 og 2.

Brønner: Brønn 108 og 109 går med hhv. ca. 25 og 20 l/min. og med et trykk på hhv. 2 og ca 3 bar. Se God 1.

Resultat av tiltaket: Brønnene påvirker fortsatt poretrykkene ved fjell i området nærmest disse.

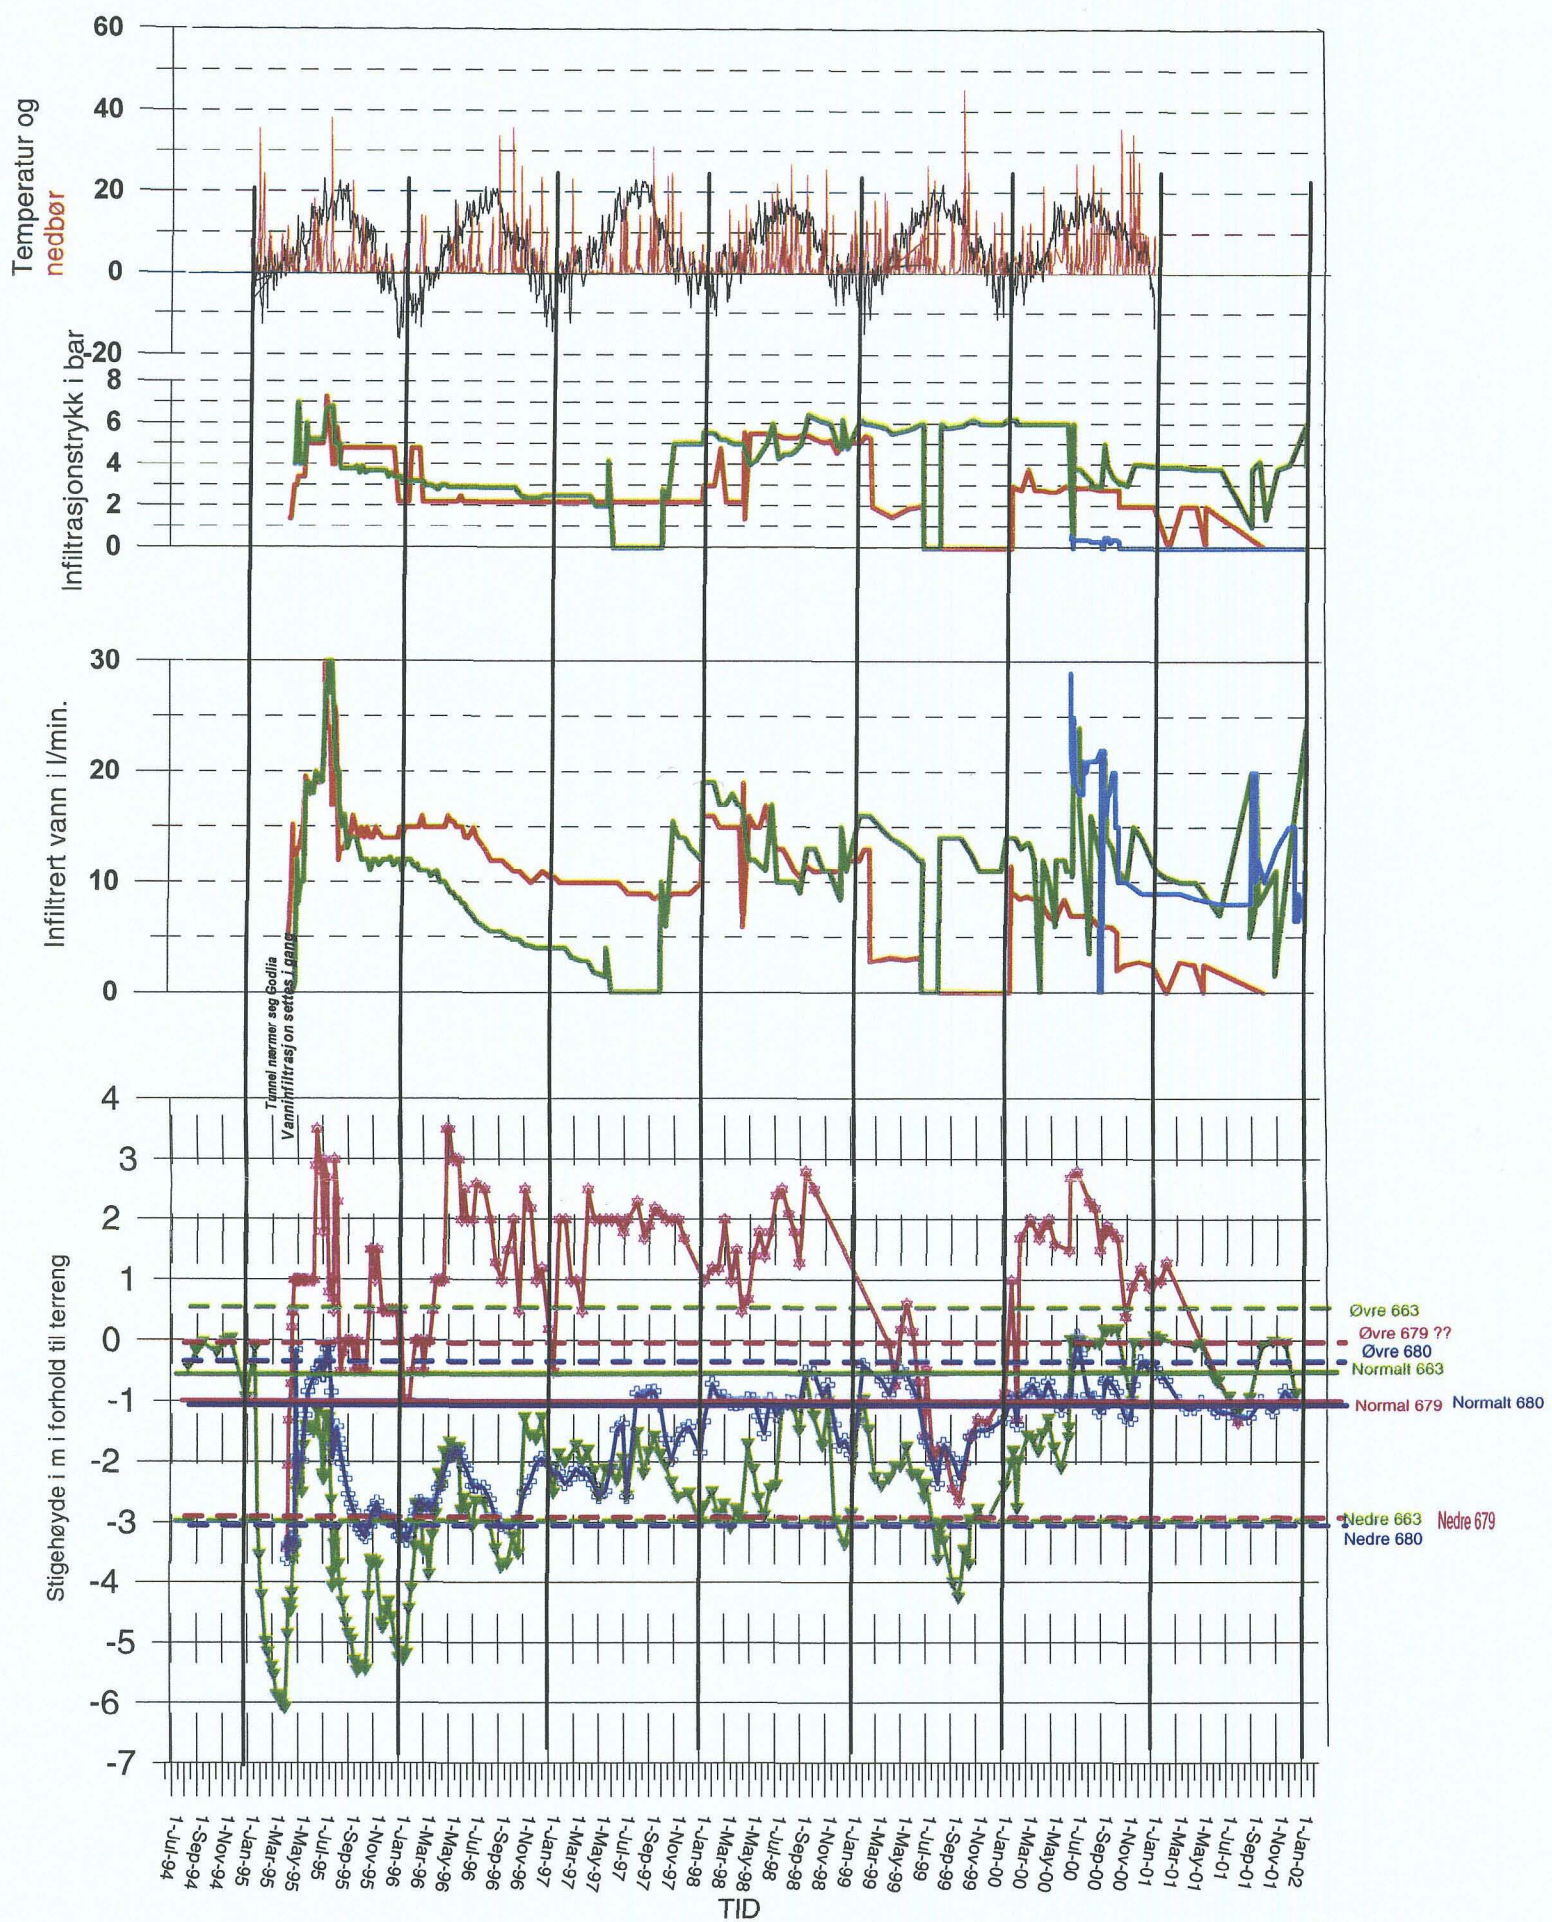
God 6

Damfaret: Målerne viser en stigning først i perioden og en nedgang mot slutten. Dette skyldes i store trekk reguleringer på brønn 103 og 107. Se vedlegg God 6.

Brønner: Se tegn. God 4, 5 og 6. Brønner gikk på hhv. brønn 101 = 40 l/min, 102 = stengt., 103 = 8-13 l/min, 104 = 10-12 l/min., 106 = 10-20 l/min. og 107 gikk 8-13 l/min., dvs. til sammen ca. 75-80 l/min. i brønnene. I Dalbakkveien gikk det inn 40-45 l/min på brønn 108 og 109. .

( Brønn 103 ble justert opp til 24 l/min. den 8.1.02 og gir god effekt rundt seg )

Nye tiltak: Ut i fra siste setningsrapport fra ekspertgruppen bør fordelingen av vann som infiltreres Godliarena vurderes.

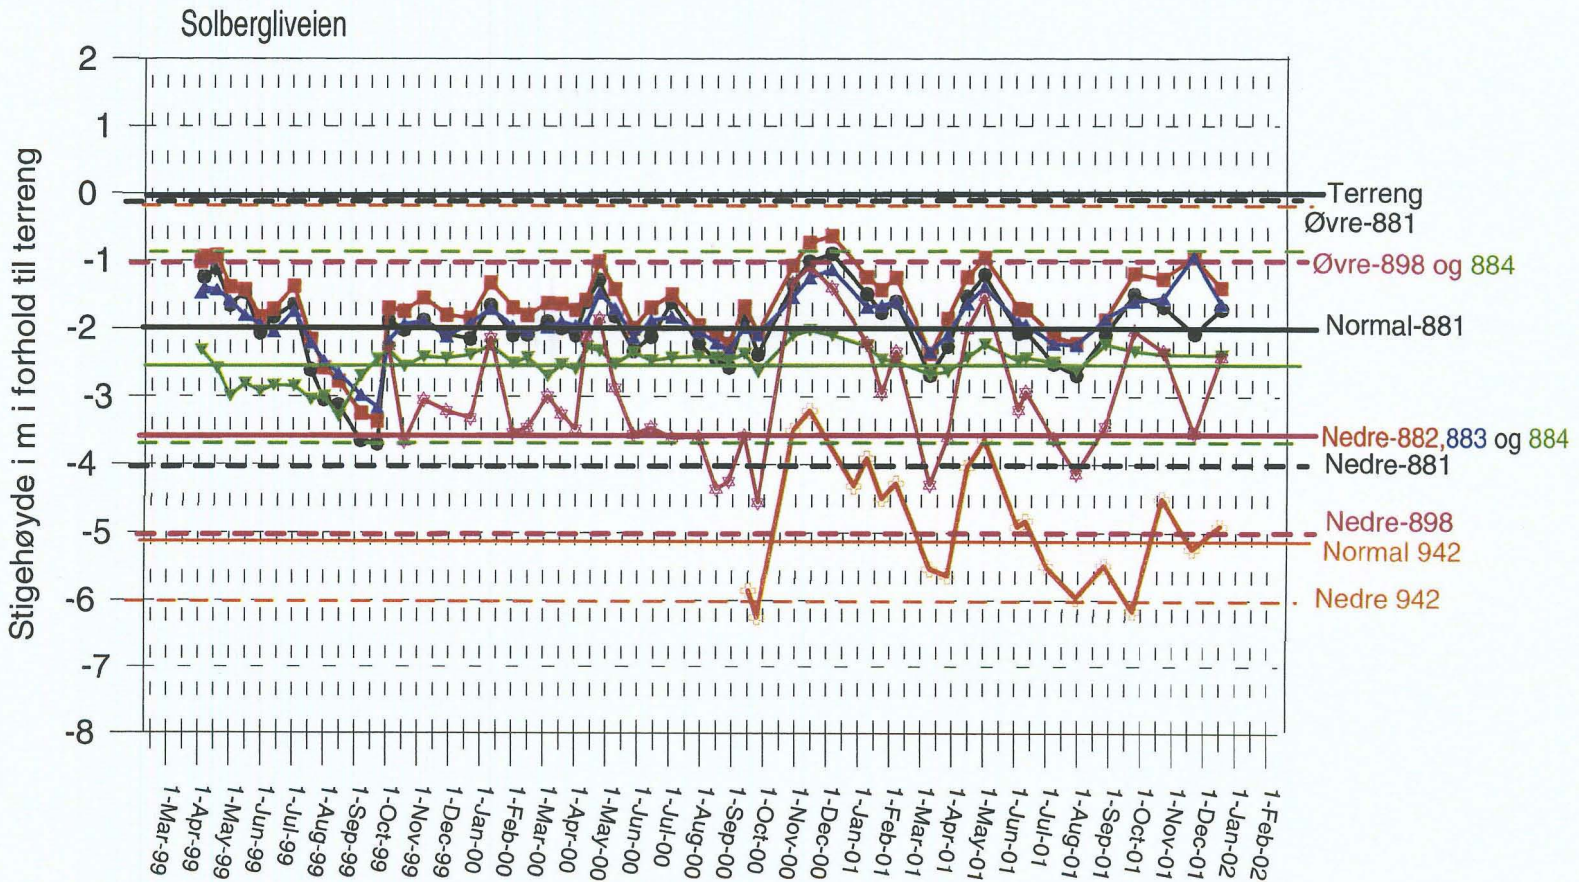
God 8		Rev. JBV-RØ	VAV
08.01.02			GODLIA Poretrykksutvikling
			JBV-RØ, Romeriksporten

Solbergliveien/Skøyenbrynet: Målerne 881-883, 898, 818 og 942 viser alle naturlige variasjoner i perioden. Se tegn. God 7 og 8.

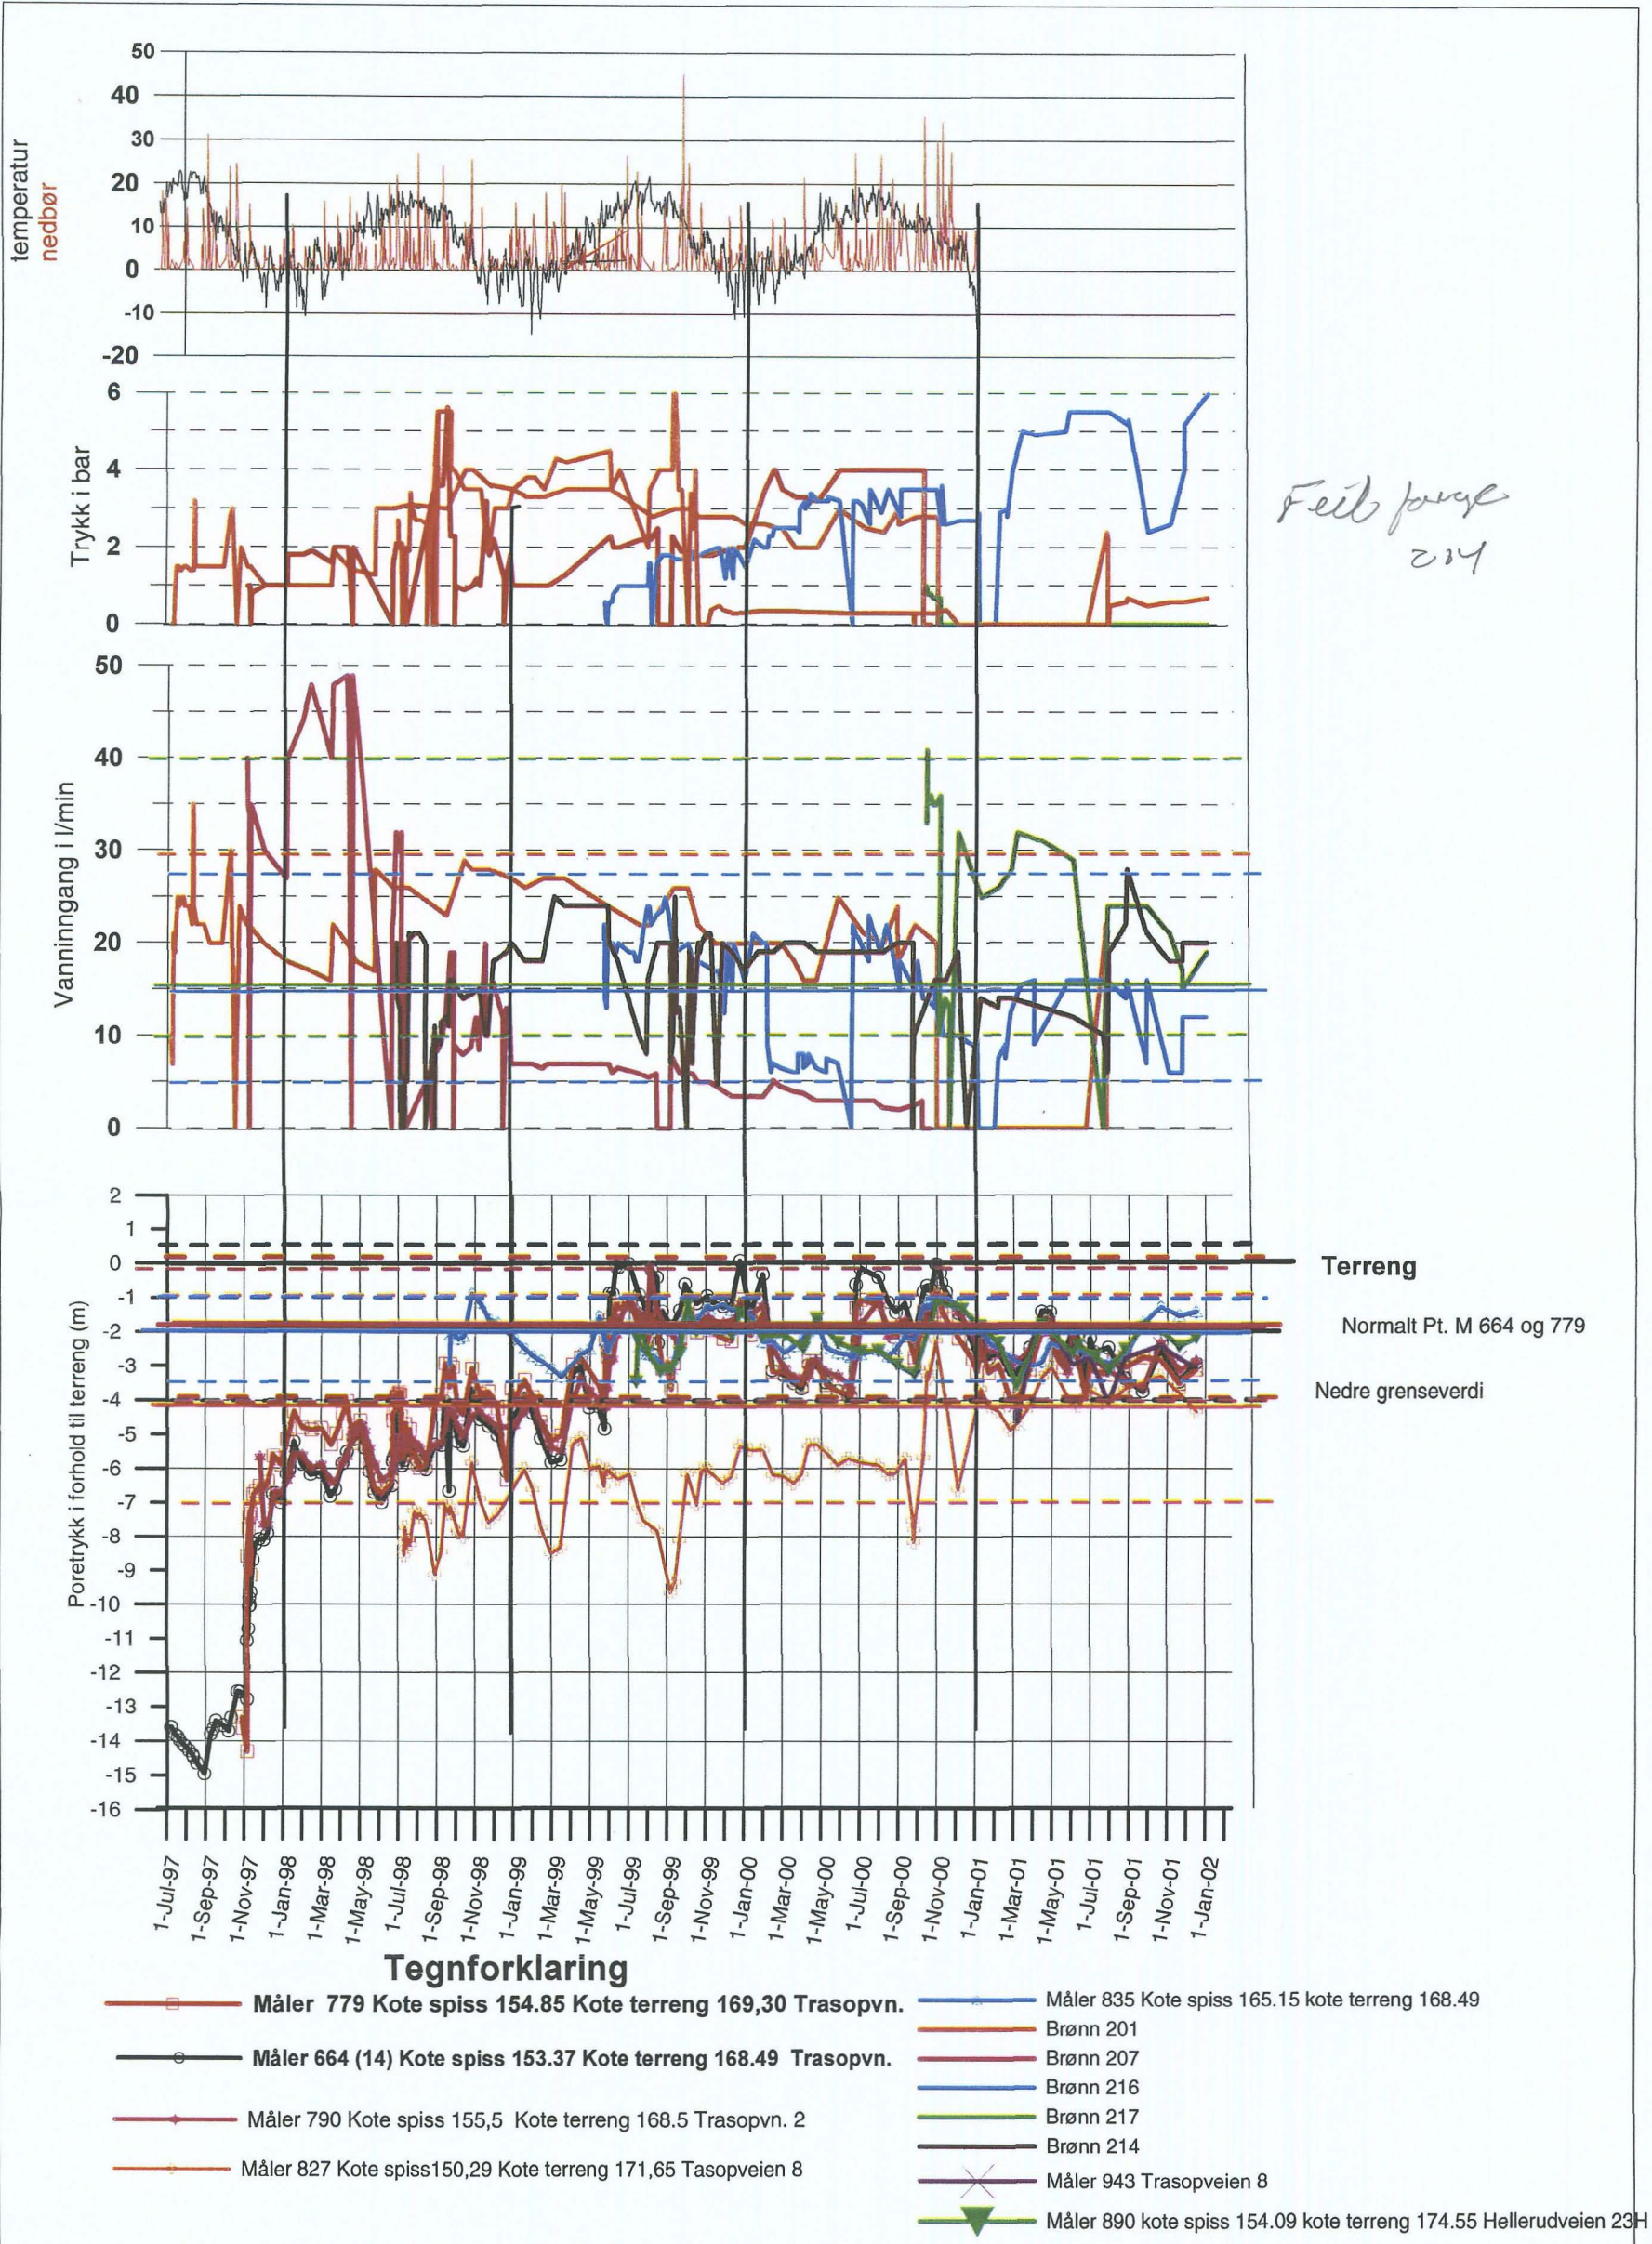
Rnr.	2882	Tegn. nr.	Hell 1b
Tegn.		Kontr.	
Date		07.01.02

Trasopveien: Måler 664, 779, 783 og 890 har ligget rundt normalt nivå i perioden. Måler 827 ligger ca. 4.0 m under terreng, mens måler 943 har vært stabil.

Brønner: Det har i nord vært infiltrert ca. 75-80 l/min. i perioden. (Brønn 208, 214, 216, 217 og 219). Brønn 208 har gått på 10-12 l/min fra 3/10 og 219 gikk på mellom 12 og 19 l/min. i perioden.

Tiltak: Brønn 208 og 219 må etterses ofte. Filtre tetter seg lett.

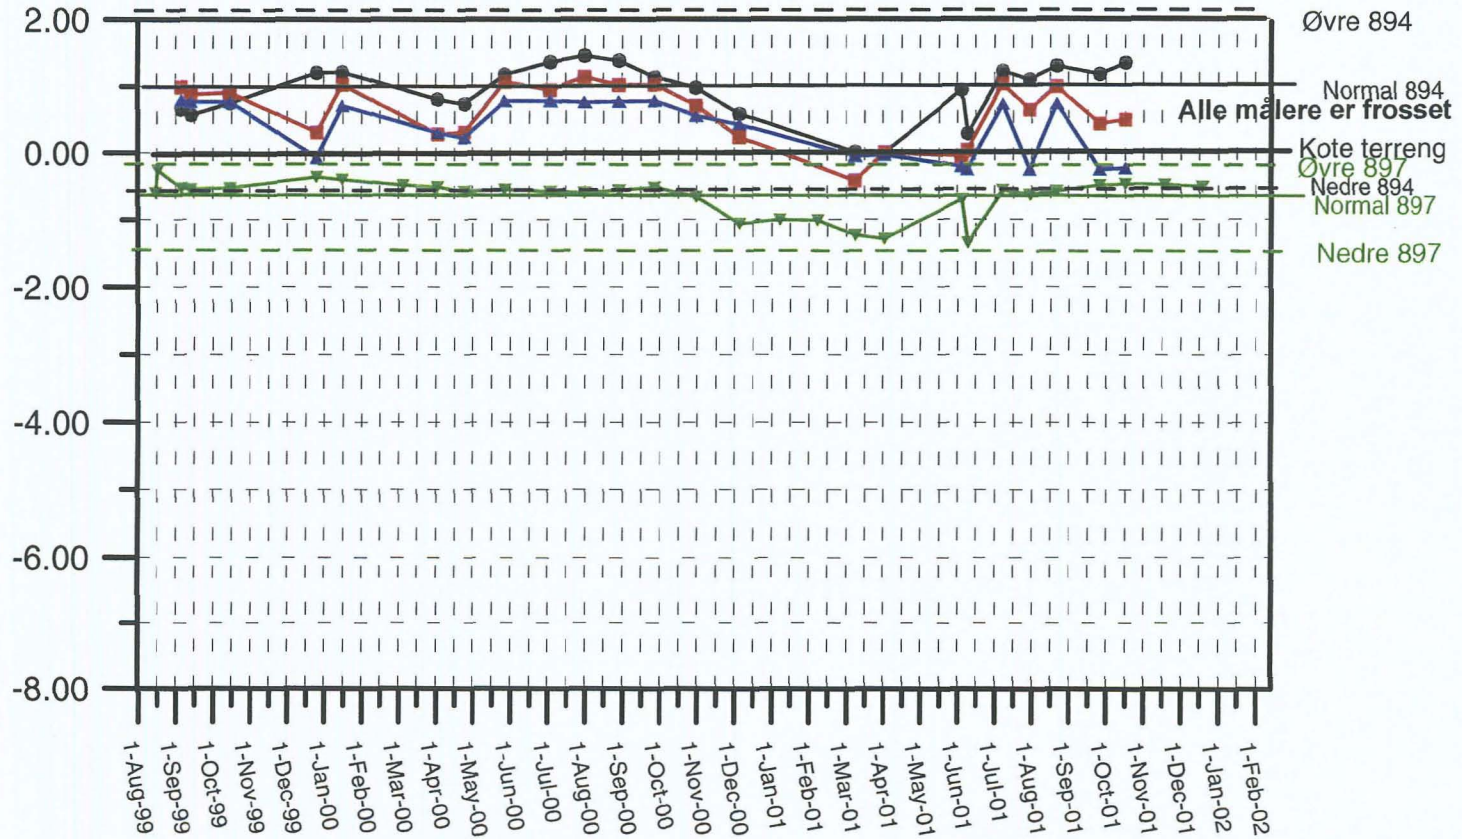
EII 1

Munkebekken: Poretrykkene har vært stabile til svakt oppadgående. Målerne ligger nær normalnivåene., bortsett fra 854 som ligger nær nedre grense. Måler 685 er påsatt manometer ligger 2 m over terreng og 1 m over øvre grense. Måler 894-897 har frosset. Måler 804 viser 3 m overtrykk og ligger 1 m over øvre nivå. Se tegn. Ell. 1 og 2

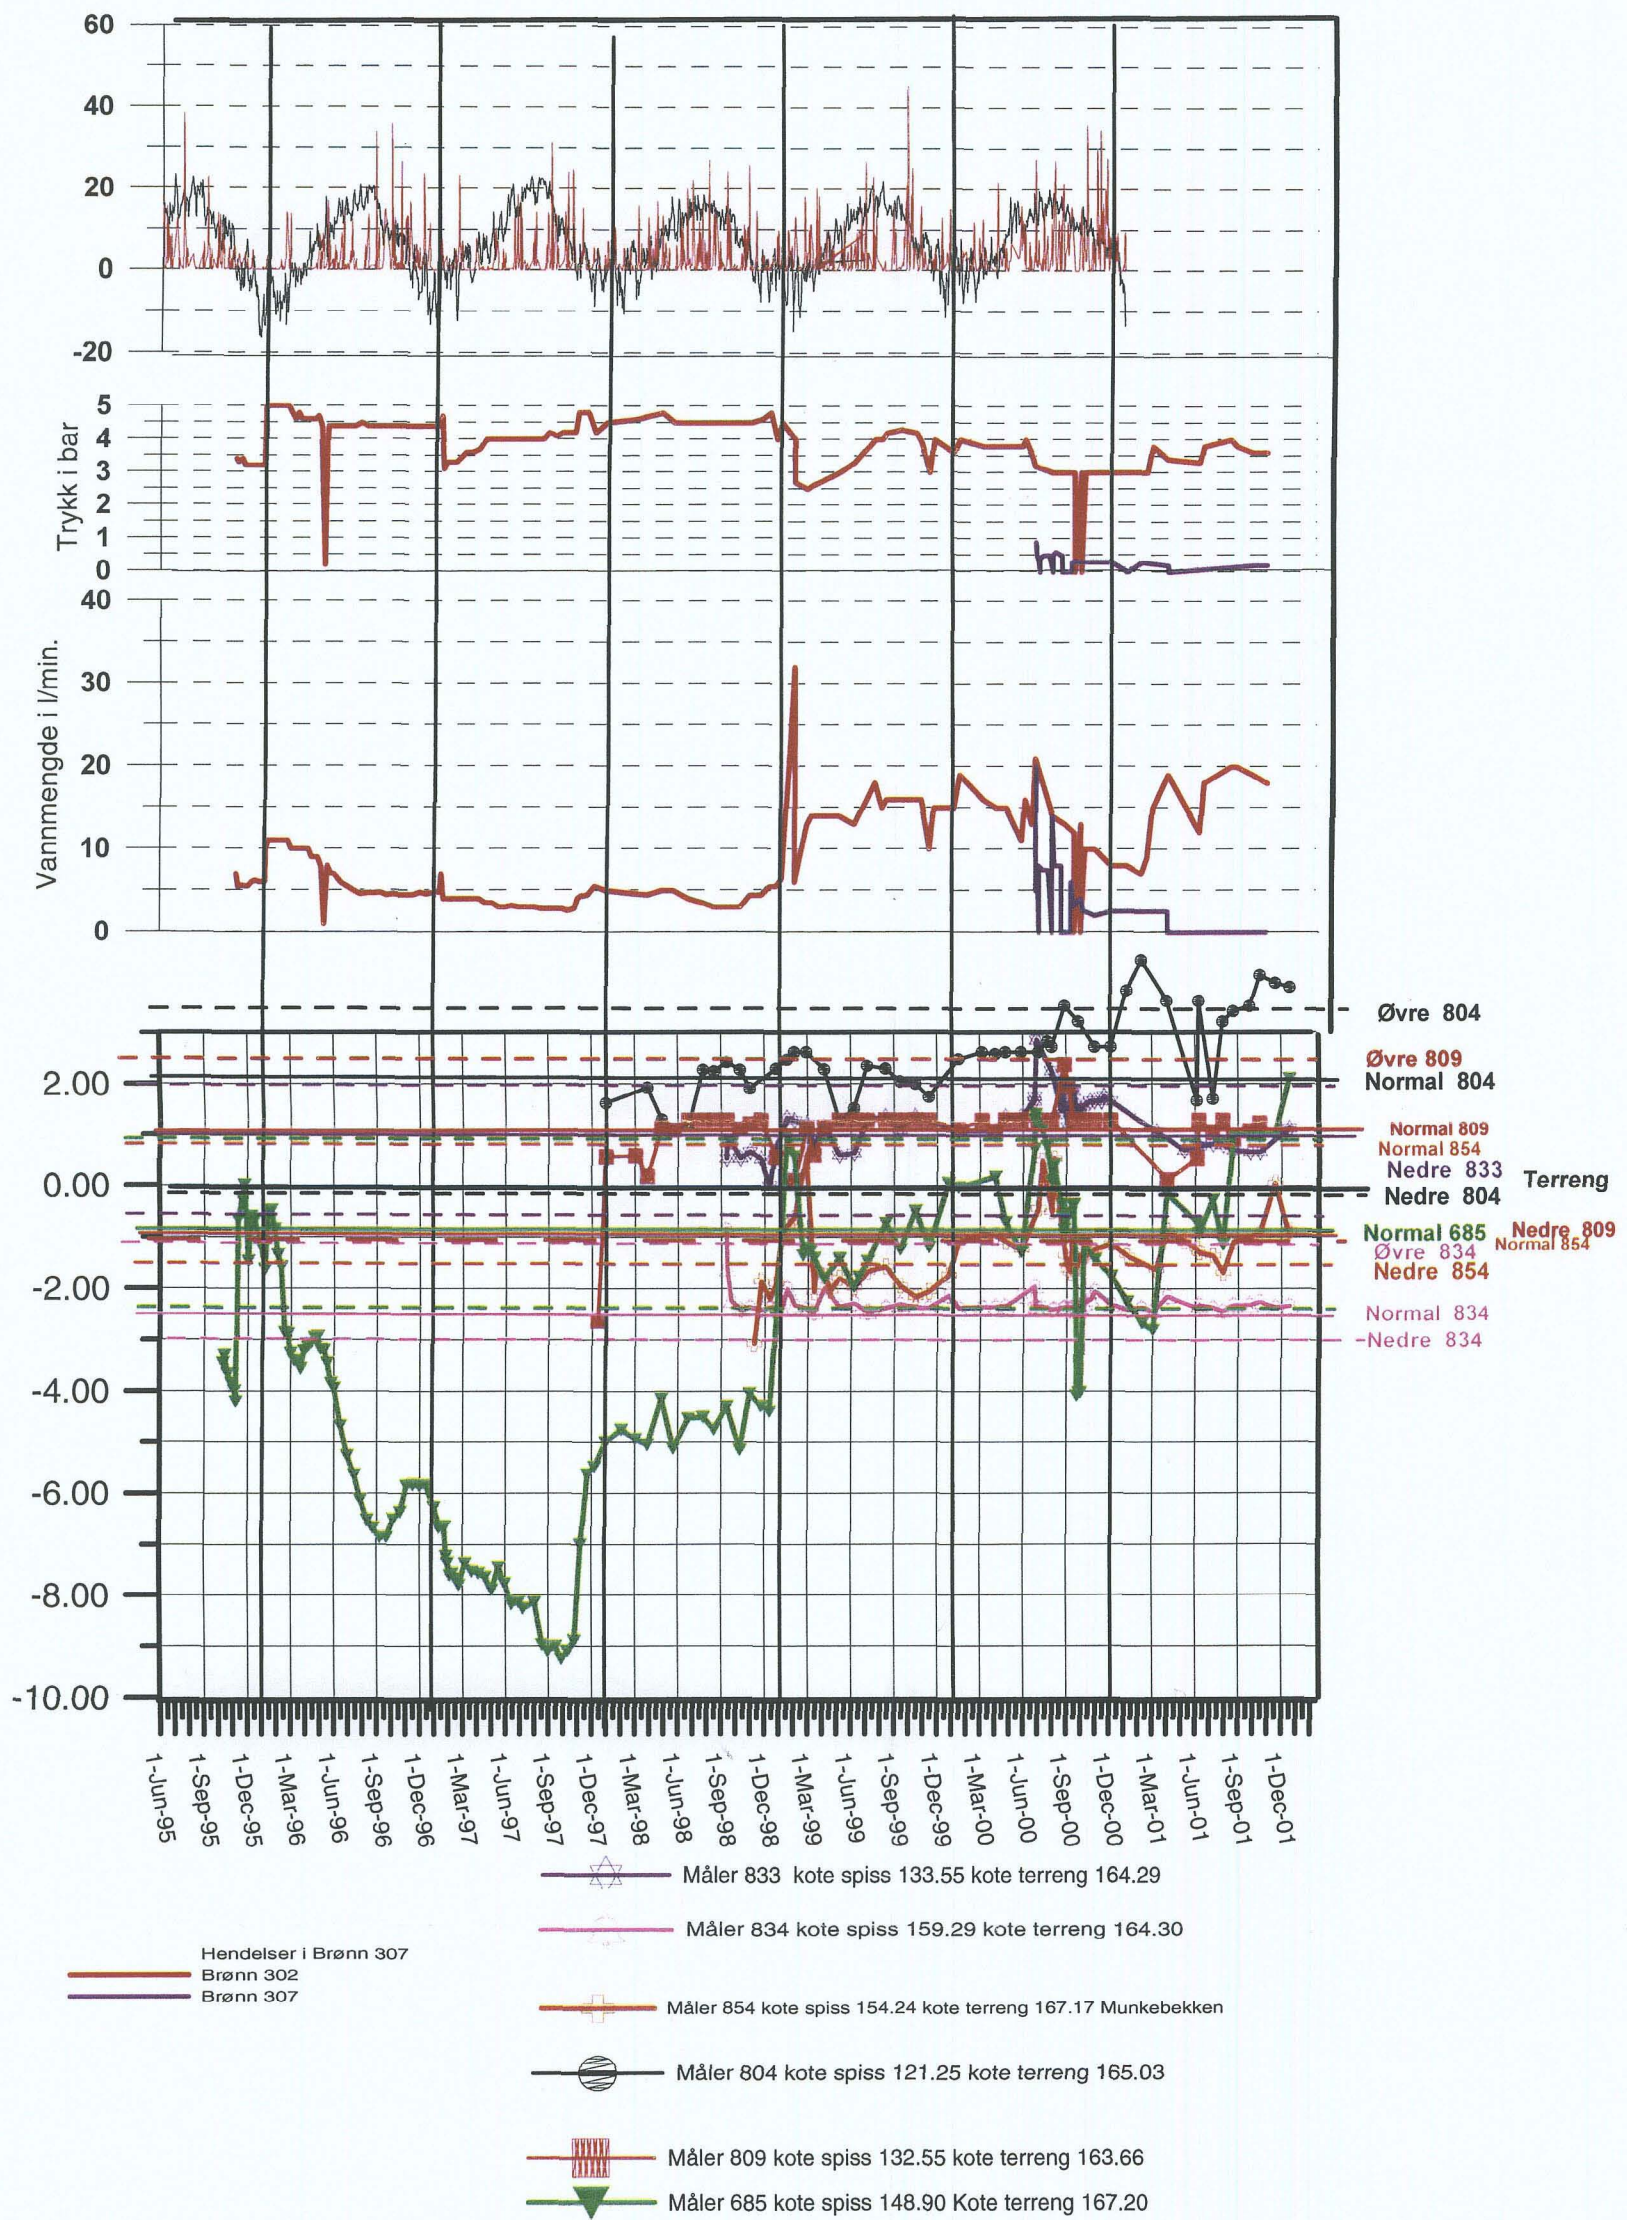
Tegn. nr. EII 2

Brønner: Brønn 302 går med 15 - 20 l/min.. Brønn 307 er stengt og har vært det siden april 2001. Se tegn. Ell 2.

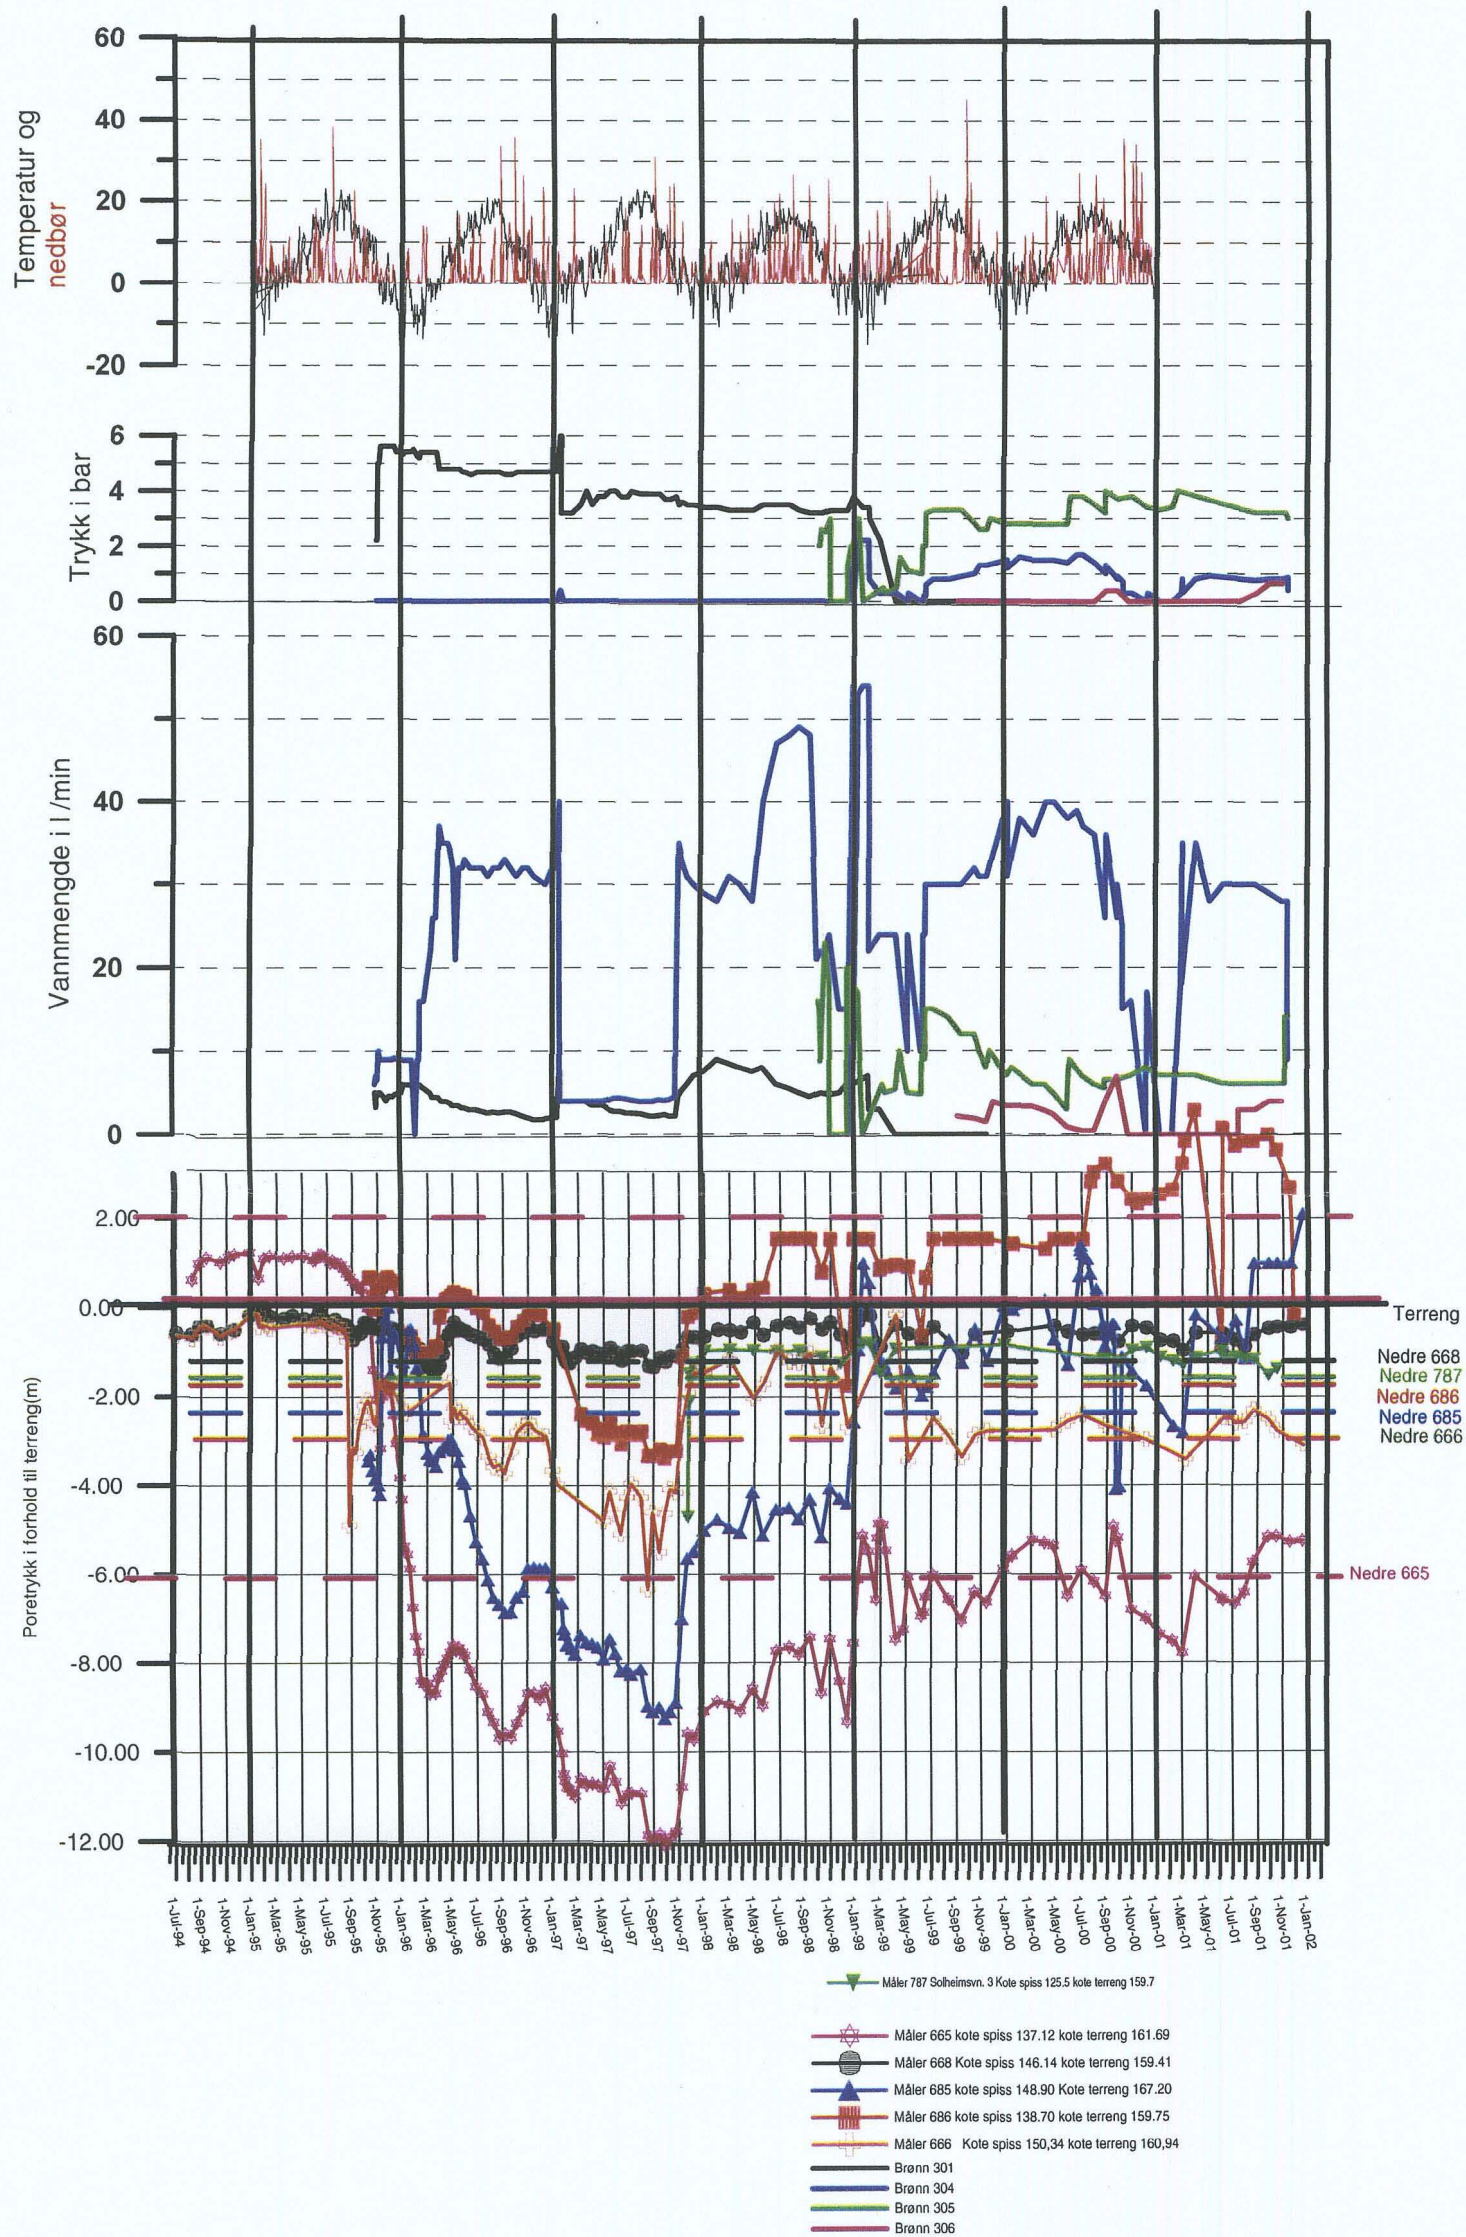
<b>NSB Gardermobanen A/S. Romeriksporten</b>		Tegn.
ELLINGSRUD		Kontr.
Poretrykksutvikling og vanninfiltrasjon Gamle målere		Dato 05.01.02
<b>VAV Geoteknisk kontor</b>	Rnr. 2882	Tegn. nr. EII 3

Ellingsrudbekken/Klubbhus: Det er årstidsvariasjoner og en nær stabil utvikling på enkelte målere i dette området.. Poretrykkene ligger nær normalt nivå. Måler 665 stabilisert seg på ca. 5.0 m under terreng, som er ca. 1 m over nedre grense. Dette skyldes trolig brønn 306. Måler 686 har sunket noe fra 3 m overtrykk.

Brønner: Brønn 304 og 305 gikk med til sammen ca. 34 l/min., hhv. 28 og 6 l/min i begynnelsen av perioden. Den 9/11 ble 305 regulert til 14 l/min.. Brønn 304 ble regulert ned fra 28 til 9 l/min. den 15/11. Brønn 306 går trolig med ca. 3 l/min. Se tegn. Ell. 3 og 4.

Utførte tiltak: Brønn 305 ble splittet 9/11-01 med godt resultat, økte fra 5 til 14 l/min.. Brønn 304 skrudd ned 15/11-01.

Tiltak: Vurdere om den nye vannfordelingen er grei

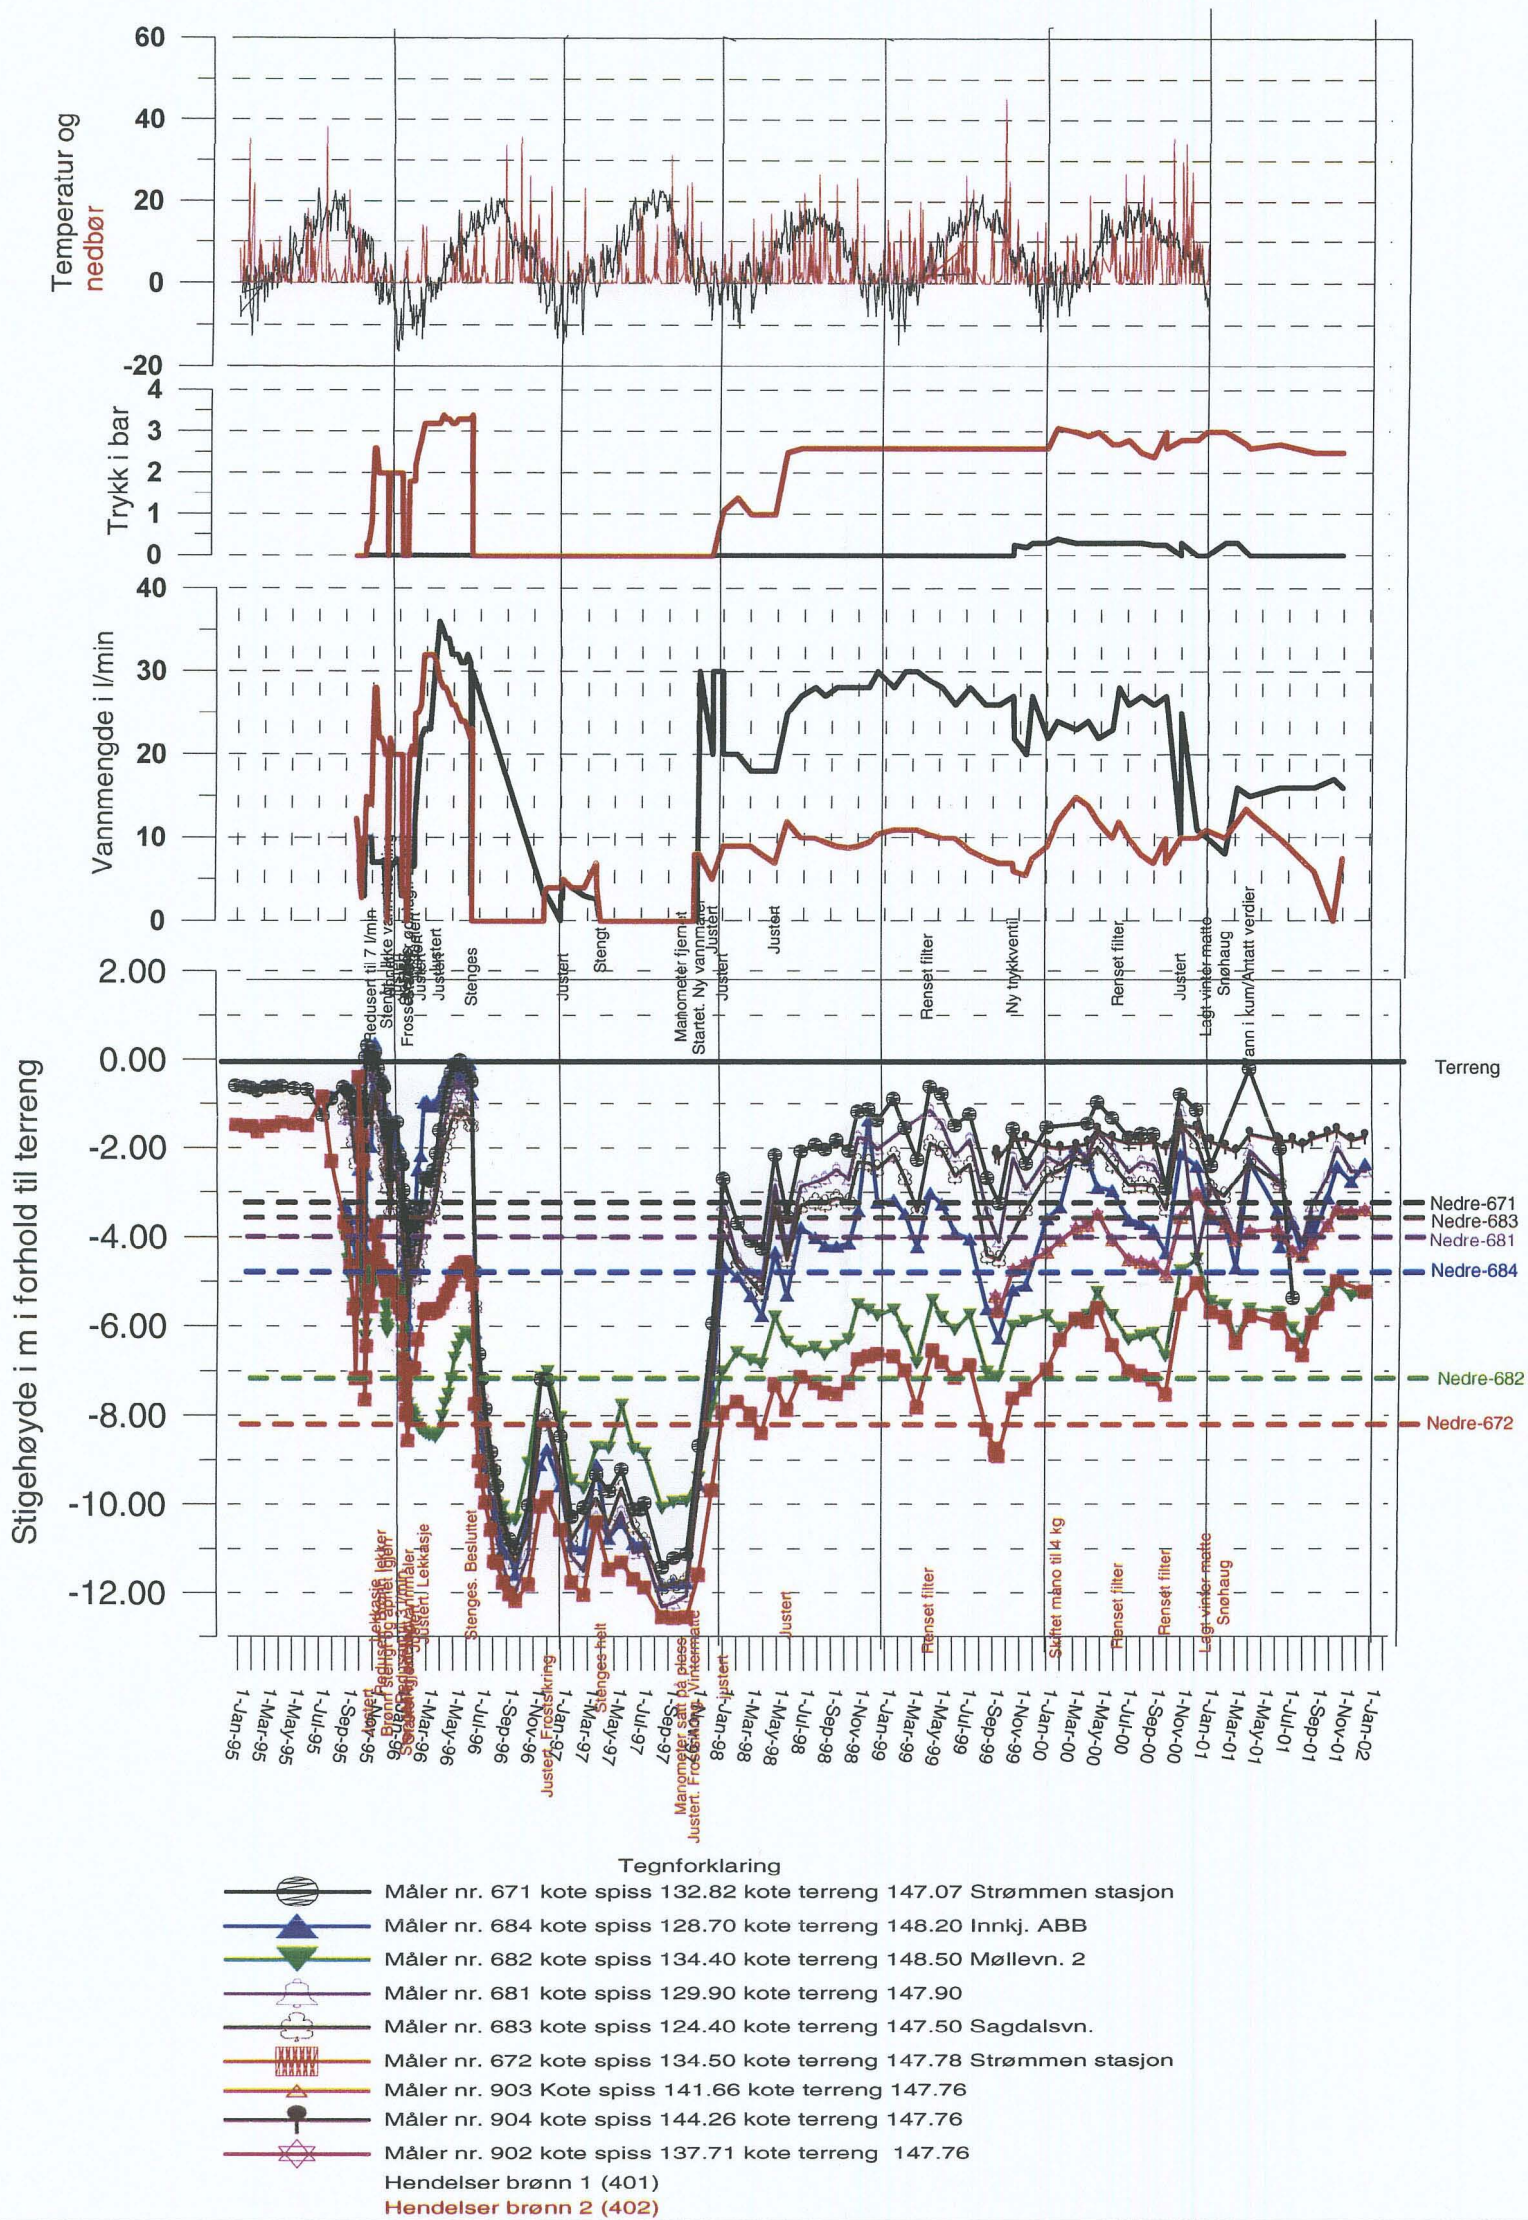
<b>NSB Gardermobanen A/S. Romeriksporten</b>		Tegn.
<b>STRØMMEN</b> Poretrykksutvikling og vanninfiltrasjon Strømmen stasjon		Kontr.
VAV Geoteknisk kontor		Dato 05.01.02
Rnr.	2882	Tegn.nr. Strøm 1

Poretrykk: Poretrykkene viser en typisk normal årstidsvariasjon i perioden med en generell, svak stigning og ligger nær normalt nivå. Måler 671 og 683 må anses som defekte og tas ut av måleprogrammet. Se Strøm 1 og 2.

Brønner: Brønnene gikk med til sammen ca. 25 l/min., hhv. 16 og 9 l/min.. Se tegn. Strøm 1.
