Jernbanebru Skarpsno, Oslo

Grunnundersøkelser og geotekniske vurderinger

Geoteknisk rapport 10-296 nr. 2

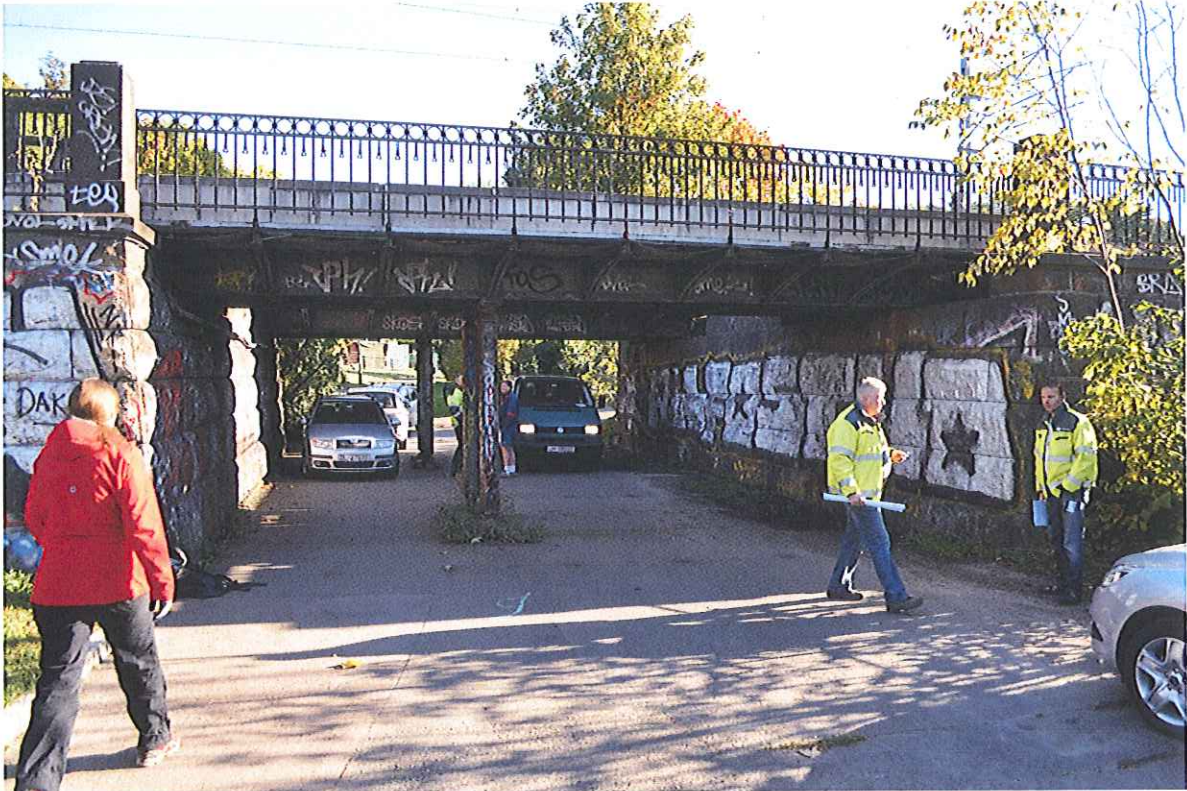
Jernbaneverket ønsker å erstatte eksisterende stålbru med et betongtrau med jernbanepukk. Den nye brua vil eventuelt bli langt tyngre enn den gamle. Bildet viser eksisterende bru:

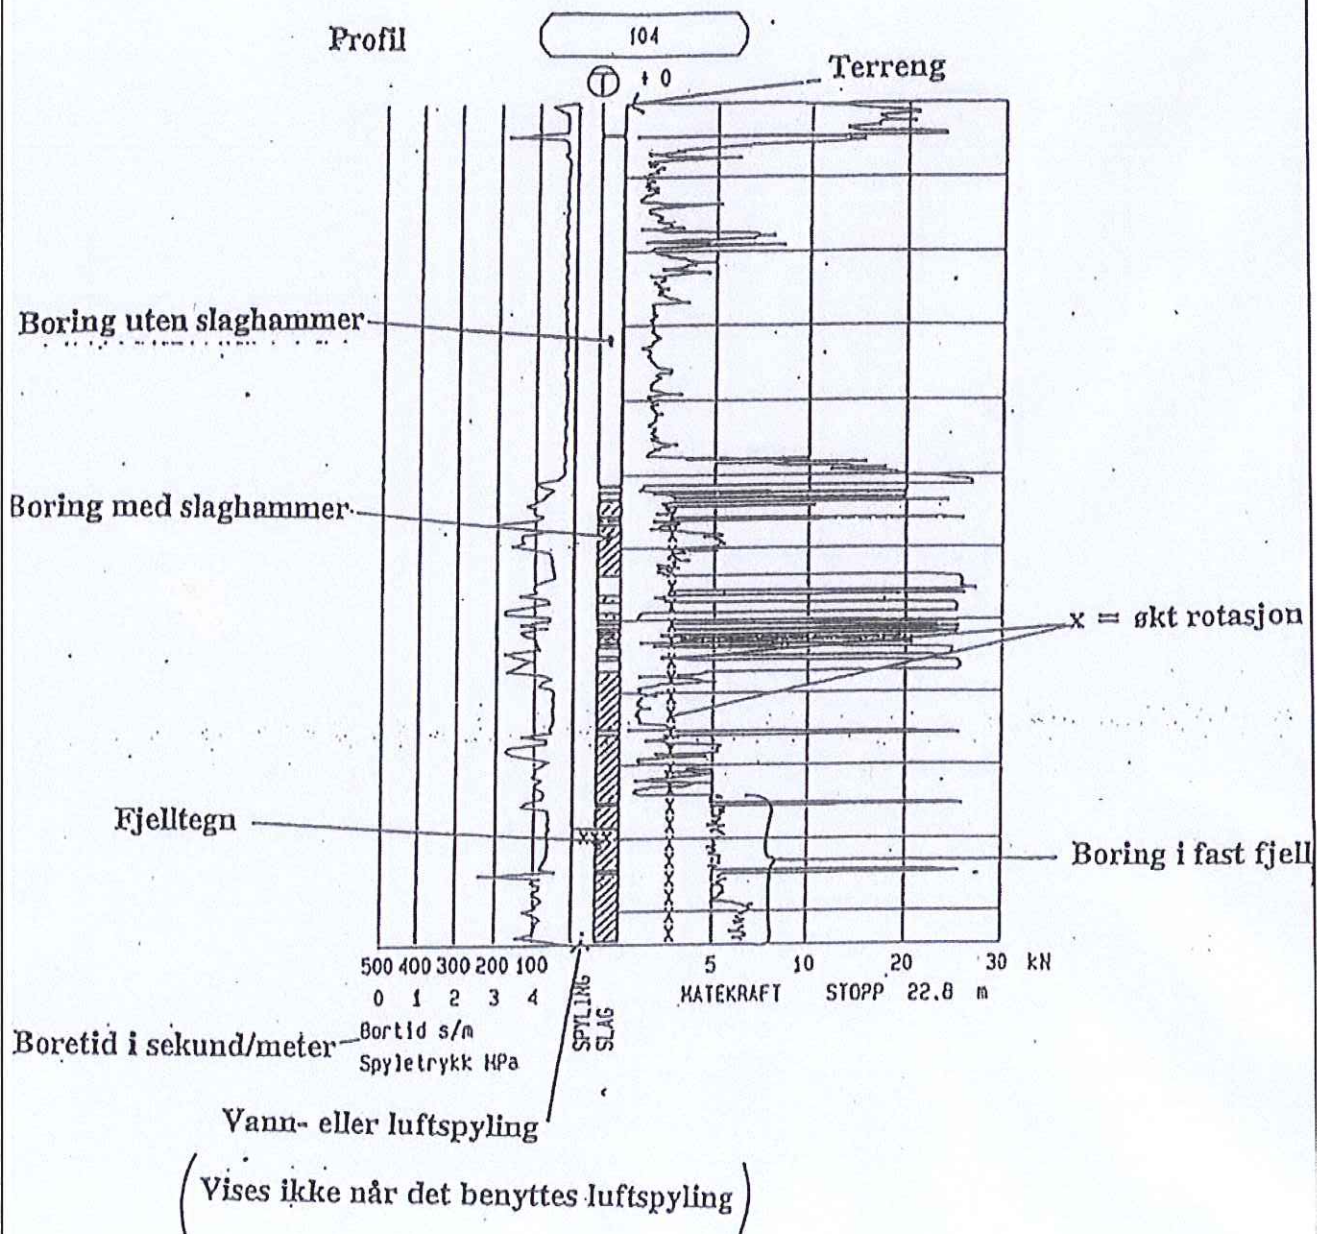
Eksempel på totalsondering m/ forklaring

Boringene som ble utført den 13.12.2010, er digitalt registrert og overført. Resultatene er vist på bilag 2 og boremetoden er generelt forklart på tillegg 1 bakerst i rapporten.
