RAPPORT OVER

ØSTENSJØBANEN

NY TRASE NORDRE DAL -
KLEMETSRUD STASJON
Km 13100 - 14400

R-2557-10 17. mars 1992

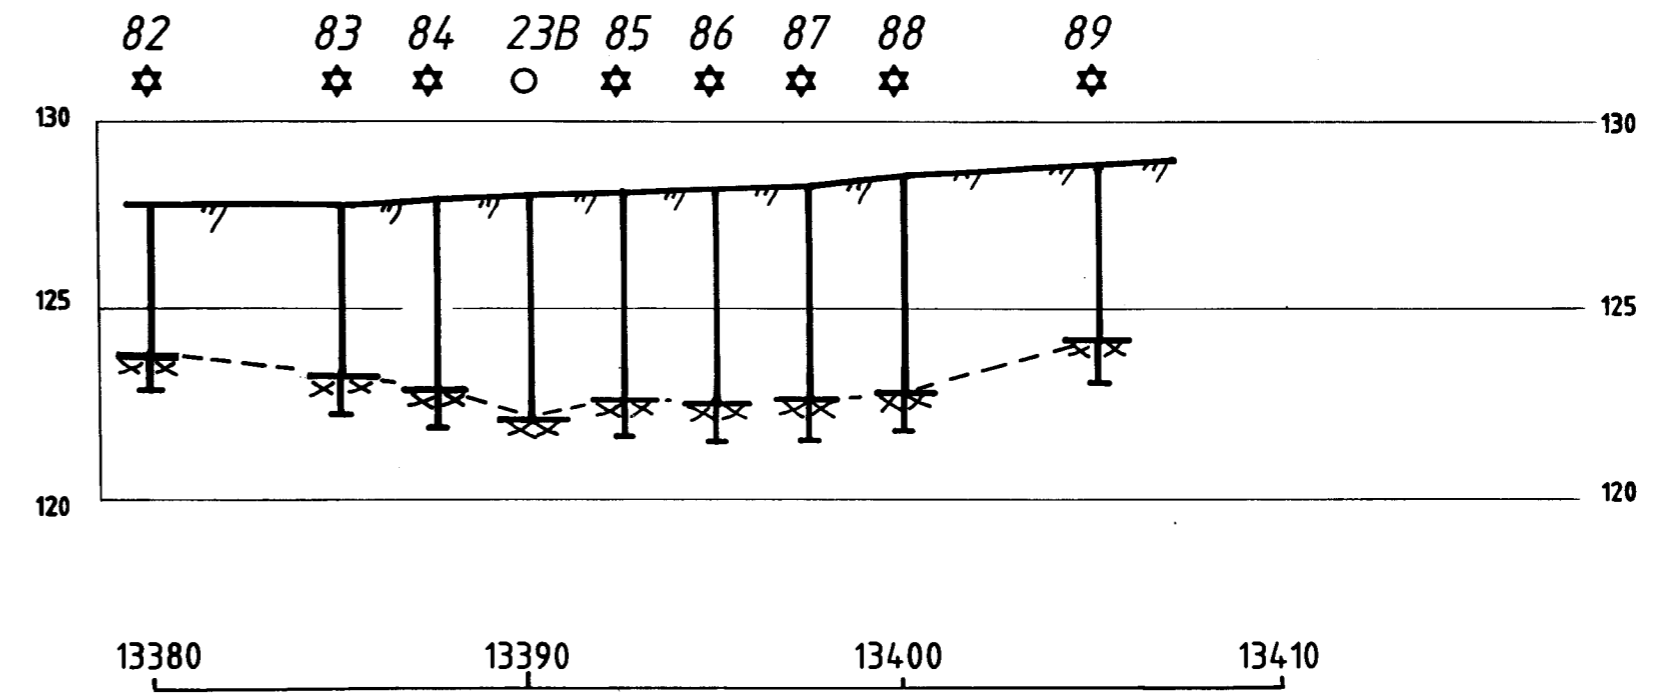
OSLO KOMMUNE Geoteknisk kontor				Tegn. nr. 2557 - 43

Vest for Vinterveien er det et parti med minimal fjelloverdekning. Over en strekning på ca. 25 m, profil 13380-13405 er det utført 6 enkle sonderinger og 20 fjellkontrollboringer.

Disse boringene viser at fjelloverflatenivået på dette stedet for en stor del varierer mellom kote 120,5 og 122,0.

Da tunneltaket på denne strekningen er tegnet på kote 118,0 og en i tillegg antar at det her er dårlig fjell, må strekningen betegnes som marginal med tanke på tunneldrift.

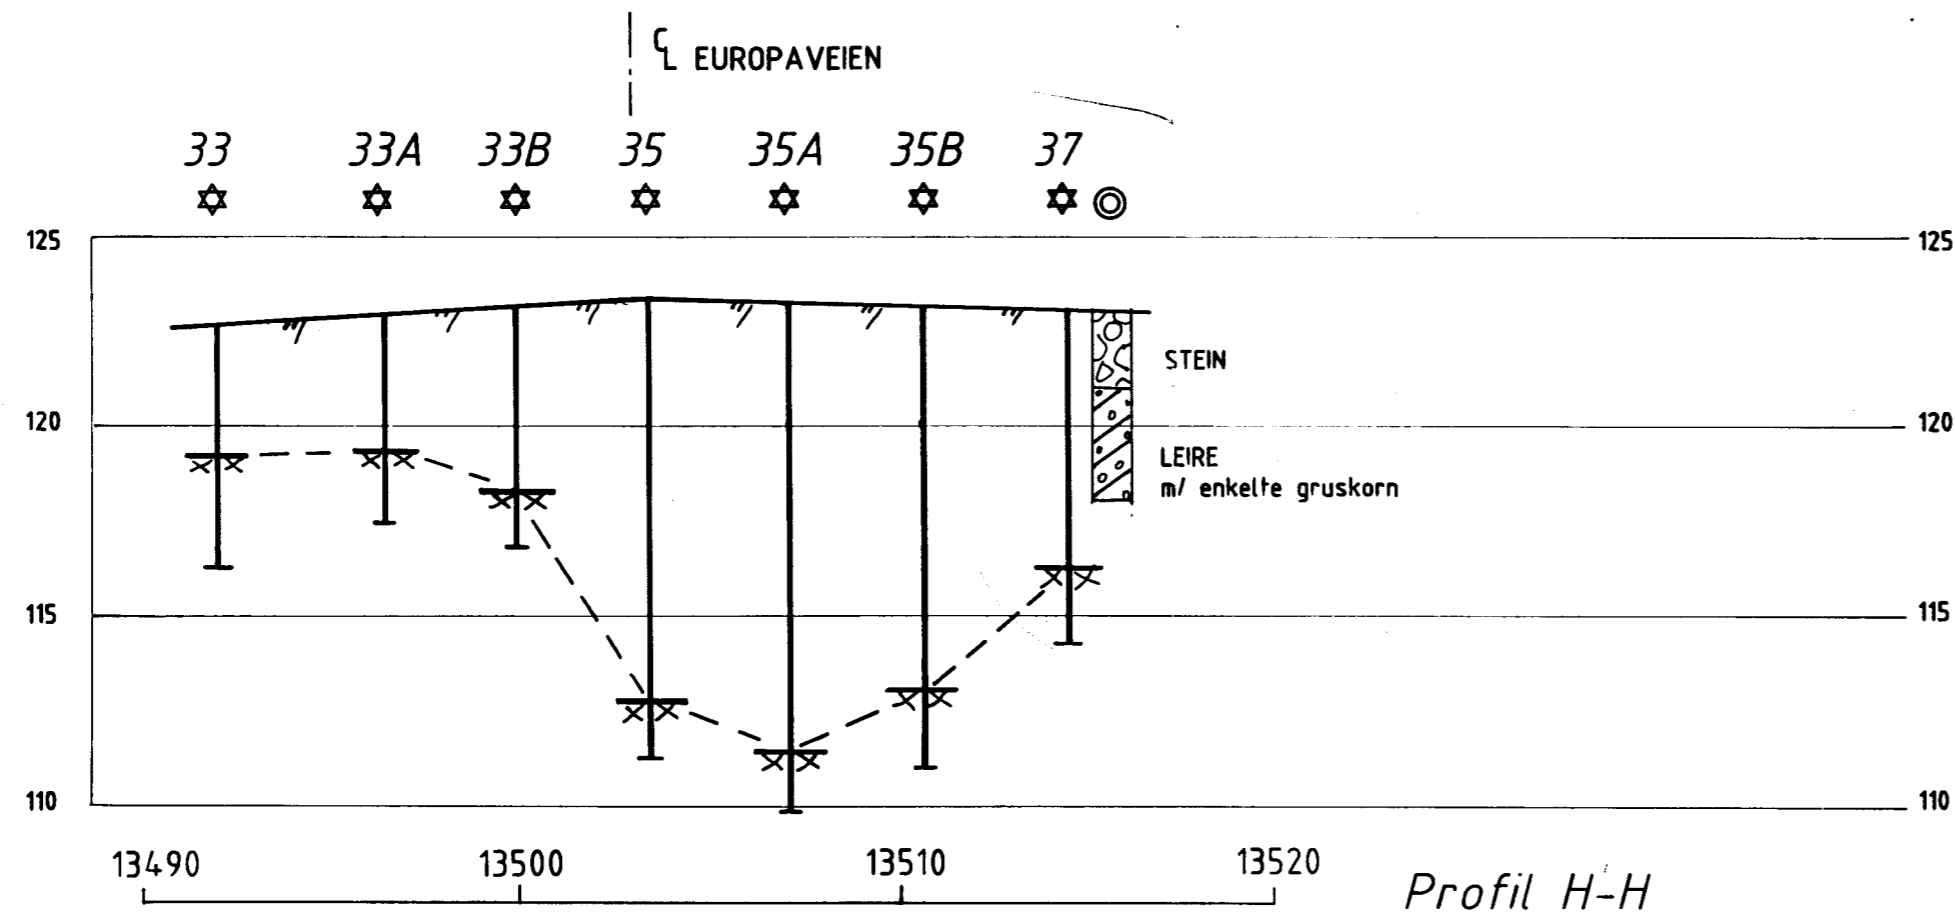
OSLO KOMMUNE Geoteknisk kontor			Tegn. nr. 2557 - 44

På østsida av Europaveien tiltar dybden til fjell fra 0,5 m i borpunkt 27 til 5,5 m i borpunkt 31. I selve Europaveien varierer dybden til fjell fra 3,2 m i borpunkt 32 til 11,8 m i borpunkt 35 A. Prøveserien som ble tatt opp i borpunkt 37 viser at det her er ca. 2 m steinfylling over en middels fast til bløt leire. Over fjell antas det å være masser av moreneart. Grunnvannspeilet ligger ca. 2 m under veinivået.

Problemer i tilknytning til tunnelarbeidene er behandlet i vår rapport R-2557-9. Løsmasseproblemene vil i første rekke være forbundet med kryssing av Europaveien. Fremføring ved hjelp av spuntet utførelse utpeker seg her som mest nærliggende og dybden til fjell er ikke større enn at spuntingen kan gjennomføres med normalprofiler. Både innvendig avstiving og bakforankring i fjell kan komme på tale. Banen forutsettes fremført i betongkulvert som i sin helhet fundamenteres til fjell. Det må påregnes en del vannsig langs fjelloverflata og dermed vil det være behov for en viss pumpekapasitet i byggegropa. De største problemene ved kryssingen av Europaveien vil være å løse trafikkforholdene på en smidig måte.
