RAPPORT OVER

Middelthunsgt. v/Frognerbekken

R - 327

GEOTEKNISK KONTOR

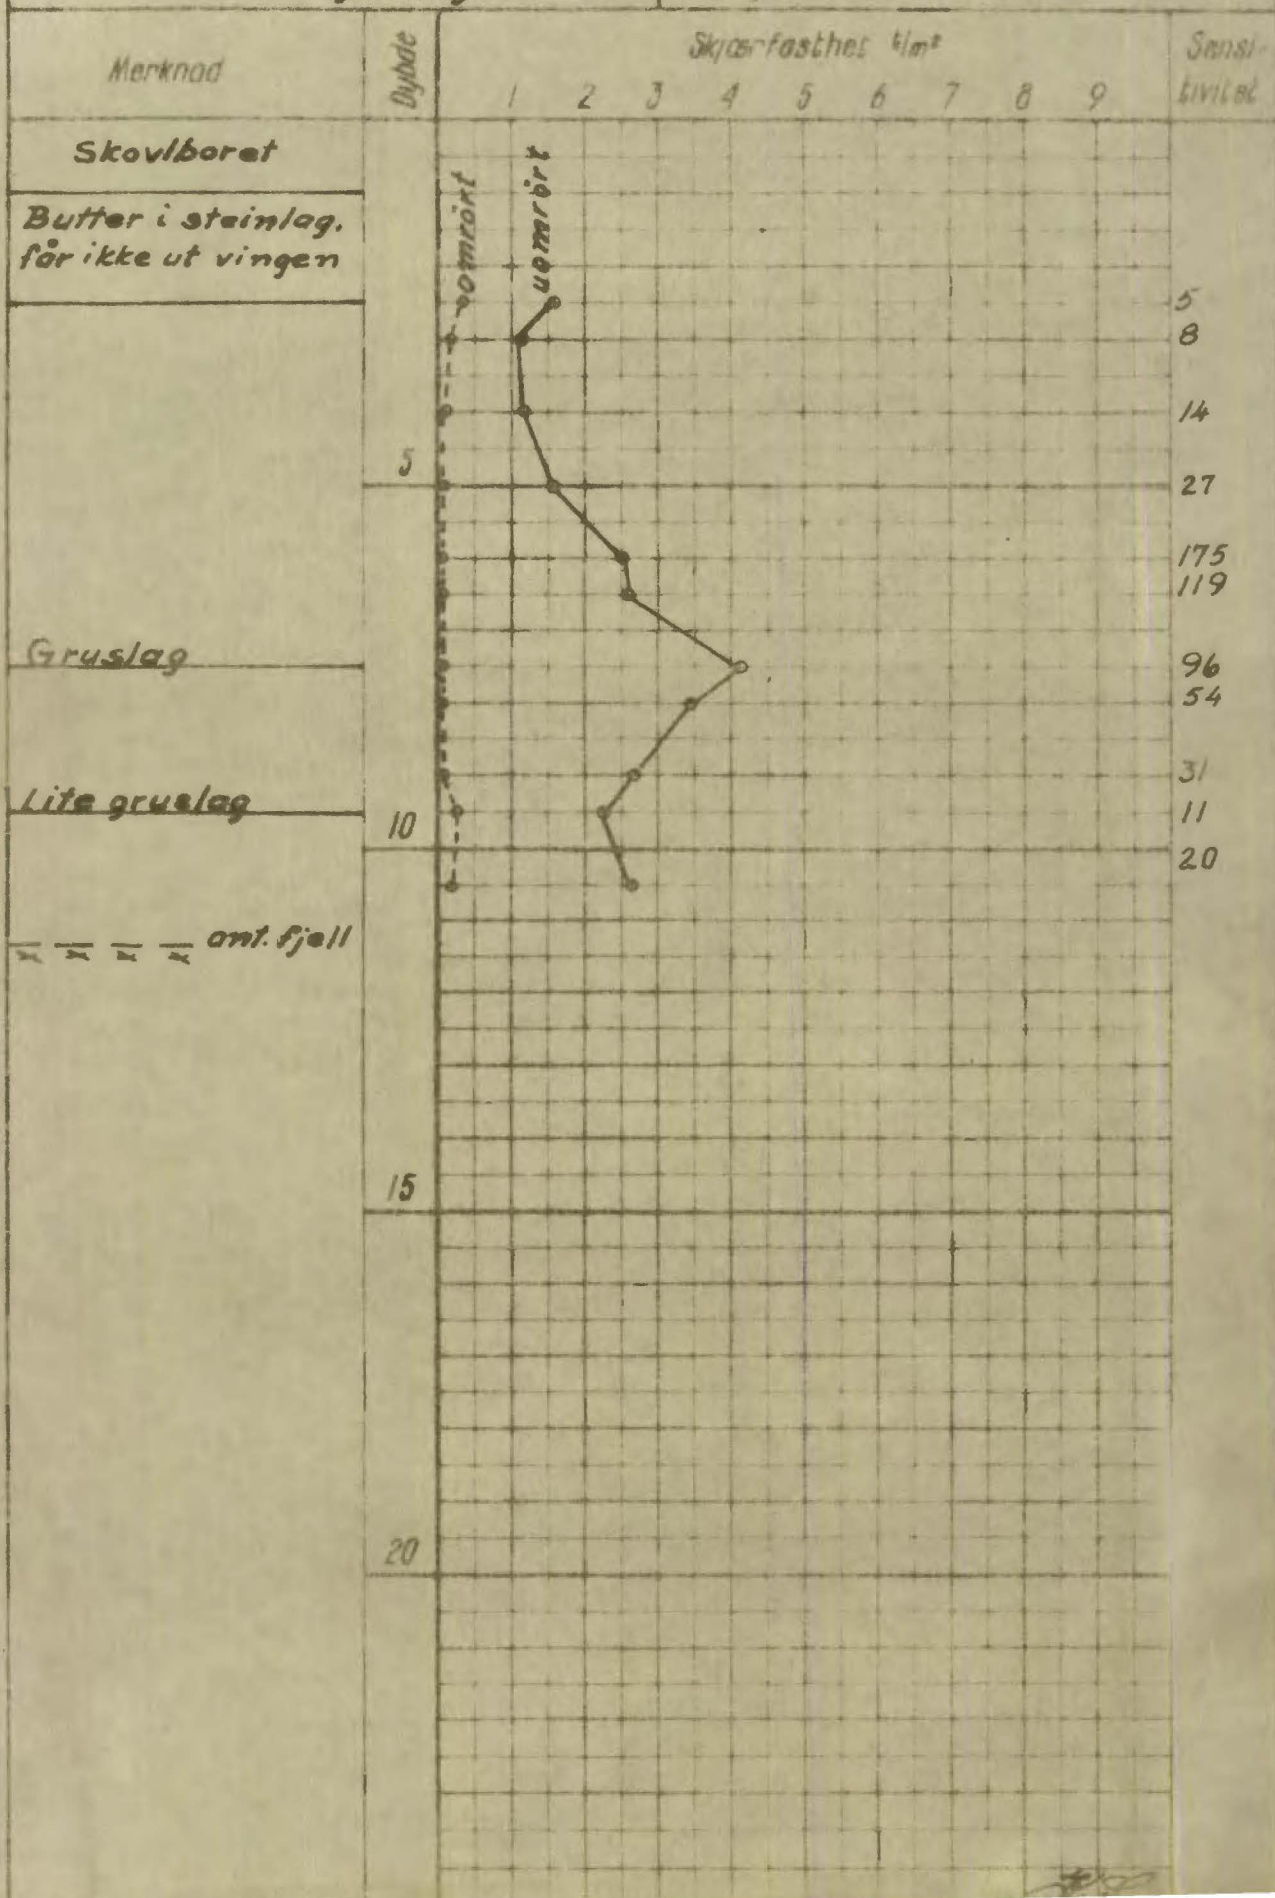
Hull: 115 Bilag: 11
 Nivå: Oppdr: R-327-59
 Ving 65x130 Dato: 29-10-59

OSLO KOMMUNE
 GEOTEKNISK KONSULENTS KONTOR
 VINGEBORING
 Sted: Middelthunsgt. 7/Frognerbekken

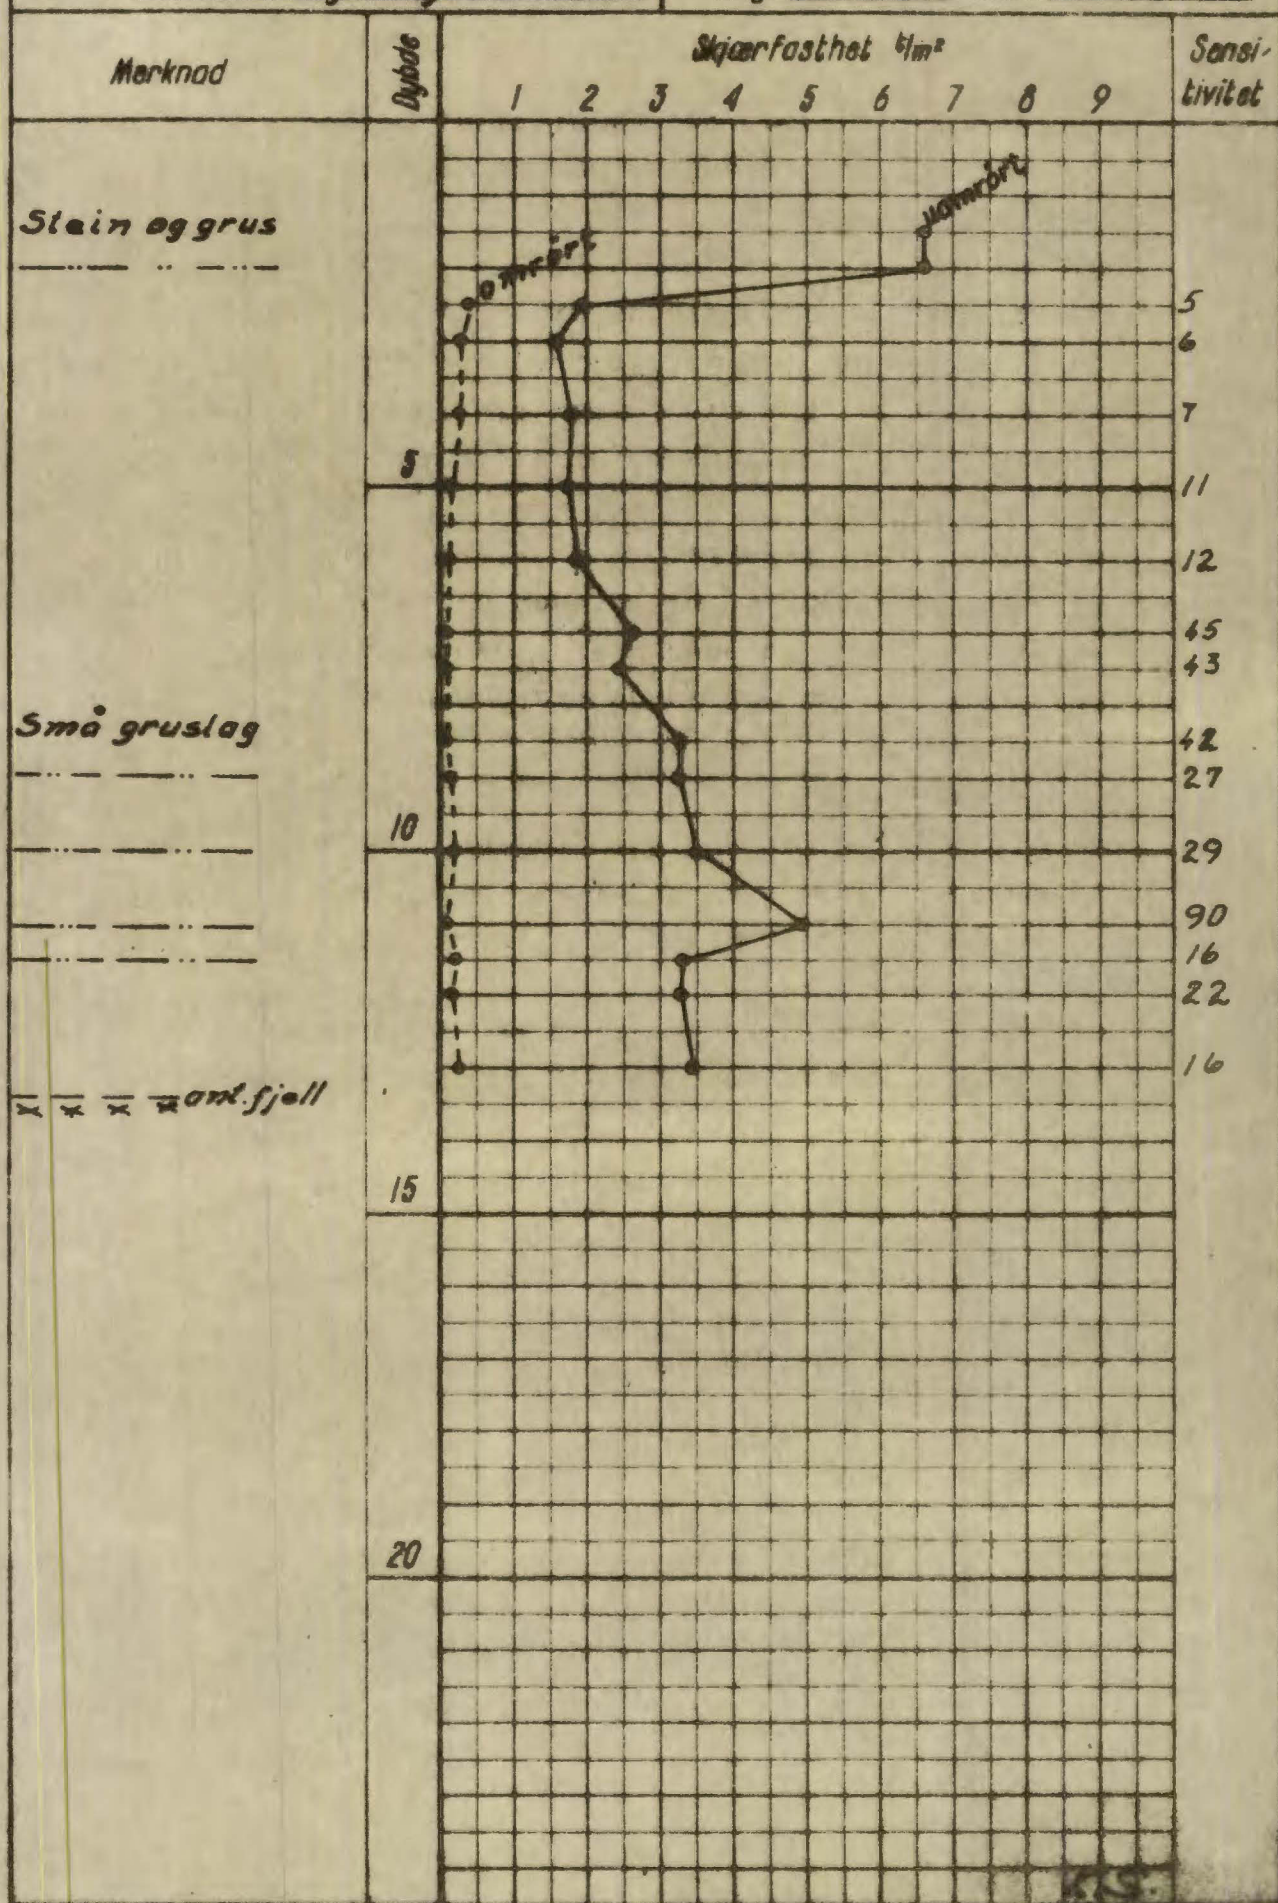
Hull: *117* Bilag: *13*
 Nivå: *35.59* Oppdr.: *R-327-59*
 Ving: *65 x 130* Dato: *30-10-59*

OSLO KOMMUNE
 GEOTEKNISK KONSULENTS KONTOR
VINGEBORING
 Sted: *Middelthunsgt./Trognerbakken*

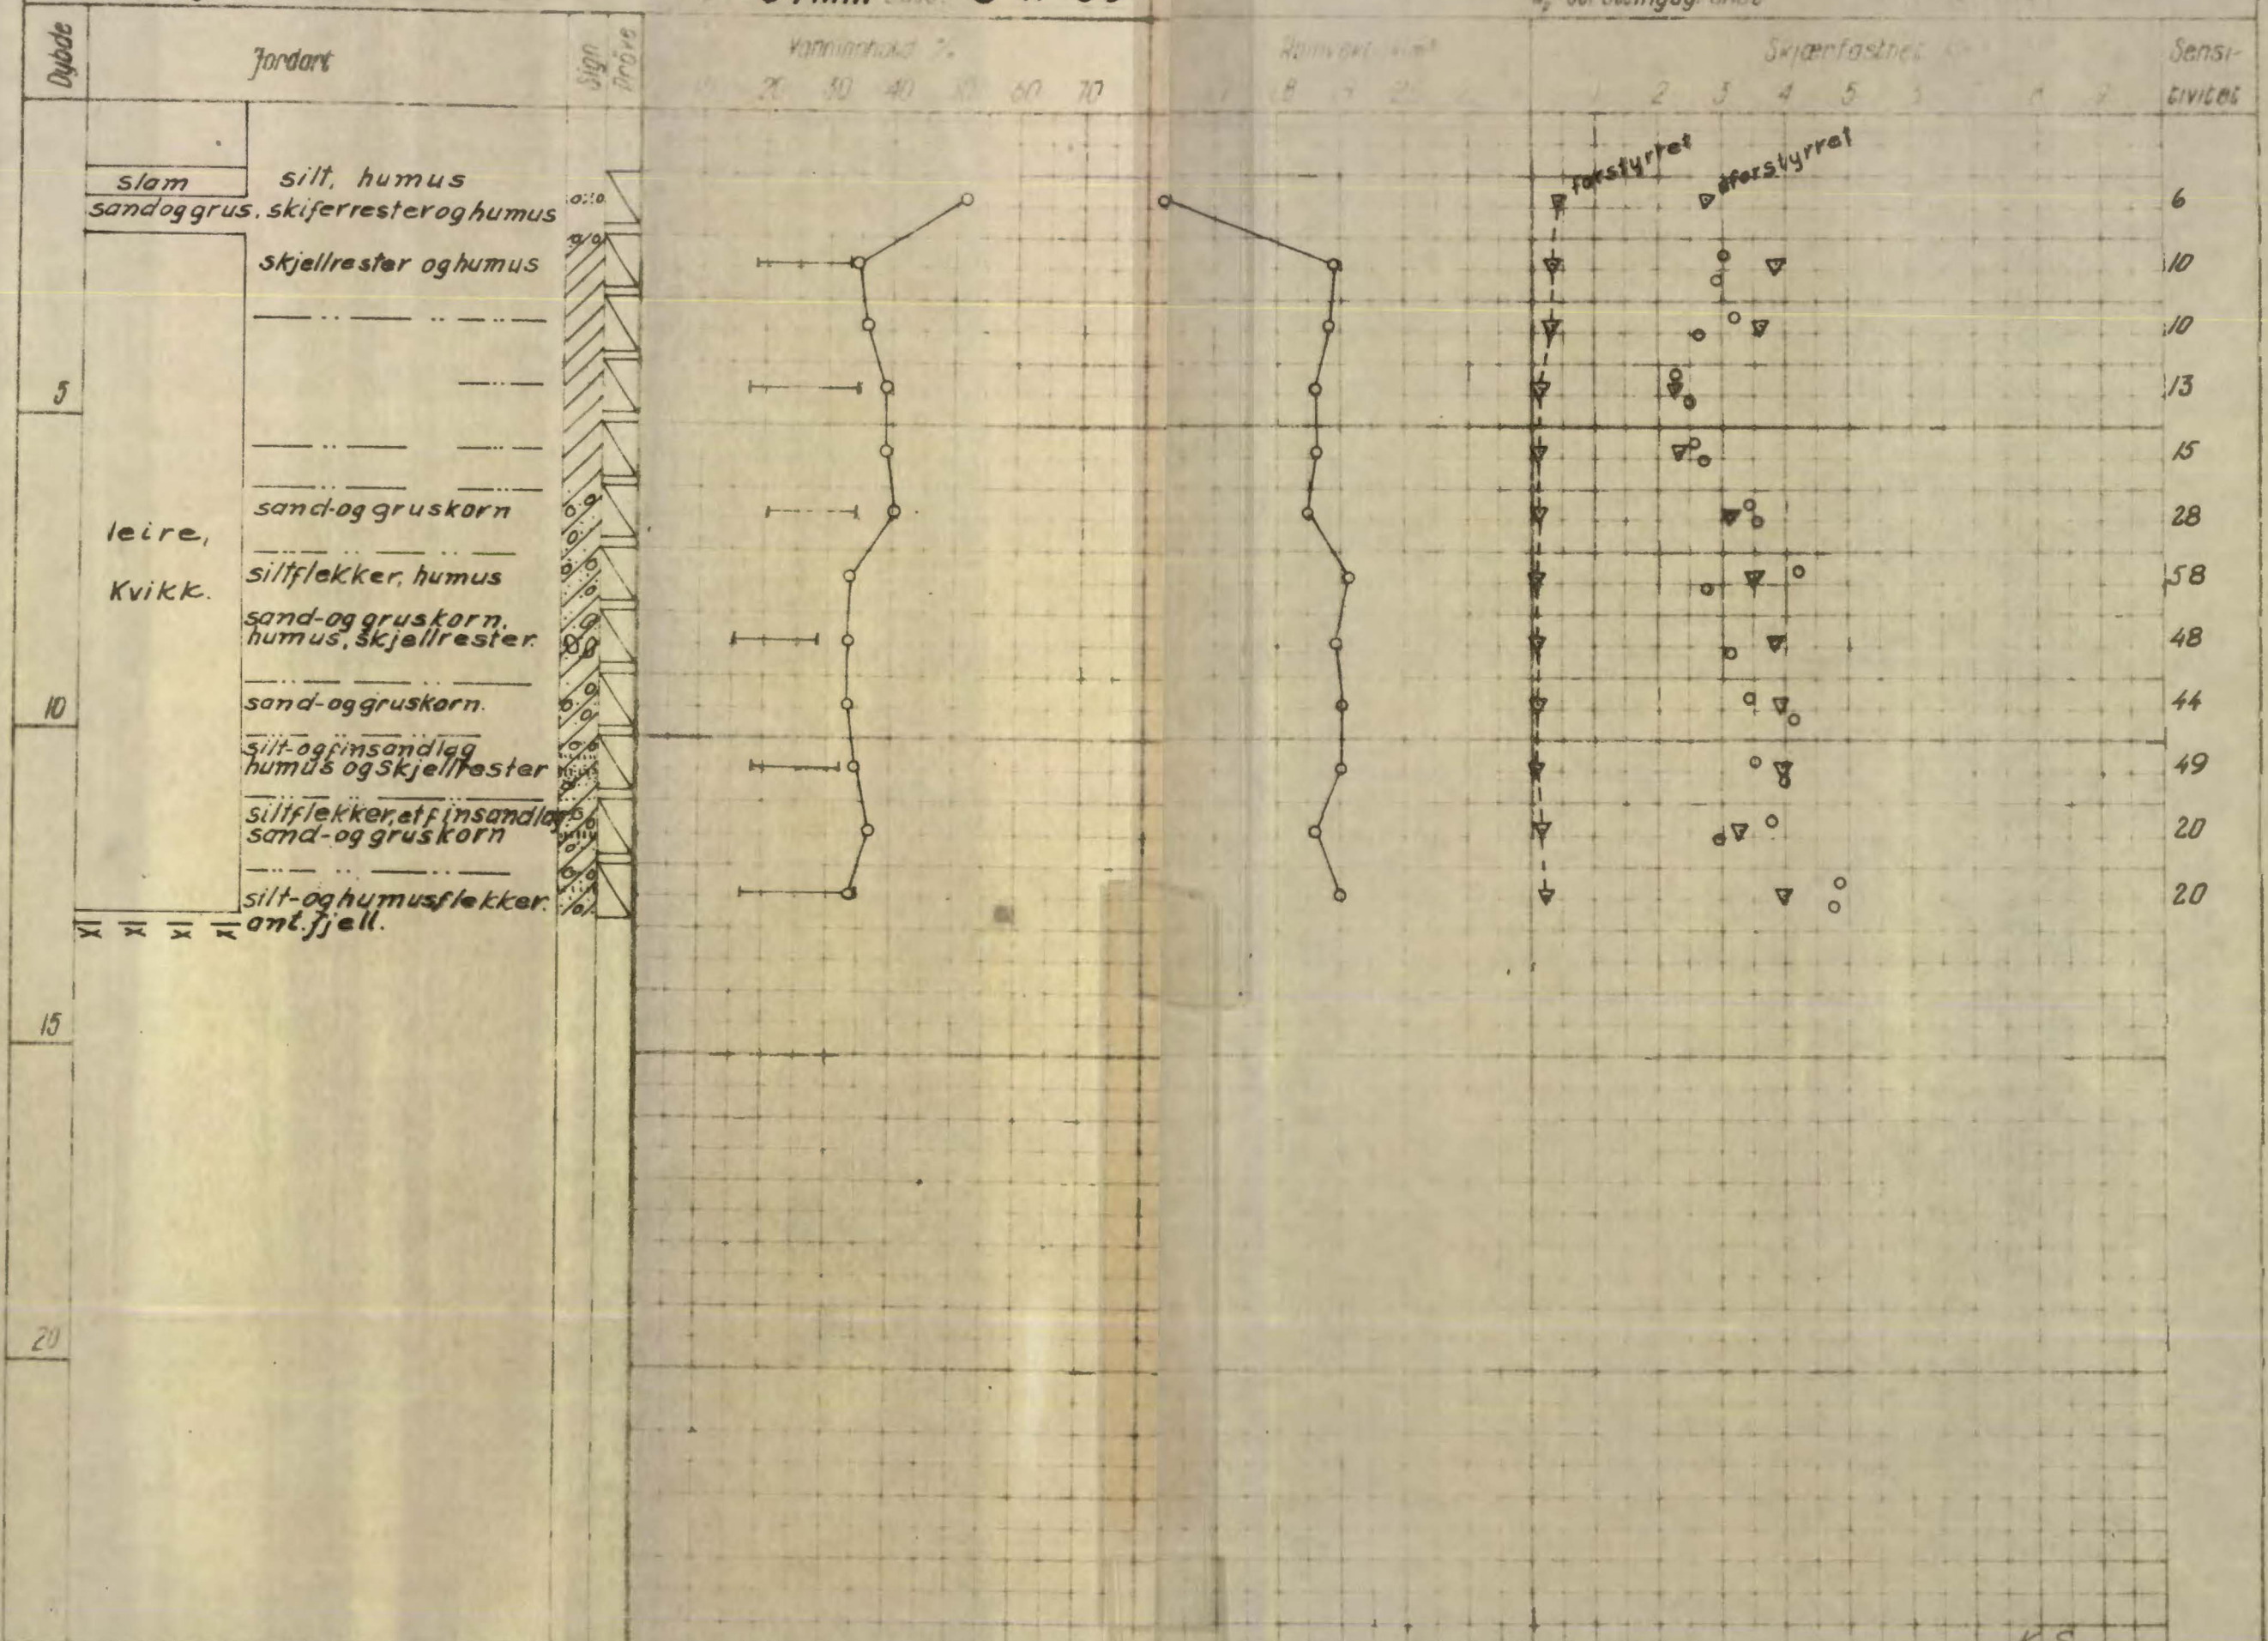
Hull. Pr. 1 Bilag: 8
Nivå 35.78 Oppdr: R-327-59
Pr. 54 mm Dato: 3-11-59

BORPROFIL
Middelthunsgate
Sted: Tregnerbakken

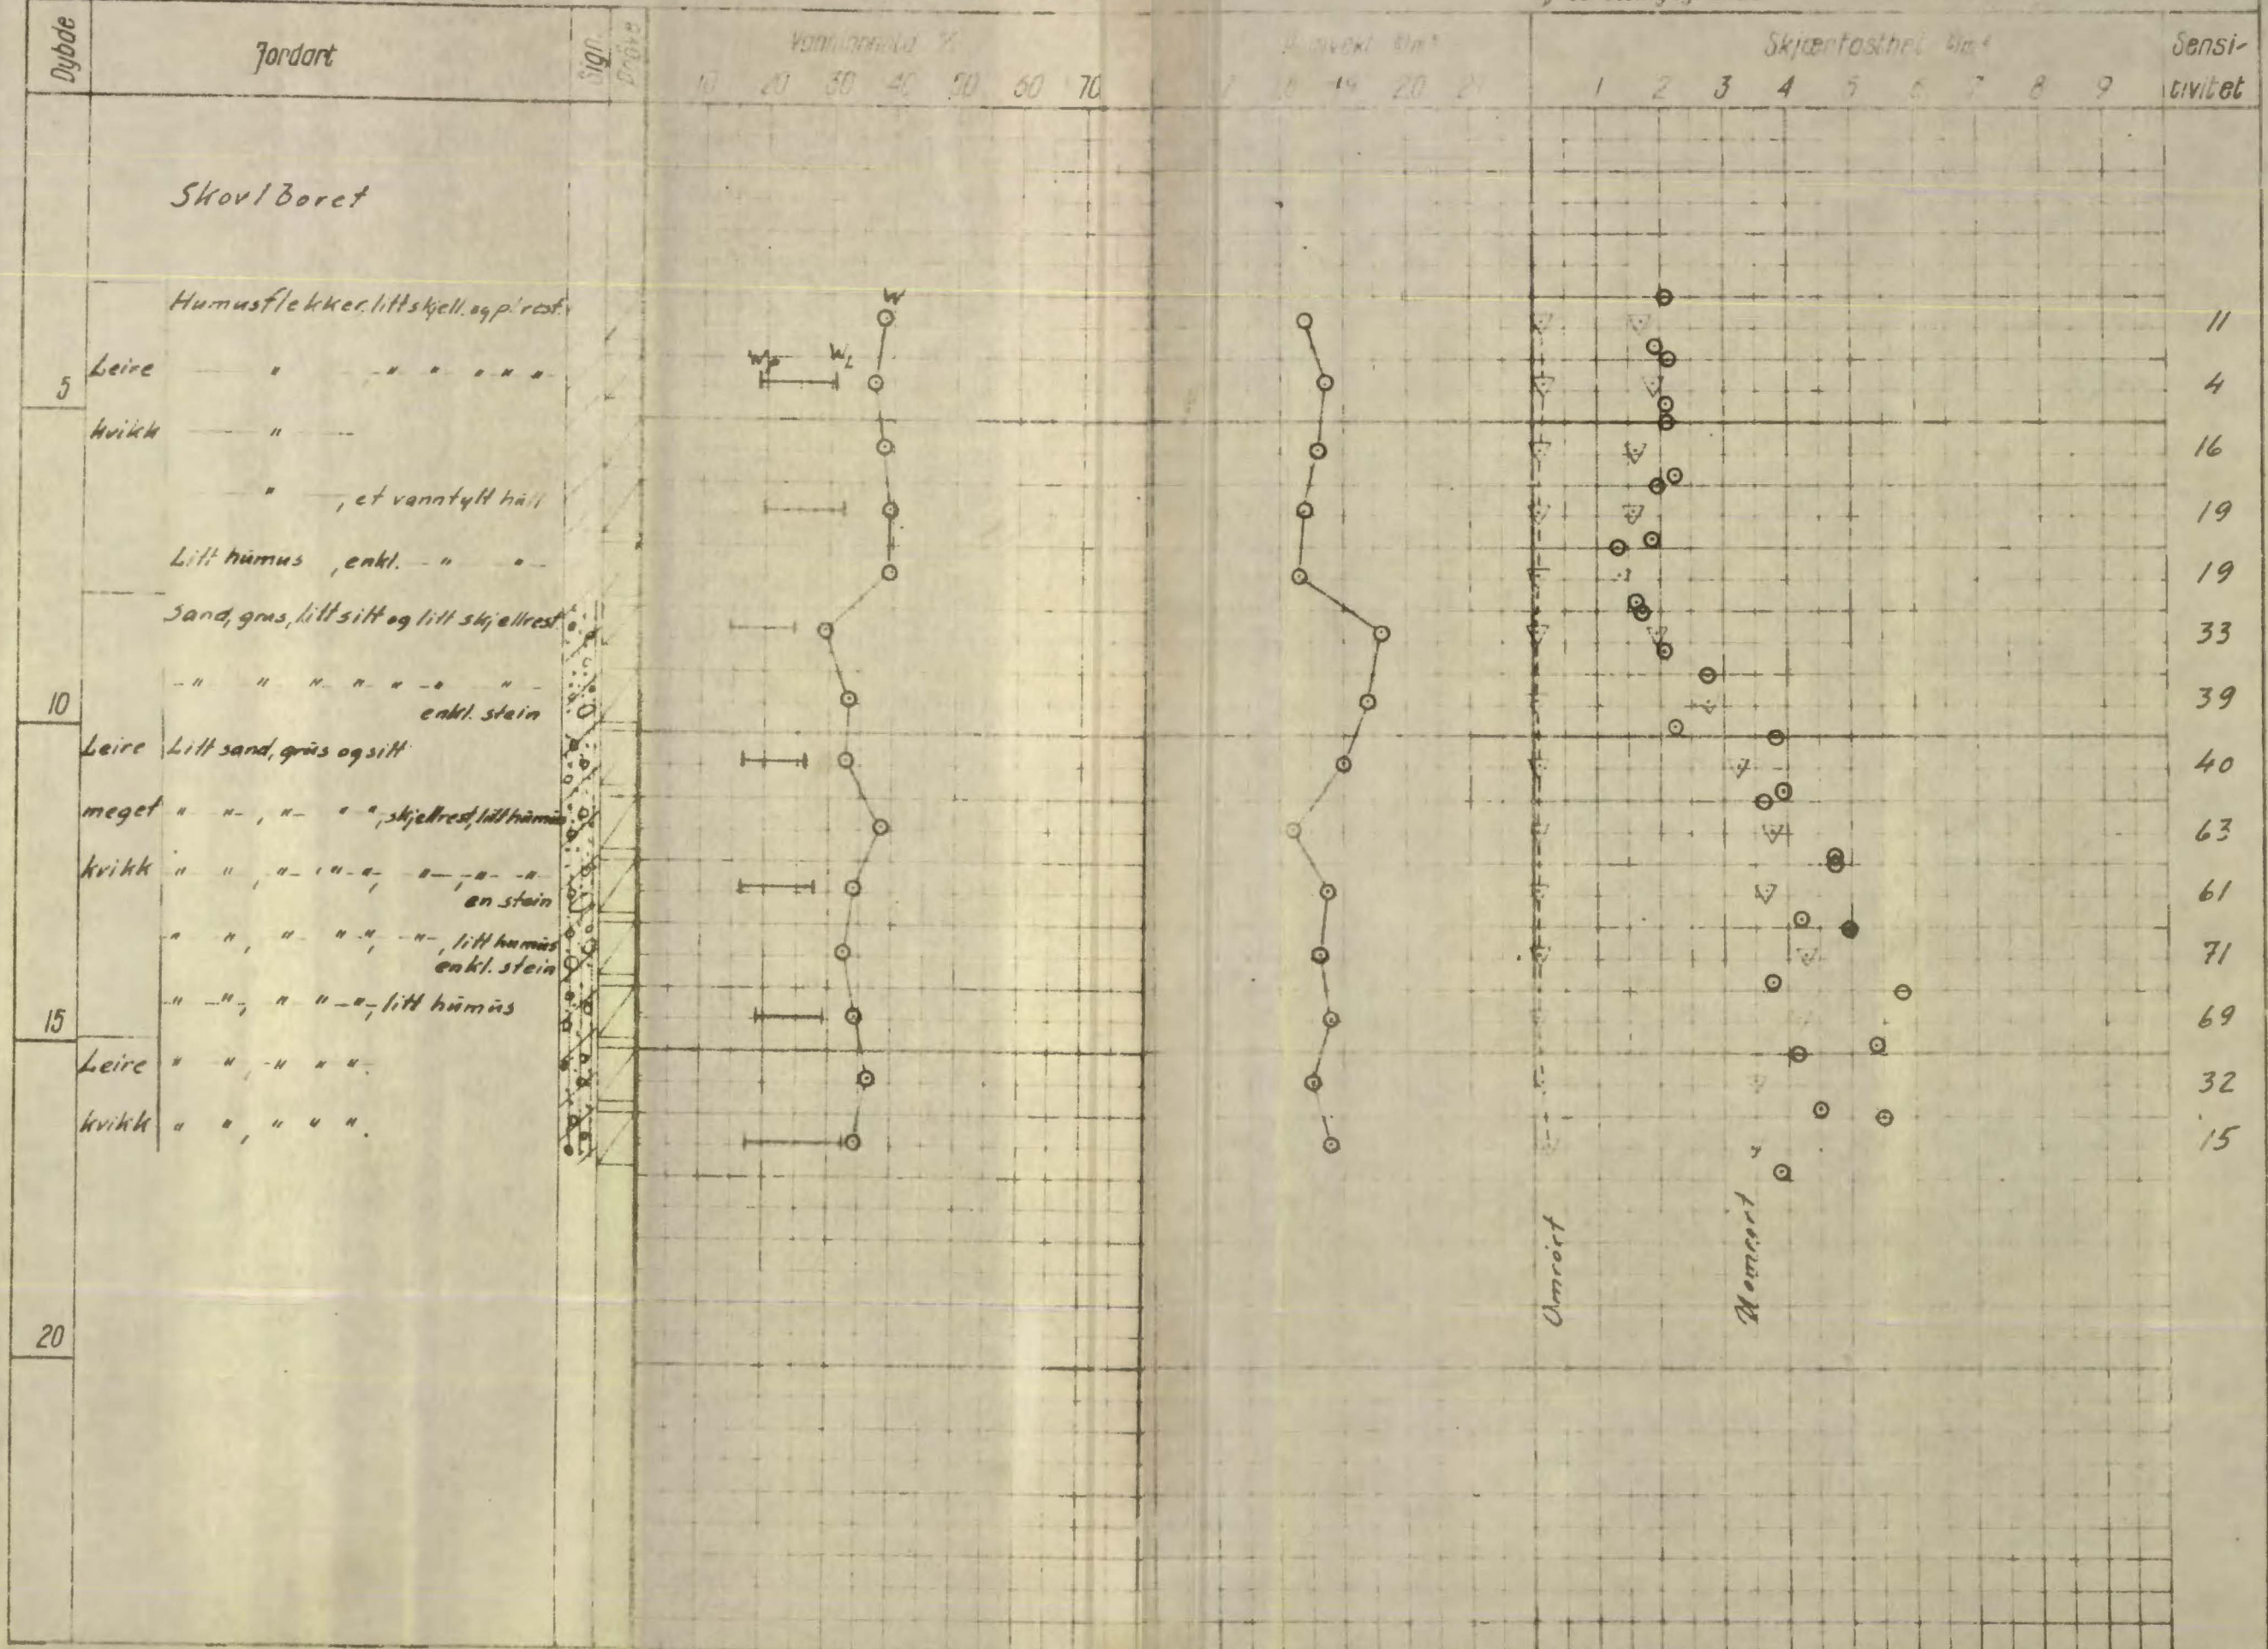
BORPROFIL
Sted: Middelthunsgate / Frognerbekken

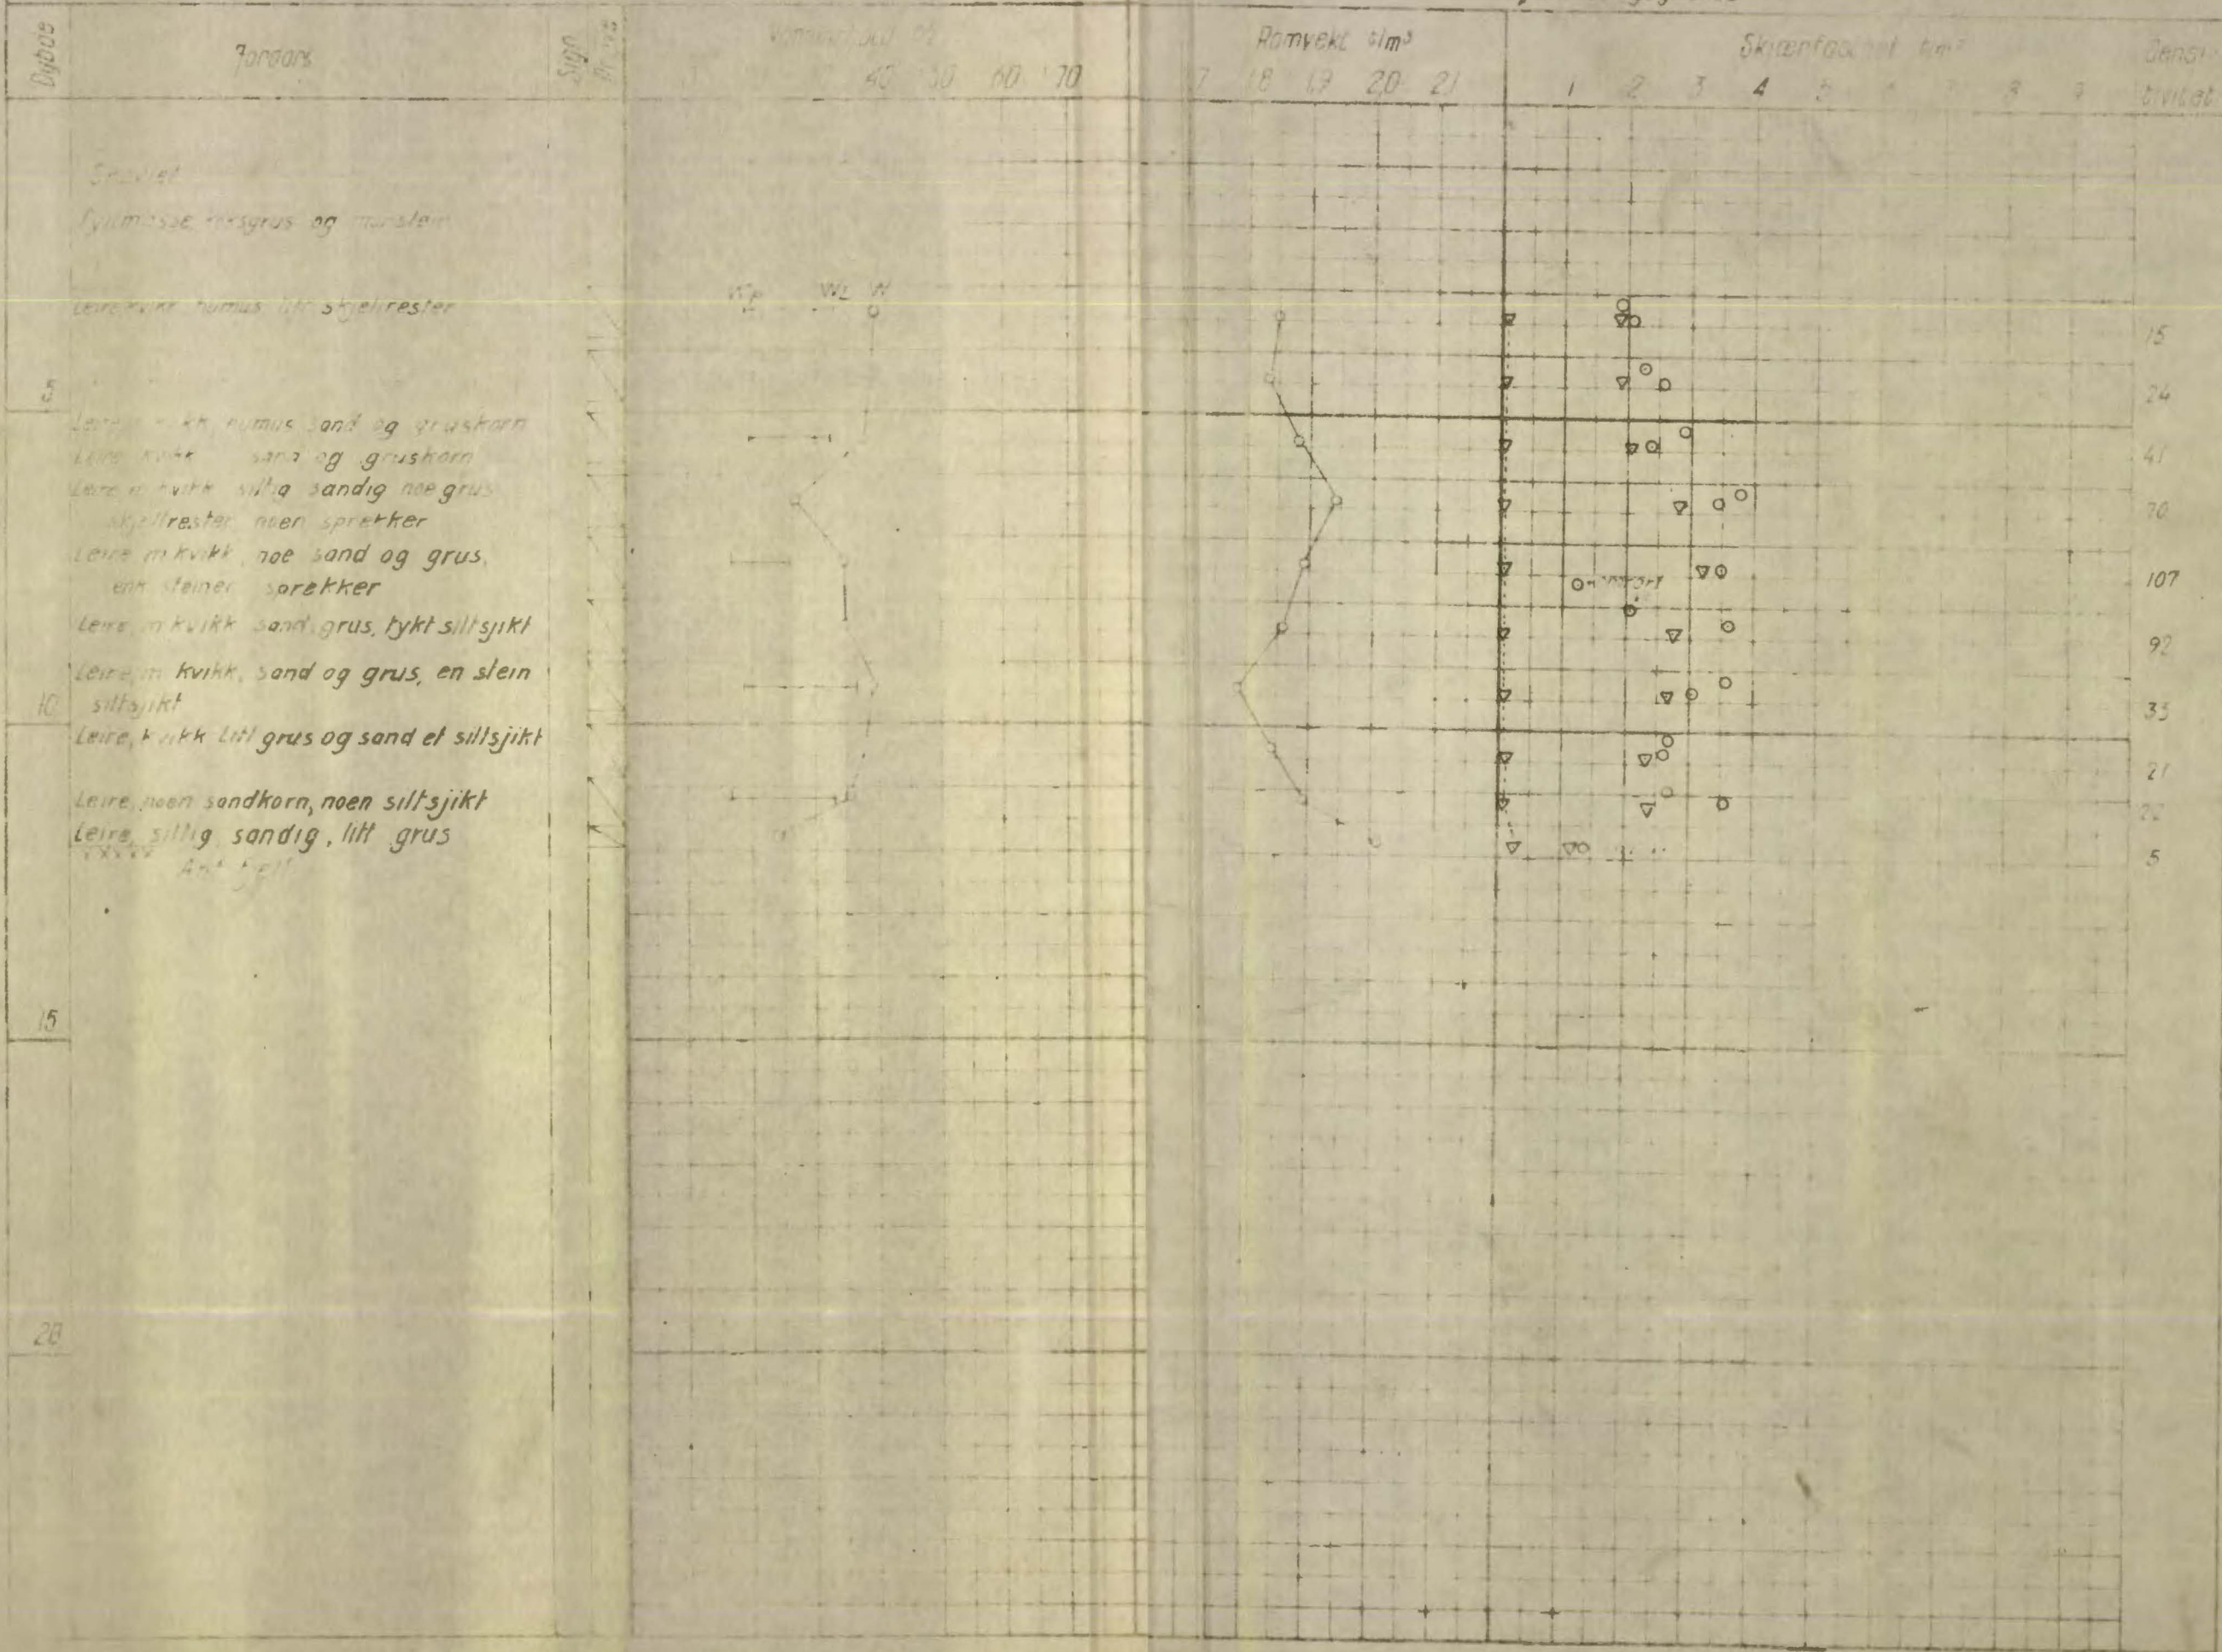
Hull: 55*15 Bilag: 6
Nivå: Dadr: R-327-59
Diameter: 55 mm Dato: 1-2-57

BORPROFIL

Sted: Middelthuns gate / Frognerbekken.
