## DATARAPPORT GEOTEKNISK GRUNNUNDERSØKELSE

# Odvar Solbergsvei og Margrethe Parns vei, Oslo kommune kommune

Rapport nummer 13509120108-1

## GEOTEKNISK DATARAPPORT ODVAR SOLBERGSVEI OG MARGRETHE PARMS VEI

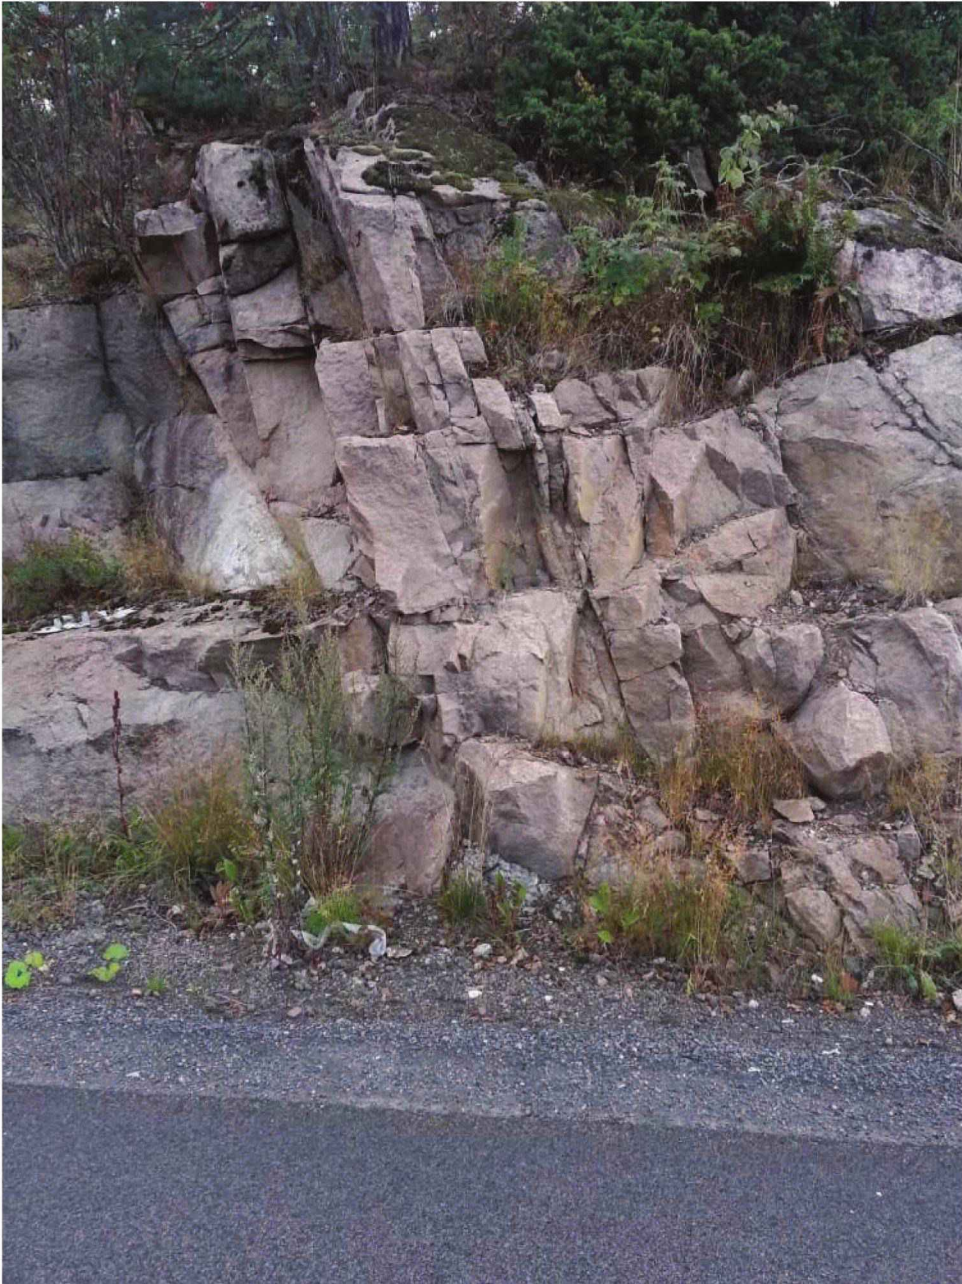
Figur 1 Fjellskjæringen er relativt oppsprukket, spesielt på høyre side av svakhetssone.

Svakhet S1 er lokalisert nord for Trondheimsveien. Denne svakheten er det området som anses å ha størst negativ innvirkning på eventuell langhulls boring langs traséen AC. Langs fjellskjæringen, både på høyre og venstre side for svakheten S1, vurderes fjellet å bestå av minst 3 sprekkesett. Fjellskjæringen er relativt oppsprukket, spesielt på høyre side og ny vurdering er at blokkene her er mindre enn det planlagte borehullet(500 mm), se figur 1. Den mest dominante sprekkesettet har et strøk som er relativt parallelt med svakhetssonen S1 og et fall på 60-70°. Disse delene som er lokalisert på begge sider av svakhetssonen er mye mer oppsprukket enn omkringliggende fjell, dette på grunn av at disse områdene har blitt utsatt for sprengningsarbeid i forbindelse med veibygging, dvs. at disse sprekkene klassifiseres som sekundære sprekker.

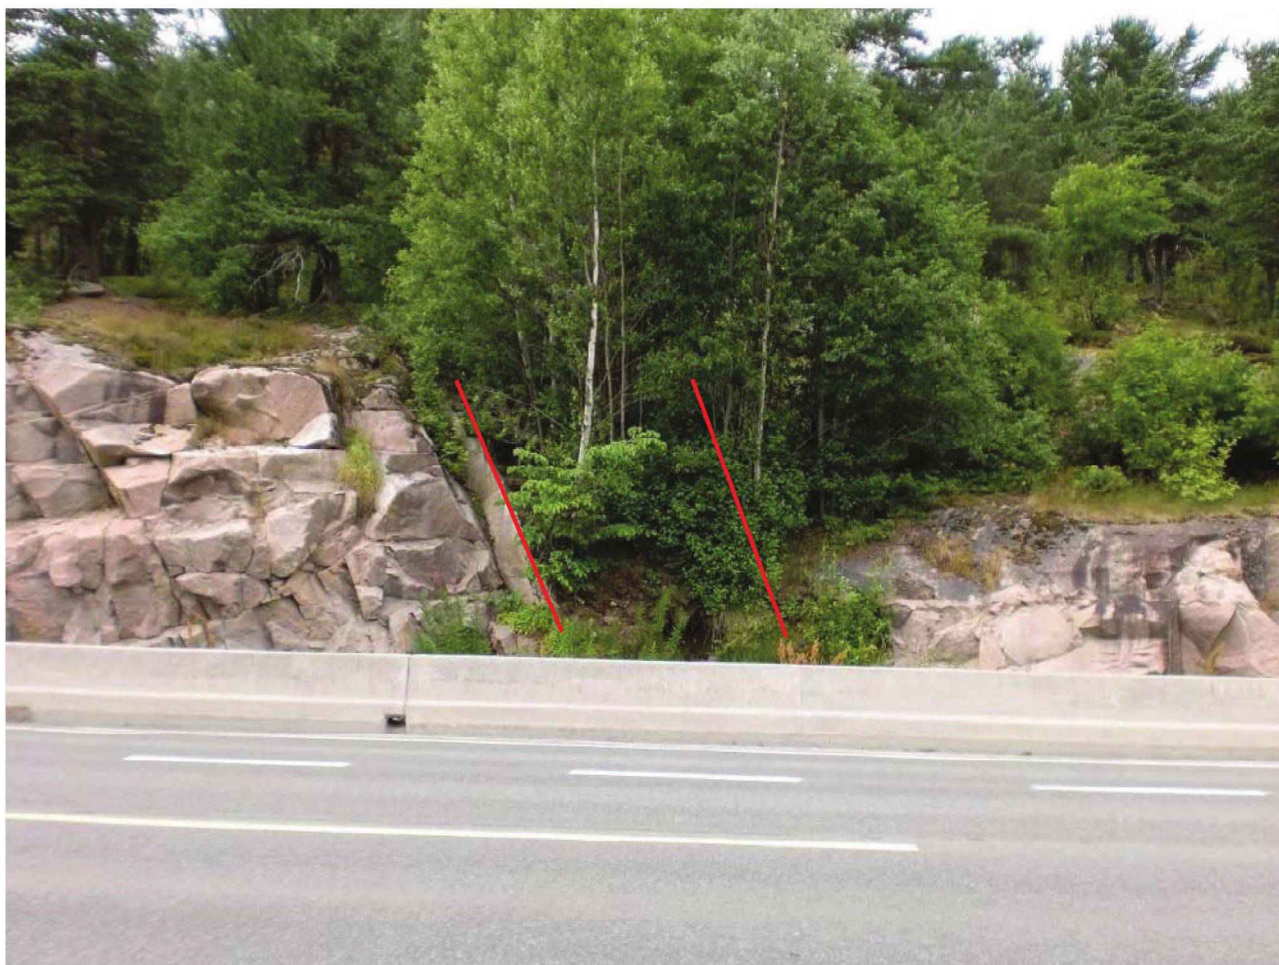
Figur 3: Svaghet 1. Bilden är tagen där S1 skär Trondheimsveien. 307/64 och 387/54 beskriver orientering på respektive röda linje. Den streckade linjens orientering är noterad på annan plats där bättre möjligheter för mätning fanns längre in i skogen. Fotot är taget från södra sidan av Trondheimsveien.

Ravin med stora block. Allmän orientering på ravinen är **287/54**. Bredden på ravinen skiftar geografiskt men är ca 15m bred vid skärning 1 som är punkten där borrhål AC beräknas skära svagheten (figur 7). Botten på ravinen består av stora block varför det är svårt att bedöma hur djup den är. Svagheten mynnar ut och är synlig vid en bergskärning vid norra sidan av Trondheimsveien (figur 3). Ravinen är inte synlig på södra sidan av vägen. Sondring är aktuell kring skärning 1 (figur 7) för att få reda på hur djup ravinen är och hurvida det förekommer djupvittring och/eller krosszon i samband med ravinen.

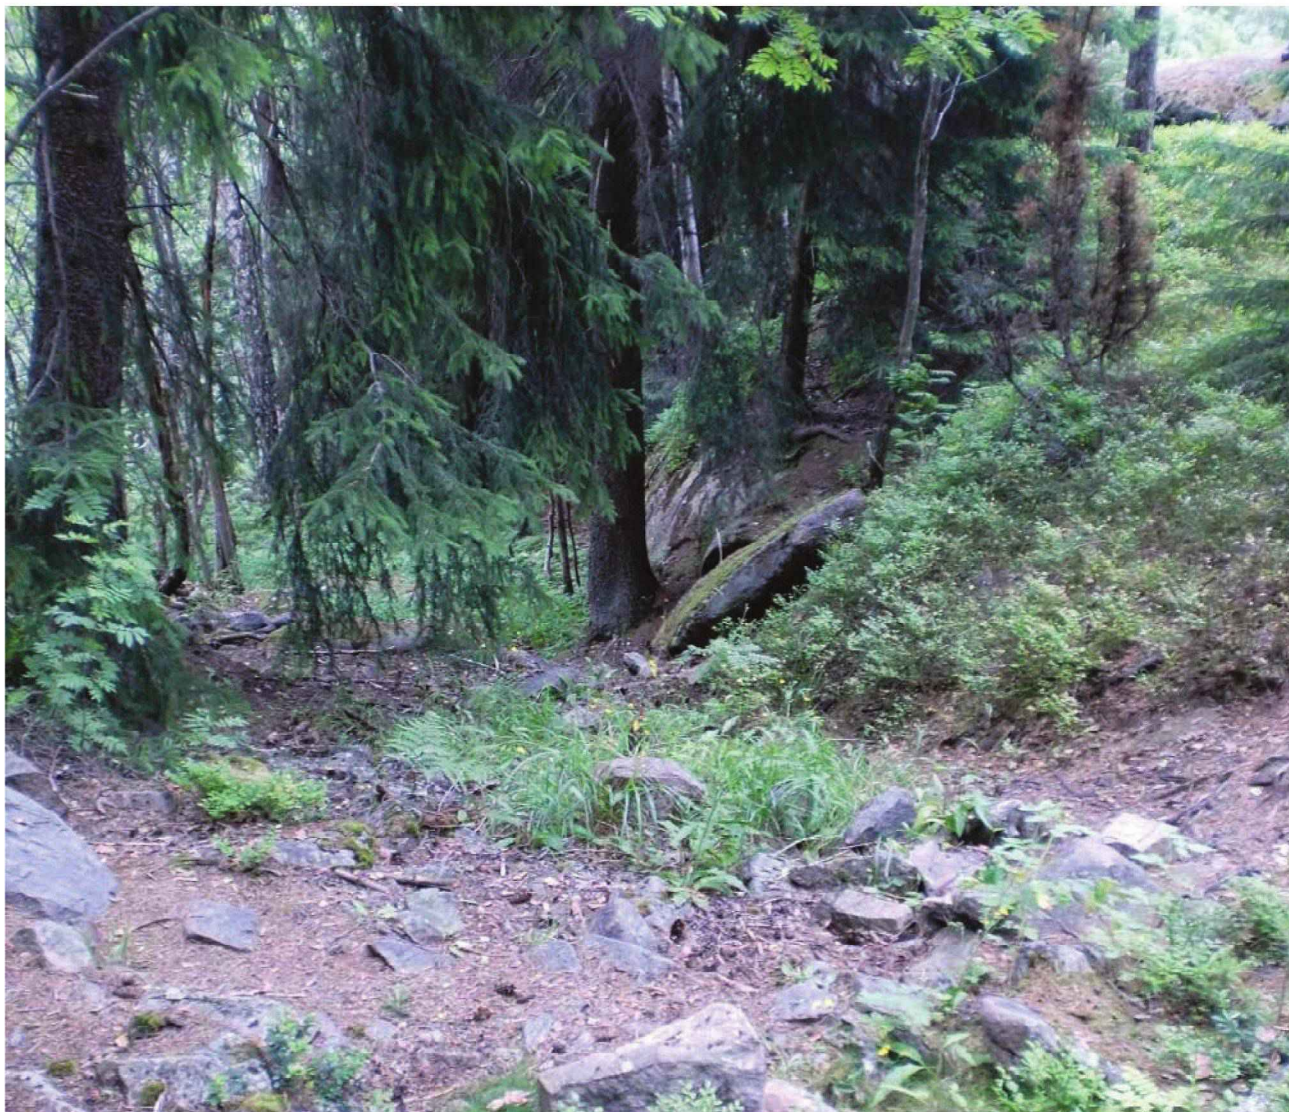
Figur 4: En ravin utgör svaghet 2. Foto: Max Jensen

Ravin med blockbildning, denna ravin är betydligt mindre än svaghet 1. Flackar ut på östra sidan och därför är bredden och djupet svårt att bedöma. Borrhållet beräknas skära svagheten vid skärning 2 (figur 7), ca 325 m från startpunkten. Bredden på svagheten uppskattas vara 2-5 m. Sondering är aktuell för att ta reda på om det förekommer djupvittring och kross i samband med ravinen.

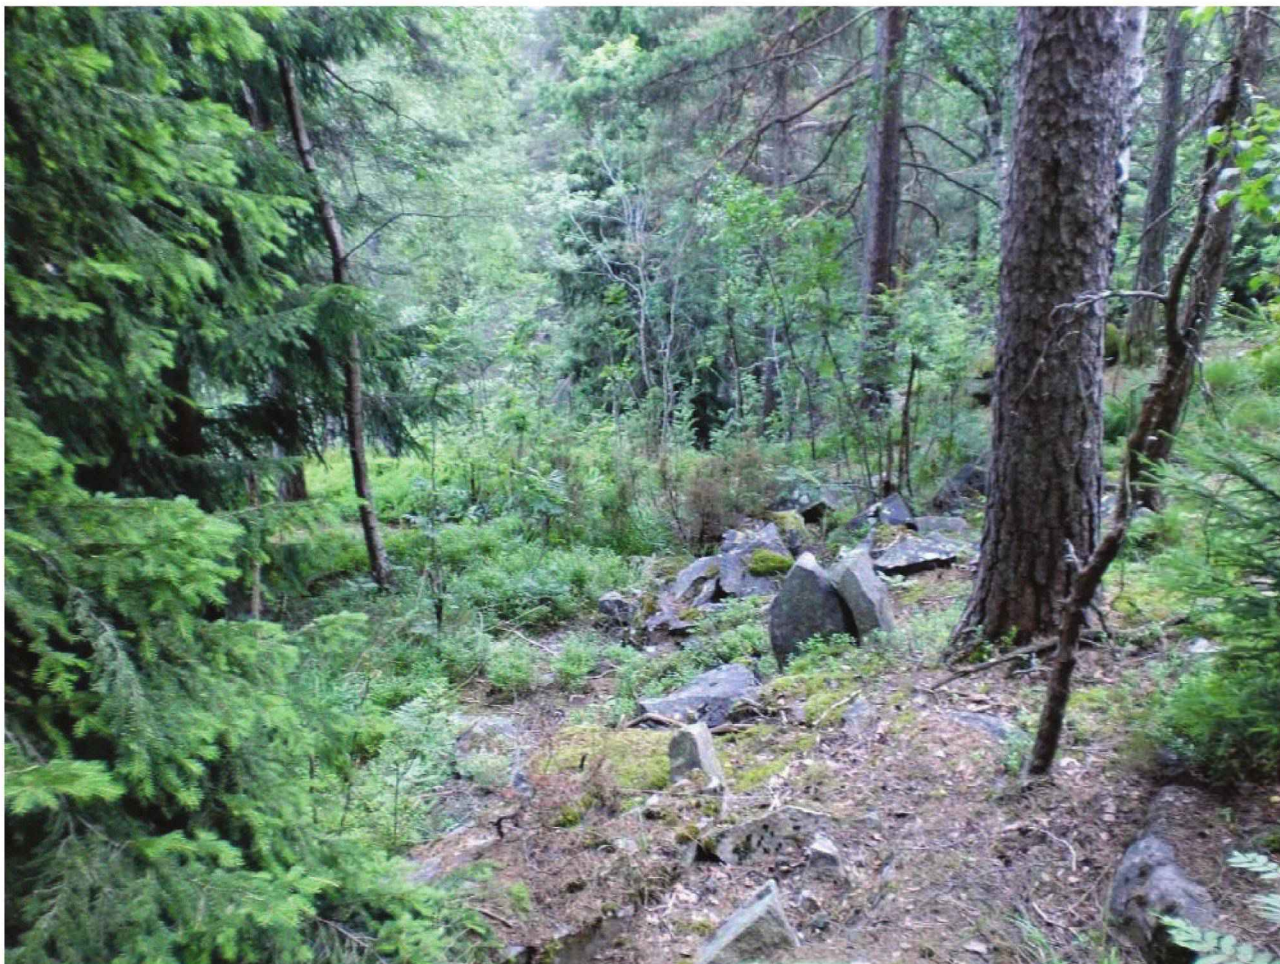
*Figur 5: Svaghet 3 (S3) med blockbildning, bilden tagen från NV mot SO.*

Svaghet i bergmassan med blockbildning längs med. Orientering se karta. Borrålet beräknas skära svagheter vid skärning 3 (figur 7) ca 425 m från startpunkten. Svagheten beräknas vara omkring 2 m bred. Sondering är inte aktuell då borrhålet kan passera på tillräckligt avstånd från bergöverytan.

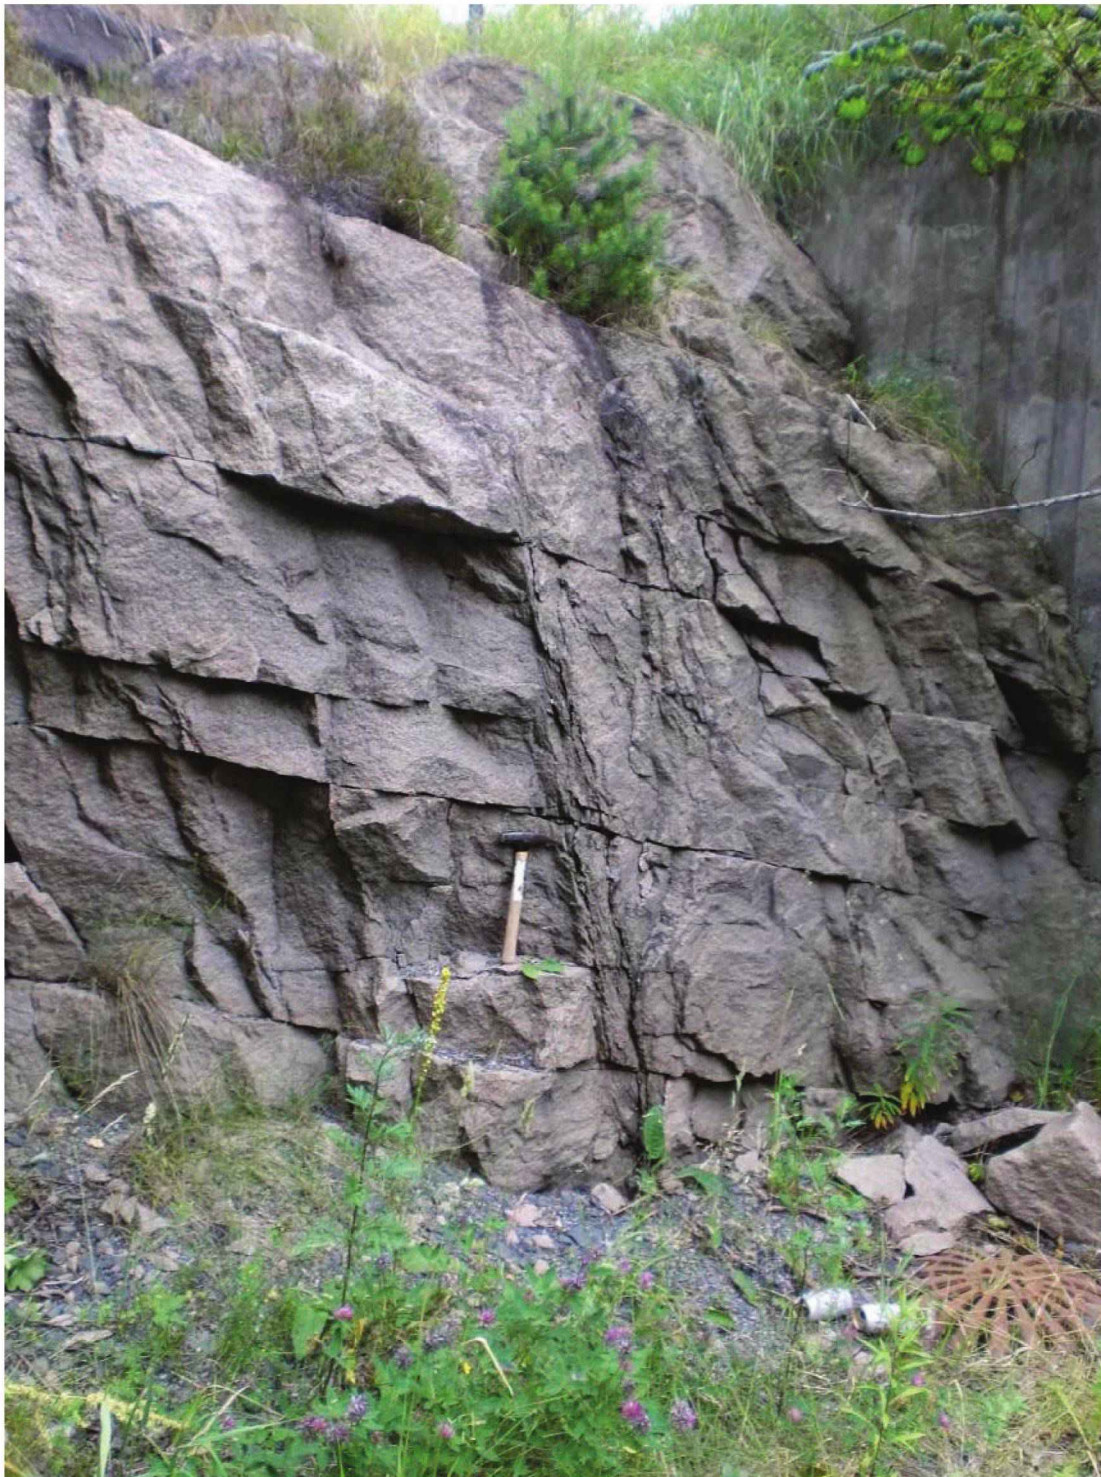
Figur 6: Förskiffrad zon, svaghet 4. Foto: Adrian Lindqvist

Förskiffrad zon, orientering 101/79.
