Jernbanebru Båhusveien, Oslo

Grunnundersøkelser og geotekniske vurderinger

Geoteknisk rapport 10-296 nr. 1

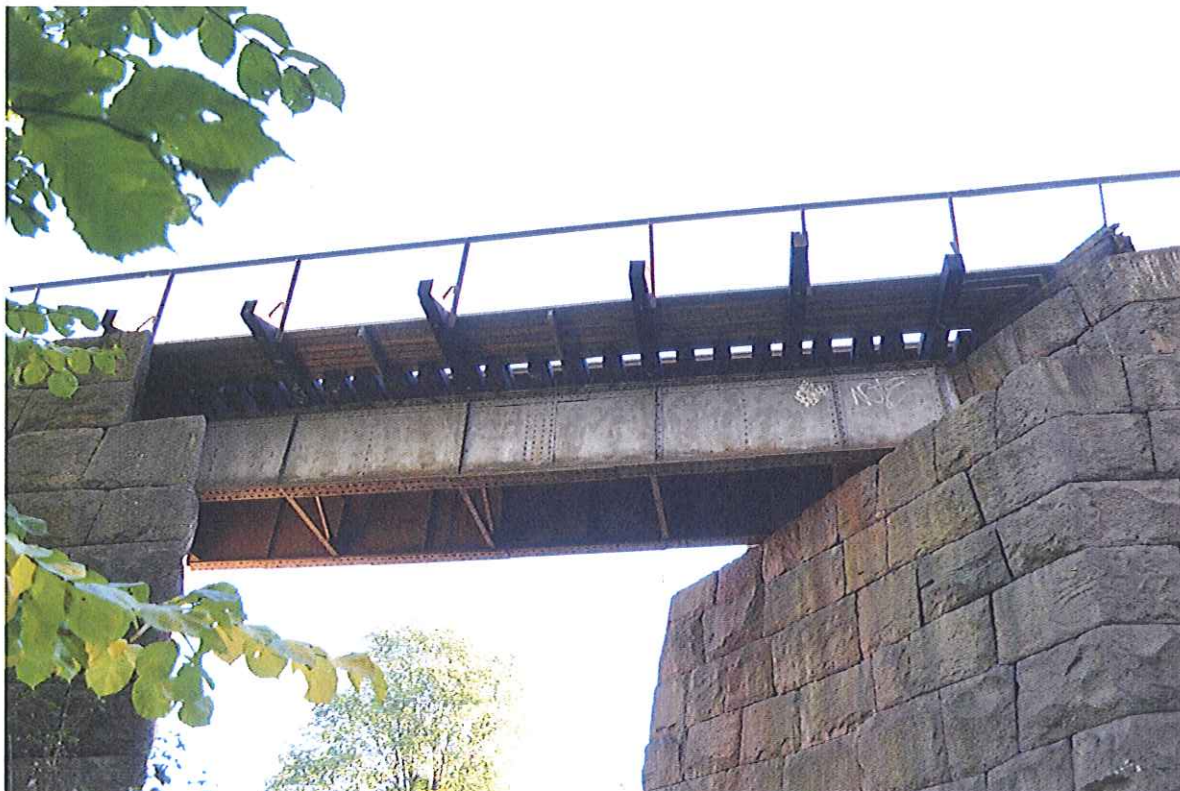
Jernbaneverket ønsker å erstatte eksisterende stålbru med et betongtrau med jernbanepukk. Den nye brua vil eventuelt bli langt tyngre enn den gamle. Bildet viser eksisterende bru:
