Oslo fengsel

**Kartlegging av grunnforurensning
Rapport med tiltaksplan**

November 2009

Kartlegging av grunnforurensning. Oslo fengsel

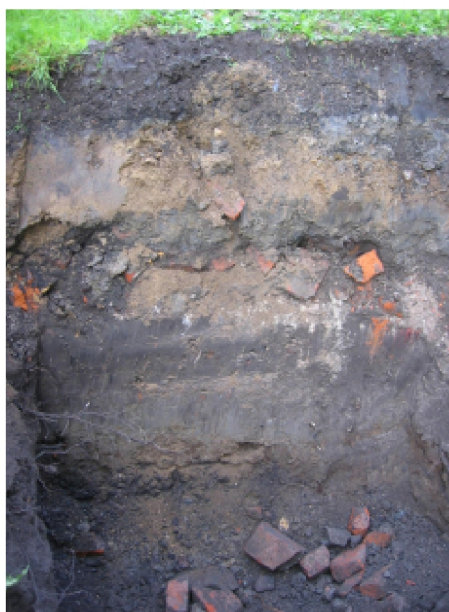
Bilde 2. M1

Sjakt nr. / Prøve nr.	Beskrivelse	Kommentar
M1	Fyllmasse. 0-1 meter: Jordmasser i øvre del og mer sandmasser i nedre del. Mye teglstein, annen stein (blå gatestein) iblandet jordmassene. Lå en kabel på ca. 1 meter. 1-2 meter: Siltmasser, med noe iblandet stein. Noe skifer. Antatt ikke alunskifer. 2-2,5 meter: Siltmasser. Ingen lukt. Ikke vann i gravesjakt.	Blandeprøve, samt prøve fra 0-1 m, 1-2 m og 2-2,5 m sendt til analyse.
M2	Fyllmasse. 0-1 meter: Jordmasser i øvre del, mer sand-/ grusmasser i nedre del.	Blandeprøve fra hullet sendt til analyse.

<p>Mye teglstein og avfall iblandet massene.</p> <p>1-1,6 meter: Sandmasser iblandet mye teglstein. Sildret inn vann fra øst på ca. 1,4 m dybde. Stoppet i betongplate på ca. 1,6 m.</p> <p>Ingen lukt.</p> <p>Vann i gravesjakt.</p>	
M3	<p>Fyllmasse.</p> <p>0-1 meter: Jordmasser i øvre del, silt-/ leirmasser i midtre del og hvitfarget masse i nedre del. Usikkert hva den hvite massen var. Noe glass i massene.</p> <p>1-2 meter: Silt-/ leirmasser. Homogene masser.</p> <p>Ingen lukt.</p> <p>Ikke vann i gravesjakt.</p>	<p>Blandeprøve, samt prøve fra 0-1 m og 1-2 m sendt til analyse.</p>
M5	<p>Fyllmasse.</p> <p>0-1 meter: Jordmasser og silt-/ leiremasser. Noe teglstein i massene. På ca. 0,5 m en del metall/ blikk.</p> <p>1-2 meter: Silt- og leirmasser. En del teglstein i massene.</p> <p>Ingen lukt.</p> <p>Ikke vann i gravesjakt.</p>	<p>Blandeprøve, samt prøve fra 0-1 m og 1-2 m sendt til analyse.</p>

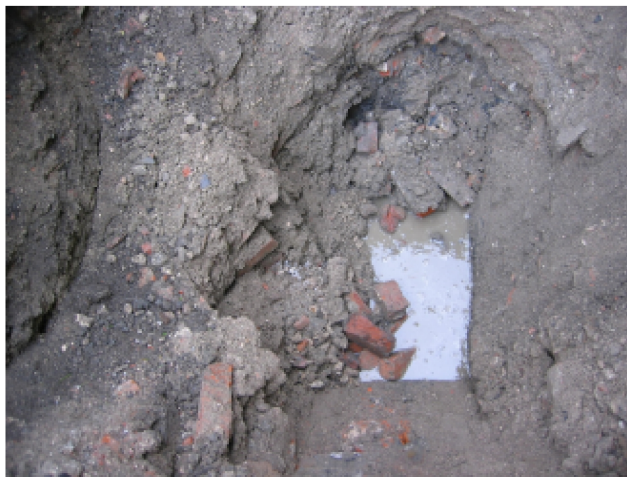
Bilde 3. M2

Under prøvetakingen ble det gravd ned til 2,5 meter i den dypeste sjakten, og massene var tørre. I hull M2 var det riktignok vann på ca. 1,6 meter, men det antas ikke å være grunnvann. I bunn av gravesjaktene var det siltige- og leirige masser.
