G E O T E A M

4425

Bjølsen Sanering

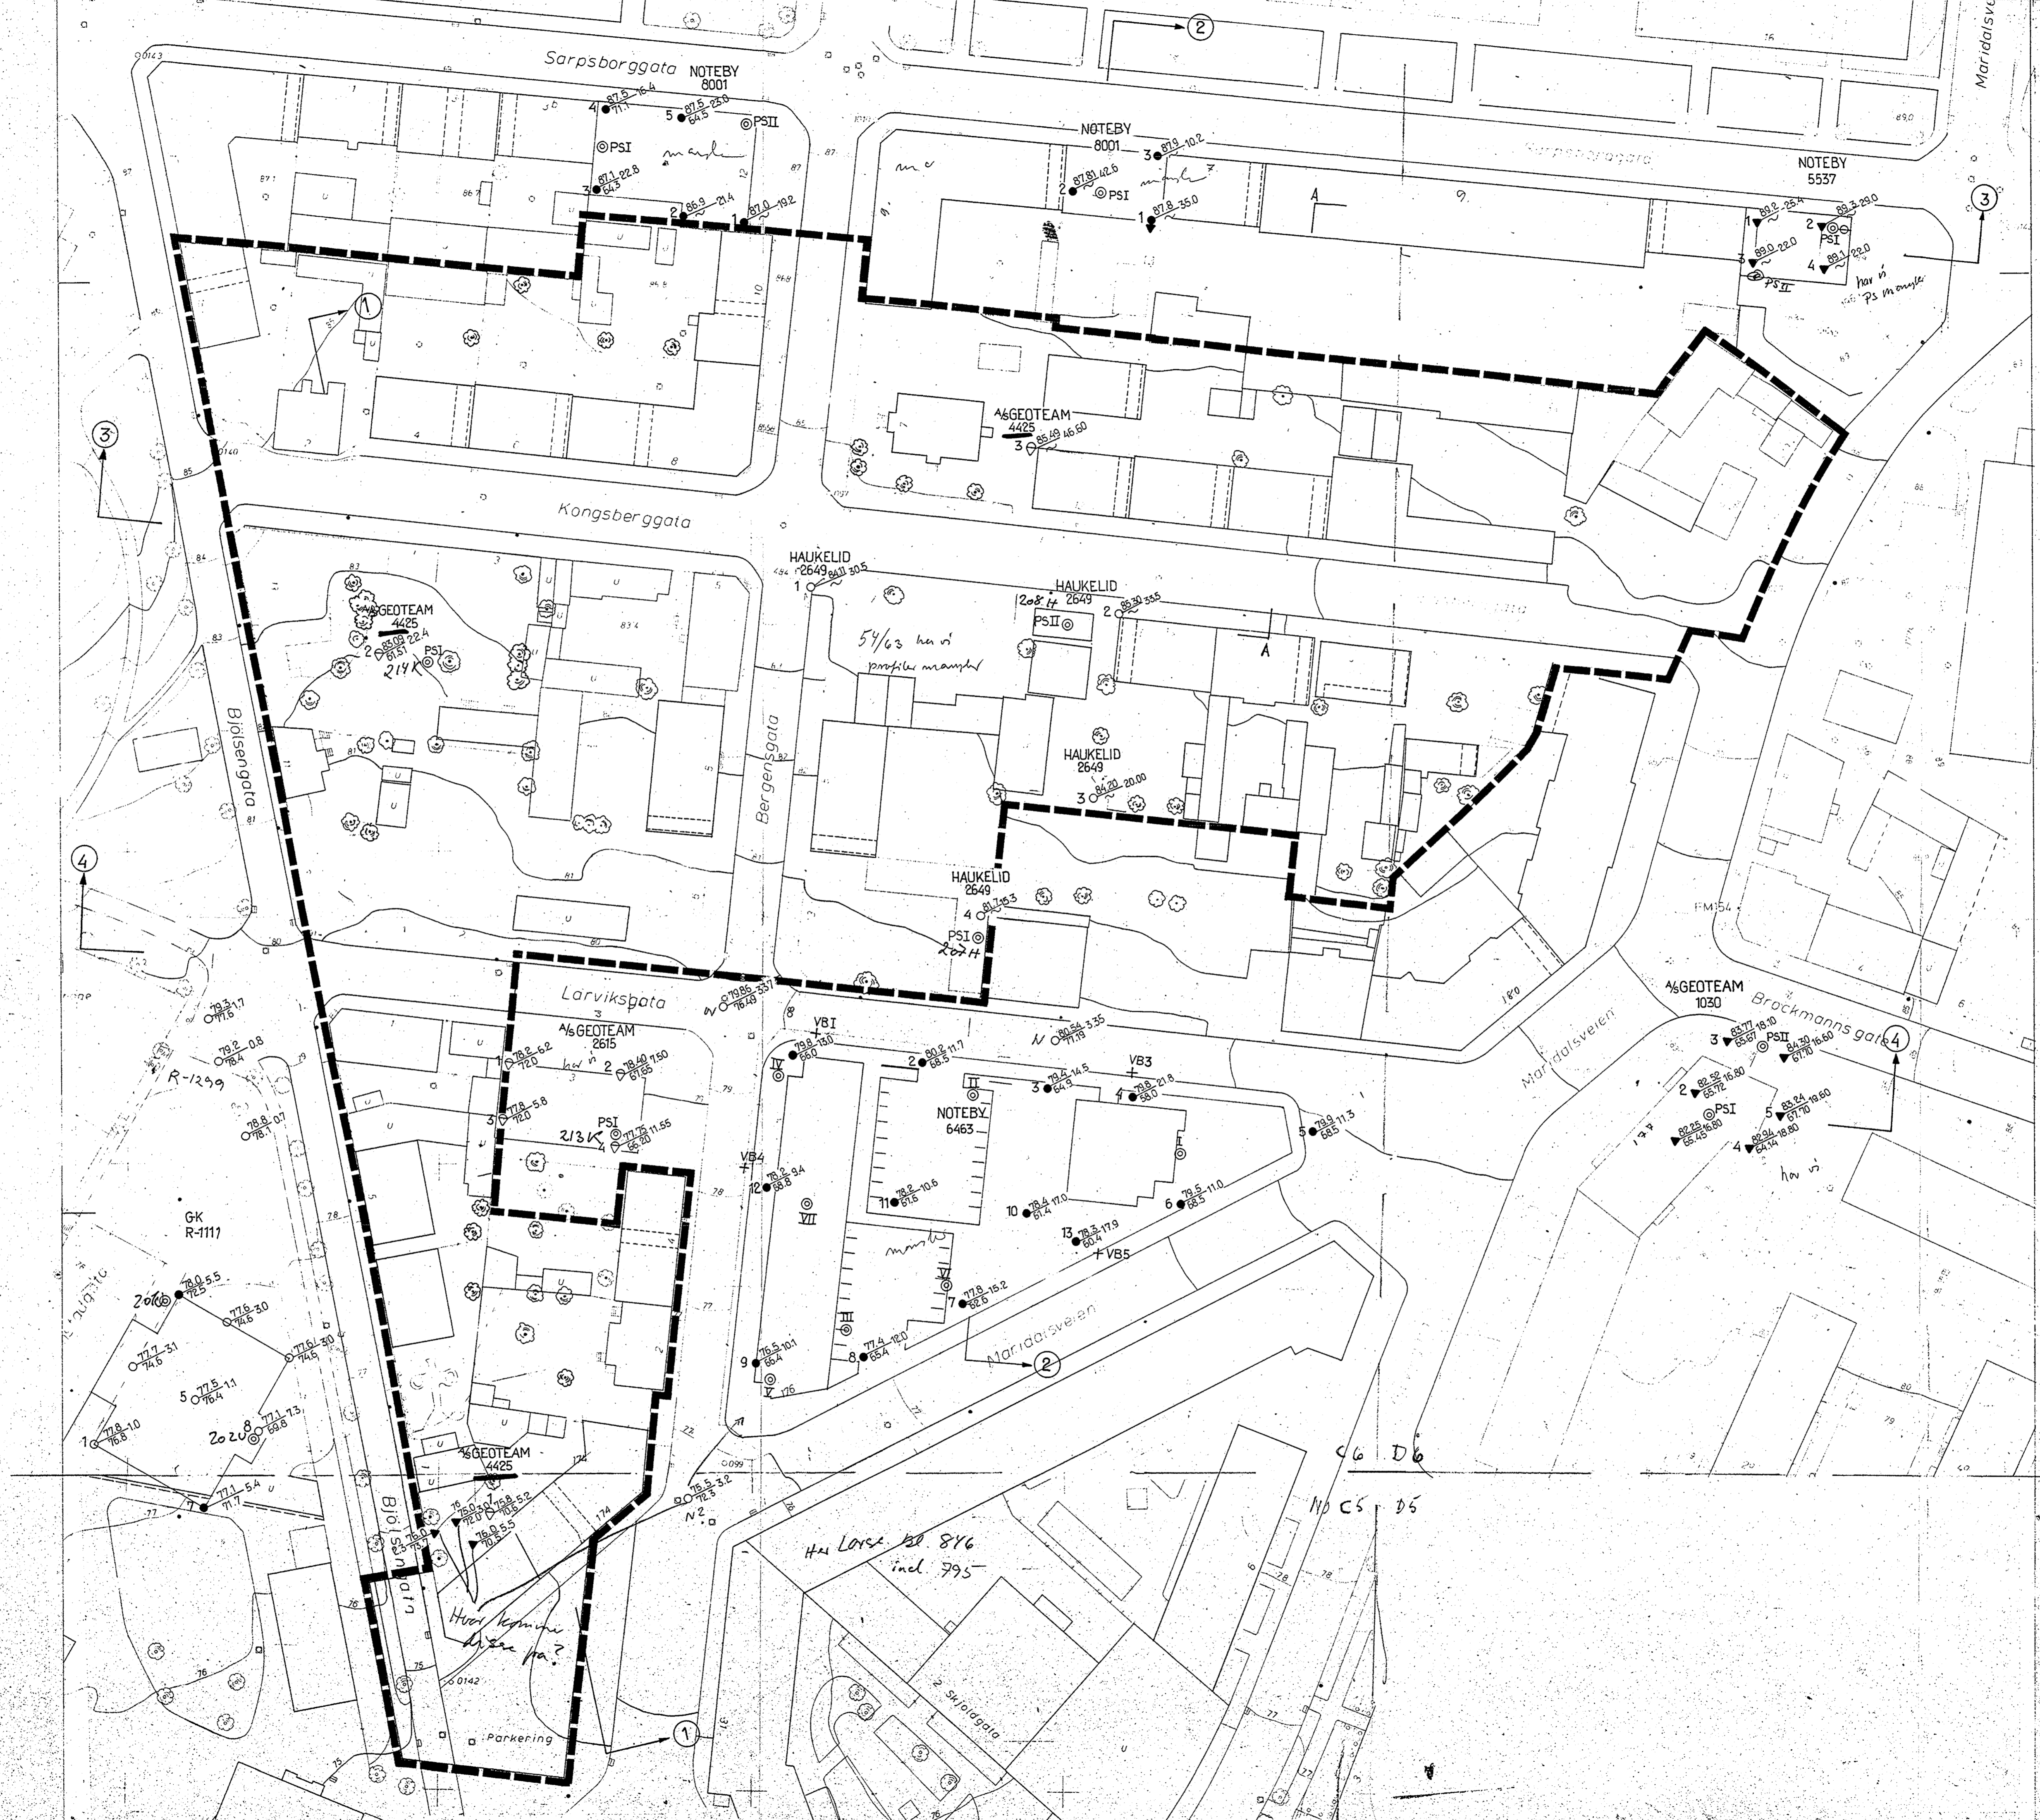
c			
b			
a			
Rev.	Dato	Sign.	
Oppdragsgiver: UNGDOMSBYGG AS			
Anlegg: SANERING			
Sted: BJØLSEN, OSLO			
Situasjonsplan med beliggenhet av utførte borer:			Målestokk: Målt: 1:500. Tegnet: ENR/As 22.jan.16. Kfr.
			Tegn. nr. 4425-5

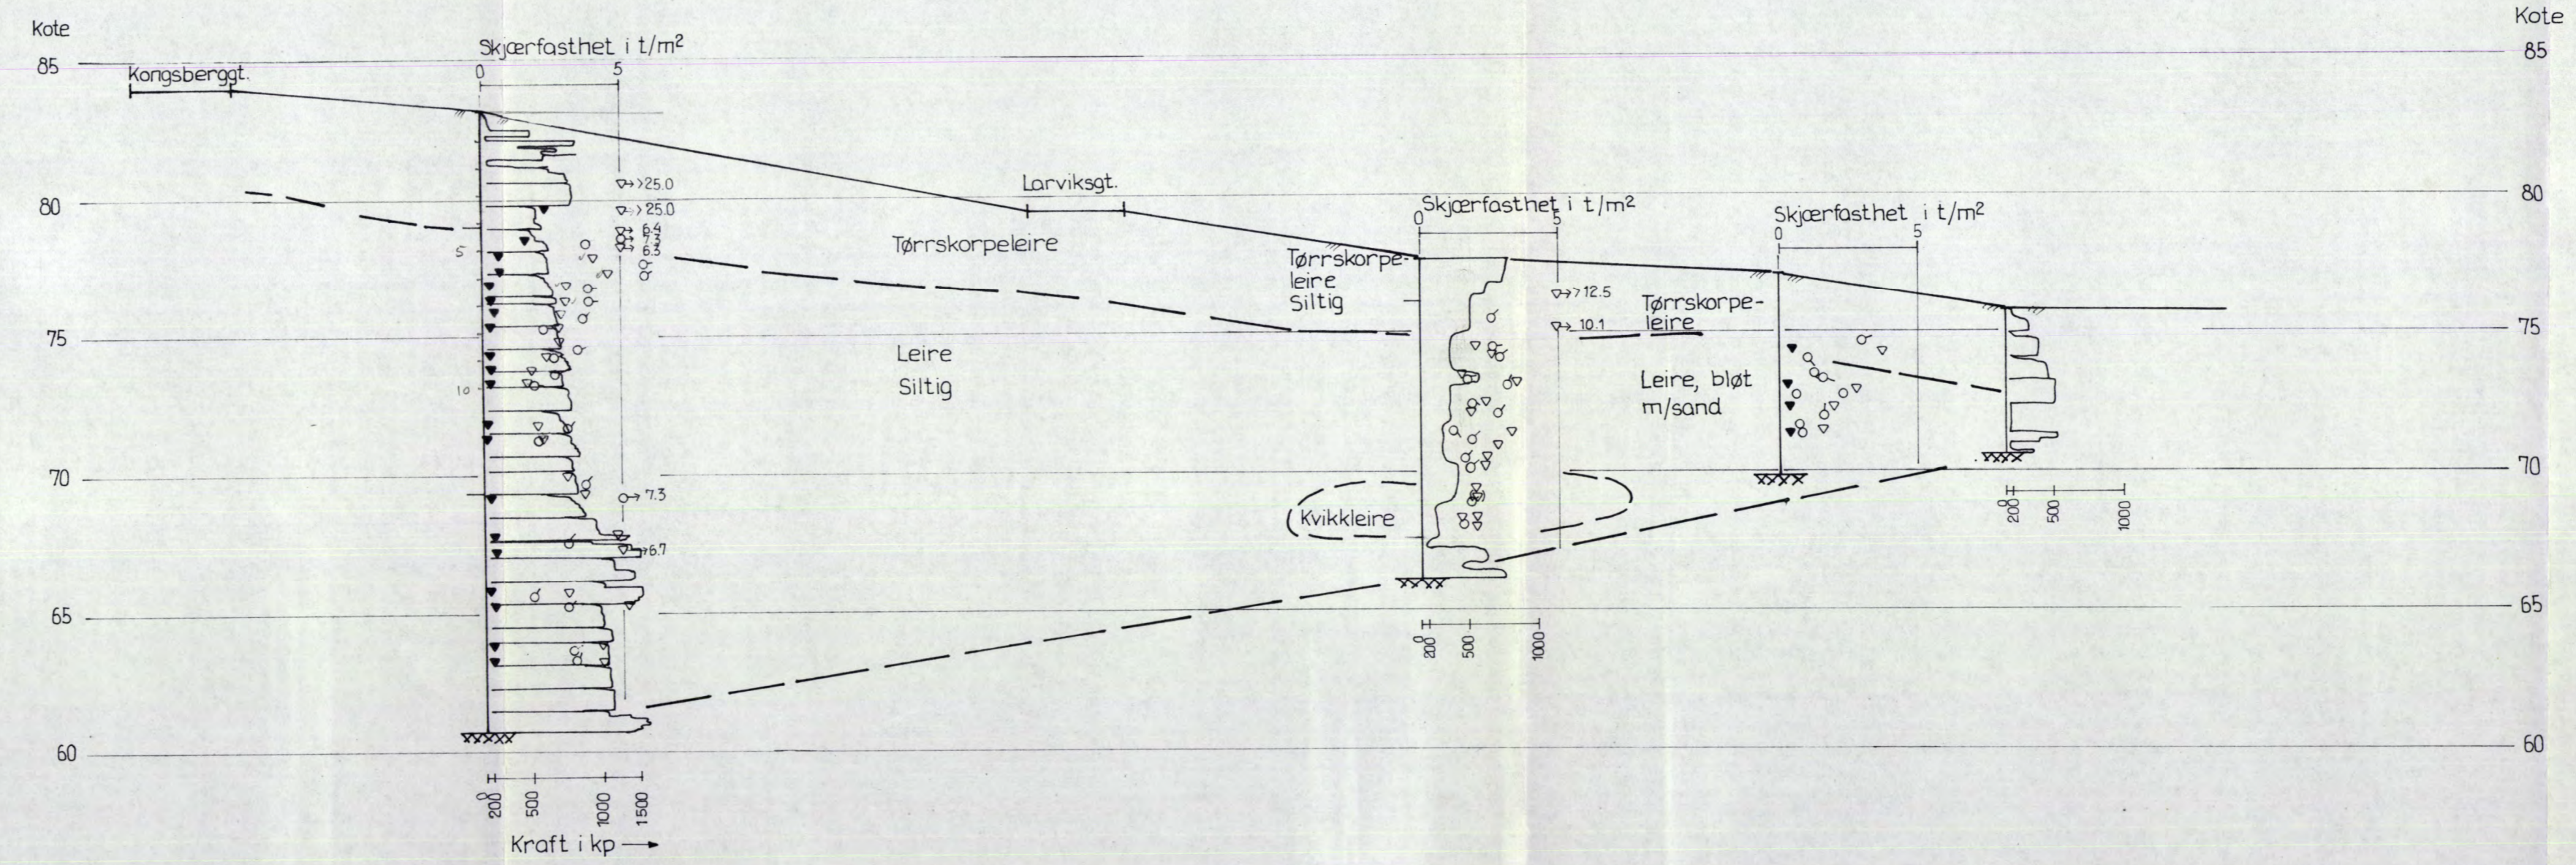
PROFIL 1-1 (Bjølsengata)

c			
b			
a			
Rev.	Dato	Sign.	
Oppdragsgiver: UNGDOMSBYGG A/s			
Anlegg: SANERING			
Sted: BJØLSEN, OSLO			
Profil 1-1 med borresultater og jordartsbeskrivelse.		Målestokk LM:1:500 HM:1:200	Målt Beregn. Tegn. ENR/As Kfr.
		Tegn. nr. 4425-1

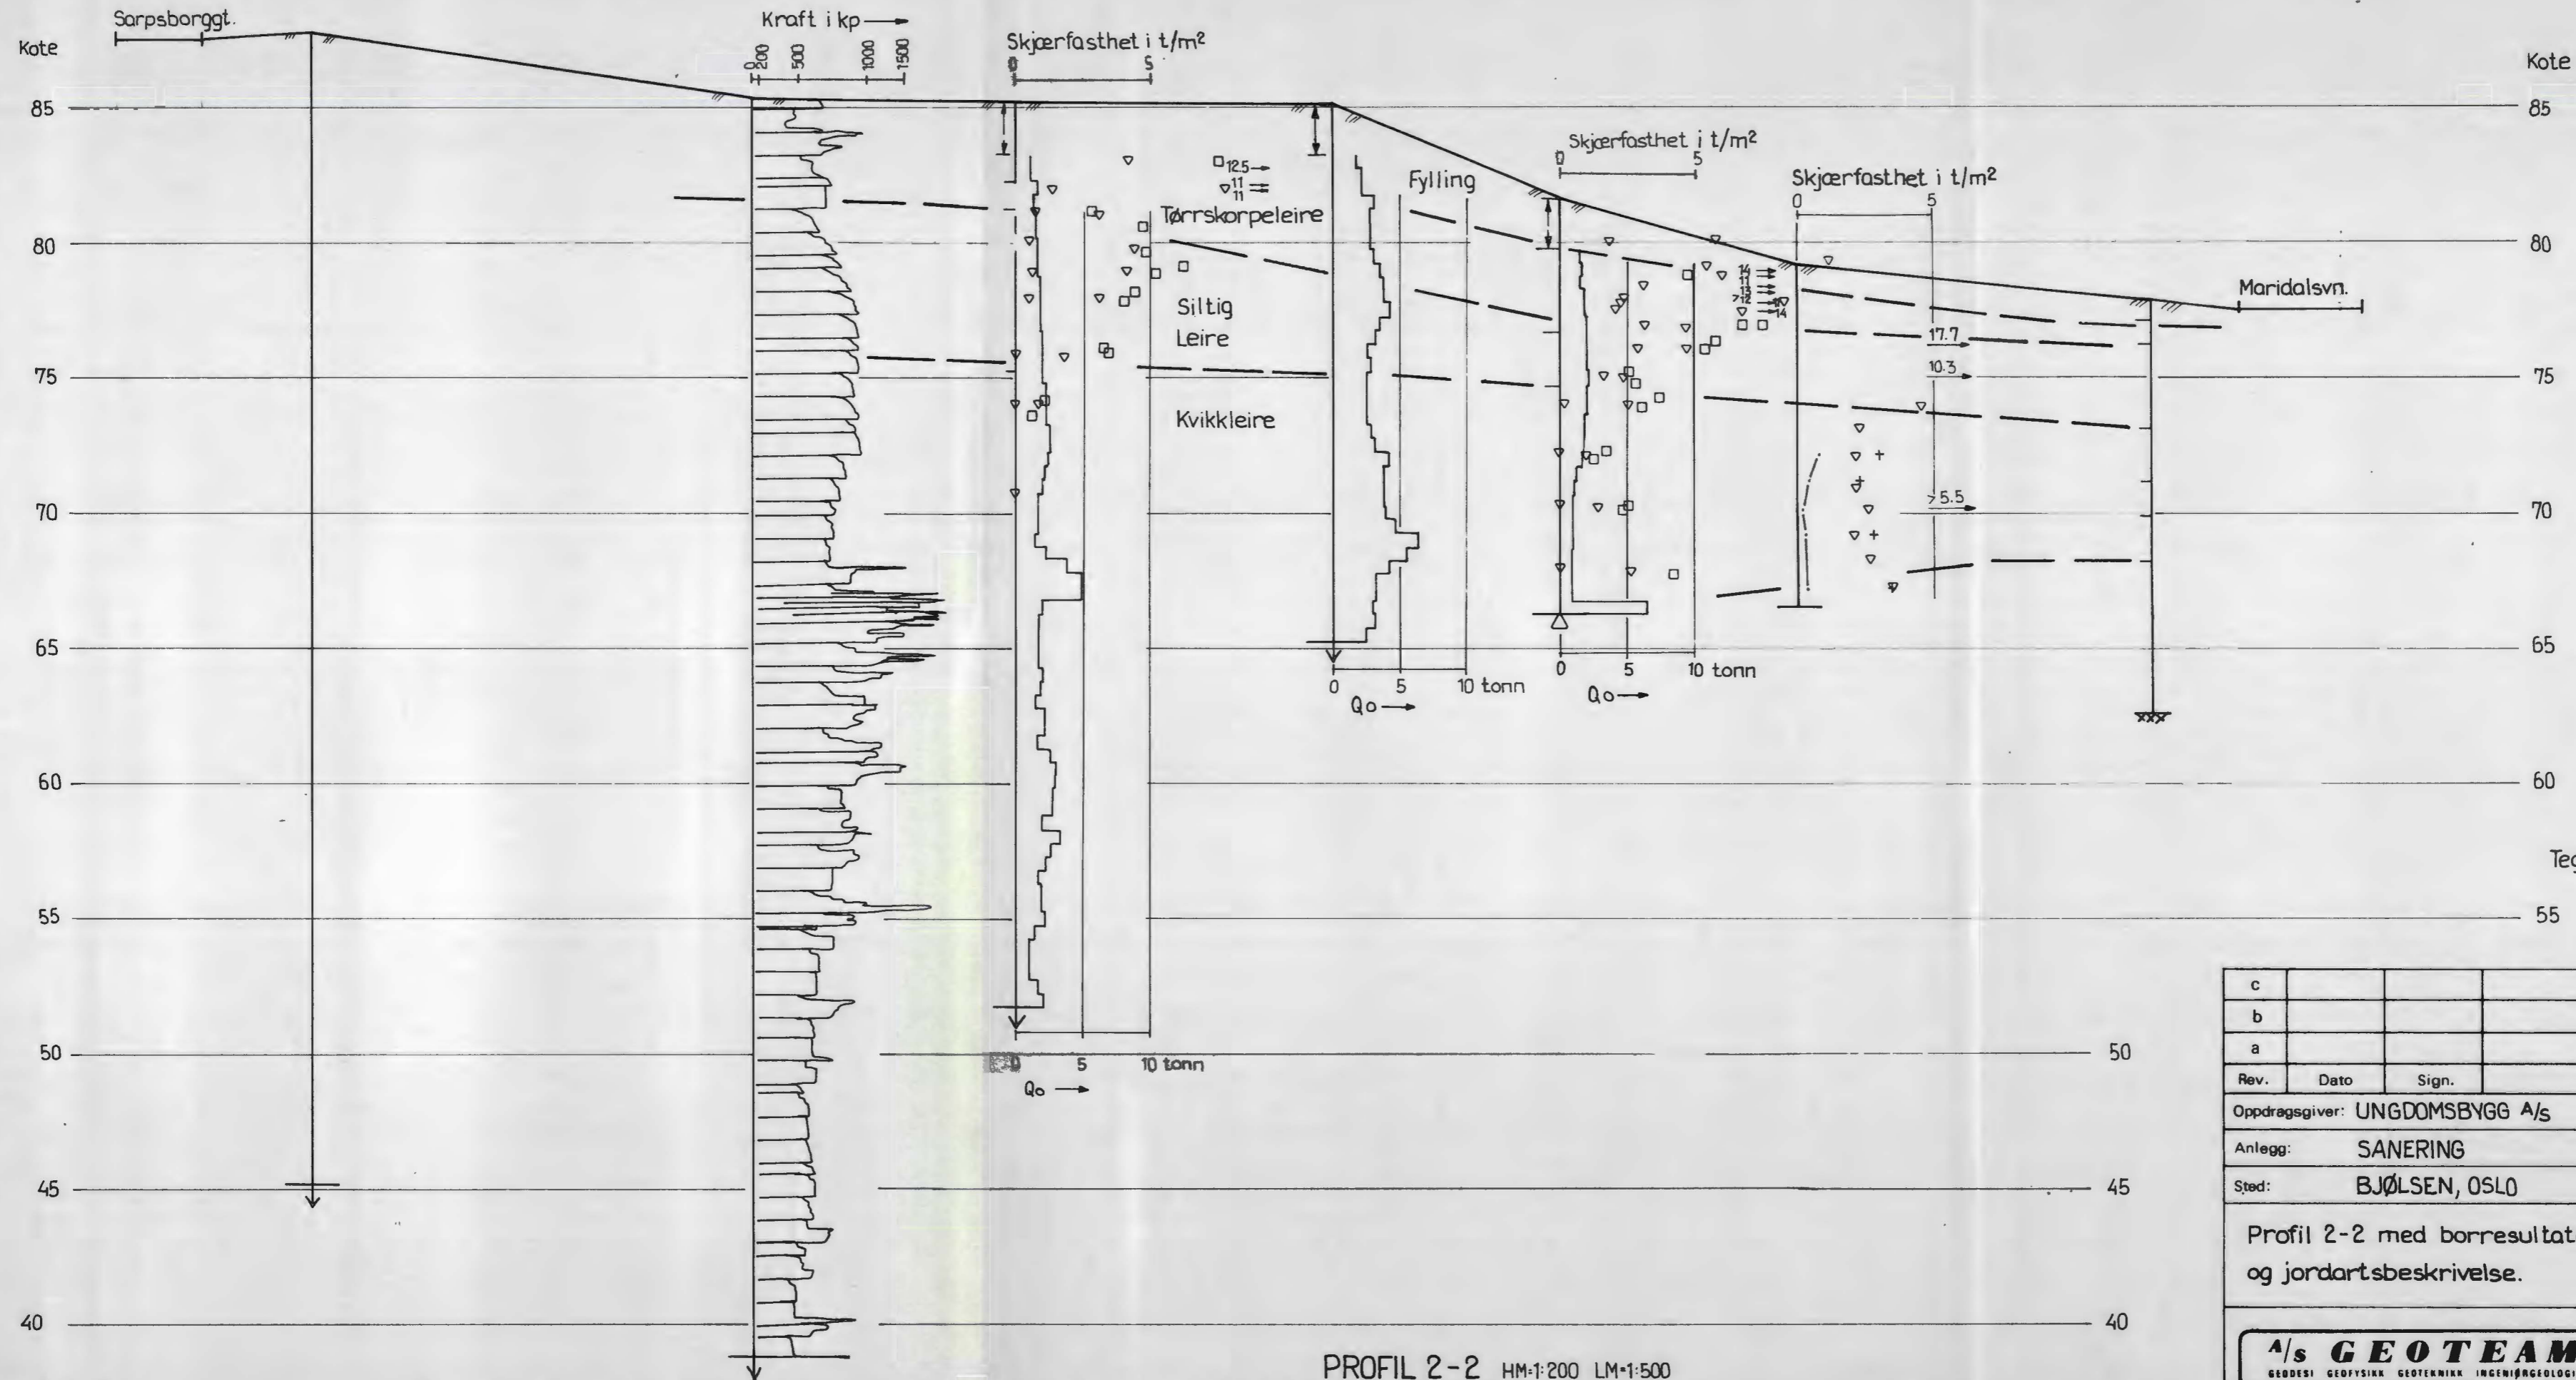
PROFIL 2-2 HM:1:200 LM:1:500

c			
b			
a			
Rev.	Dato	Sign.	
Oppdragsgiver: UNGDOMSBYGG A/S			
Anlegg: SANERING			
Sted: BJØLSEN, OSLO			
Profil 2-2 med borresultater og jordartsbeskrivelse.		Målestokk LM:1:500	Målt Beregn.
		HM:1:200	Tegn. ENR/AS 22.jan.-76
			Kfr.
			Tegn. nr. 4425-2

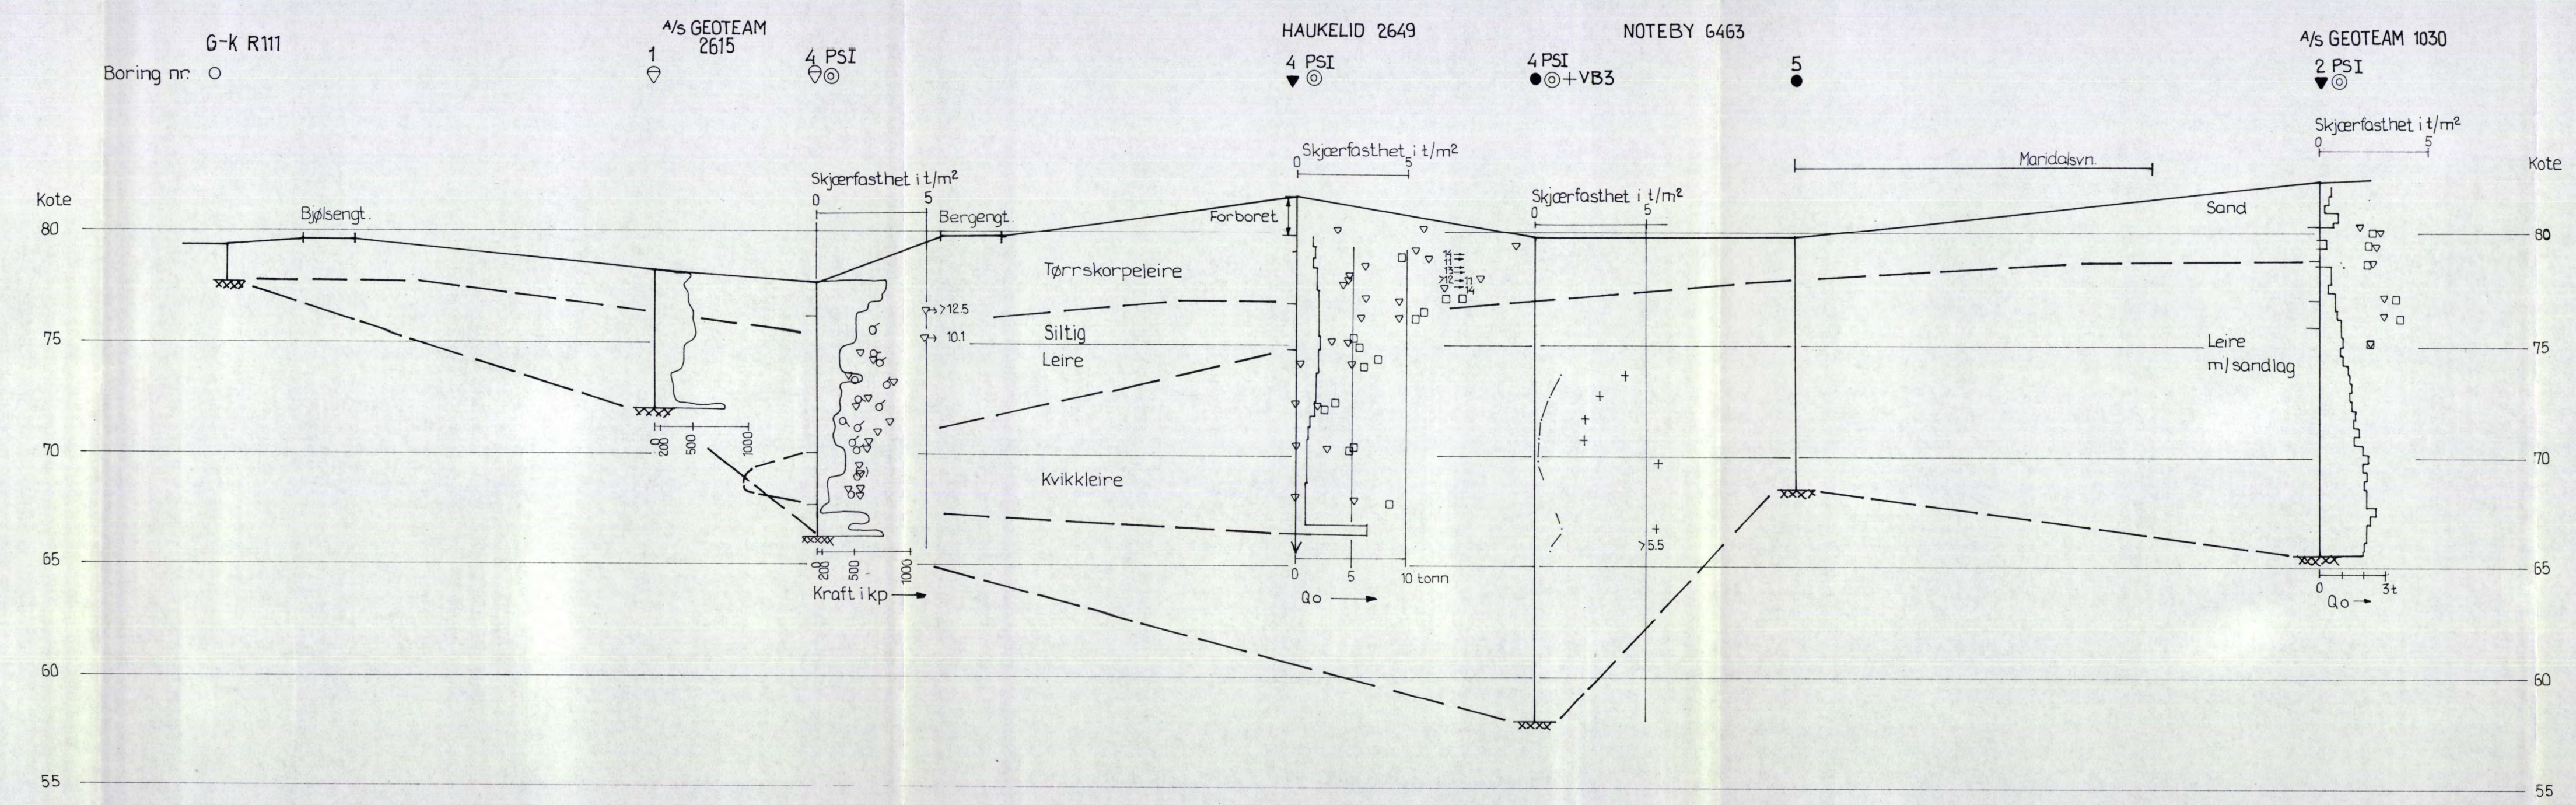
PROFIL 4-4 (Larviksgata)

c			
b			
a			
Rev.	Dato	Sign.	
Oppdragsgiver: UNGDOMSBYGG A/s			
Anlegg: SANERING			
Sted: BJØLSEN, OSLO			
Profil 4-4 med borresultater og jordartbeskrivelse.		Målestokk LM=1:1000 HM=1:200	Målt Beregnet Tegn. ENR/AS Kfr.
		Tegn. nr. 4425-4
