**11031 Bygdøy Kongsgård
Magasin- og publikumsbygg**

Miljø og grunnundersøkelser

Geoteknisk rapport 05-29 nr. 1

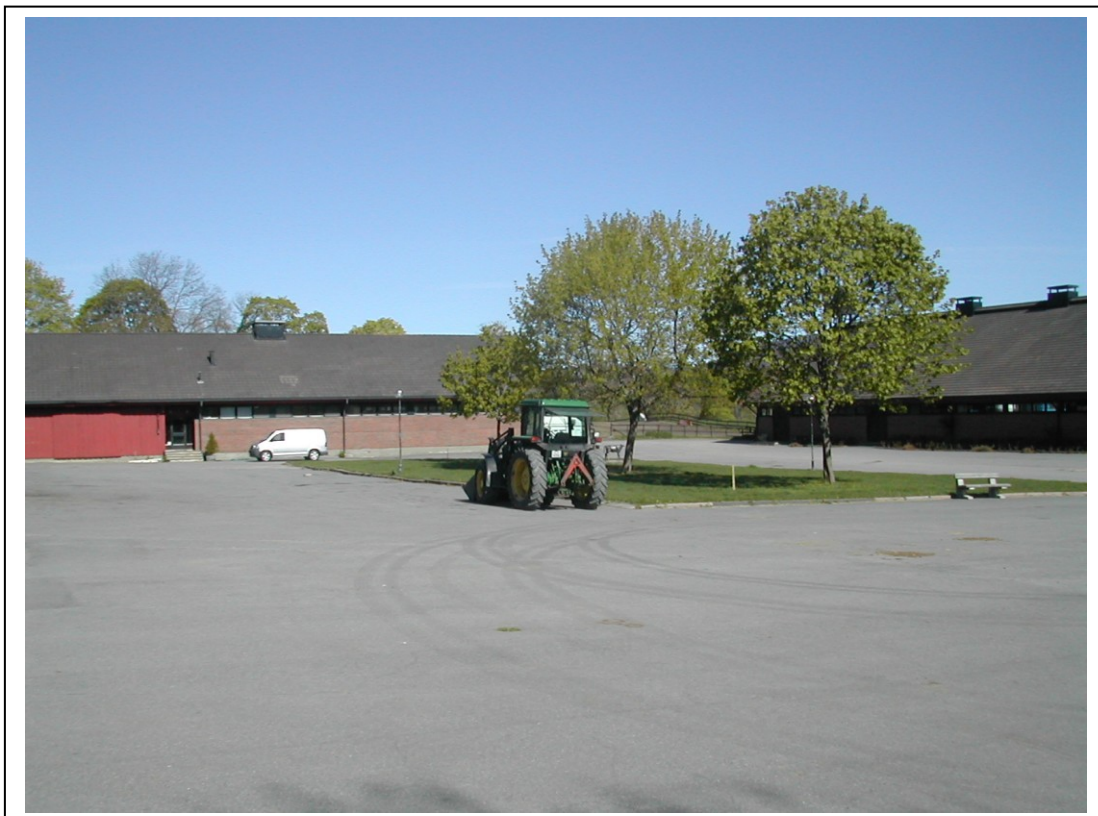
Bilde tatt mot nord, forsøksstall til venstre og fjøs til høyre

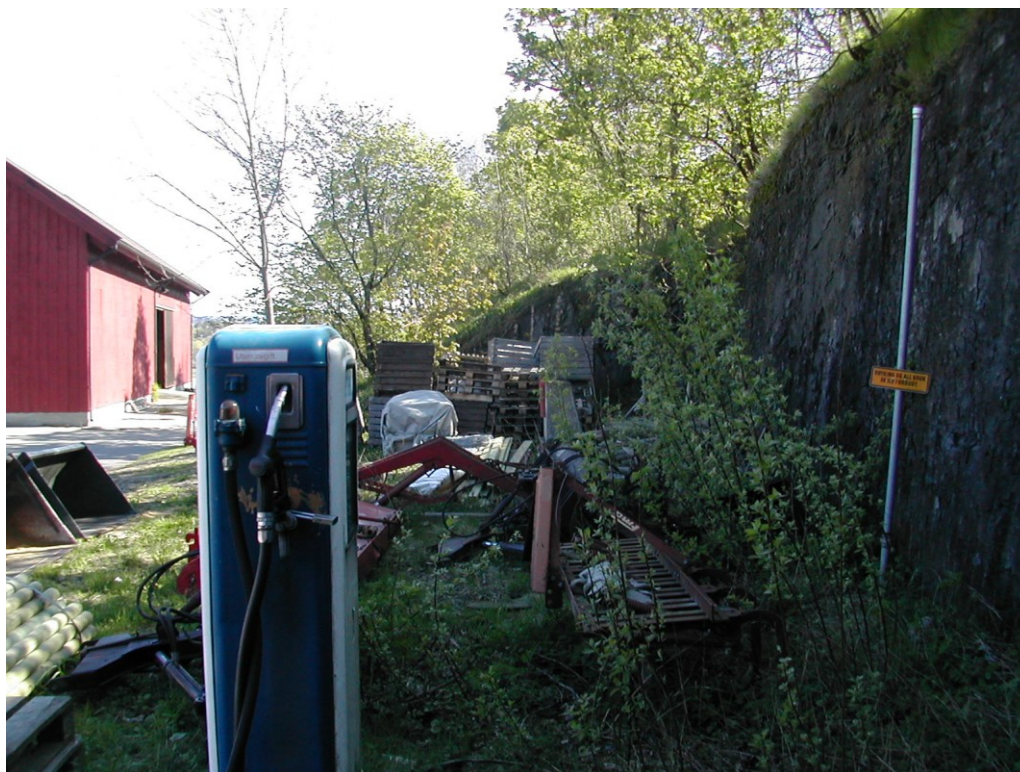
I området for nedgravd dieseltank har det tidligere vært to andre tanker; på høyden oppå fjellskjæringen. Disse er angivelig fjernet, men vi vet ikke hvilken tilstand de var i. Selv med intakte tanker kan det ha blitt forurenset ved påfyllingspunktene. Det ble derfor besluttet å ta prøver så nærme de potensielle kildene som mulig. Man ser av bilag 2 at både totalsonderinger og miljøprøver er tatt noe lengre nord enn foreslått av Statsbygg. Det skyldes både ledninger og rør i grunnen, og at arealet rundt dieseltanken fungerer som lagringsplass for traktorutstyr, se bilde:

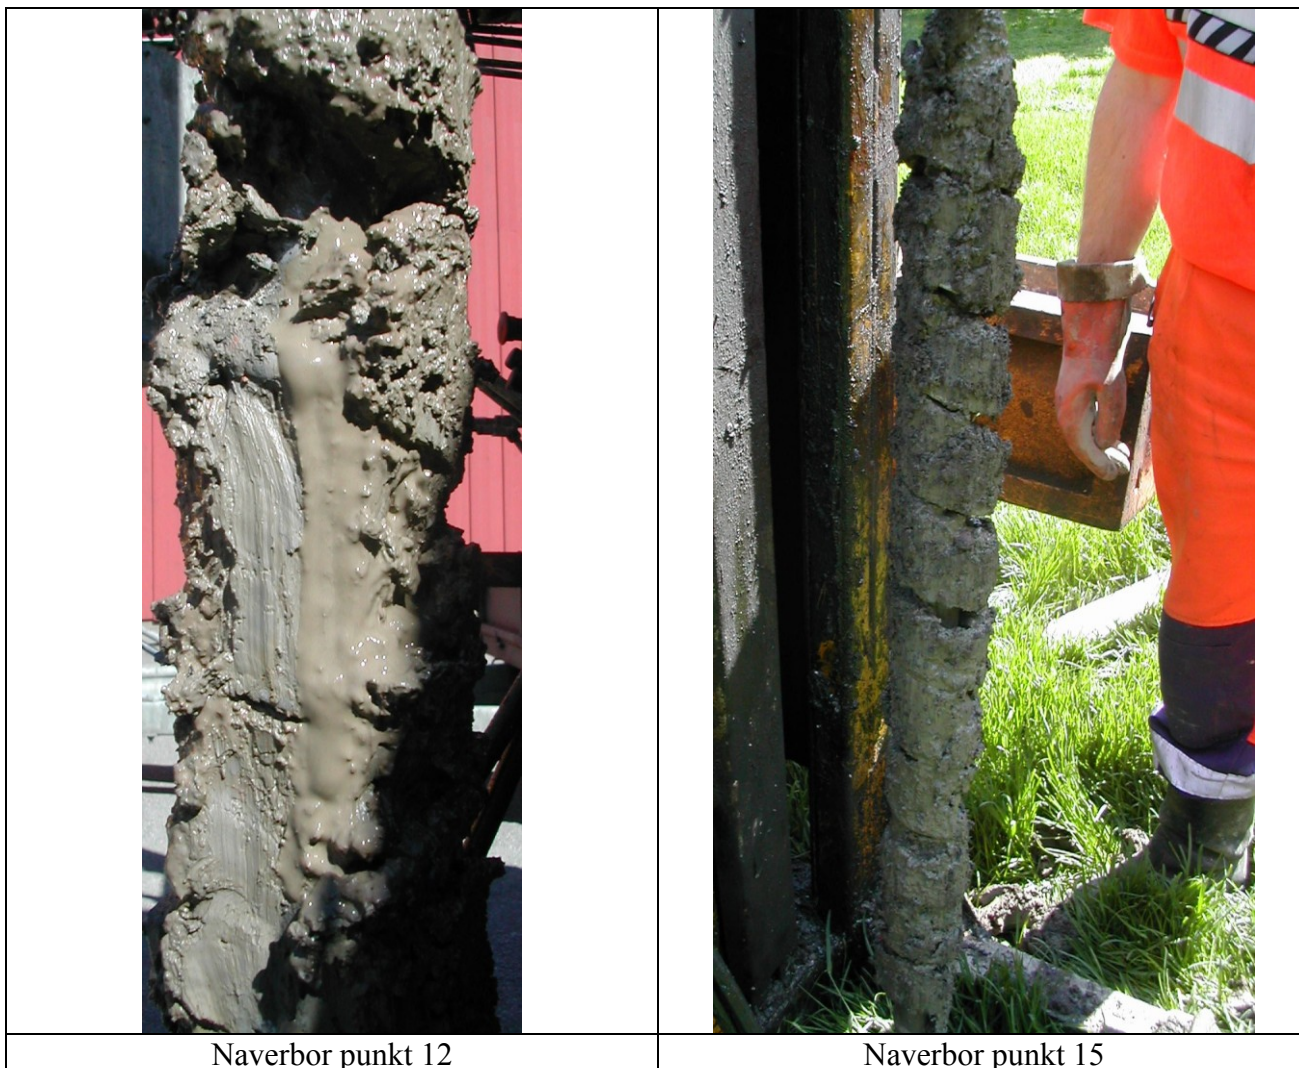
Påfølgende 2 bilder viser opptatte prøver fra hhv punkt 12 og 15:

- I punkt 12 ble det tatt 1 prøve fra 2,0-3,0 meter. Det var noe sand og grus ned til ca 1,5-2,0 meter, med gradvis overgang til leira som ble prøvetatt. Prøven luktet ikke.
- I punkt 15 ble det tatt 2 prøver fra hhv 1,5-2,0 meter og 2,0-2,5 meter. Øverste prøve bestod av siltige, tørre og relativt faste masser, denne luktet ingenting. Nederste prøve bestod av silt og siltig leire, vesentlig våtere, denne luktet ingenting. Bildet viser hele skovlprøven, dvs begge prøvene beskrevet.
