Saksnr. 11/06677, Markveien, Oslo

Boring : B8

Vedlegg 3

Miljøprofil

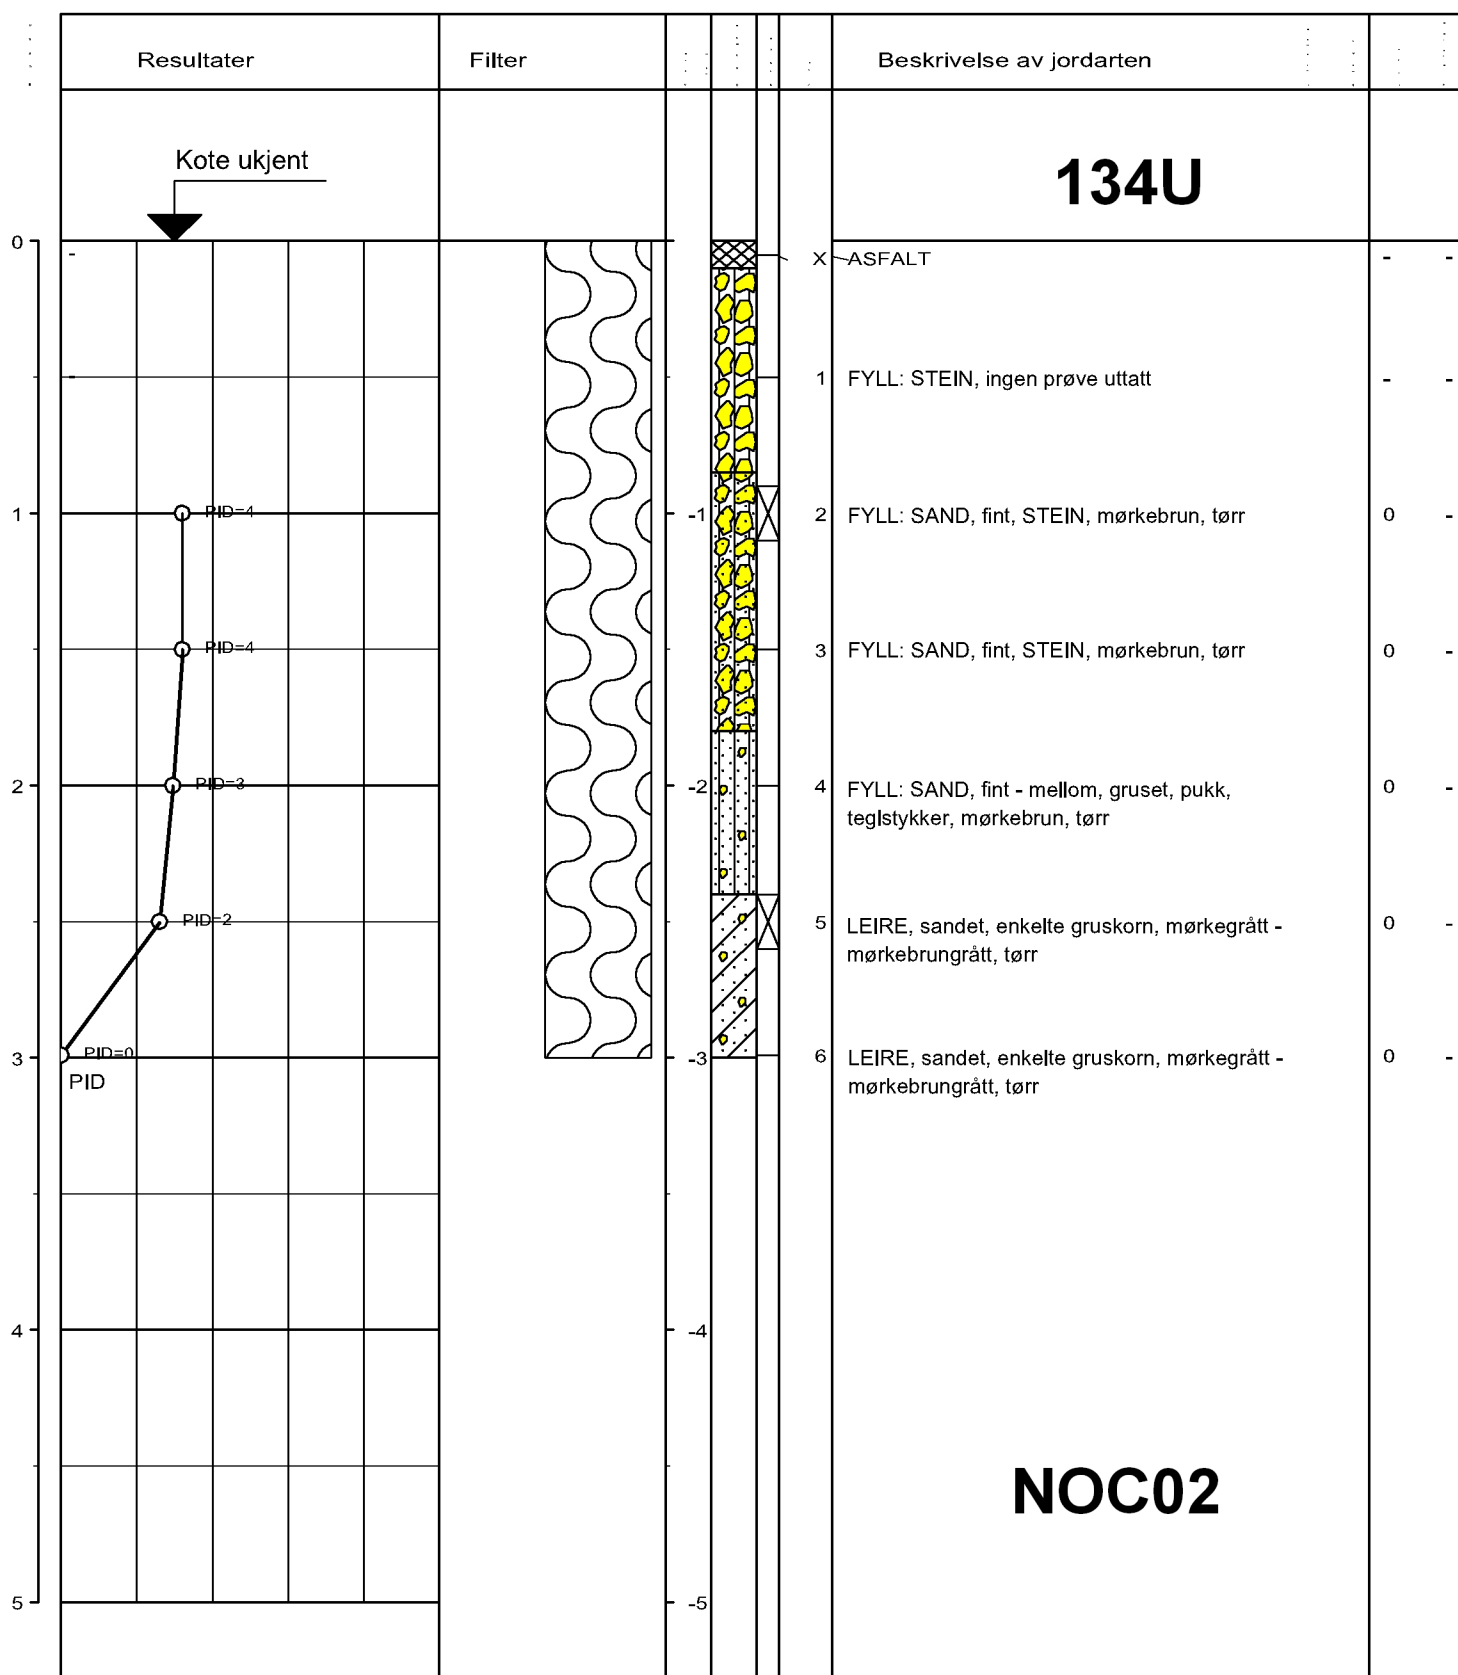
<p>☒ = prøve tatt til kjemiskeanalyse</p> <p>0 = ingen lukt + = misfarget</p> <p>1 = svak lukt - = ikke misfarget</p> <p>2 = lukt</p> <p>3 = sterk lukt</p>
--	---
