Selvaag Bjørnåsen Nord AS

Boligutbygging, Bjørnåsen nord

Rådgivningsrapport
11-286 nr. 1

Tiltakshaver: Selvaag Bjørnåsen Nord AS
Oppdragsgiver: Selvaag Bjørnåsen Nord AS
Rapport: 11-286 nr. 1
Rapporttype: Geoteknisk resultatrapport, rådgivning
Stikkord: Fundamenteringsforhold
UTM, sone 32V: N6634500 Ø602410

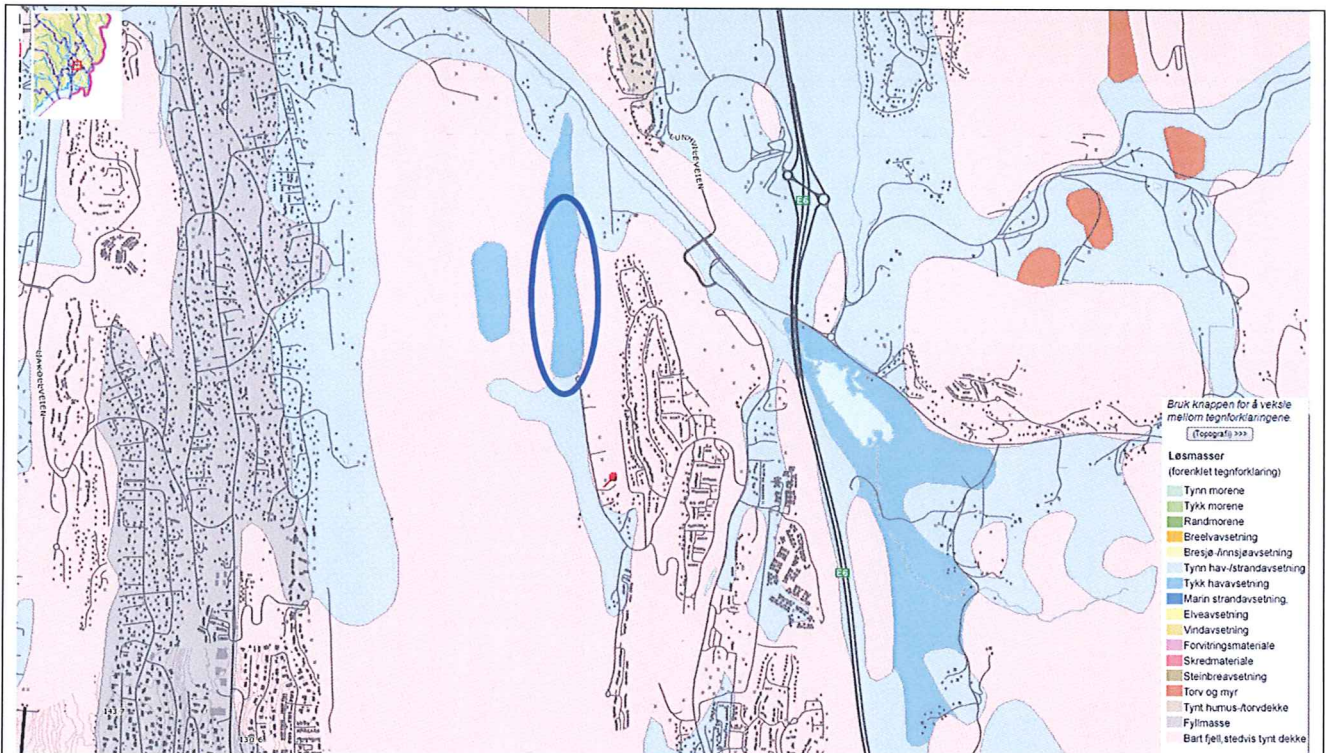
Figur 1 - NGUs løsmassekart

Ifølge kvartærgeologisk kart, Figur 1, forventes det tykk havavsetning på tomten. Mot vest og øst er det forventet bart fjell/tynt dekke.

Brunt = Torv og myr

Mørkeblått = Marin strandavsetning

Dette vurderes til å bekrefte NGUs løsmassekart som tilsier bart fjell/tynt dekke mot øst og vest.

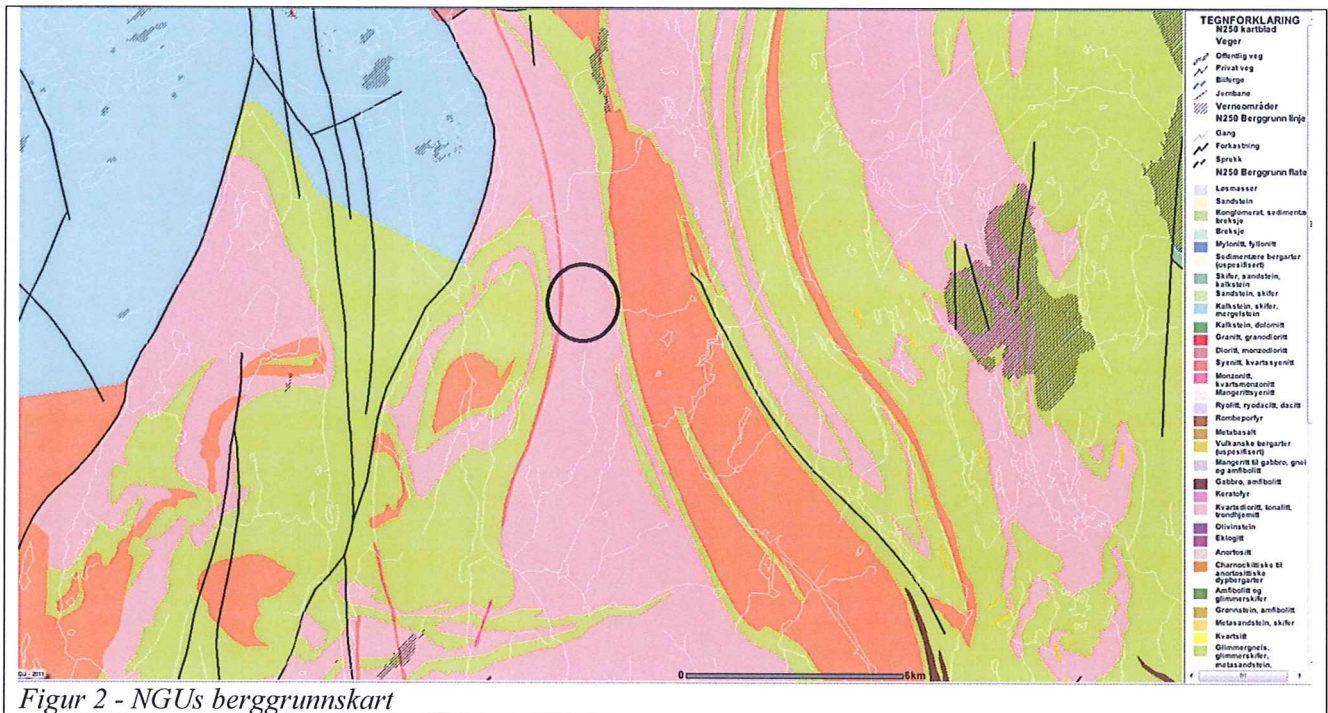
Figur 2 - NGUs berggrunnskart

NGUs berggrunnskart indikerer at berget i området er «*Granodioritt og tonalitt, massiv og foliert*». Dette er normalt berg av god kvalitet. Forekomstene av uran i denne bergarten er imidlertid høy, fra uran spaltes radium og videre radon.

Bergarten på stedet gir fra seg radon, det er liten løsmassemektighet og ikke høytstående grunnvann. Dette gjør at en kan forvente radon i så store konsentrasjoner at tiltak er nødvendig. Det anbefales dermed å prosjektere samtlige boliger med radonsperre og mulighet for ettermontering av pumpe hvis nødvendig, ref /3/.

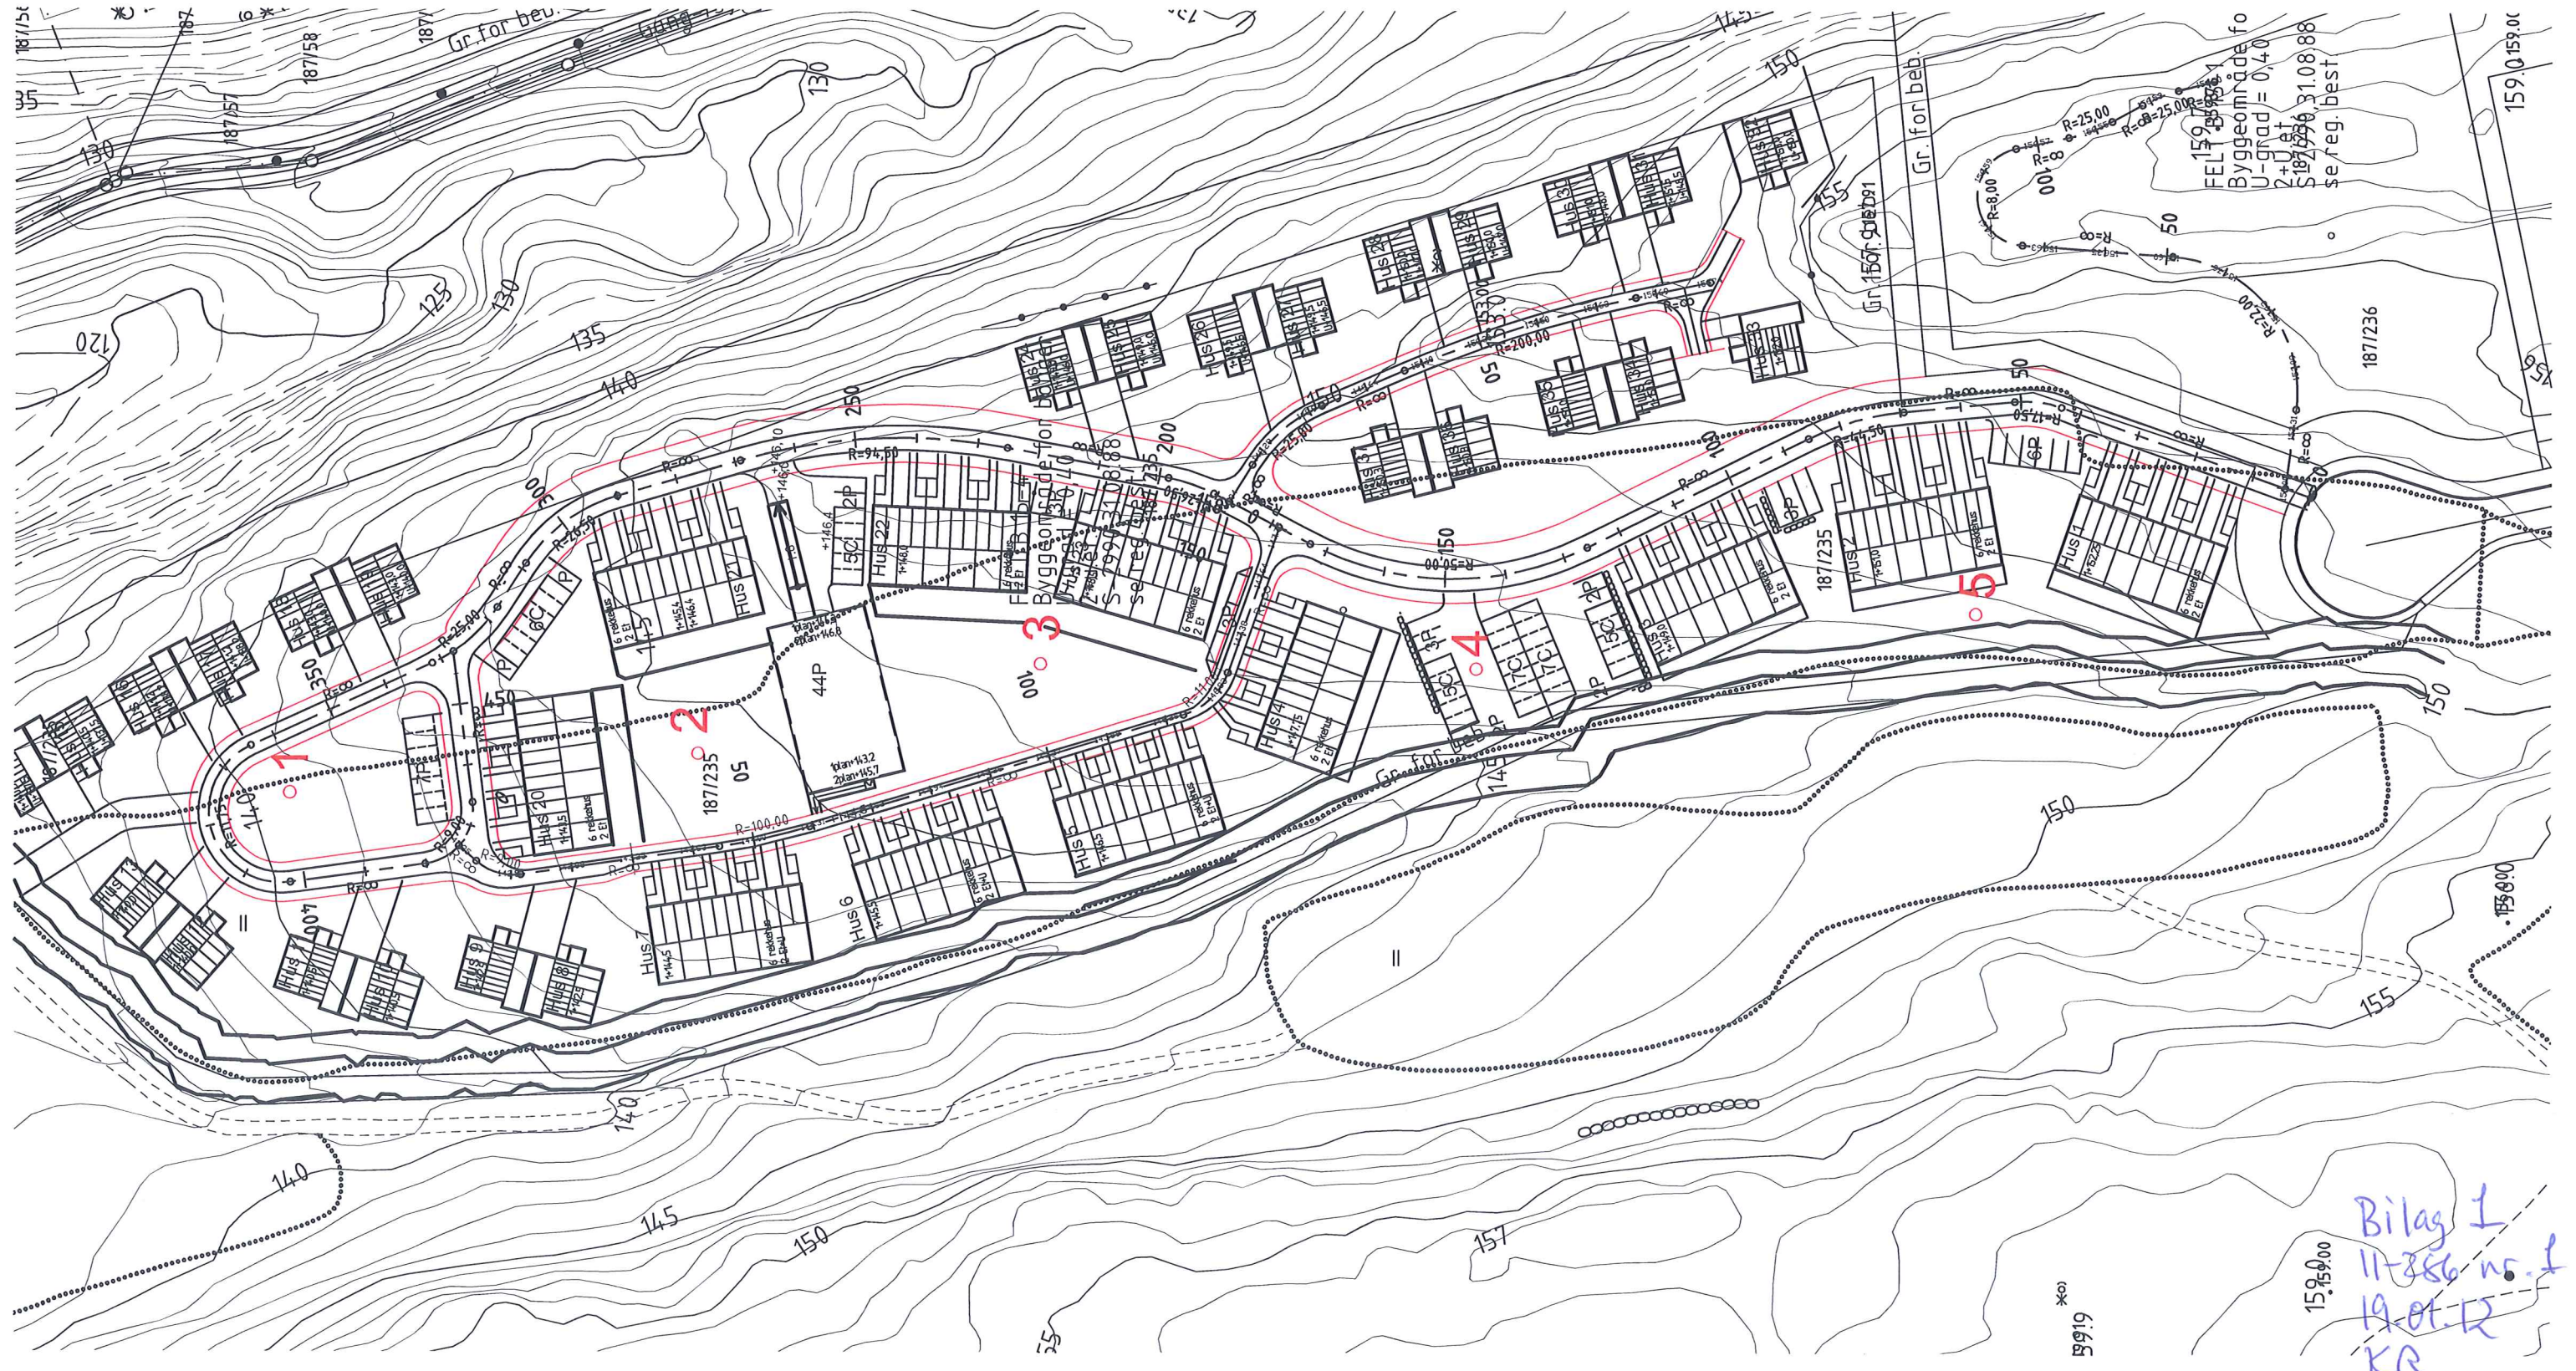
159,000
 Bilag I
 11-886 nr. 1
 19.01.12
 KR

PGI klytlet
 ca. 6 m
 mot vest
 fra opprinnelig
 posisjon.

Det ble utført prøvegraving i 5 punkter. Undersøkelsene ble utført den 19.12.2011 av Kristoffer Rabstad fra Løvlien Georåd. Prøvepunktene plassering er indikert på kartet på bilag 1, de nøyaktige koordinatene er gjengitt i rapporten og sendt i kof-format pr epost.

Plasseringen av prøvegroperne er indikert på bilag 1, den nøyaktig innmålte posisjonen er gitt nedenfor, kof-fil med koordinater mottatt fra Geir Bråtner i OMS Oppmåling er videresendt til Anita Leirvik og Tore Selheim.
