**OSLO KOMMUNE,
VANN OG AVLØPSETATEN**

Enebakkveien del 2

TILTAKSPLAN

Referanse til rapporten:	Golder Associates AS 2011. Tiltaksplan Enebakkveien del 2 rapport 10 509 12 0080-1 rev 1
---------------------------------	--

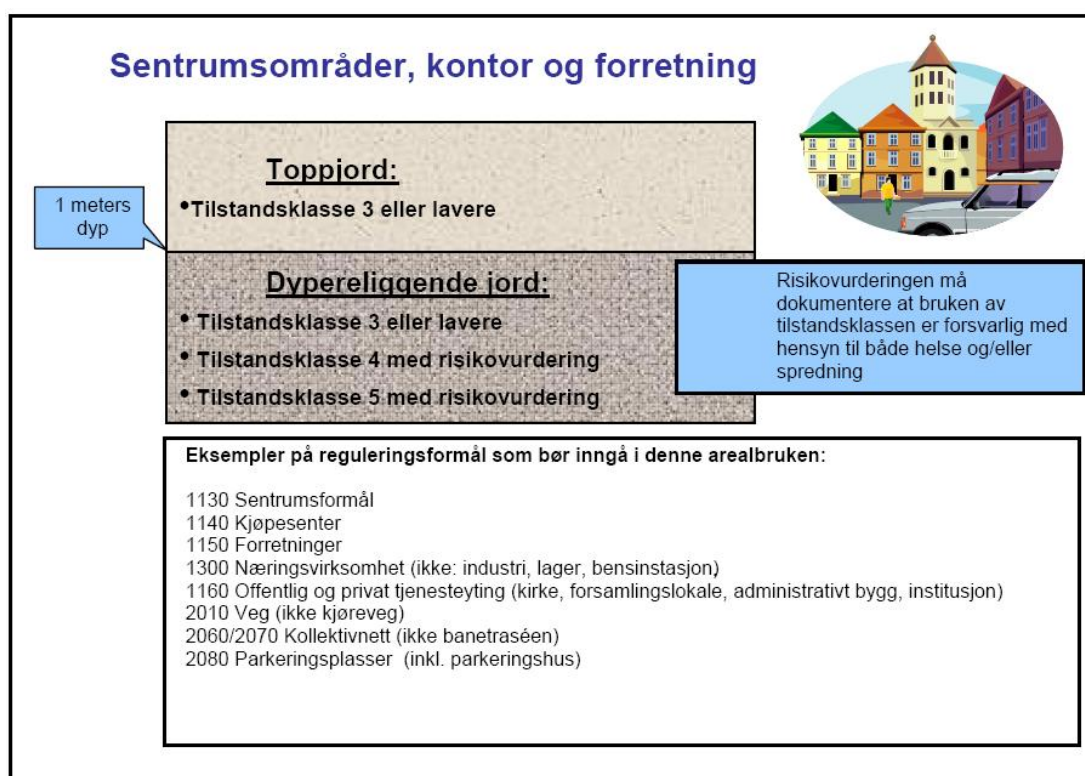
Figur 1 Arealbruk sentrumsområder, kontor og forretning

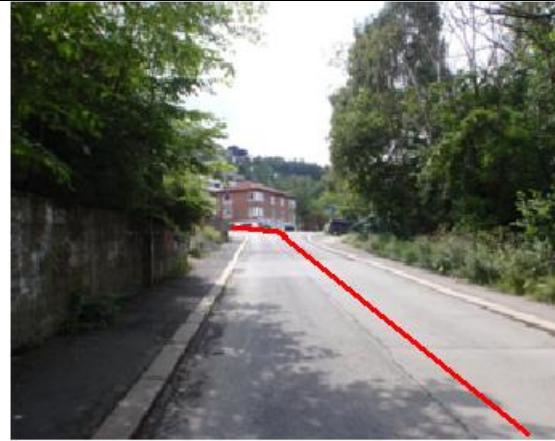
Foto 1: Enebakkveien. Traséen går omtrent som vist på bildet.

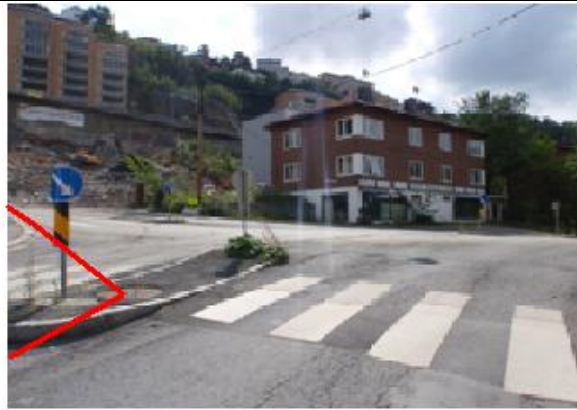
Foto 2: Krysset Enebakkveien Konows gate. Traséen går omtrent som vist på bildet.

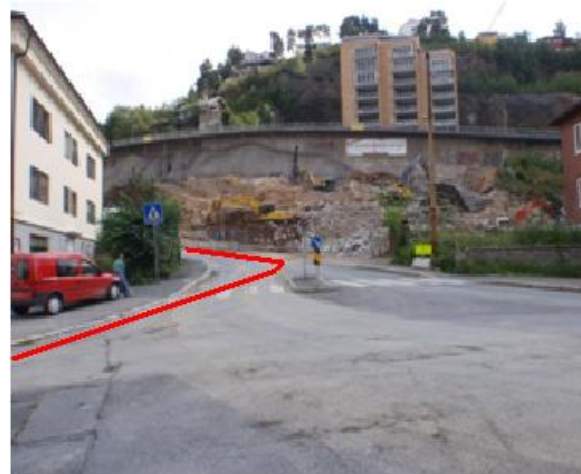
Foto 3: Konowgate 80 på venstre side. Traséen går omtrent som vist på bildet.

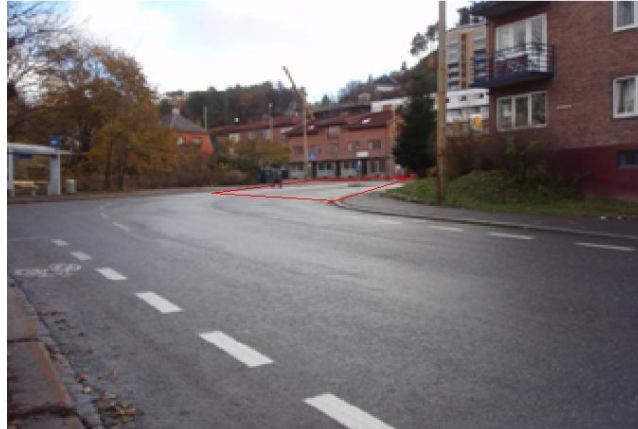
Foto 4: Konows gate 75 på høyre side. Den nordlige delen av området, hvor den prosjekterte traséen i Konows gate – Valhallveien kan ligge, fotografert mot Øst (merket av med rød farge).

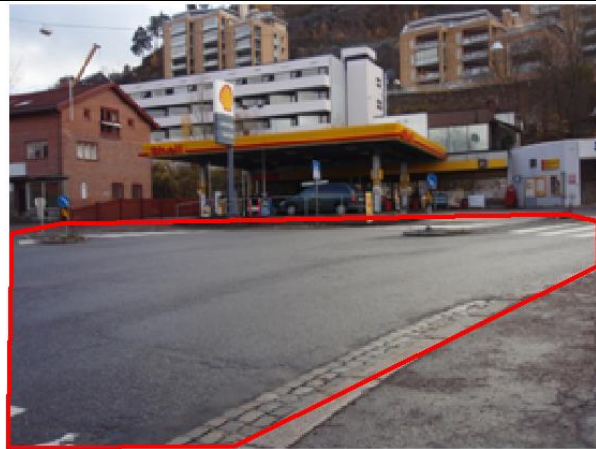
Foto 5: Krysset Konowsgate – Valhallveien fotografert mot syd. Området hvor den prosjekterte traséen i Konowsgate – Valhallveien kan ligge er markert med rødt.

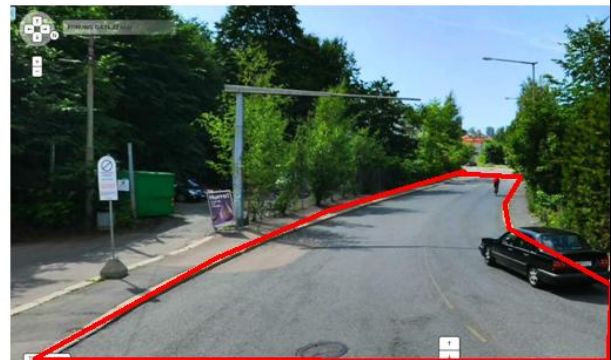
Foto 6: Valhallveien 2 ligger til høyre i bildet. Området hvor den prosjekterte traséen kan ligge i Valhallveien (fotografert mot vest) er markert med rødt.

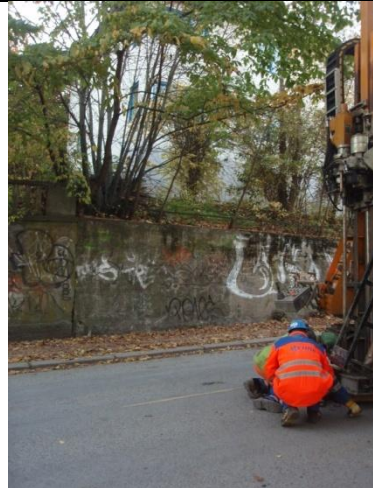
Foto 1: Enebakkveien 77 i bakgrunnen.
Beliggenheten til prøvepunkt E1

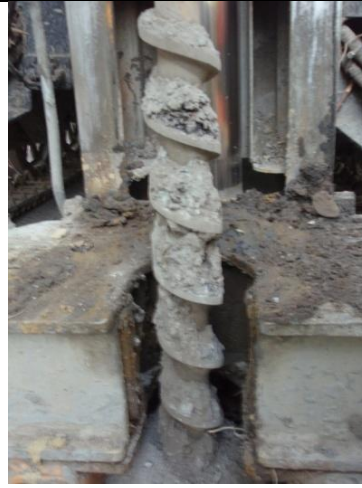
Foto 2: E1 nivå 0-0,5m

Resultatene i Tabell 3 over viser at massene i nivå 0-1m tilsvarer tilstandsklasse 4 (dårlig). Kromatogram i vedlegg 8 indikerer at oljetypen kan være bitumen og det er derfor trolig at det har vært små asfaltfragmenter i prøven. Massene i nivå 1-1,8m tilsvarer tilstandsklasse 1 (meget god).

Massene i nivå 0-1m tilsvarer tilstandsklasse 4. Tilstandsklassen er direkte koblet opp mot at det er asfaltfragmenter i prøven, og asfalt må derfor sorteres ut og leveres til godkjent mottak. De resterende massene kan disponeres fritt.

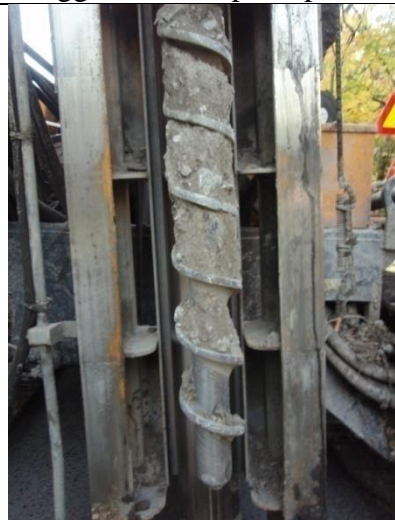
Foto 3: E1 nivå 0,5-1m

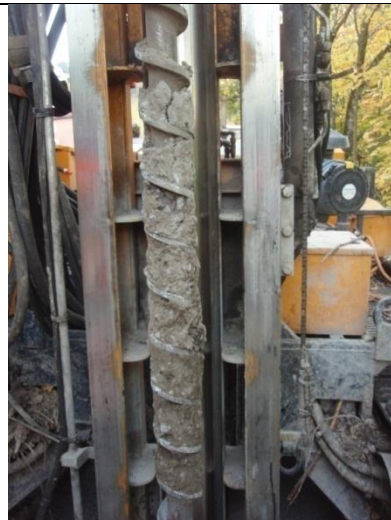
Foto 4: E1 nivå 1-1,8m

Massene i nivå 1-1,8m tilsvarer tilstandsklasse 1 og kan derfor disponeres fritt.

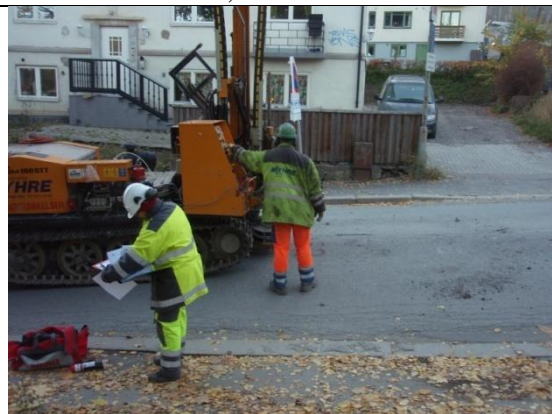
Foto 5: Enebakkveien 79 i bakgrunnen.

Beliggenheten til prøv punkt E2

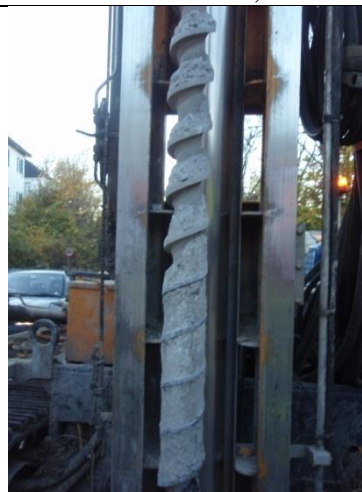
Foto 6: E2 nivå 0-1m

Resultatene i Tabell 3 over viser at massene i nivå 0-1m og nivå 1-1,8m tilsvarer tilstandsklasse 2 (god). Kromatogrammer i vedlegg 8 indikerer at oljetypen kan være bitumen og det er derfor trolig at det har vært små asfaltfragmenter i prøven. Kromatogrammene viser også påvirkning av de lette hydrokarbonene i den tyngste oljefraksjonen. Dette indikerer at hydrokarbonene ikke bare har opphav fra asfalt, men også fra andre typer hydrokarboner (slik at de er å betrakte som forurenset). De forhøyde PID målingene av poreluften i jorden underbygger dette. Massene i nivå 1-1,8m tilsvarer tilstandsklasse 2 (god).

Massene i nivå 0-1m tilsvarer tilstandsklasse 2. Tilstandsklassen er direkte koblet opp mot at det er asfaltfragmenter i prøven, og asfalt må derfor sorteres ut og leveres til godkjent mottak. De resterende massene kan disponeres fritt.

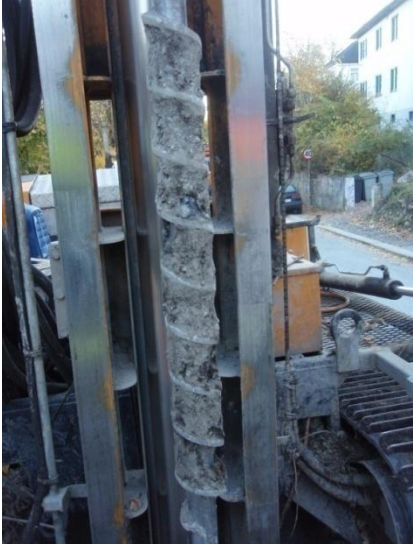
Foto 7: E2 nivå 1-1,8m

Massene i nivå 1-1,8m tilsvarer tilstandsklasse 2. Da kromatogrammene viser at det er andre hydrokarboner tilstede i tillegg til bitumen, må massene fra dette nivået leveres til godkjent mottak.
