# AF Gruppen AS

## Økern Torgvei

Geoteknisk rapport 09-278 nr. 1

Tiltakshaver: AF Gruppen AS  
 Oppdragsgiver: AF Gruppen AS  
 Rapport: 09-278 nr. 1  
 Rapporttype: Geoteknisk rapport  
 Stikkord: Totalsonderinger, prøvetaking, stabilitet  
 UTM: Sone 32 6645350 (nord) 601000 (øst)

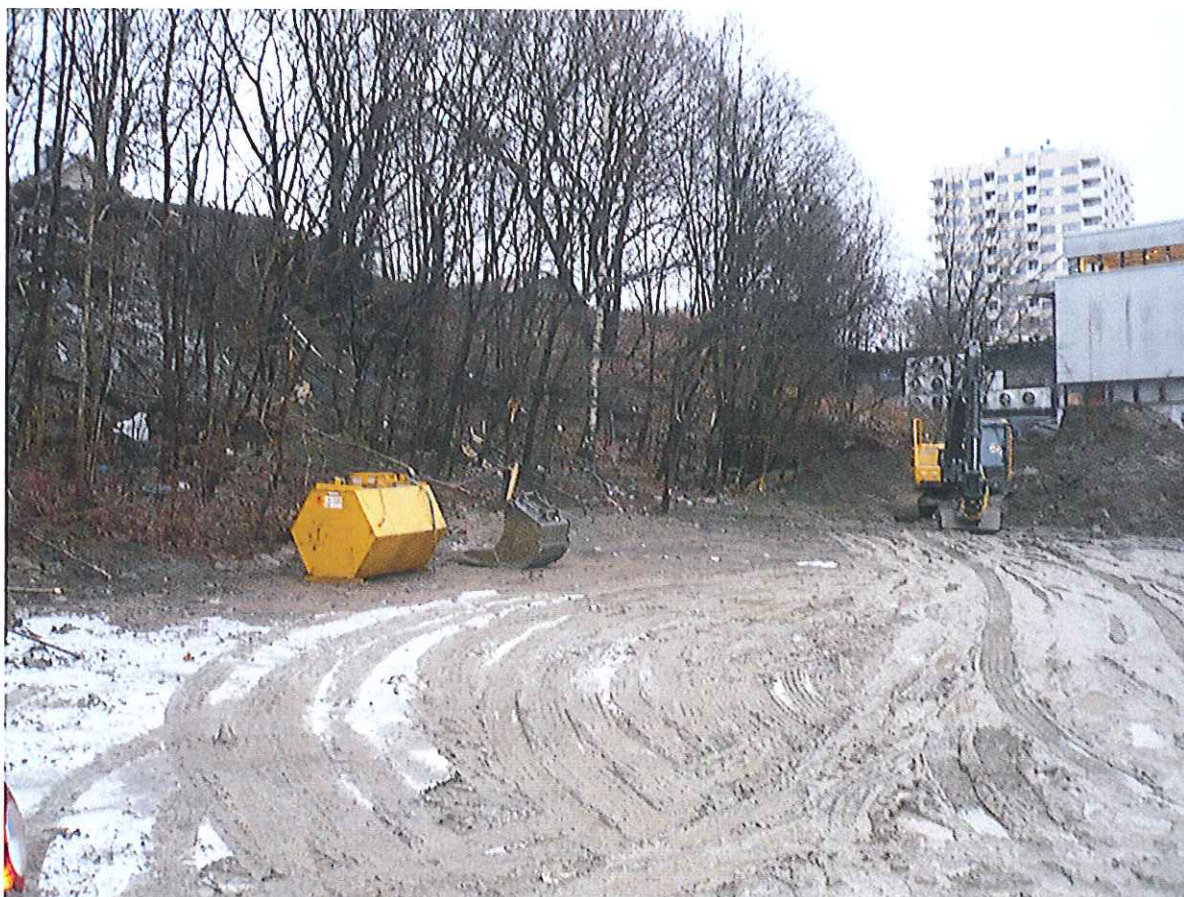
Bilde av tomt - tatt nordfra

Tomta er terrassert med et nedre og øvre platå og med en bratt skråning i mellom. Skråningen heller mot vest. Forsidebildet viser skråningen og nedre platå i fremkant.

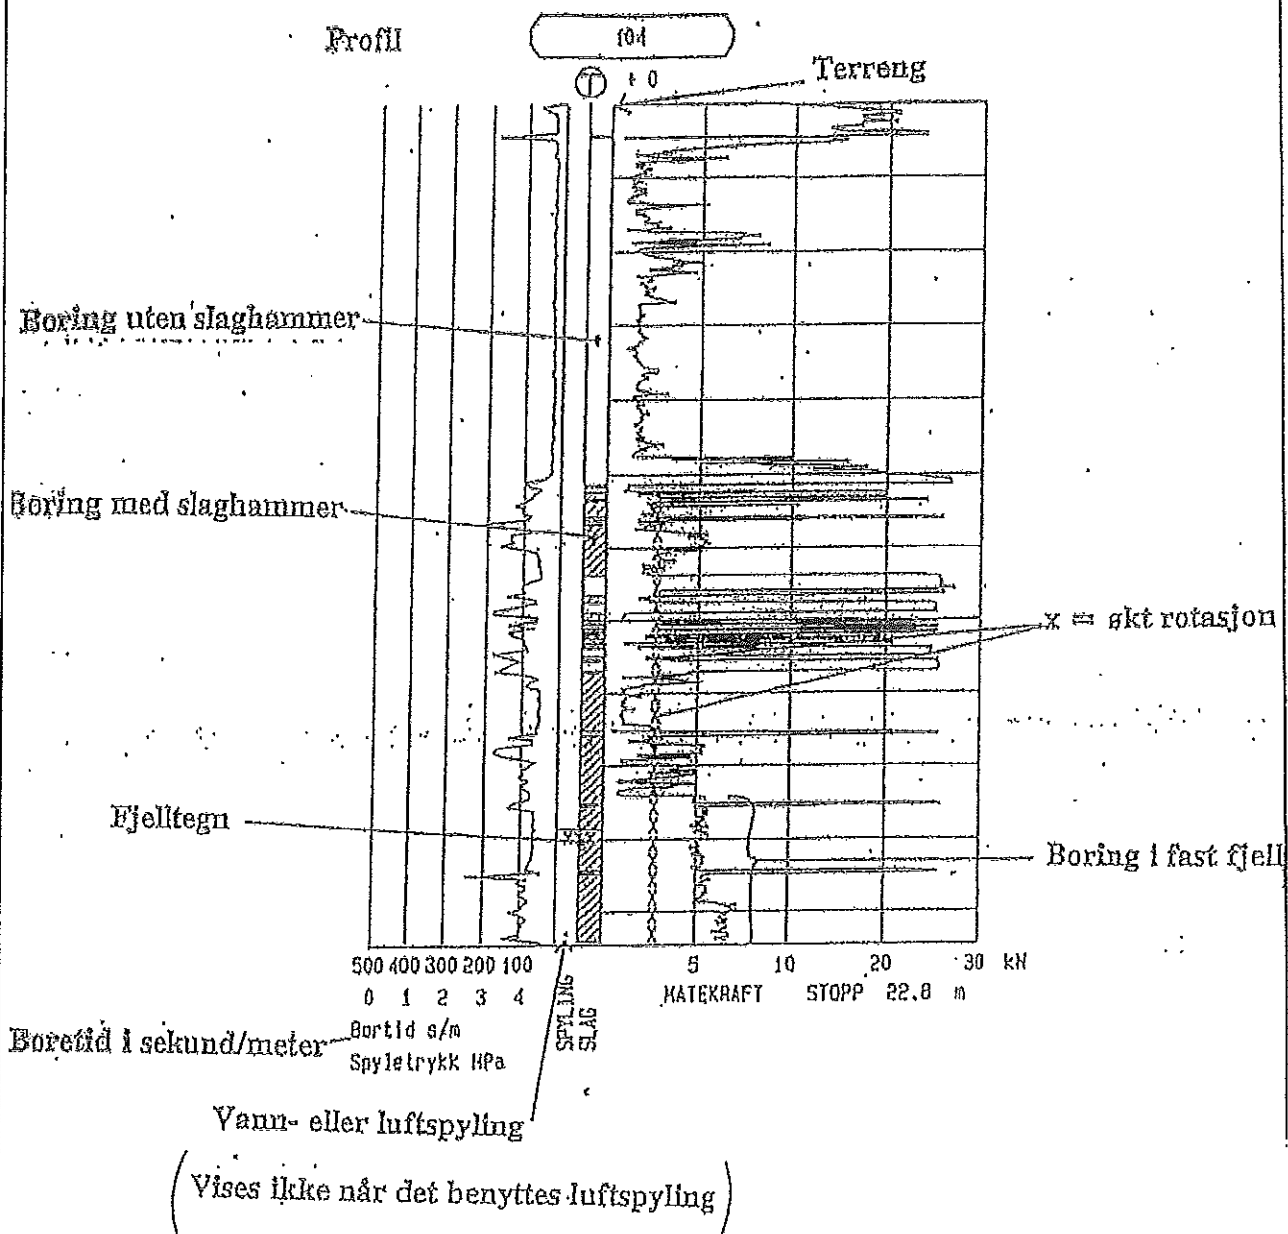
# Eksempel på totalsondering m/ forklaring

Markarbeidet ble utført i tidsrommet 14.- 18.01.10 med hydraulisk borerigg av typen Geotech 707. Totalsonderingene er digitalt registrert og overført. Boreresultatene er opptegnet på bilag 2-4, og totalsonderingene er generelt forklart i tillegg 1 bak i rapporten.
